Tutkintaselostus

C 2/1997 M

ms MARJESCO, karilleajo Puumalassa 11.04.1997

General cargo vessel ms MARJESCO, grounding at Puumala, Lake Saimaa 11 April 1997

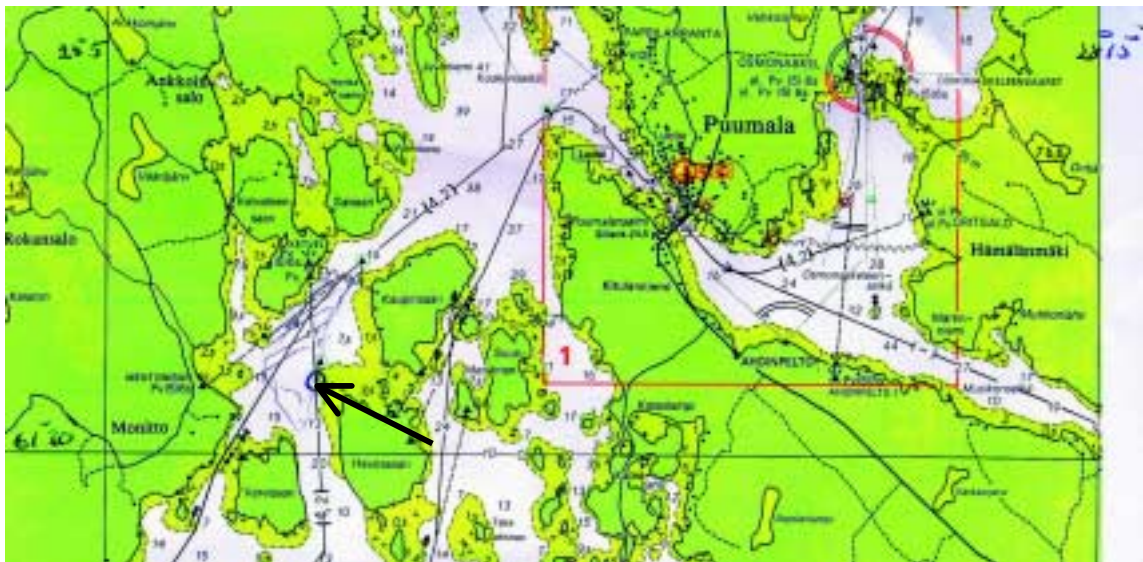
Kuva 3. Karttakuva Puumalansalmi – Kaupinsaari, karilleajopaikka merkitty nuolella.

Alus työntyi jään muodon takia hiukan vasemmalle. Kello 05:10 aluksen ollessa miltei pysähdyksissä tuntui selvä kallistus oikealle ja alus sai pohjakosketuksen tosisuunnalla 130°. Etäisyys Hevossaaren luoteiskärkeen oli 0.14 mailia.

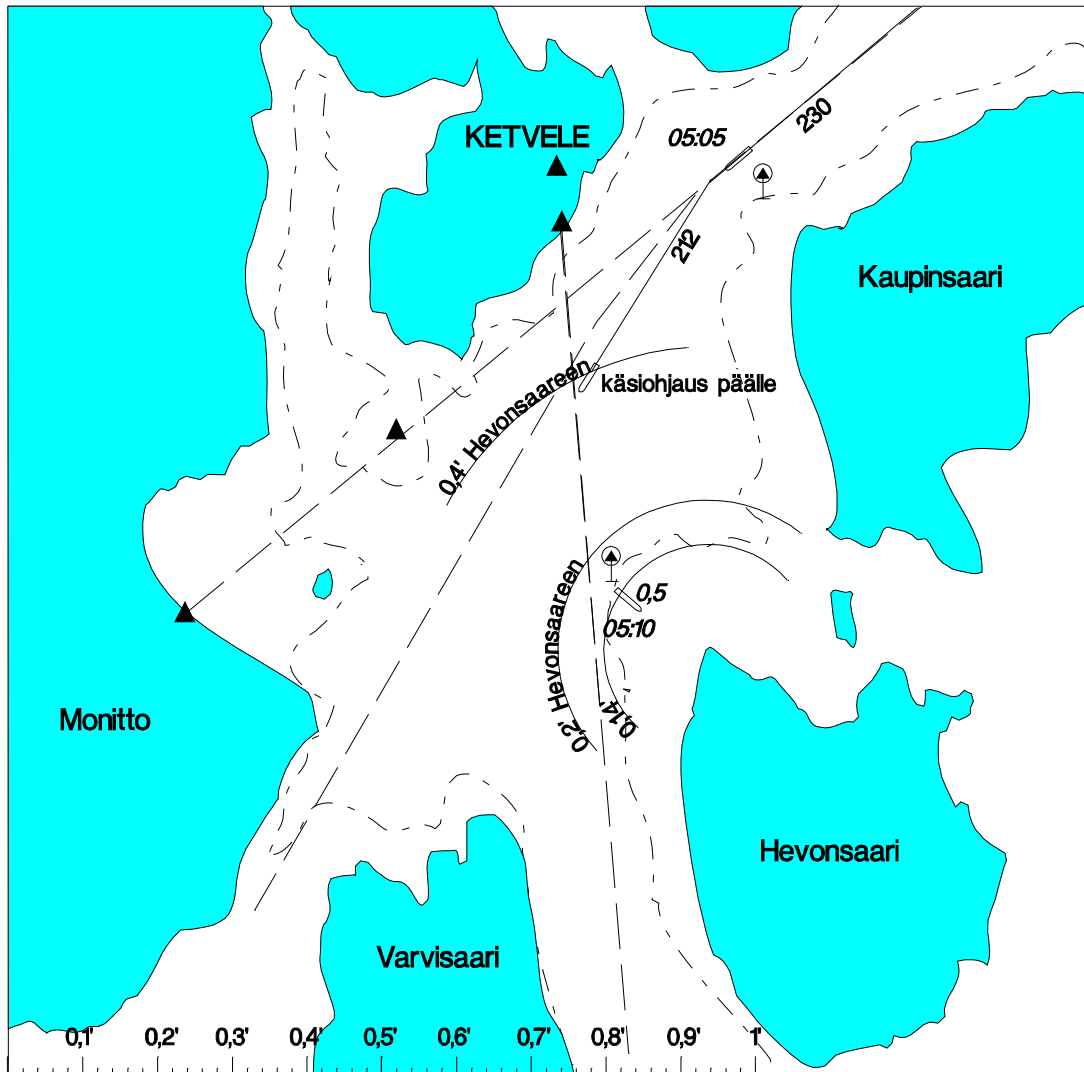
Kello 05:05 luotsi teki käänöksen autopilotilla Kaupinsaaren viitan kohdalta suunnalle 212°. Tämä käänös tehtiin avoränniin. Luotsin tarkoitus oli edetä tällä suunnalla Hevonsaaren viitan luo, ja kääntyä Hevonsaarella olevan visuaalisen kääntömerkin avulla Ketveleen valaistulle linjalle 176°.

Kaupinsaaren käänöksen jälkeen luotsi ei nähnyt tutkassa eikä visuaalisesti seuraavaa viittaa. Kun etäisyys Hevossaaren kärkeen oli 0.4 mailia vaihdettiin käsiohjaukseen. Luotsi pyrki pysyttelemään rännin oikeassa reunassa, koska hän havaitsi sekä tutkalla että optisesti rännin vetävän liian lähelle vasemmalla olevaa matalaa.

Luotsi yritti murtaa jäätä kääntämällä oikealle, mutta siinä ei onnistuttu. Vauhtia hiljennettiin. Kun etäisyys Hevossaaren kärkeen oli 0.2 mailia luotsi käänsi ruorin oikealle ja lisäsi konetehoa. Luotsin mukaan aluksen pyöreä sylinterimäinen keula ei leikannut 40 cm paksua jäätä. Vauhti oli pudonnut jään reunan hidastamana 1 - 2 solmuun ennen viimeistä yritystä. Luotsin mukaan päivän valjettua oli jääkentässä havaittavissa leikkausyrityksen jälkiä.

Kuva 4. Kuljetut suunnat ja tutkalla mitatut etäisyydet luotsin kertomuksessa.

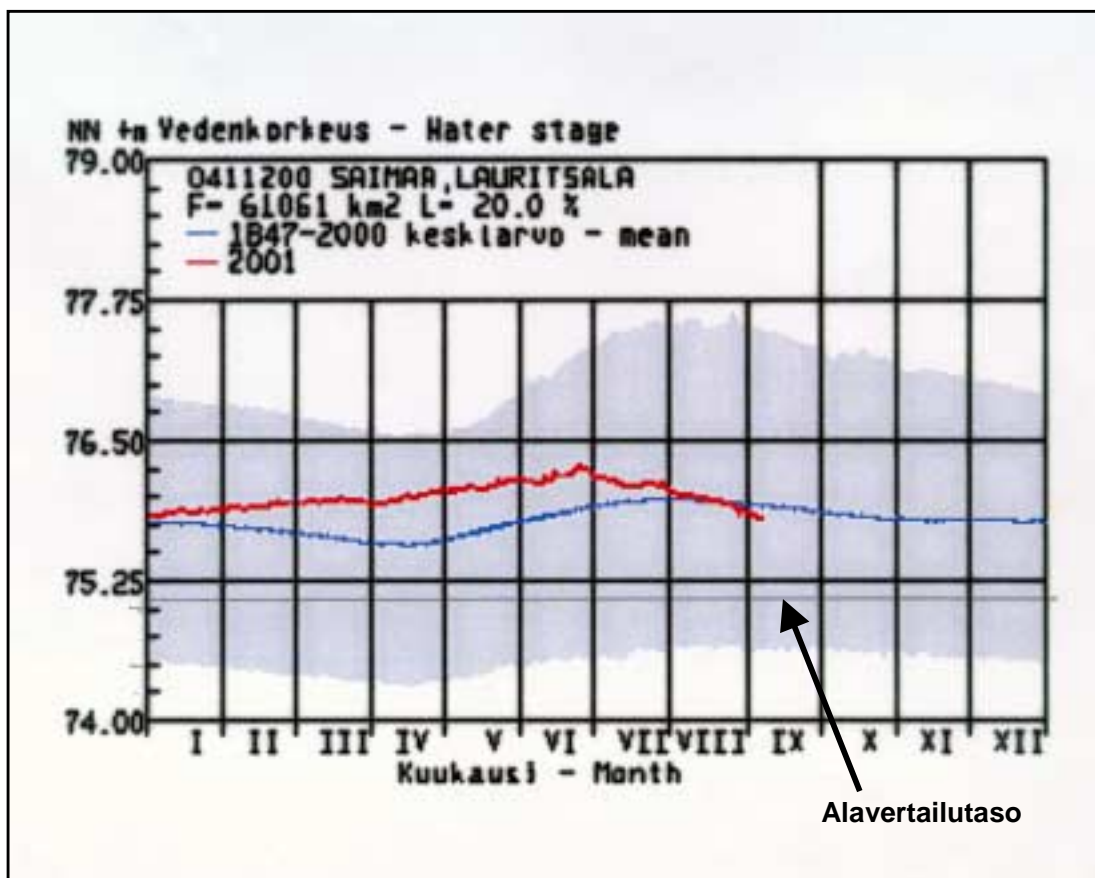
Veden korkeus Saimaalla. Saimaalla veden pinta on useimmiten kartan vedenpinnan tasoa korkeammalla. Kartan¹ ohjelehdellä kerrotaan, että 'väylien ja venereittien kulkyvyvydet on ilmoitettu tasosta $NN^2 + 75,10$ (alavertailutaso)'. Kartta ei ilmaise mihin alavertailutaso perustuu. Tie- ja Vesirakennushallitus määritteli alavertailutason 1976³. Saimaan osalta vedenpinta on keskimäärin 86% purjehduskaudesta alavertailutason (kartan syvyyslukeman) yläpuolella. Vertailuarvo on laskettu useiden vuosien ajalta. Veden pinta on yleensä alimmillaan huhtikuussa ja korkeimmillaan heinäkuussa (kuva 5).

Kuva 5. Saimaan vedenkorkeus 1847 – 2001. Kuvaan on merkitty mkl:n käyttämä vedenkorkeuden alavertailutaso (75.10 m).

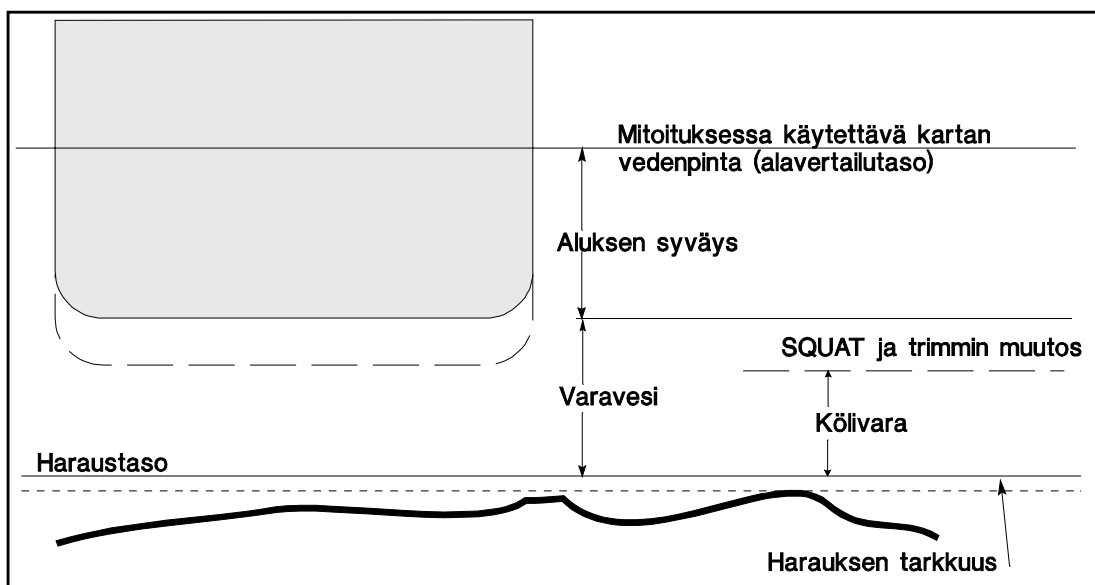
Merenkululaitoksen käyttämän väyläsuunnitteluohjeen⁶ mukaan aluksen alla määrätty varavesi aluksen ollessa staattisessa tilassa. Aluksen ollessa liikkeessä pohjan ja kölön väliin on jätävä määrätty kölivara (kuva 6).

Kuva 6. Kölivaran määräytyminen.

Väyläsuunnitteluohje esittää suojaiselle väylälle minimi varavedeksi 0.6 metriä ja kölivaraksi 0.5 metriä. Tämä jättää matalikkoimun (squat) osalle vain 0.1 metriä. Taulukko 1 esittää tilanteita, joissa MARJESCO:n kokoinen alus ajaa 4.2 syväyksellä kun vedenkorkeus on alavertailutasossa.

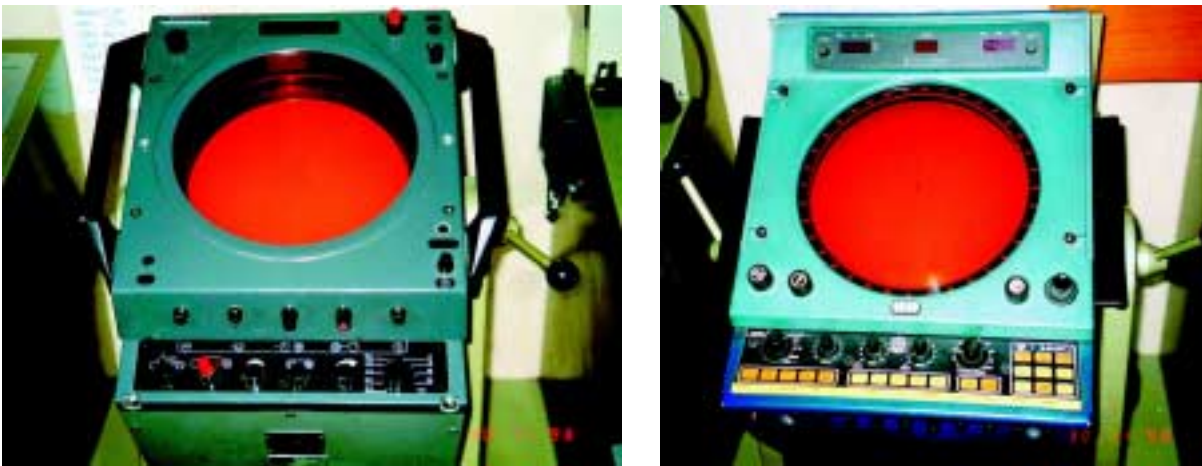
Kuva 7. MARJESCO:n vasemman ja oikeapuoleiset tutkat.

Tutkien tyypit eivät ole tunnistettavissa valokuvista. Vasen tutka oli vanha, eikä ollut käytössä onnettomuuden tapahtuessa. Oikealla oleva ARPA tutka oli uudempaa mallia ja riittävän hyvä luotsaustilanteeseen (kuva 7).

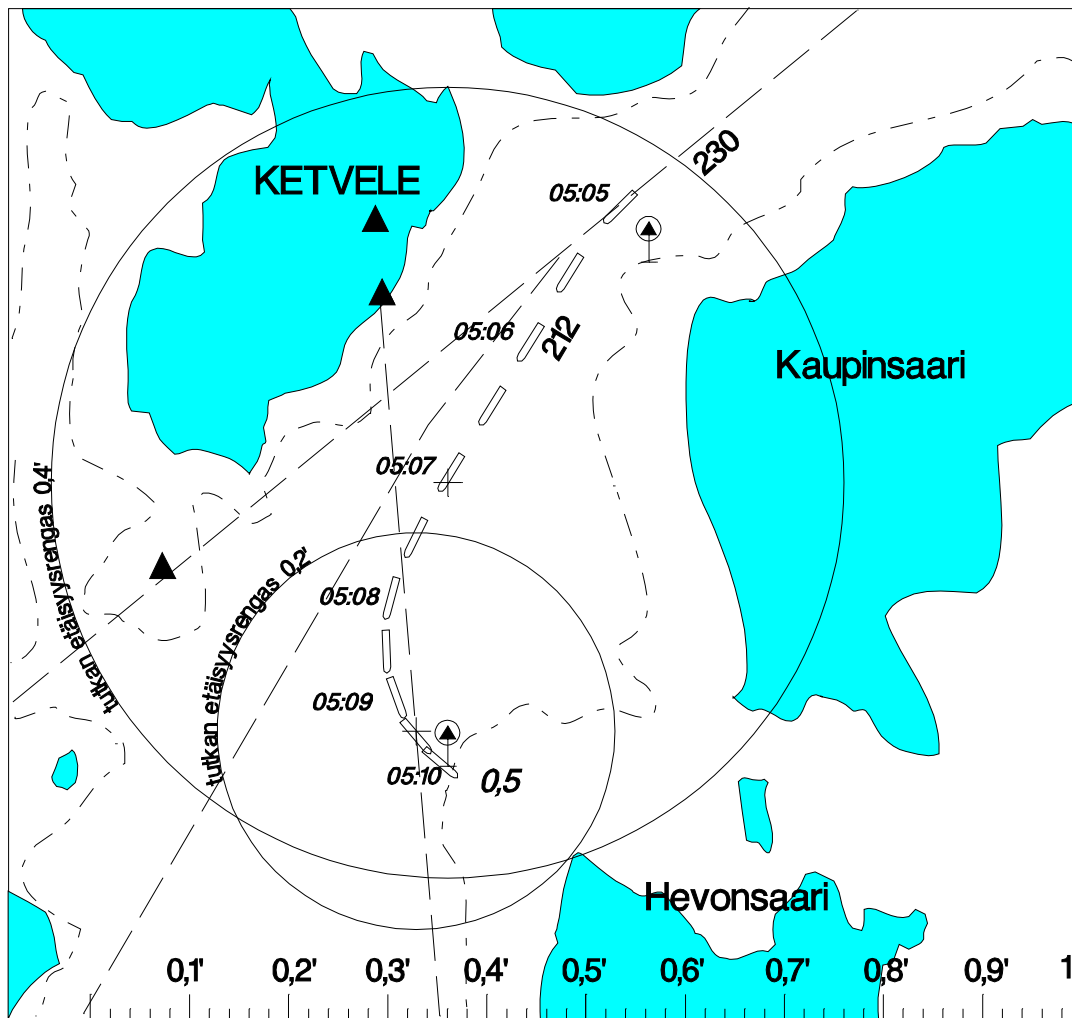
Kuva 9. MARJESCO:n simuloimalla rekonstruoitu liikerata. Aluksen kulkurata on epävarma aikojen 05:07 ja 05:10 välillä, sillä jään reunan muoto ei ole tiedossa. Kuvan tarkoitus on esittää miten vähän aikaa luotsilla oli käytettävissä.

Luotsi yritti kääntää oikealle ja leikata kiintojähän, mutta se ei onnistunut. Kun jää alkoi ohjata alusta hän vähensi konetehoa jossain klo 05:07:30 - 05:08:30 välillä. Nopeus putosi pariin solmuun. Viimeinen yritys päästä syvään veteen tehtiin heti klo 05:09 jälkeen. Se ei onnistunut. Konetehon lisäys ei luotsin mukaan lisännyt vauhtia, sillä jää hidasti sitä.

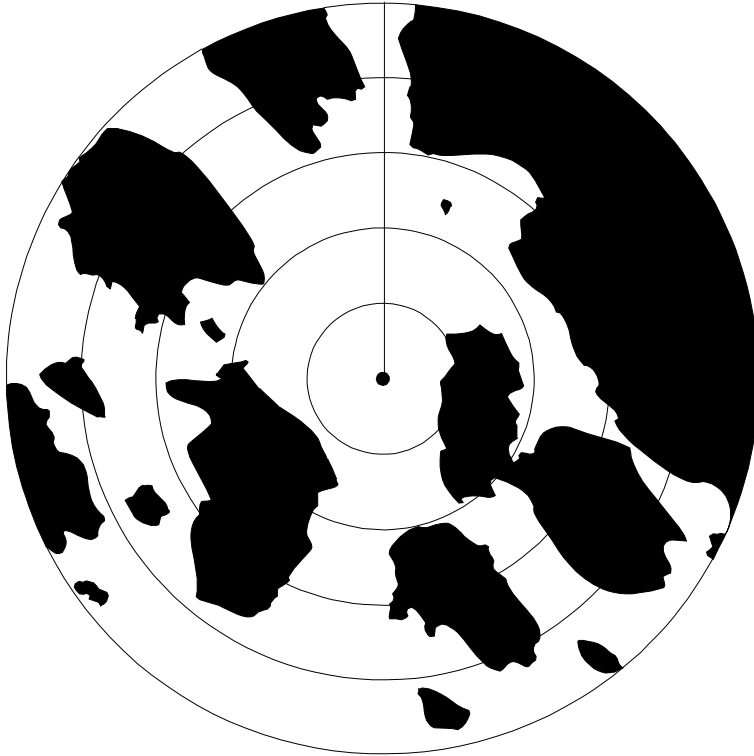
Kuva 10.

Tutkan kuva noin klo 05:07. Aluksen suunta on 212° ja nopeus 9 solmua. Väylä kääntyy 35° vasemmalle.

Tilanne oli täysin hallinnassa vielä tässä tilanteessa. Konetehoa vähennettiin pian tämän jälkeen.

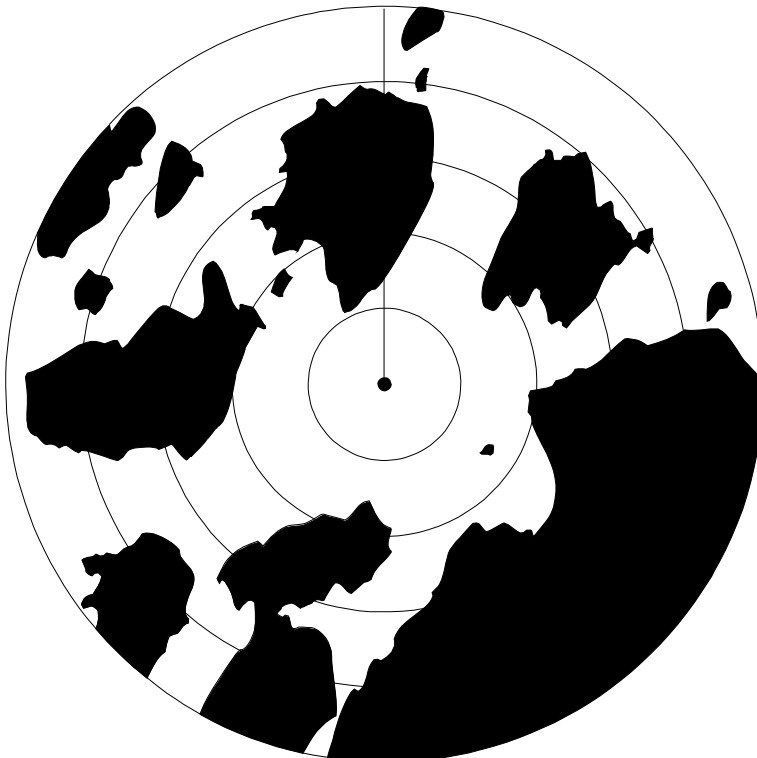
Kuva 11.

Tutkan kuva noin klo 05:09:30. Aluksen suunta on kuvassa noin 145° ja nopeus hyvin hiljainen. Väylä on 25° oikealla.
