Tutkintaselostus

C 3/1997 M

Ruoppaaja KUOKKA PEKKA 5, kaatuminen Olkiluodon edustalla 19.4.1997

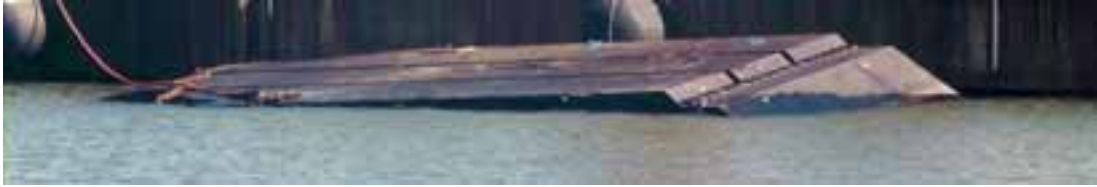
Kuva 8. Ruoppaaja ylösalaisin Tahkoluodossa jalkojen poiston jälkeen.

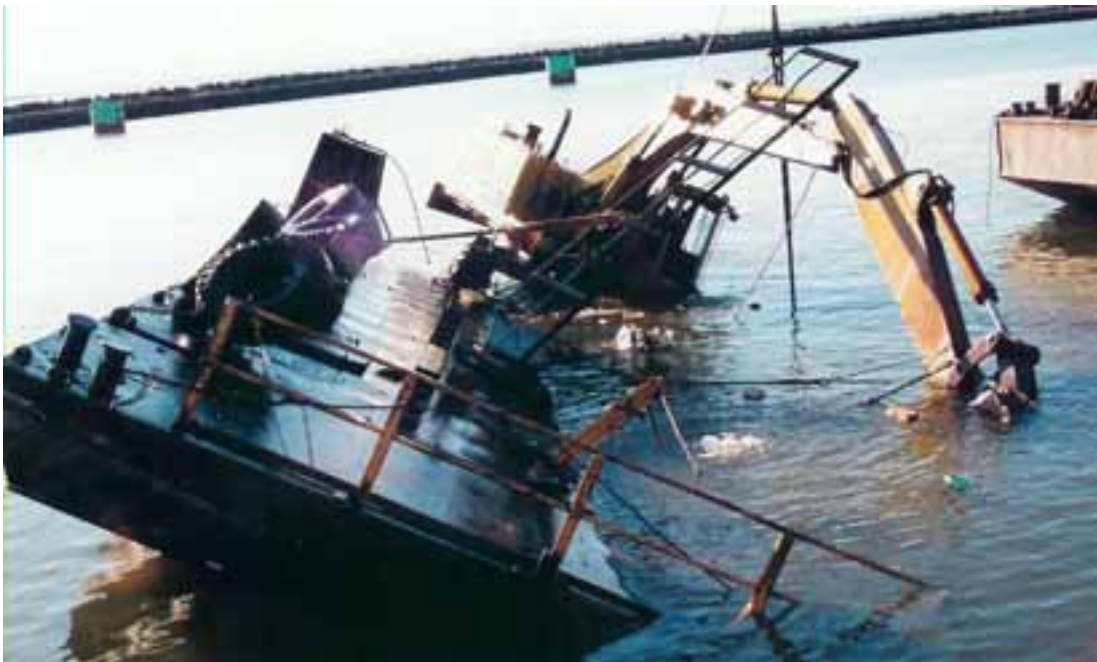
Kuva 9. Ruoppaaja käännettynä lähes kokonaan.

Kun ruoppaaja oli käännetty kyljelleen, oli siitä lähes kaksi kolmasosaa veden alla, eli vain oikeanpuoleinen ponttoni oli pinnalla. Käännön jatkuessa tuli veden alta ilmaa kuplimalla ilmeisesti vasemman puoleisen ponttonin luukusta ja lisäksi vasemman puoleisen jalan kohdalta. Ilman tulo laantui hetken kuluttua. Kun ruoppaaja oli lähes pystyssä, valui vasemman luukun raosta vettä. Vasemman ponttonin vintturitila oli siis tällöin täynnä vettä.

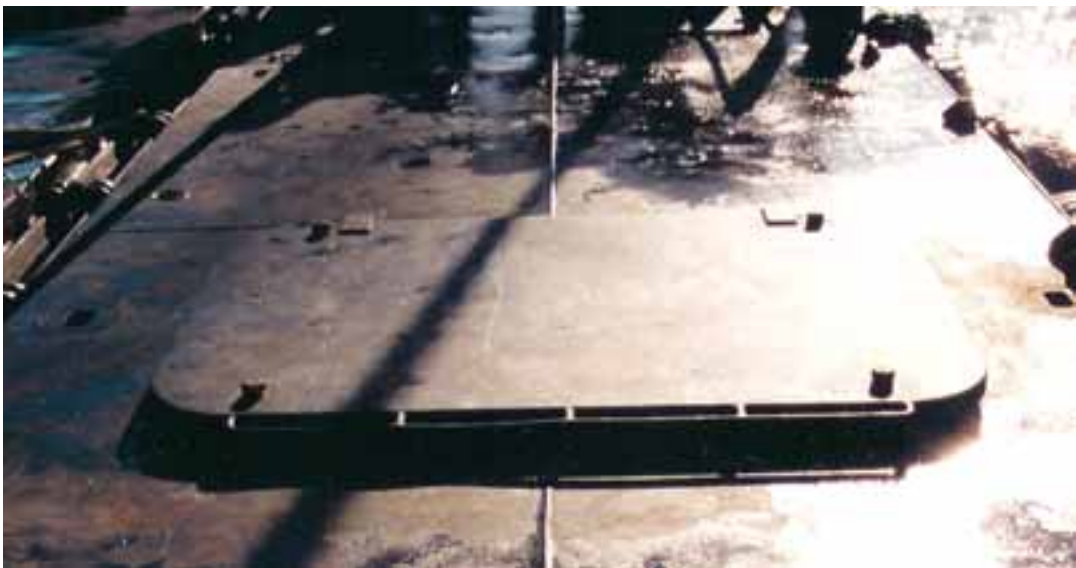
Ruoppaajan ollessa vielä nosturin kannatuksessa pelastusmiehistö kiipesi sen kannelle. Todettiin, että vasemman puoleinen luukku, kooltaan 1350 mm x 1850 mm oli vain osittain salvoilla suljettu. Kaikissa kolmessa ponttonissa olleet kansiluukut olivat samankoiset (kuva 2).

Vasemman puoleisen ponttonin luukussa vain etureunan sisempi salpa oli kiinni. Salpojen asentoa ei teknisten tutkijoiden toimesta päästy varmistamaan kuin epäsuorasti. Havainto perustuu siihen, että luukku yritettiin nostaa etureunastaan. Se nousi vain ulomman salvan kohdalla. Kun ulkoreunan sisempi salpa avattiin, voitiin luukku avata. Saranapuolen molemmat salvat olivat siis olleet auki. Myöhemmin tutkittaessa todettiin, että luukku oli hieman kiero. Kun etureunan sisempi salpa oli kiinni, painui luukun ulomman salvan kohdalla oleva reuna noin 10 mm sen päälle astuttaessa.

Sukeltajan havaintojen mukaan vain vasemman puoleisen ponttonin luukku oli ollut kiinni. Näin siis kolmen luukun kaikkiaan 12 salvasta vain yksi oli ollut kiinni, 10 oli ollut auki ja yksi puuttui. Muiden kannella olevien pienten luukkujen todettiin olevan kiinni.

Kuva 10. Vasemmanpuoleinen luukku.

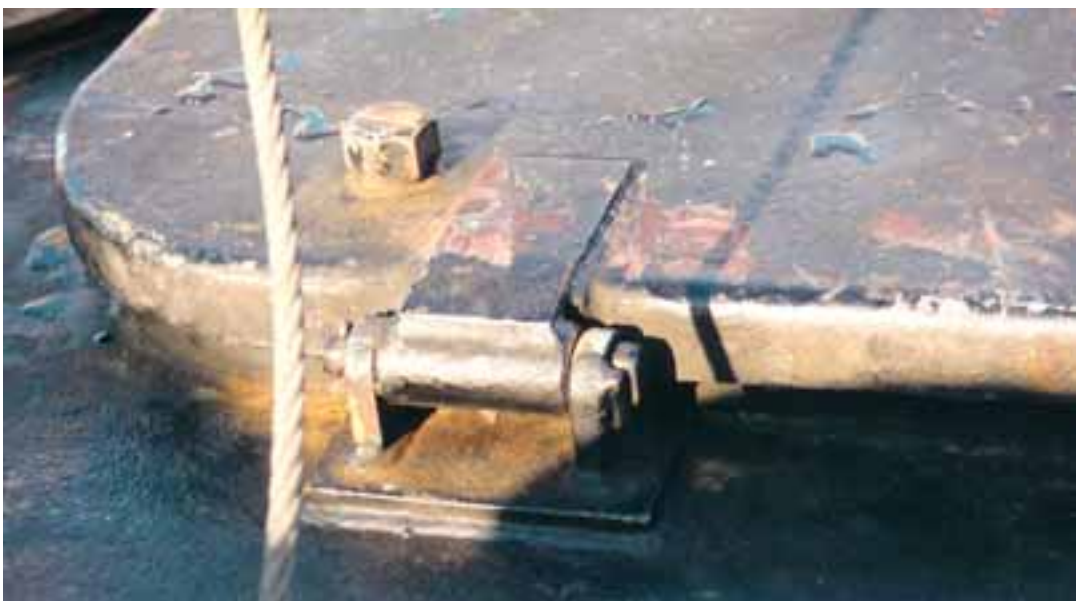
Luukuissa oli neljä salpaa, jotka lukittuivat luukun reunaan ja kiristivät sen päin tiivistettään kannen ulkopuolella olevasta pultinkannasta kiertämällä. Kantaan oli jyrskitty ura osoittamaan salvan asentoa. Auki asennossa ura oli poikittain ja kiinni-asennossa pitkittäin laivan pituusakseliin nähden.

Kuva 11. Luukun mutteri, josta salpa kierretään kiinni.

Matkan aikana luukkujen kiinniolo oli tarkistettu silmämääräisesti. Luukkujen tiivisteet olivat tutkinnassa kunnossa. Luukun kiinniolon osoittaa mutterissa oleva ura, jonka asento täytyy erityisesti panna merkille. Salpaamaton, suora luukku painuu omallakin painollaan kiinni, eikä merkittäviä rakoja voi jäädä. Osittain salvattu luukku voi jäädä kieroiksi, varsinkin jos se on sulkevan salvan suhteen sopivasti kiero, jolloin jää pieni rako. Näin ollen, silmämääräisessä tarkastelussa luukku voi hyvinkin näyttää asianmukaisesti suljetulta.

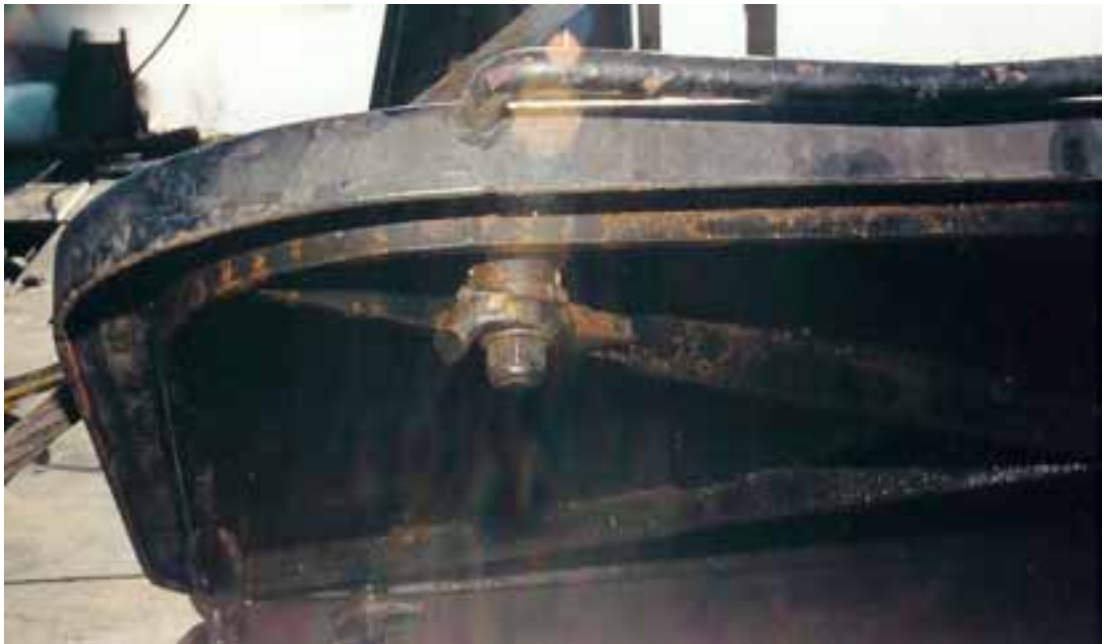
Kuva 12. Luukun salpa.

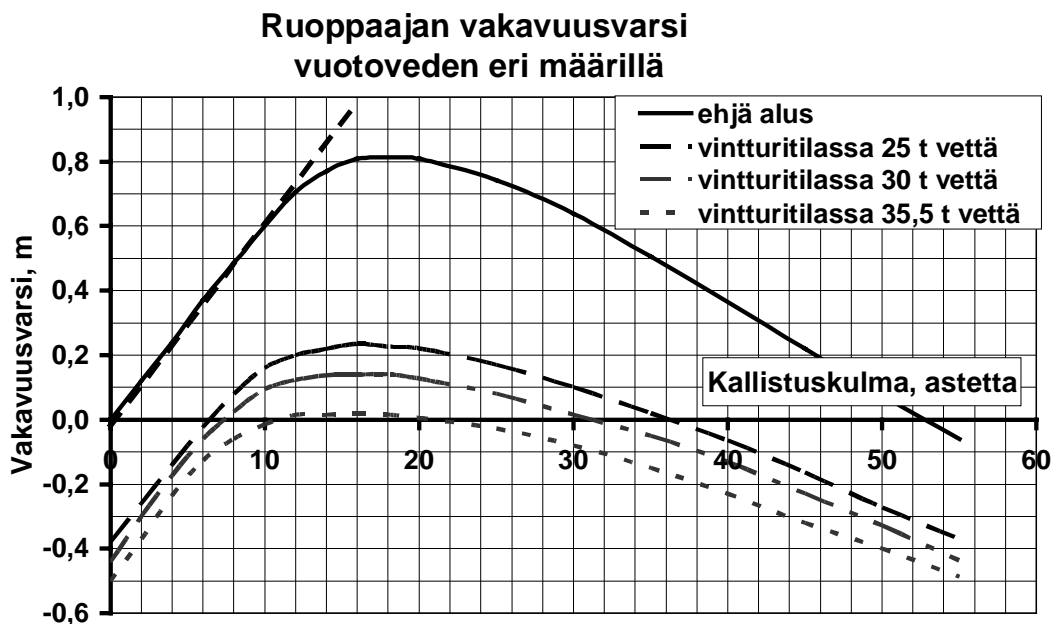
Vintturien tilat sijaitsevat laidoilla. Toisen laidan tilan täytyessä alus kallistuu. Jos aluksen syväys on tarpeeksi suuri, se saattaa silloin kaatua. Kuvassa 14 on esitetty aluksen staattinen vakavuusvarsi ilman vuotoa ja tilanteissa, joissa vintturitilassa on 25, 30 ja 35,5 t vettä.

Ruoppaajan alkuvakavuus eli vakavuus pienillä kallistuskulmilla (alle 10 astetta) on hyvä. Tämä johtuu aluksen geometriasta – suuresta leveys / syväys-suhteesta, mistä on seurauksena suuri alkuvaihtokeskuskorkeus. Toisin sanoen alus ei kallistele herkästi. Sen vuoksi vakavuuden tarkistamiseen normaalitilanteessa ei ole syytä. Aluksen käyttötavasta johtuen sille ei ole asetettu vakavuusvaatimuksia viranomaisten taholta. Ruoppaustilanteessa syntyy suuria kallistavia momenteja, ja silloin käytetään tukijalkoja.

Kuva 14. Ruoppajaan vakavuusvarsi vuotoveden eri määrillä. Laskelmat on tehty laivanrakennuksessa yleisesti käytössä olevalla NAPA -ohjelmistolla. Aluksen kallistuskulma on kohdassa, missä käyrä vasemmalla leikkaa kallistuskulma-akselin.

Jos vintturitilaan mahtuisi vain noin 30 t vettä, vakavuuskäyrä olisi edellä esitettyjen alimpien käyrien puolivälissä, kuvassa 15 merkitty pisteiviivalla. Tällöin aluksen kallistuminen pysähtyisi noin kahdeksaan asteeseen.

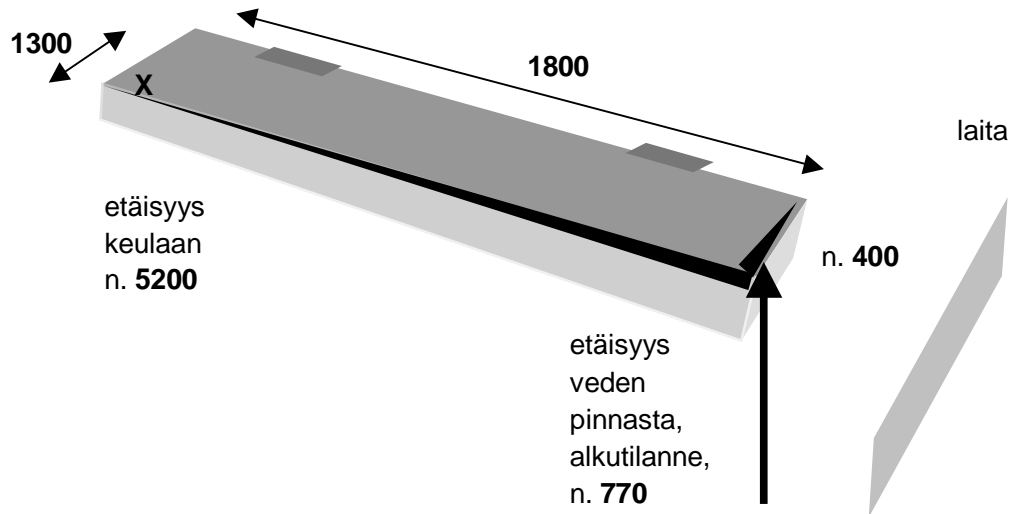
Kuva 15. Vasemmanpuoleisen luukun sijainti ja mittoja millimetreinä.

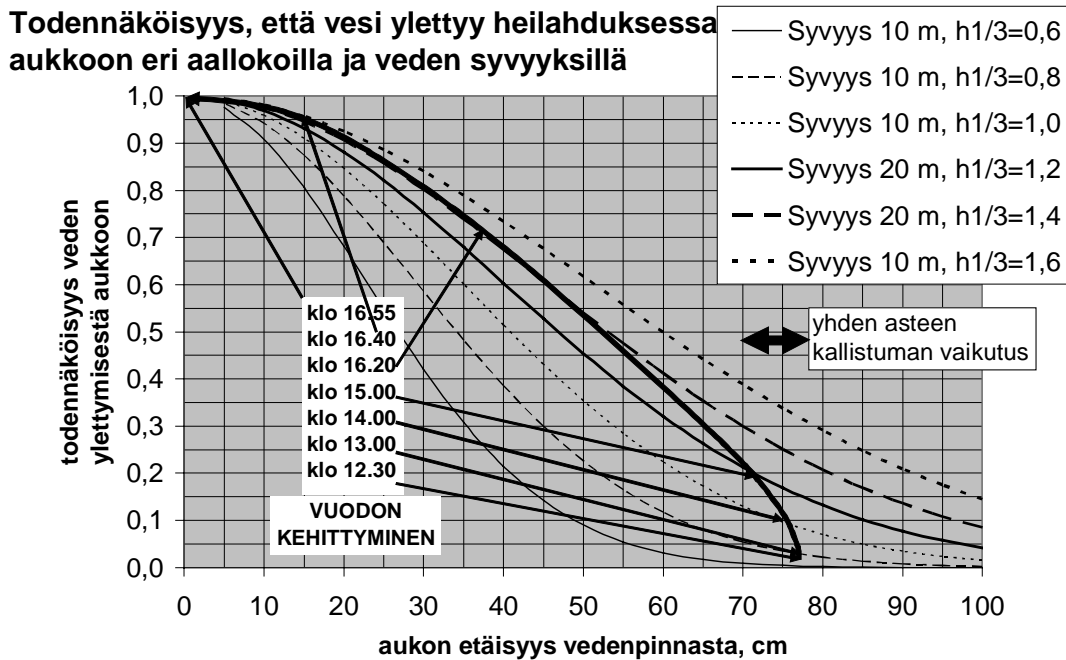
Kuten nähdään, aluksi veden tulon lisääntyminen on ollut hidasta johtuen pääasiassa hinauksen etenemisestä voimistuvassa merenkäynnissä. Veden tulo on kiihtynyt voimakkaasti, kun alus on alkanut kallistua ja viipata kerääntyneen veden johdosta ja edelleen voimistuvassa merenkäynnissä.

Kuva 17. Todennäköisyys veden yletymiselle luukun aukkoon eri aallokoilla matalassa ja syvässä vedessä. Kuvaan on merkitty myös yhden asteen kallistuman vaikutus, joka on noin 8 cm. Lisäksi on näytetty arvioitu todennäköisyys eri kellonaikoina.

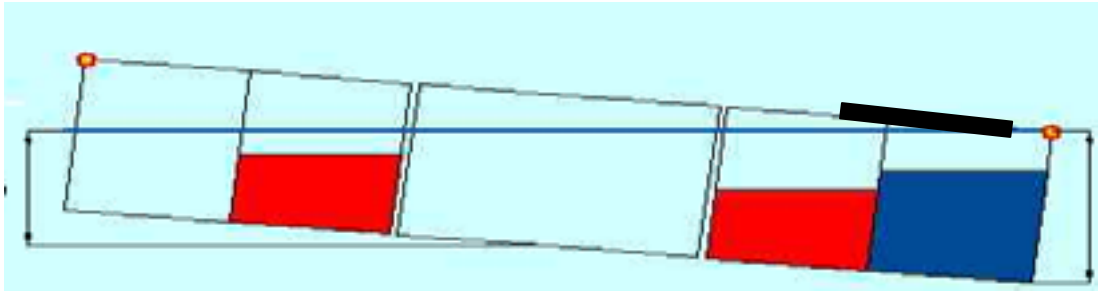
Kuva 18. Vuodon välitilanne NAPA -laskelmista, kansiveteen.

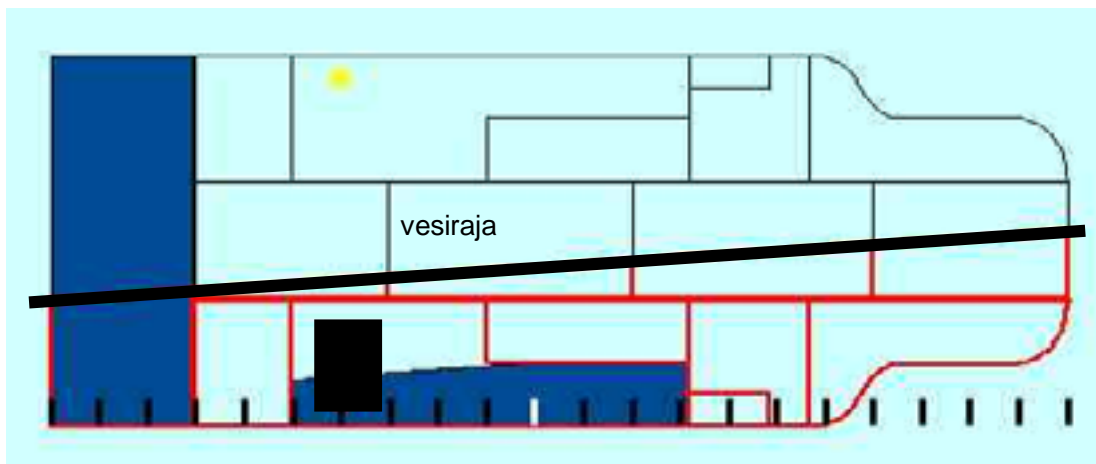
Kuva 19. Lopputilanne NAPA -laskelmista, vesiraja kannella juuri ennen kaatumista.

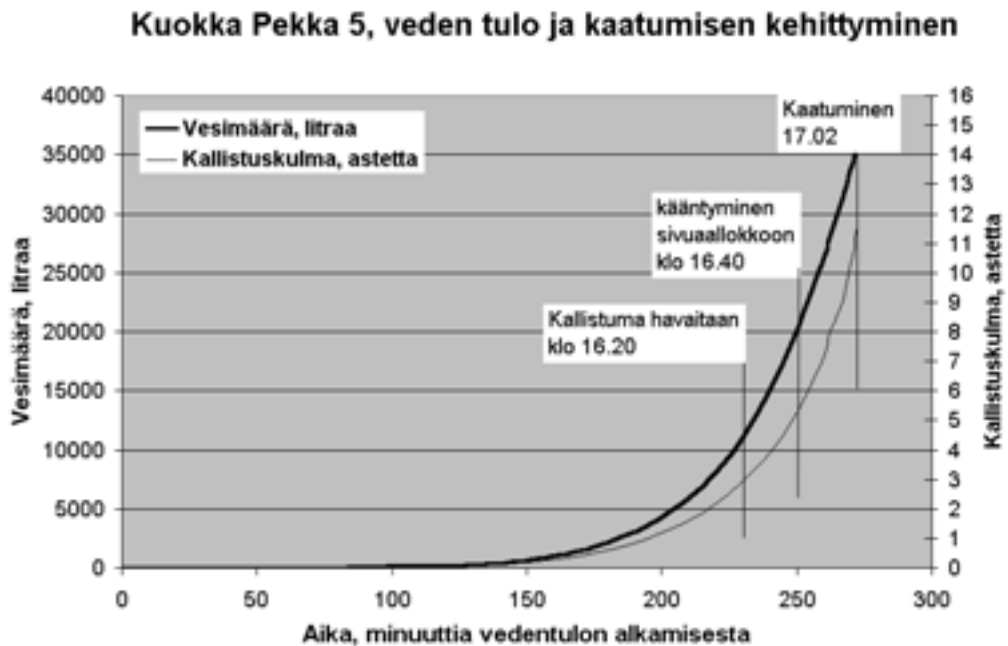
Ilma pääsi poistumaan luukun raosta. Aivan loppuvaiheessa vintturitilan yläosaan jäi pieni ilmatasku, jota keinuminen pienensi. Käytännöllisesti katsoen tila täyttyi lähes kokonaan.

Kuva 20. KUOKKA PEKAN veden tulon ja kallistuman likimääräinen kehittyminen.
