## Tutkintaselostus

C 4/1997 M

# Roro-alus ms FINNMAID ja maantielautta ms MERGUS, yhteentörmäys Smörgrundissa 16.6.1997

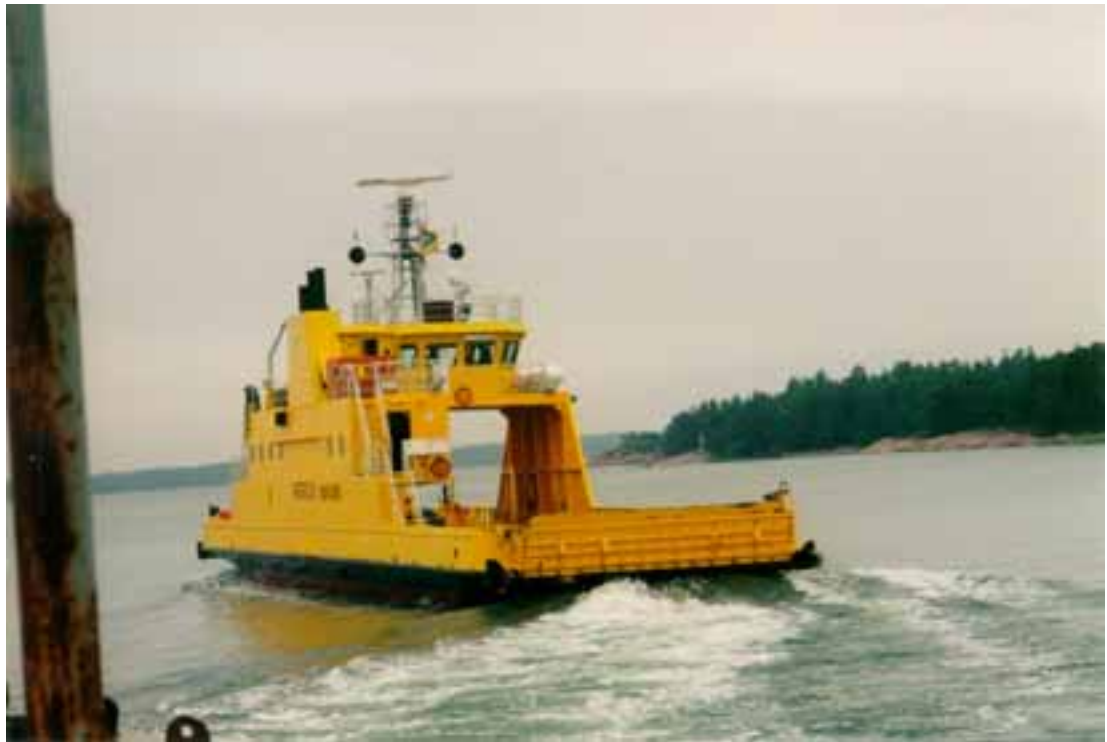
Kuva 3. ms MERGUS.

**MERGUSin** törmäyksessä saamat vauriot olivat vesiviivan yläpuolella perälaivassa vasemmalla puolella, jossa autokannen reelinki oli painunut sisäänpäin. Alue näkyy korjattuna kuvassa 3.

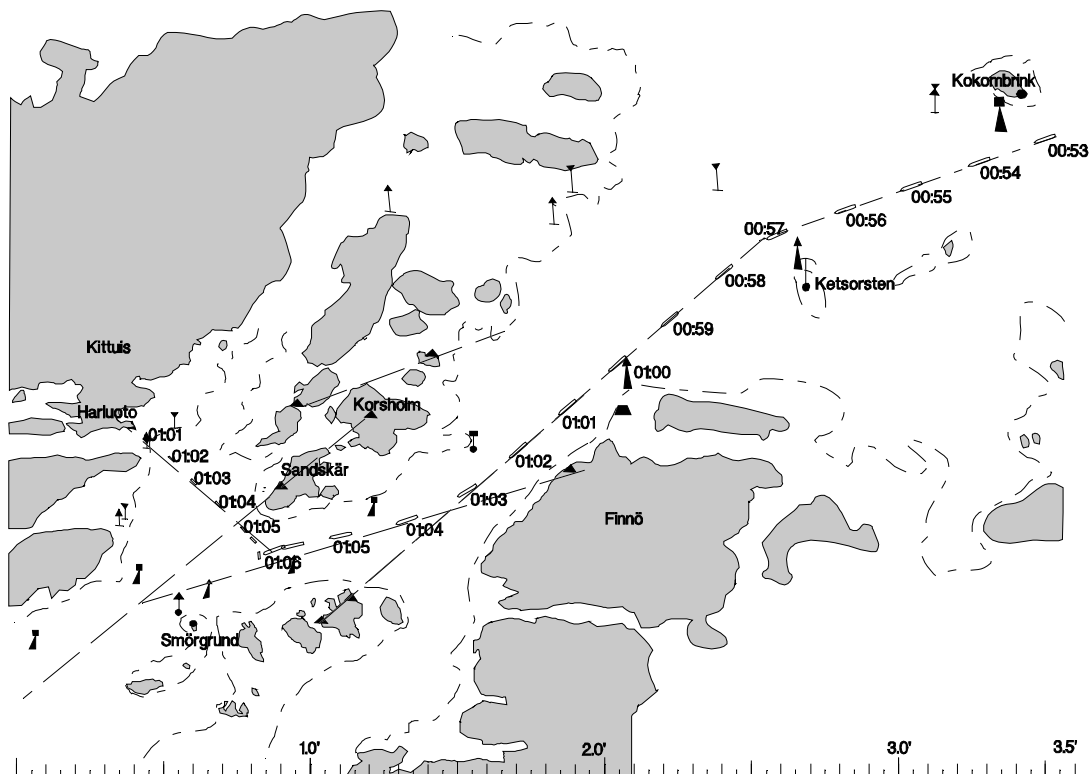
Kuva 10. FINNMAIDin ja MERGUSin rekonstruoidut liikeradat kartalla.

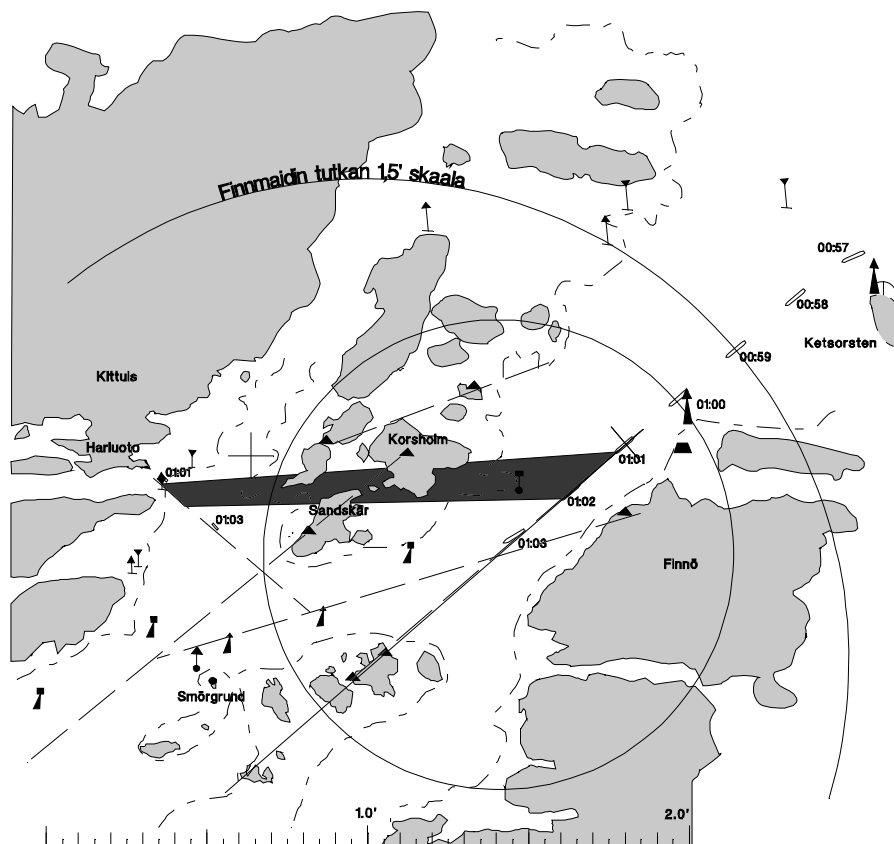
Kuva 11. Tummennettu sektori kuvaa aluetta, jolla MERGUS näkyi kahdella FINNMAIDin mastossa olevilla tutkan antenneilla klo 01:01 – 01:02. Kuvassa tutkan mitta-alueet ovat 1.5' ja 0.75'.

01.01-01.02 MERGUS näkyy noin minuutin ajan vahtipäällikön käyttämällä kolmen sentin tutkalla. Päällikön käyttämällä 10 sentin tutkalla se näkyy hieman kauemmin. MERGUSista ei kuitenkaan ehdi muodostua jälkihohtoa<sup>1</sup> eikä sitä näin ollen mitä ilmeisimmin kyetä mieltämään liikkuvaksi maaliksi. Lähellä on lisäksi muita pistemäisiä maaleja, eikä MERGUS ilmeisesti erotu niiden joukosta. Luotsin käyttämän tutkan keulassa oleva antenni on niin matalalla, että MERGUS ei voi näkyä tällä tutkalla.

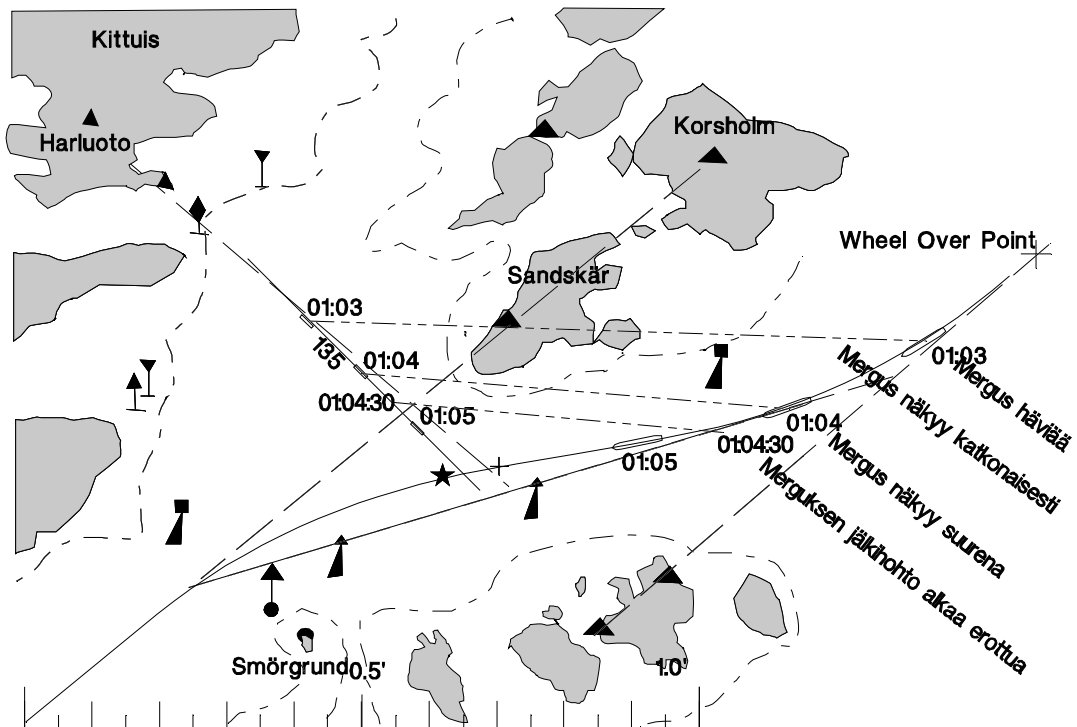
Jälkihohtoa ei vielä ole ja maali on matalan veden turvarajan reunassa, joten on ilmeistä, ettei huomio ole vielä kiinnittynyt siihen (ks. kuva 12).

- 01.04.30 MERGUS näkyy kaikilla tutkilla ja siitä jää jälkihohto. Rekonstruktiossa 10.1.1998 MERGUS kääntyi takaisin jo tässä pisteessä tilanteen näyttäessä uhkaavalta.
- 01.05.45 Vahtipäällikkö näkee MERGUSin valot noin 100 metriä keulan edessä 15° keulasta oikealle (ks. kuva 13). Meriselityksen mukaan tästä hetkestä oli noin 20 sekuntia yhteentörmäykseen.

Kuva 12. MERGUS tuli näkyviin 01:04. Rekonstruoinnin mukaan liikkuva maali näkyi selkeästi 01:04:30 tutkalla.

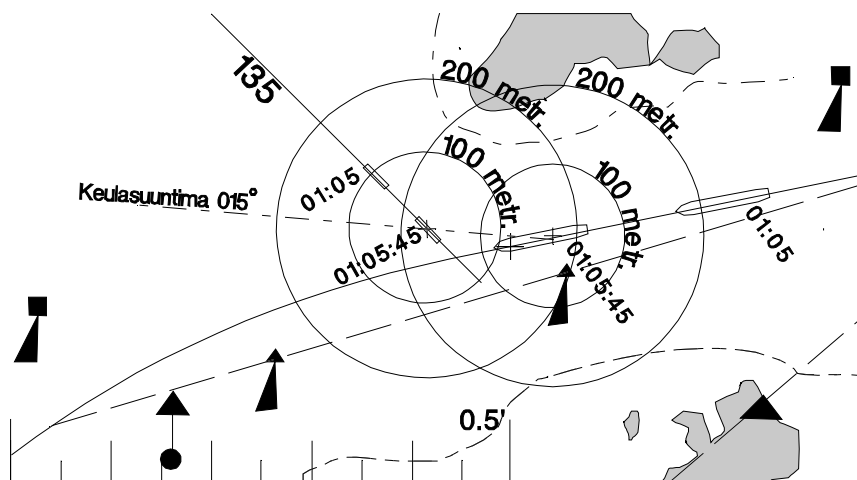
Kuva 13. Etäisyysrenkaat kuvaavat näkyvyysrajoja. Rekonstruoinnin perusteella näkyvyysraja oli noin 150 metriä.

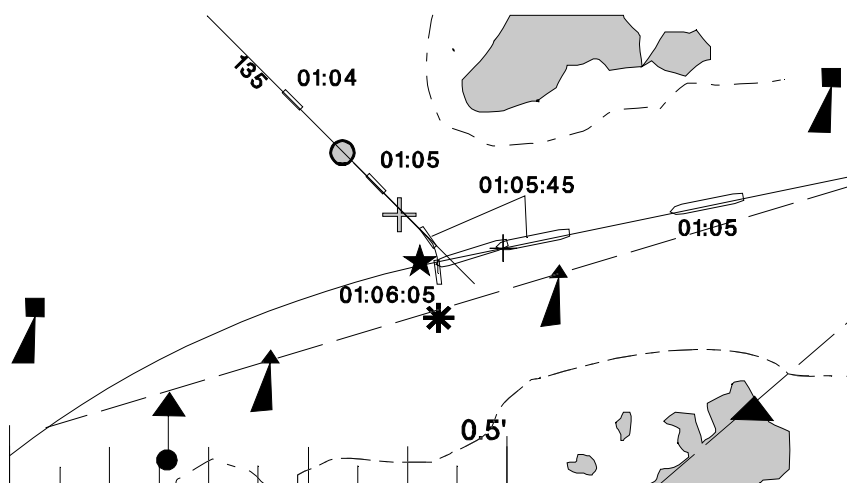
Kuva 14. Yhteentörmäys. FINNMAIDin päällikön meriselityksessä esittämä piirros ja rekonstruoinnin yhteentörmäyspaikka ovat yhtenevät.

01.05      MERGUS on ohittanut paikan, josta väistöliikkeen olisi pitänyt alkaa (ks. kuva 14). Päällikkö on selvittänyt paikan, josta väistöliike alkoi, mutta rekonstruktio osoittaa sen olevan myöhemmin.

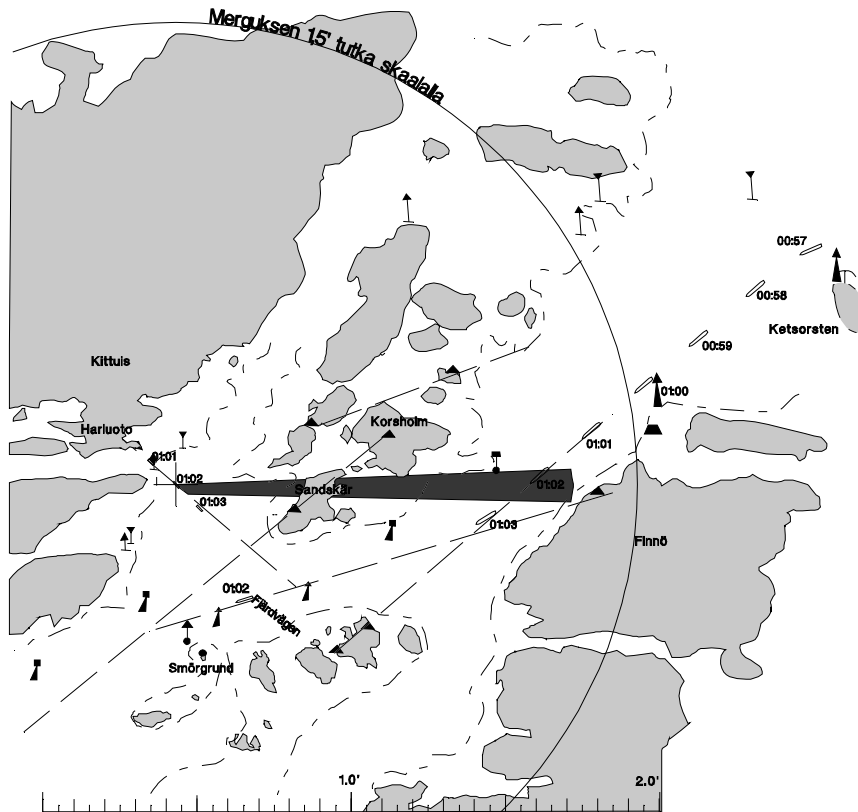
Kuva 15. Tummennettu alue kuvaa aluetta, jolla FINNMAID näkyi Merguksen tutkalla.

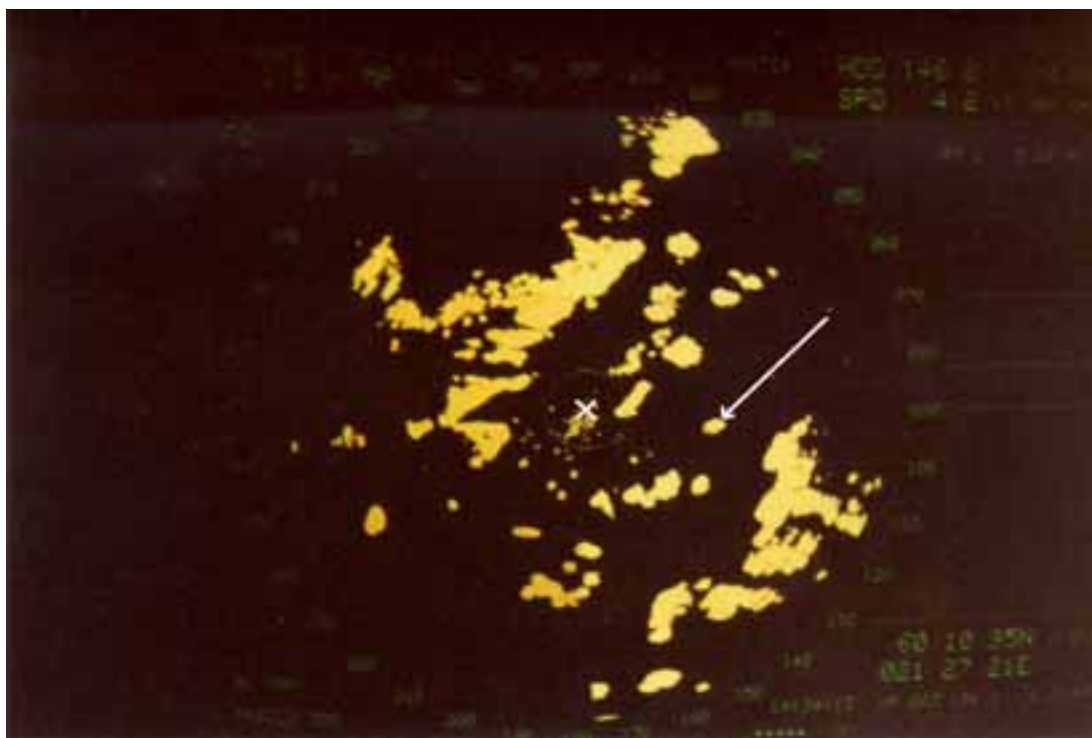
- 01.04            FINNMAID näkyy suurena (ks. kuva 17).
- 01.04.30        FINNMAIDin muodostaman kaiun pitäisi tässä vaiheessa jättää MERGUSin tutkalle selvä jälkihoito ja paljastaa se liikkuvaksi maaliksi. Rekonstruktiossa MERGUS aloitti tässä pisteessä väistöliikkeen. Onnettomuuden yhteydessä MERGUSin päällikkö havaitsi FINNMAIDin tutkalla ennen visuaalista havaintoa.

Kuva 17. MERGUS aloittaa väistöliikkeen kuvaustilanteessa (10.1.1998). Tämä oli MERGUSin ilmoittama piste, jossa FINNMAID havaittiin. Rekonstruoinnin mukaan tästä kului vielä noin minuutti kunnes havainto tehtiin. Valokuvasta näkyy heikosti, että jälkihohto oli 30 sekuntia, mutta kirkkaus oli liian matala eikä FINNMAIDin liike näkynyt. Ristillä on merkitty MERGUSin sijainti ja nuolella FINNMAIDin tutkakaiku.

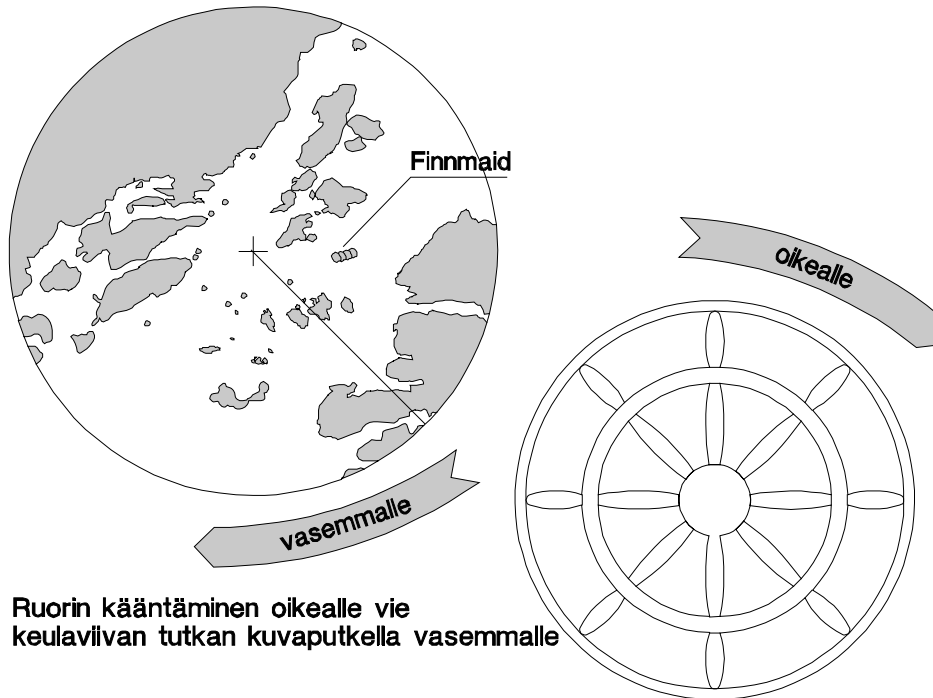
Päällikkö joutui käyttämään tutkaa ohjailuindikaattorina, sillä kompassi oli sijoitettu liian kauaksi ruorin luota. Tutkalle oli valittu "pohjoinen ylös" näyttö. Se aiheuttaa eteläisillä suunnilla ergonomisen haitan, koska ruorin kääntäminen oikealle vie keulaviivan "vasemmalle" (ks. kuva 18). Eri näyttötavat eivät haittaa käännöstä, mutta aluksen vakauttaminen uudelle suunnalle käännöksen jälkeen ja suoran suunnan pitäminen aiheuttaa helposti ohjailuvirheitä. Tämä ohjailutapa pakottaa keskittymään ohjailuun, mikä viivyttää havaintojen tekoa.

Ruorin kääntäminen oikealle vie keulaviivan tutkan kuvaputkella vasemmalle

Tutkan kuvaputki edustaa NORTH UP periaatetta ja ruori HEAD UP periaatetta

Kuva 18. MERGUSin tutka ja ohjaus esittivät eri näyttötapoja.

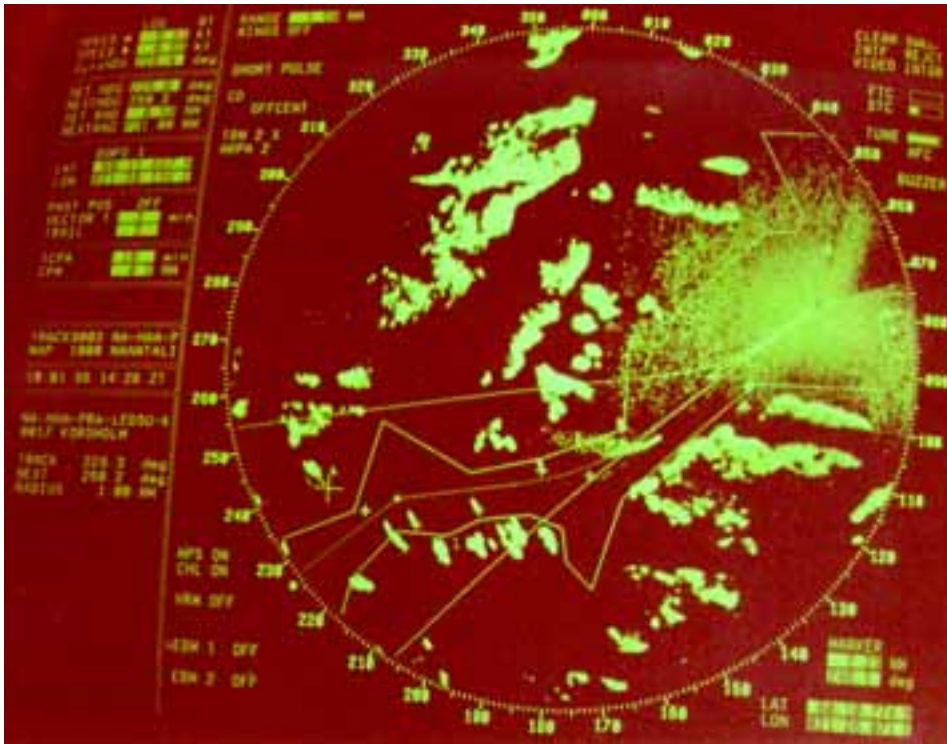
Kuva 20. FINNMAIDin kolmen sentin tutka, jossa aaltovälkkeen säätämistä häiritsee kolmen minuutin jälkihohto. FINNMAIDin edessä selvän jälkihohdon jättävä vastaan tuleva alus on ms SKIFTET.

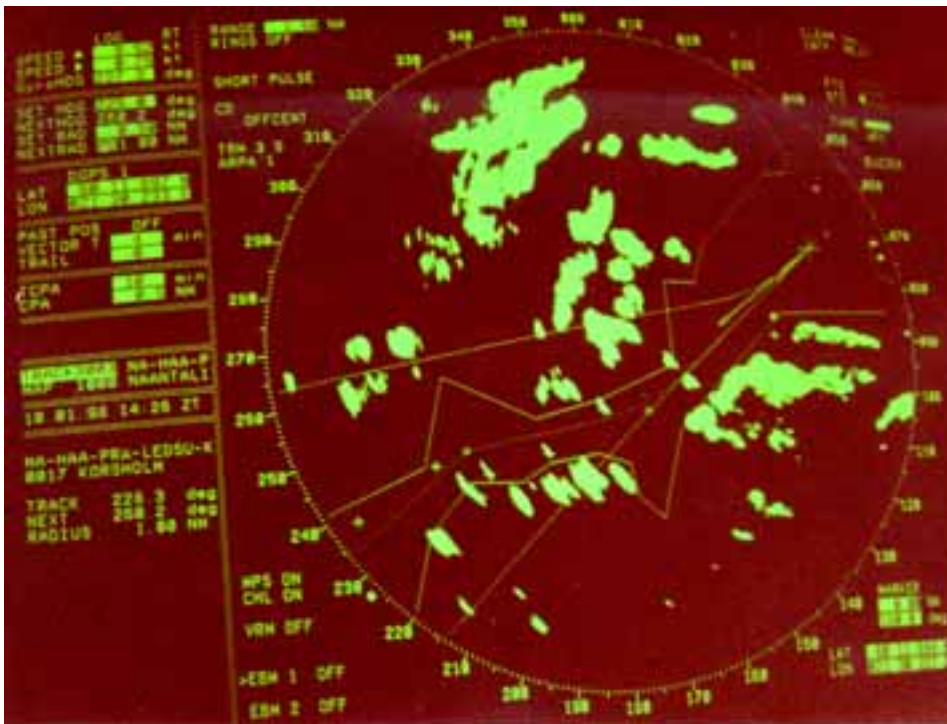
Kuva 21. FINNMAIDin kymmenen sentin tutka, jossa jälkihohtoa ei ole. Vastaan tulevan ms SKIFTETin liike ei näy. Vertaa kuvaan 20.
