## Tutkintaselostus

C 5/1997 M

**Matkustaja-alus ss LEPPÄVIRRAN karilleajo Haukivedellä  
8.7.1997**

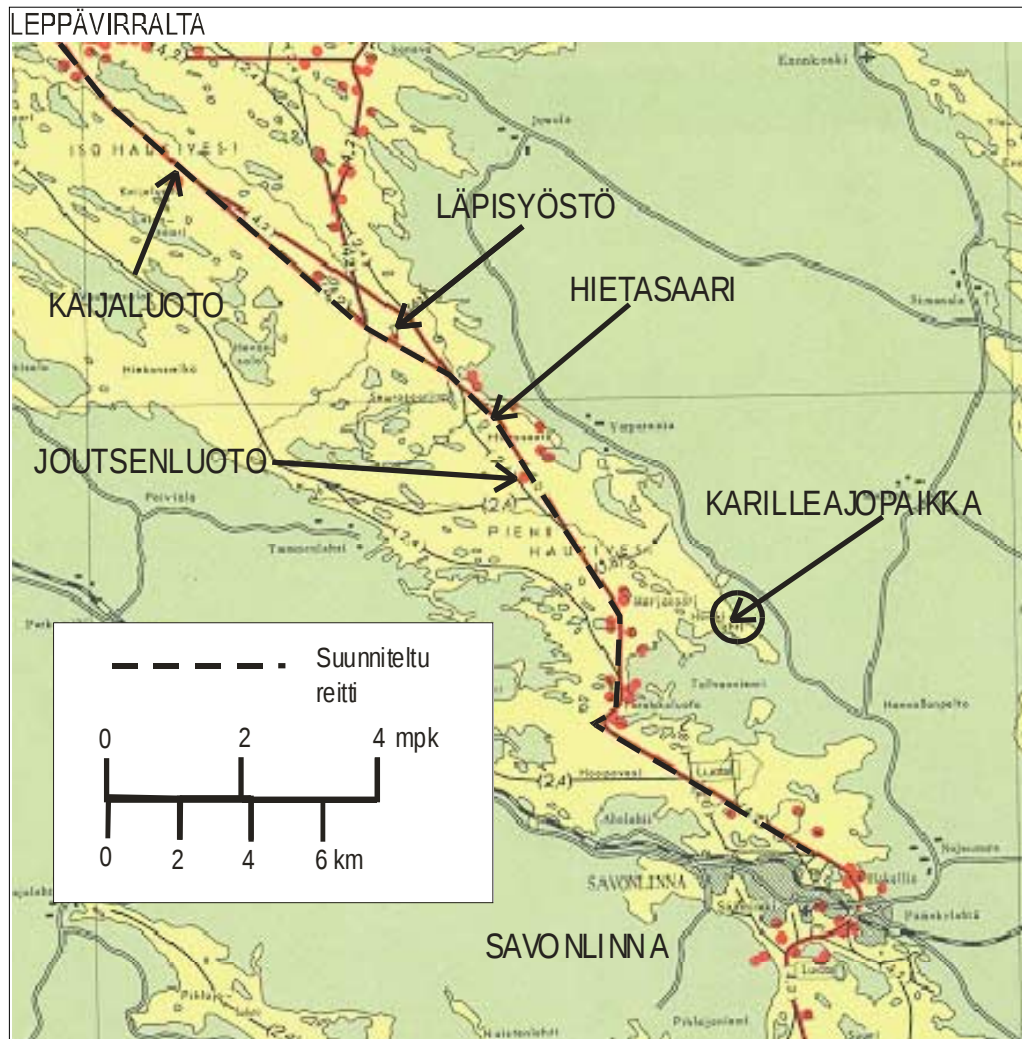
Kuva 2. ss LEPPÄVIRRRAN suunniteltu reitti ja karilleajopaikka Haukilahdessa

Suunniteltu reitti ja karilleajopaikka on esitetty oheisessa kartassa, kuva 2. Karilleajopaikan koordinaatit ovat 61°56,6' N 28°50,7' E (merikartta 226). Karilleajopaikka pystyttiin määrittämään tarkasti tutkijoiden käyttöön saatujen, aluksesta karilleajopaikalla ennen sen irroitusta otettujen ilmakuvien avulla.

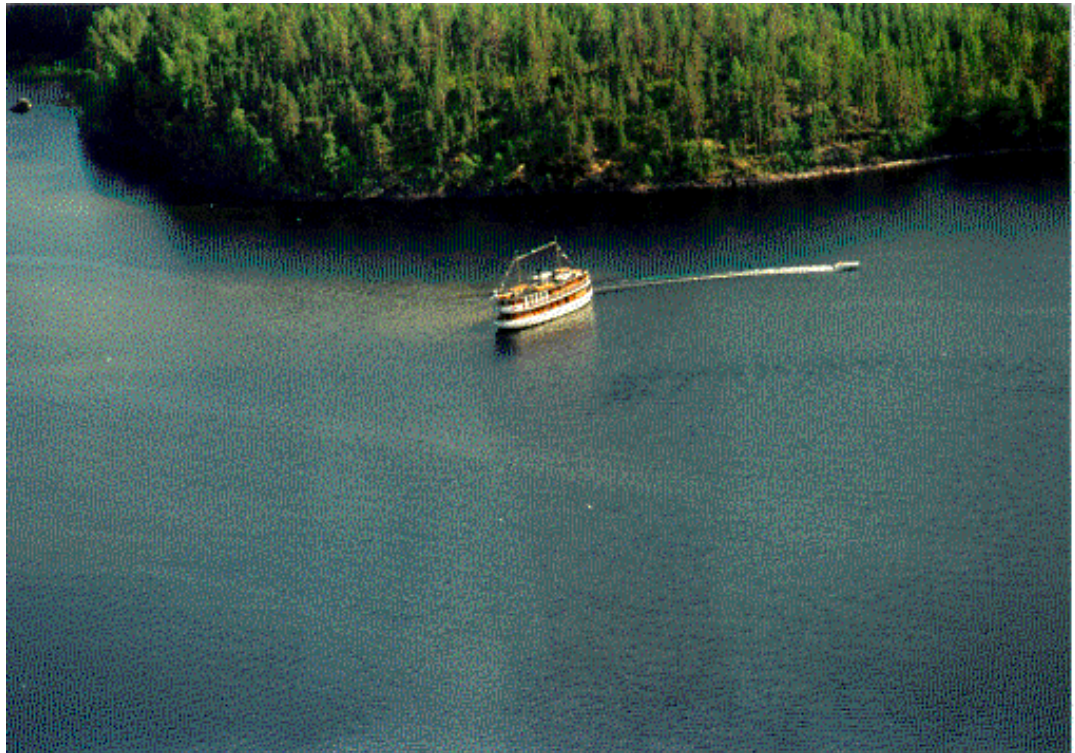
*Kuva 3. ss LEPPÄVIRTA karilleajopaikalla 9.7.1997 noin klo 16:30*

Aluksen peräsinrajoitin vaurioitui pohjakosketuksen yhteydessä. Päällikön suorittaman alustavan tarkastuksen perusteella pohjassa ei ollut vaurioita. Myöhemmin tehdyissä sukelluksissa havaittiin pohjassa painaumia.

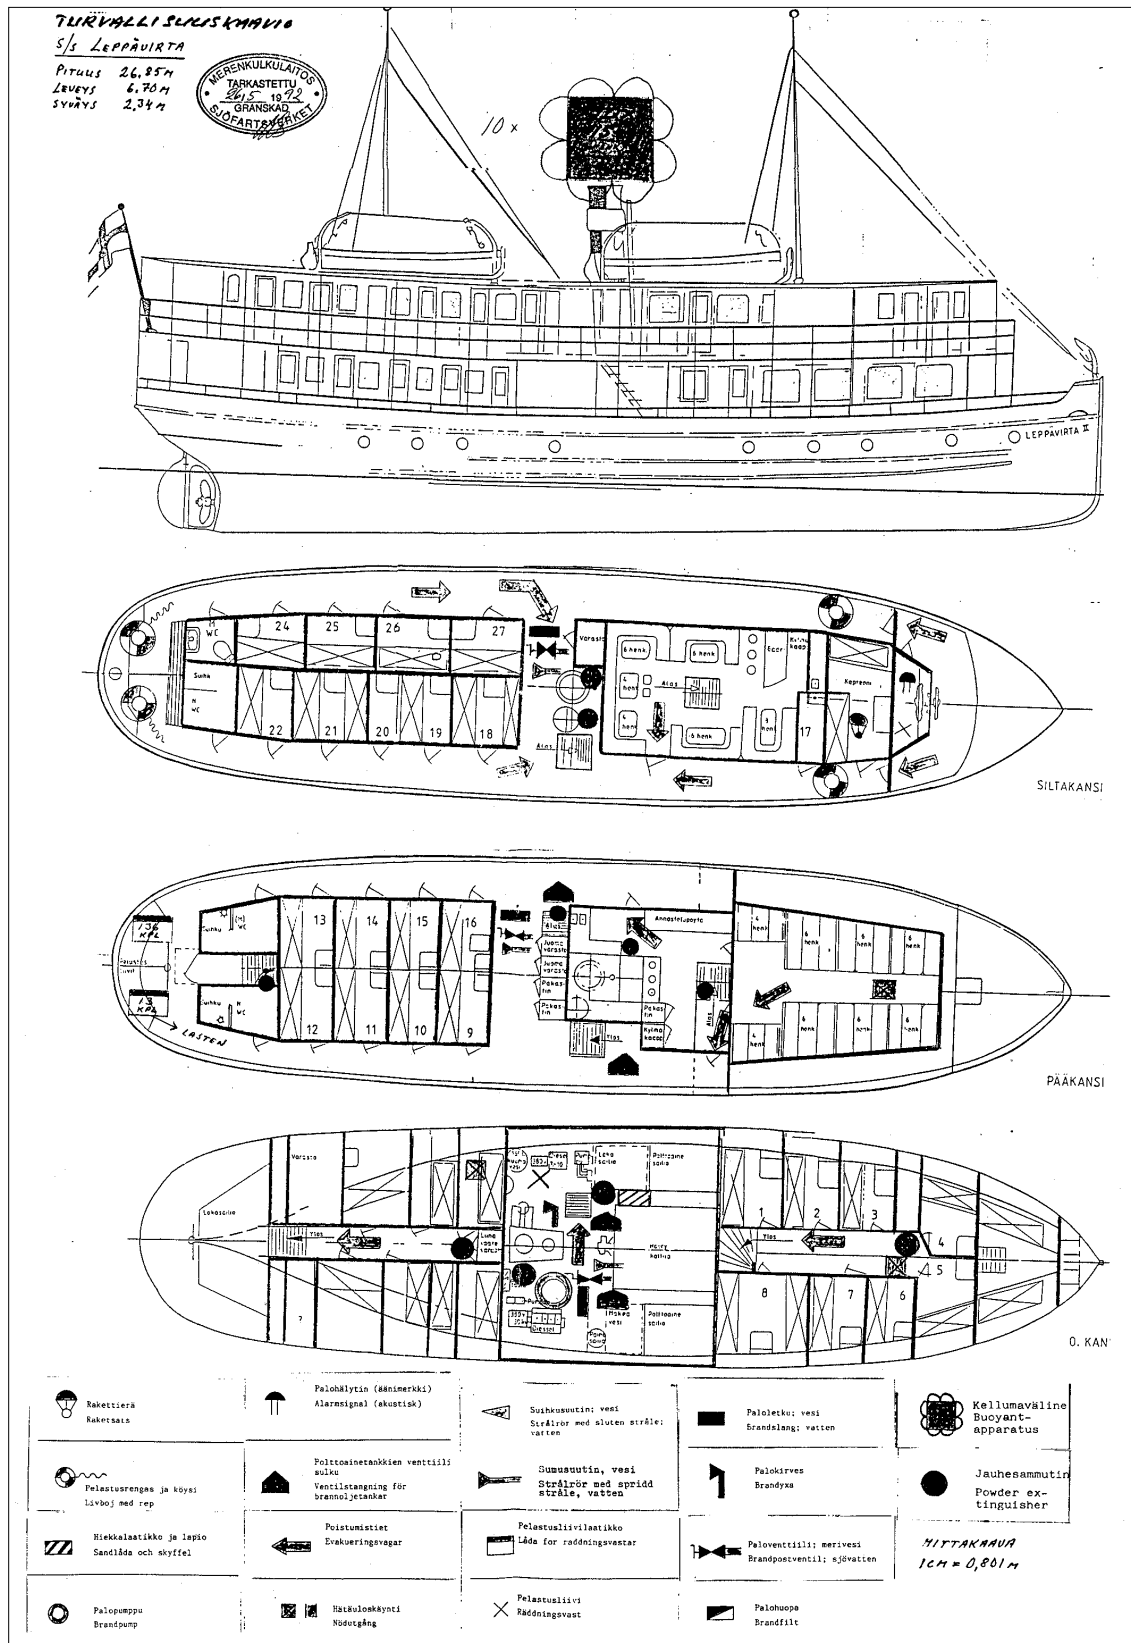
Kuva 4. ss LEPPÄVIRRRAN turvallisuuskaavio

LEPPÄVIRRAN turvallisuuskaavio, jossa esitetään aluksen pelastusvälineiden sijainti, oli tarkastettu 26.5.1992. Turvallisuuskaavio on kuvassa 4. Turvallisuuskaavion lisäksi LEPPÄVIRRALLA oli miehistölle tehty kirjalliset toimintaohjeet neljän mahdollisen onnettomuustapahtuman varalta (mies yli laidan, potkuri irti, tulipalo, evakuointi).

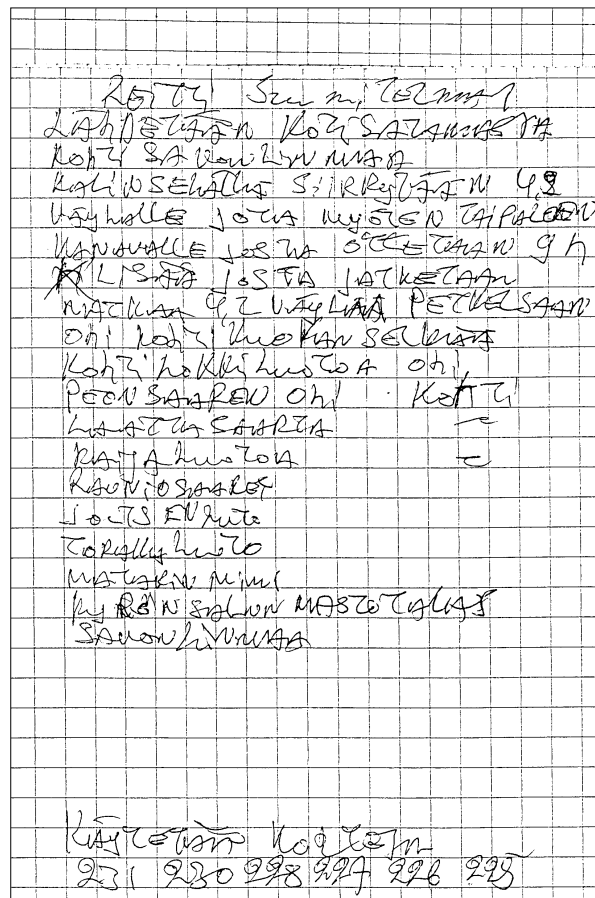
Kuva 5. Onnettomuusmatkalle tehty reittisuunnitelma

LEPPÄVIRRAN meriselityksessä päällikkö esitti onnettomuusmatkalla käytetyn käsinkirjoitetun reittisuunnitelman, jonka kopio on kuvassa 5. Tässä suunnitelman kirjallisessa selostuksessa on mainittu, että matka tehdään 4,2 metrin väylää pitkin ja siinä on mainittu ohitettavia kohteita. Reittiä ei oltu merkitty merikortteihin, vaikka matkalla käytettävien korttien numerot on siinä mainittu.

Päälliköllä oli kertomuksensa mukaan ollut aikomus ottaa kopio toiselle laivalle merenkulkuhallituksen vaatimalla tavalla laatimastaan reittisuunnitelmasta mukaan LEPPÄVIRRALLE, mutta se ei ehtinyt mukaan tälle matkalle. Päällikön mukaan aluksella ajettiin normaalisti vain Leppävirralta Konnuksen kanavalle ja takaisin. Silloin ei hänen mukaansa tarvittu täydellistä reittisuunnitelmaa.

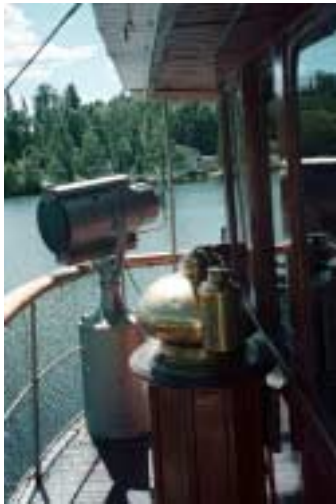
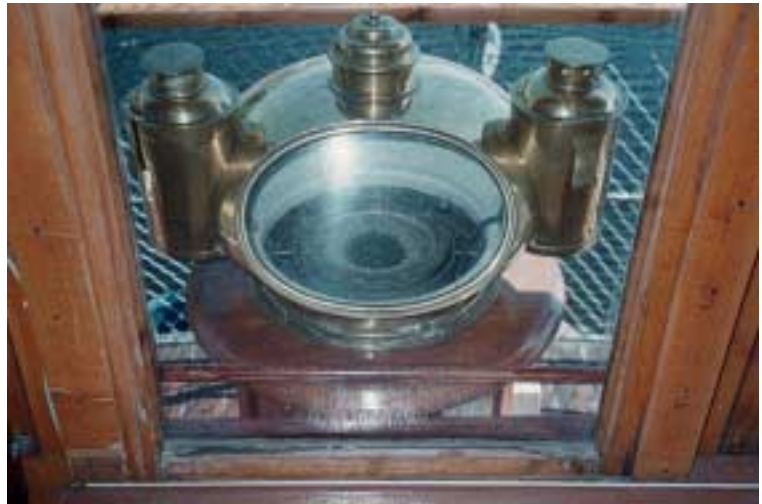
*Kuva 8. ss LEPPÄVIRRAN kompassi*

**Kompassi.** LEPPÄVIRRASSA on alkuperäinen kiinteästi asennettu magneetikompassi (kuva 8). Kompassi on sijoitettu ohjaamon ulkopuolelle ruorimiehen eteen. Kompassin eksymätaulukosta ei tutkinnalla ole tietoa. Merikorttiin on merkitty magneettinen häiriöalue Varparannanselällä hieman pidemmälle kuin missä eksyminen väylältä on tapahtunut. Tämä olisi heikentänyt magneetikompassin käytettävyyttä selällä ajettessa. Lisäksi päällikkö oli hankkinut suuntimien ottamista varten marssikompassin. Marssikompassi on kuitenkin teräsaluksen kannella täysin epäluotettava. Ainoa luotettava suunta- ja suuntimisväline on näissä olosuhteissa hyrräkompassi.

Kansimies ei kertomansa mukaan katsonut aluksen kompassia vahtinsa loppuvaiheessa, koska visuaalinen näkyvyys oli riittävä.

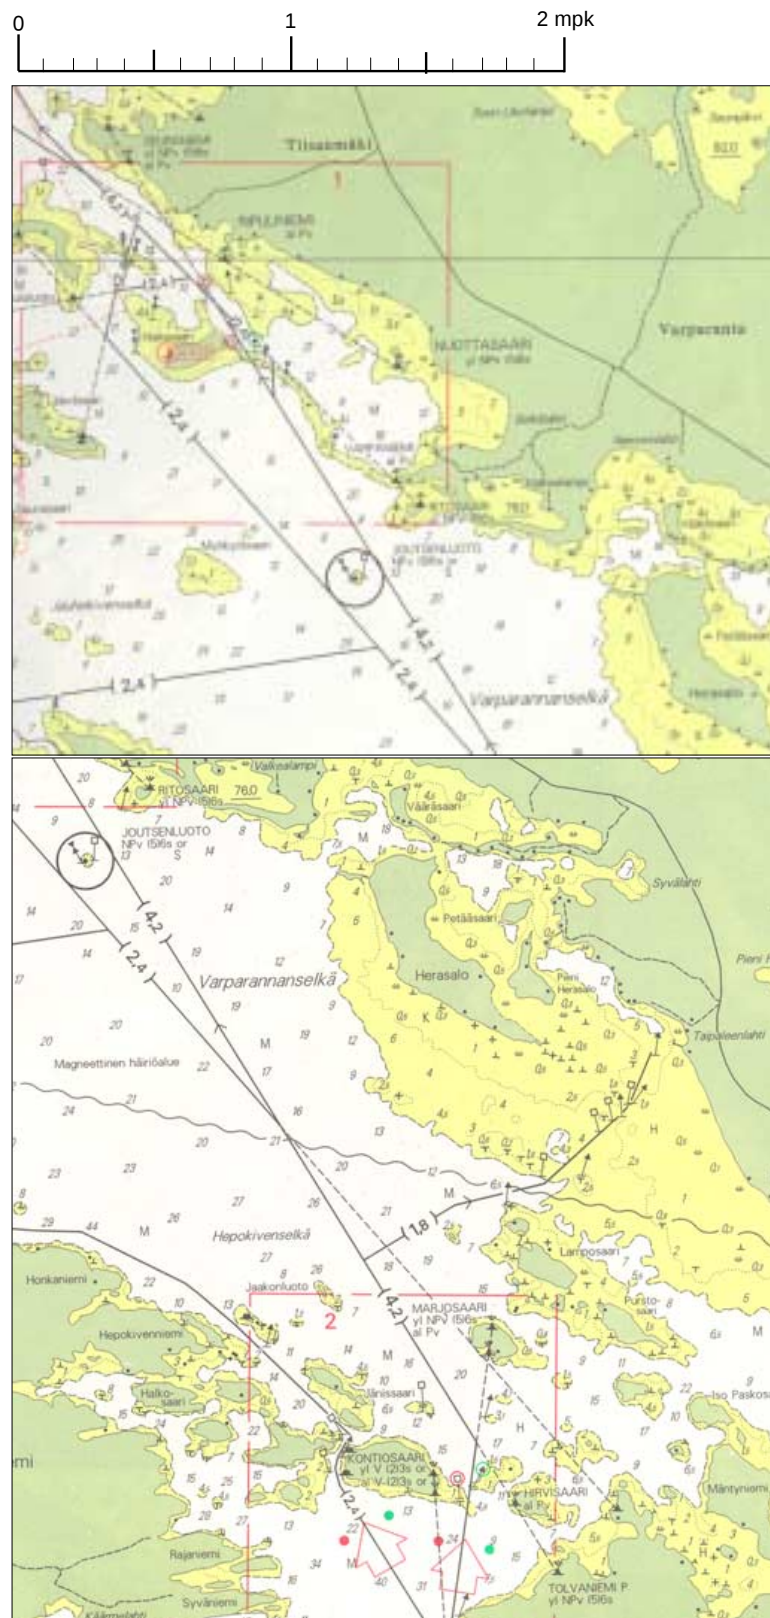
Kuva 9. Varparannan selän ylittävä 4,2 metrin syväväylä, ylemmässä kartassa Hietasaaren kapeikosta Joutsenluotoon ja alemmassa Joutsenluodosta Hirvisaareen

Varparannanselällä kansimies oli ajanut 4,2 metrin syväväylää. Aloittaessaan Varparannanselän ylitystä kansimies oli katsonut suunnan aluksen magneettikompassista, mutta ei seurannut sitä enää sen jälkeen. Hän oli ottanut suunnan Joutsenluodon lateraaliwiittojen väliin (kompassilukema 148°) ja ohittanut edellä mainitut viitat keskeltä. Joutsenluoto oli ohitettu itäpuolelta kello 14:05.

Tässä paikassa syväväylä on merkitty linjatauluilla. Etulinjan taulut ovat Hirvisaareissa ja Tolvaniemessä. Takalinjan taulut ovat Seuraniemessä (kuva 9). Kansimies ei maininnut takalinjoista mitään eri kuulemisissa tai kirjallisissa selvityksissään. Ruoripaikalta ei näy suoraan aluksen taakse, vaan sieltä on siirryttävä ohjaamon laitaan katsomaan takalinjoja.

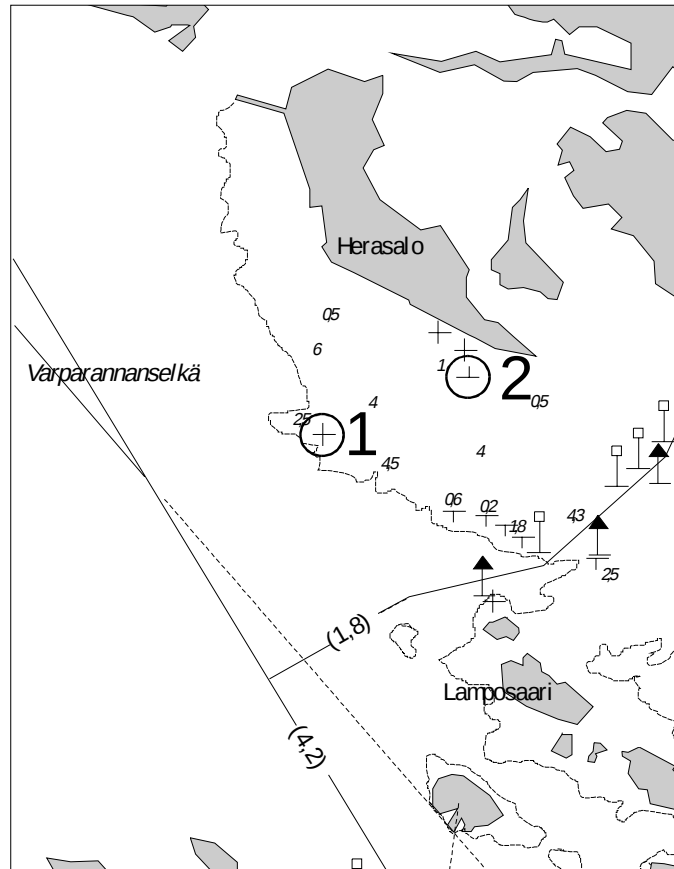
Kuva 10. 1 - Päällikön ja kansimiehen kertomuksissaan tarkoittama kivi  
2 - Irtolohkare lähellä Herasaloa

Kansimiehen kertomuksen mukaan Varparannan selällä vasemmalle puolelle tuli selvästi näkyviin suuri kivi, jonka sijainti on hänen oman kertomuksensa mukaan "noin 28° 46' ip 61° 58' pl". Hän tarkoittaa tällä merikarttaan merkittyä vedenrajassa olevaa kiveä, jonka tarkka sijainti on 61° 57,93' N 28° 46,61' E, kivi 1 kuvassa 10. Onnettomuustutkijoiden 15.7.1997 suorittamalla tarkastusmatkalla tämä kivi ei näkynyt lainkaan.

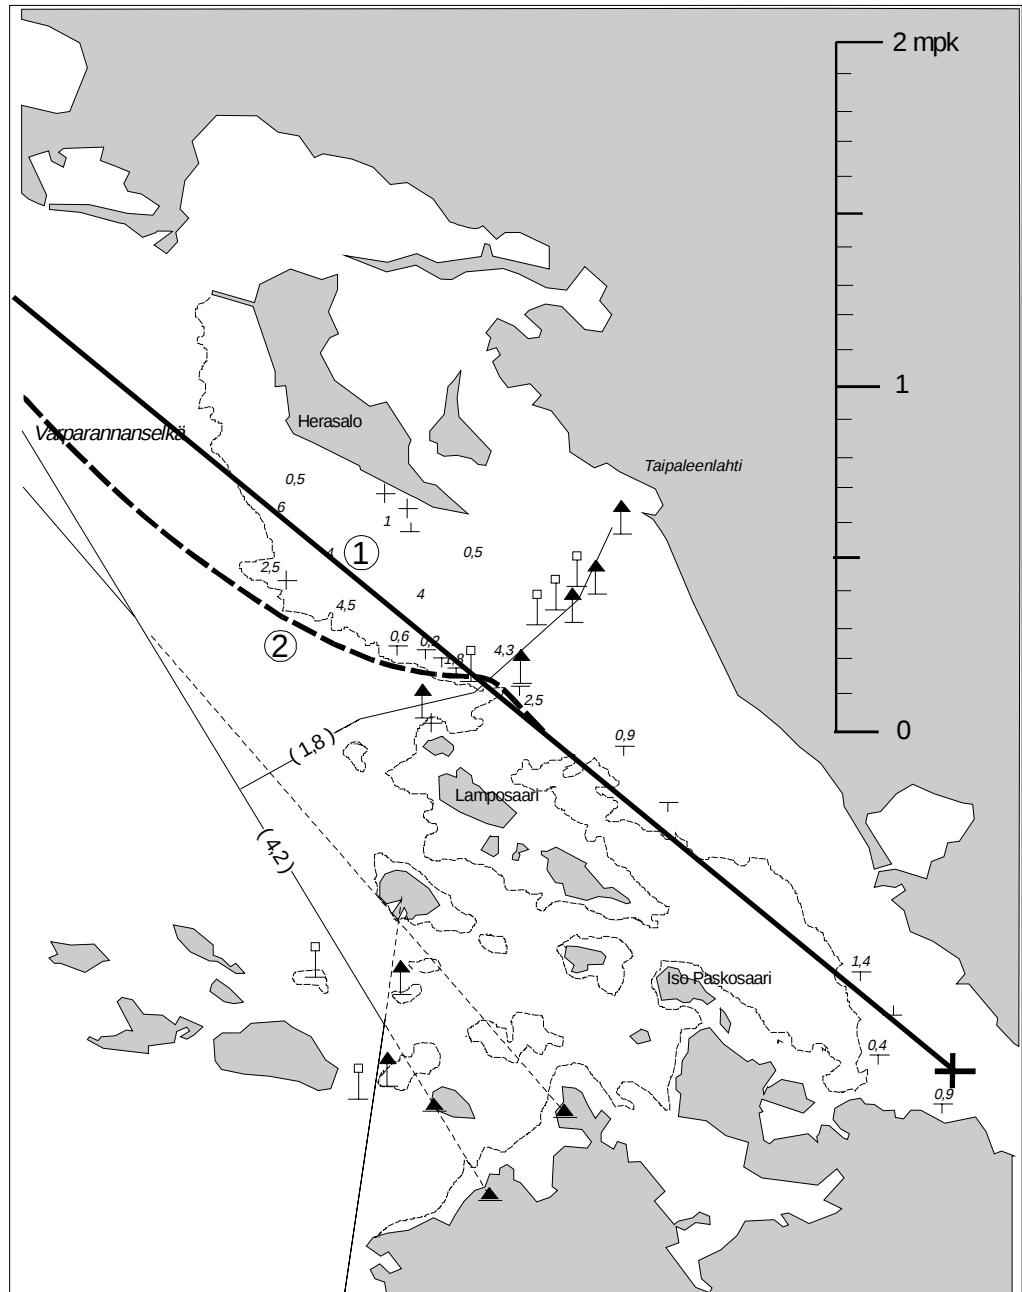
**Kuva 11** ss LEPPÄVIRRRAN vaihtoehtoiset ajoreitit 1 ja 2 Varparannanselältä karilleajopaikalle Haukilahteen, loppuosa molemmissa reiteissä on sama. Vahdinvaihto on tapahtunut suunnilleen numeroiden kohdalla.

Molemmat vaihtoehtoiset ajoreitit kulkevat hyvin lähellä Varparannan selän kivikkoja. LEPPÄVIRRRAN syväys on 2,35 m, joka ei olisi riittänyt kivien ylittämiseen ilman pohjakosketusta. Pääosiltaan niittaamalla tehdyn aluksen runko voi saada pitkittäiseen niittisaumaan huomattavan vuodon sellaisessa pohjakosketuksessa, jossa vauhdilla ajetaan kiven yli. Iso vuoto on kohtalokas LEPPÄVIRRRAN kaltaisille aluksille, joiden runkoa ei ole jaettu vesitiiviisiin osastoihin kellumisen varmistamiseksi vuototilanteessa.
