Tutkintaselostus

C 7/1997 M

**M/S SILJA EUROPA–moottoripurjevene FLANÖR, yhteen-
törmäys Ahvenanmaan eteläpuolella 20.8.1997**

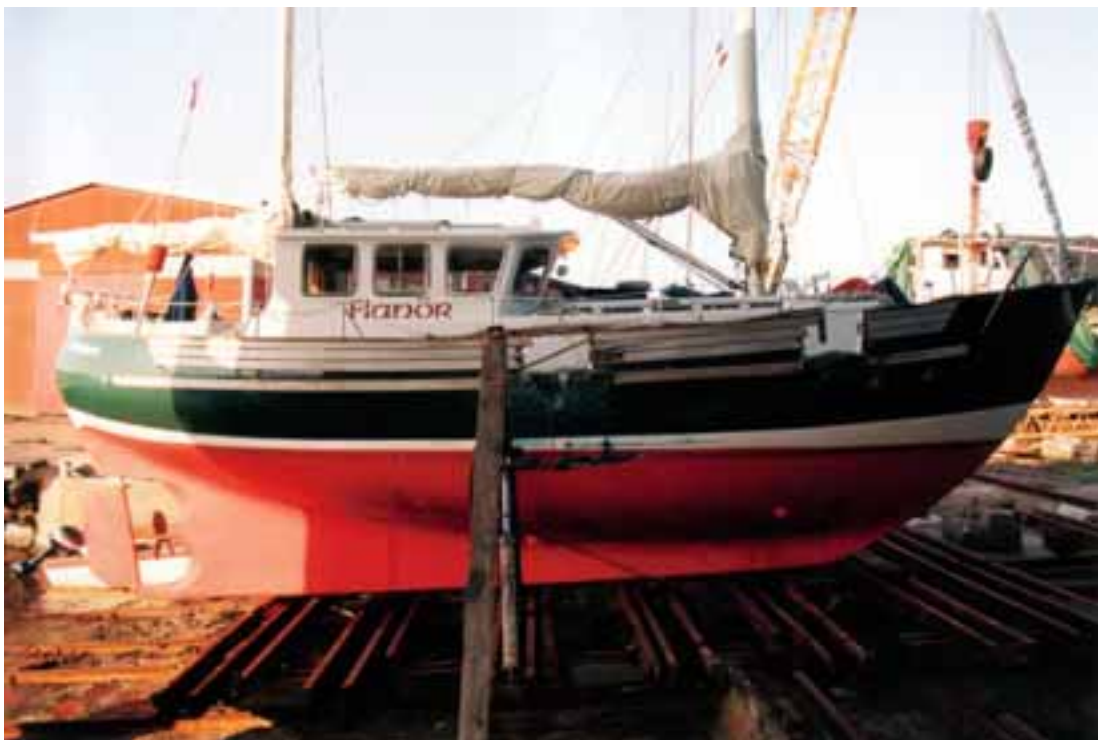
Kuva 4. FLANÖRin vaurioita.

AV 214 tuli FLANÖRin luo klo 14.38. Tällöin todettiin, että FLANÖRin oikea kylki oli vaurioitunut veneen keskiosasta. Storklubbin merivartioaseman raportin mukaan vaurioita oli myös vesirajan alapuolella.

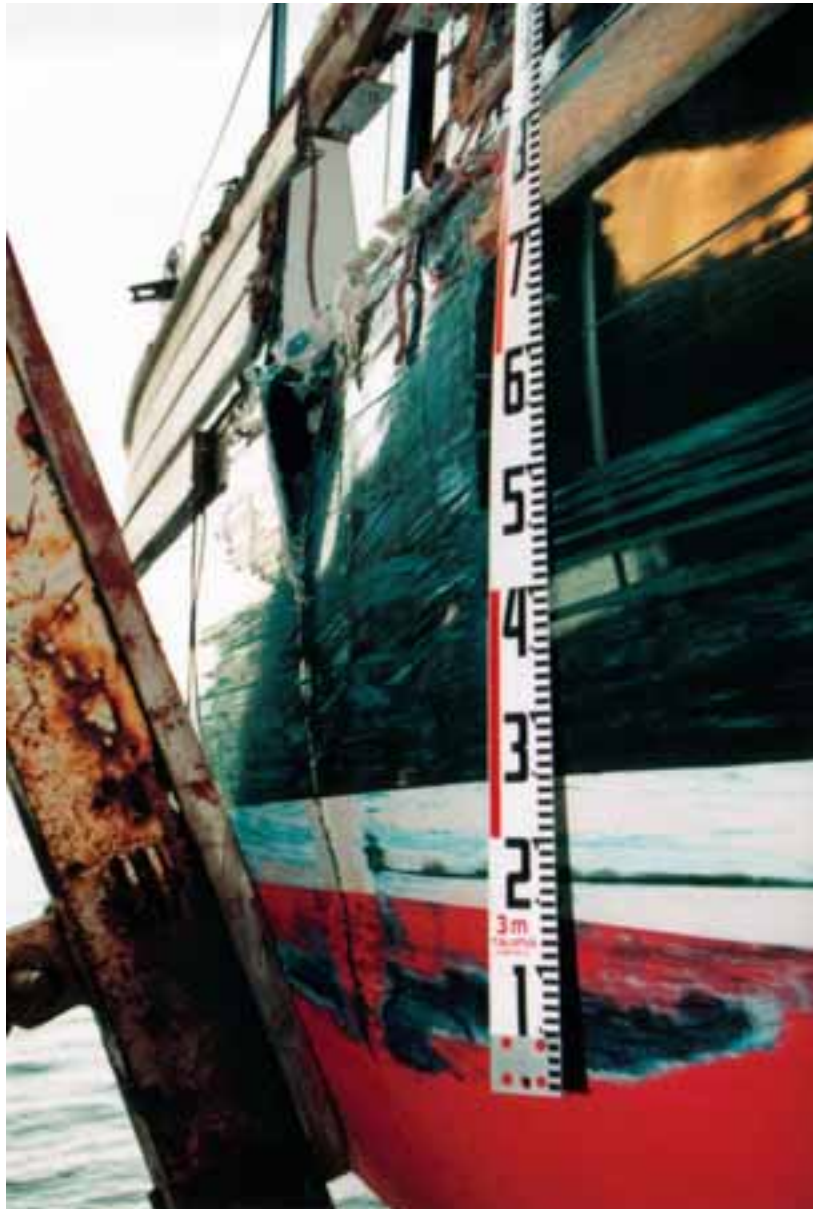
Kuva 5. FLANÖRin vaurioista.

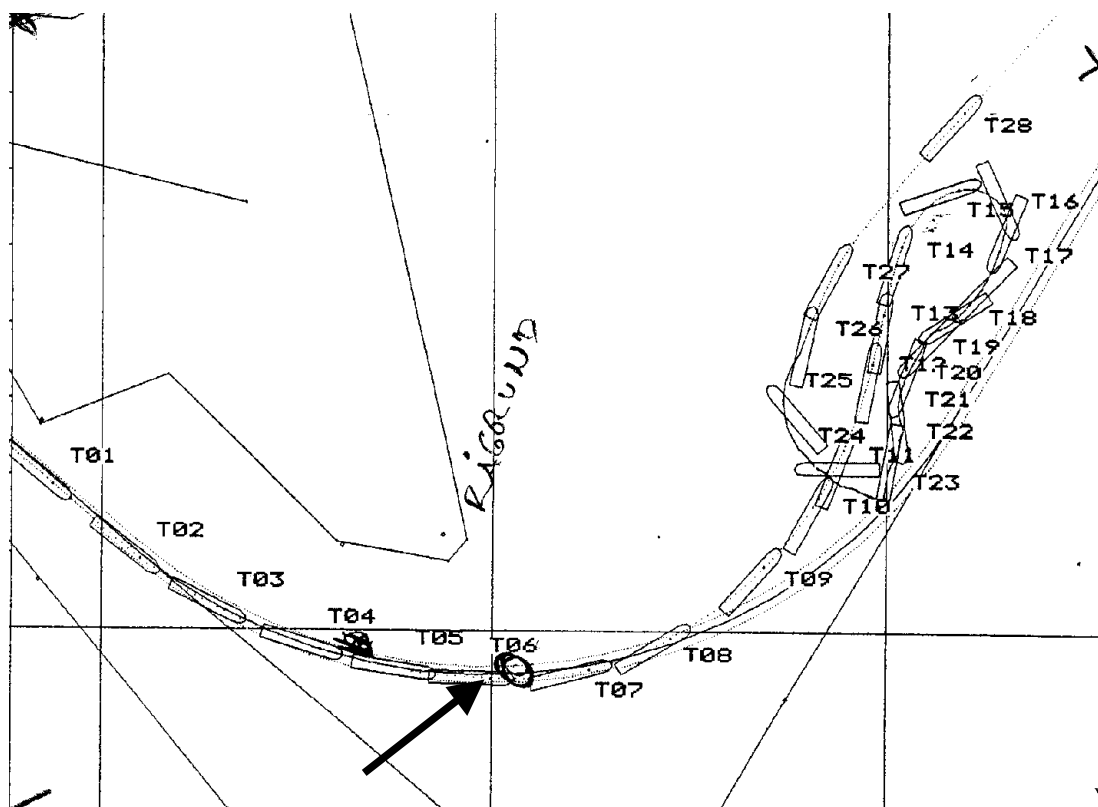
Kuva 6. SILJA EUROPAN liikerata elektronisen kartan (ANS) rekisteröinnin mukaan. Aluksen sijainti oletetulla törmäyspaikalla merkitty nuolella (Paikka T06).

SILJA EUROPA oli tulosteen mukaan klo 14:15:24 mainittuun karttaan merkityssä pisteessä T06. Tämä piste on rengastettu kynällä kartassa. Alus alkaa kaartaa selvästi jyrkemmin vasempaan heti tämän pisteen jälkeen. Koneiden tehoa alennettiin konekäskykirjoittimen tulosteen mukaan klo 14:15:31 seitsemän sekuntia edellä mainitun pisteen T06 jälkeen.

Tulosteiden tiedot vastaavat hyvin SILJA EUROPAN vahtipäällystön antamaa kuvausta tapahtumista ja heidän toimenpiteistään. Tutkijoiden käsityksen mukaan törmäyksen ajankohta on noin 14:15:20. Törmäyspaikka on hyvin lähellä pistettä T06. Piste on 2 kaapelinmittaa (330 metriä) Rågrundin reunamerkistä suuntaan 153°. SILJA EUROPAN kulkusuunnasta katsottuna aluksen kulkureitti yhteentörmäyshetkellä on noin 1,2 kaapelinmittaa väylän keskiviivan oikealla puolella.

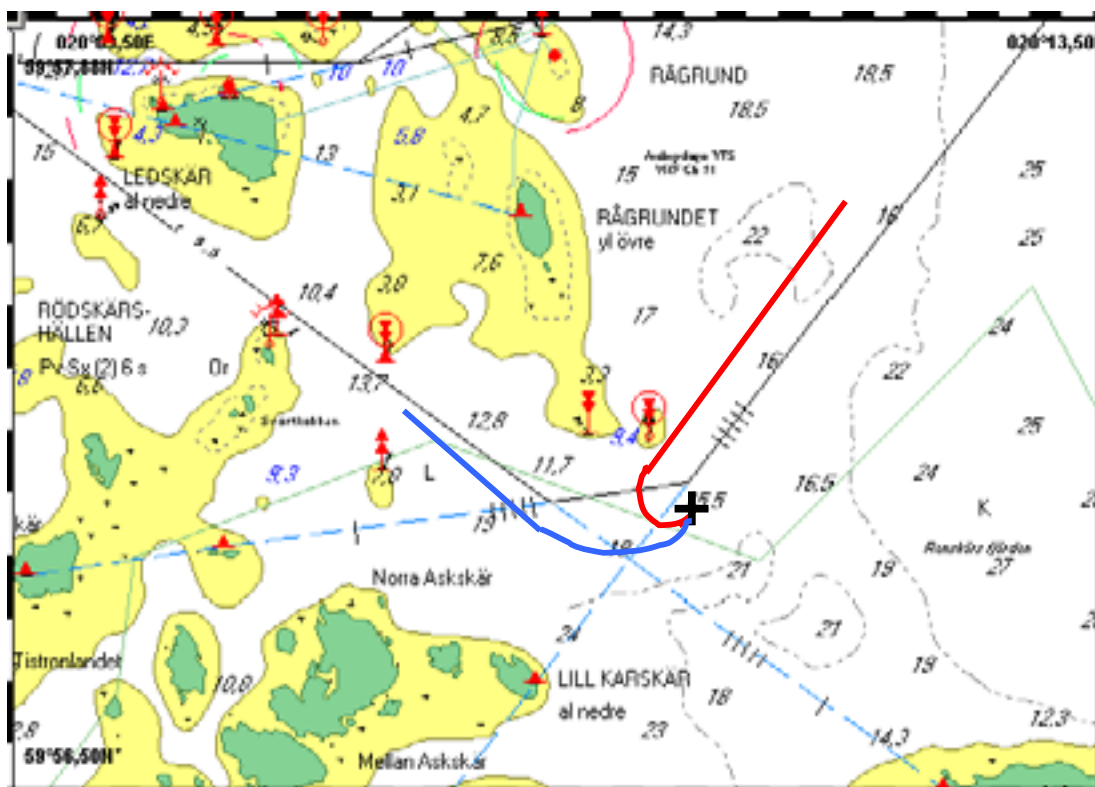
FLANÖR käännettiin navigaattorin määräyksestä vasemmalle 180° kontrasuuntaan, jolloin vene ajautui SILJA EUROPA:n reitille eli noin 1,2 kaapelimittaa karttaan merkityn väylän keskiviivan eteläpuolelle.

FLANÖR lähestyi Rågrundin reunamerkkiä oikeaoppisesti kulkusuuntaansa nähden väylän oikeassa laidassa antaen näin kauppamerenkulkuun käytettäville aluksille mahdollisuuden kulkea väylän keskilinjaa. Kriittisessä vaiheessa vastaantulijan lähestyessä se kuitenkin luopui tästä periaatteesta kääntyessään vasempaan. Meriteiden sääntöjen mukaan tällaista käännöstä olisi vältettävä (19 sääntö d)-kohta).

Kuva 7. Tutkijoiden näkemys alusten liikkeistä ennen yhteentörmäystä. Punainen viiva kuvaa FLANÖRin liikkeitä ja sininen SILJA EUROPA:n liikkeitä.
©Merenkulkulaitos
