## Tutkintaselostus

C 8A/1997 M

**ms SOFIA, karilleajo Öresundissa 12.5.1997**

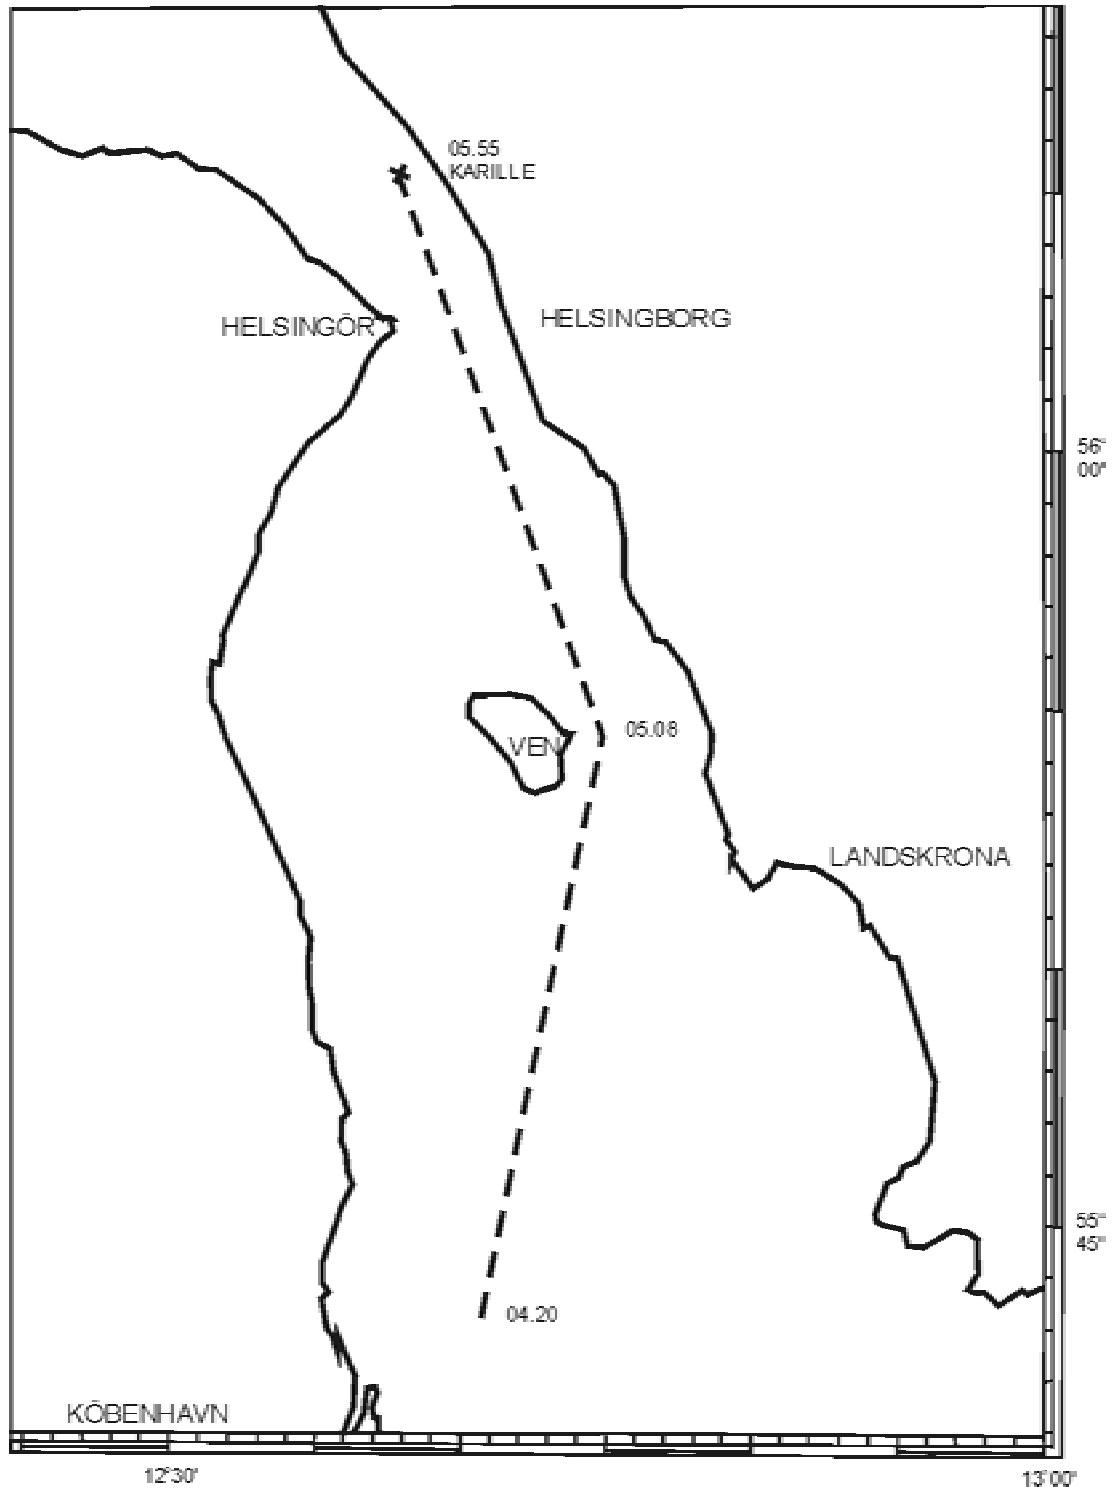
Kun perämies nukahti, alus oli tulossa Ruotsin ja Tanskan väliseen kapeimpaan paikkaan Helsingborgin ja Helsingörin kaupunkien kohdalla. Kaupunkien välillä on hyvin vilkas työmatka ja muu lauttaliikenne, joka juuri oli käynnistymässä aamutunteina. Ilman tutkatietoja onnettomuuspäivän muusta liikenteestä, on vaikea arvioida yhteentörmäys-

riskin todennäköisyyttä tai läheisyyttä. Kuitenkin voidaan todeta, että mahdollisuus törmätä matkustaja-alukseen salmen läpiajossa ilman toimintakykyistä komentosiltamiehistystä on ollut suuri.

Kuva 2. SOFIAn reitti karilleajopaikalle.
