## MERIONNETTOMUUSRAPORTTI

**Lastialus ULSUNDista, tunnus LHNW, joka upposi Listan edustalla, Norjassa  
27. 2. 1998, koko seitsemän hengen miehistö menehtyi onnettomuudessa.**

Tämä raportti on Norjan merenkulikutarkastajan (Sjøfartinspektør i Oslo) ja Suomen Onnettomuustutkintakeskuksen yhteinen raportti.

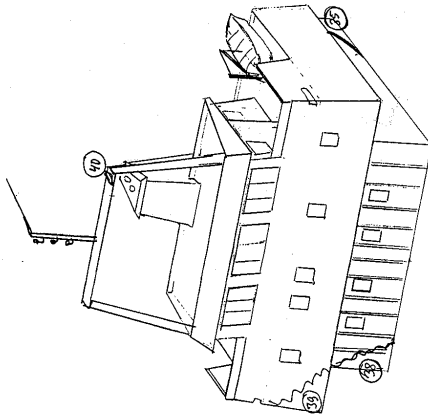
Etummaisoin alue paapuurin puoleisesta luukun karvelista oli taipunut huomattavasti kohti ruumaa ja styyrpuurin puoleisen luukun karvelissa on suuri halkeama. Luukkujen karvelit eivät muuten näyttäneet ruhjoutuneilta.

On luultavaa, että paapuurin puoleinen runko on halkeillut. On kuitenkin huomattava, että sen puolista runkoa ei voida nähdä mudan takia. On mahdollista nähdä halkeamia pääkannen styyrpuurin puoleisessa kyljessä, valuma-aukkojen n:o 7 ja n:o 8 kohdalla, ja myös valuma-aukon n:o 5 kohdalla paapuurin puolella. Valuma-aukot on numeroitu perästä alkaen.

m/s ULSUND, kartläggning av skador på fartyget, enligt videofilmer från vraket

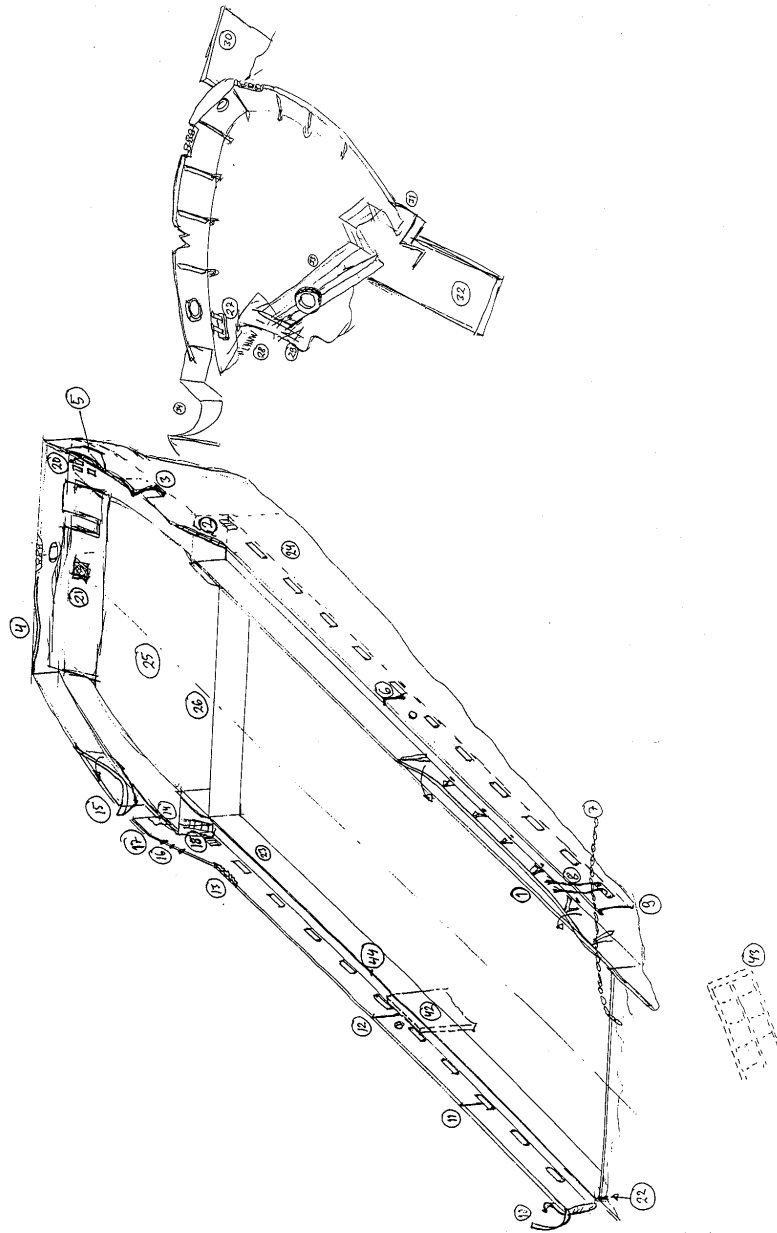
Kuva 7

Piirros hylystä, videofilmin perusteella, laatinut J. Klauer

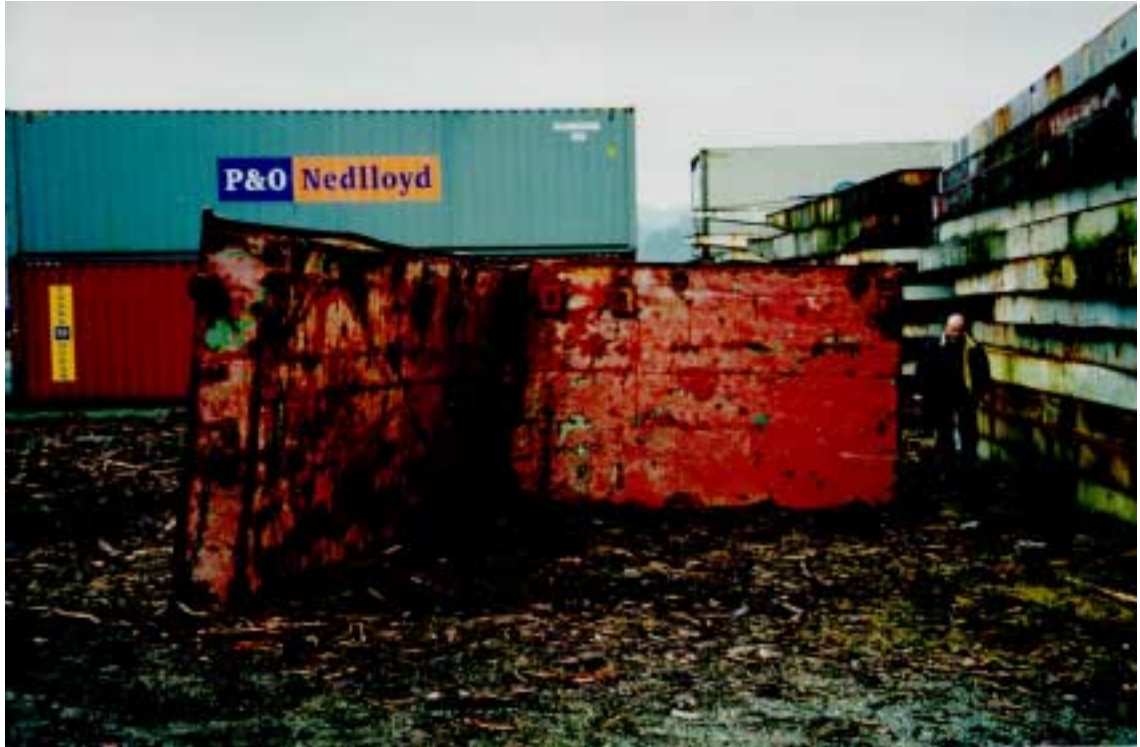
Kuva 9      Taipunut lastiluukku, huhtikuu 2000, Farsund (Onnettomuustutkintakeskus)

Voitiin todeta, että luukun alkuperäinen paikka oli ollut keskilaivan alueella jotakuinkin kaarella 70. Tähän johtopäätökseen päädyttiin, koska luukun päälle on hitsattu noin neljäkymmentä cm leveä stoppari. Tämän stopparin tehtävänä on estää kaivinkoneen kauhan liikkuminen keulaan päin, kun se on sijoitettu meriasentoon.

Luukku oli taipunut lähes 90 asteen kulmaan. Taipuneessa osassa ei ole mitään ulkopuolisen iskun jälkiä. Taivutusvoima on kohdistunut kansiluukun päähän/päihin. Sisäänpäin taipunut karveli vasemmalla puolella aluksen runkoa, noin kaarella 70 tukee edellä kuvattua oletusta. Luukussa on kolmionmuotoinen reikä, kooltaan pituus 35 cm, leveys 12 cm toisessa päässä ja 1-2 cm toisessa päässä. Tämä on jälki jostakin terävästä ja sen voidaan olettaa olevan esimerkiksi kaivinkoneen kauhan iskeymä.

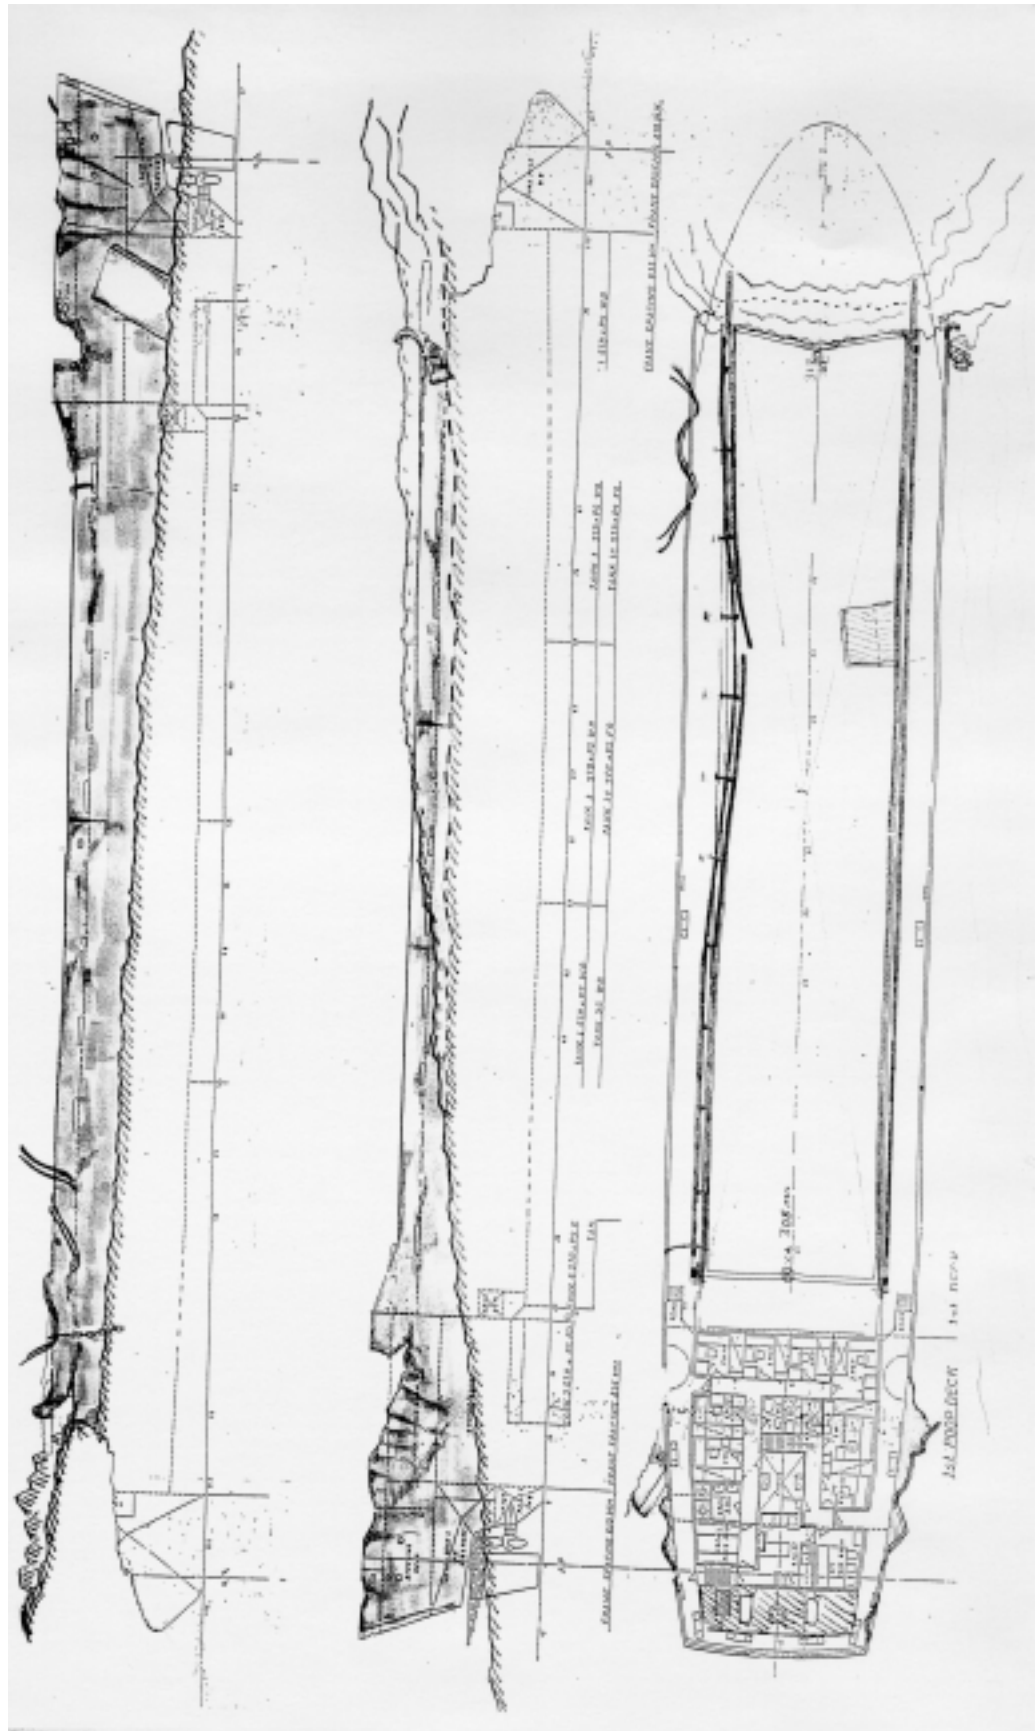
Kuva 12. Piirros ULSUNDin hylystä, runko (Dacon company)

Aluksen keula on irronnut, ja se makaa pohjassa aluksen rungon vasemmalla puolella. Kaivinkone on irronnut ja on kadoksissa. Kaivinkoneen traverssin kiinnityksissä ei ole havaittavissa muodonmuutoksia. Keskilaivan alueelta peräisin oleva luukun kansi on taipunut sisäänpäin lähes 90 astetta. Tässä luukun kannessa ei ole jälkiä muista iskuista, paitsi yksi vähäisempi reikä. Luukun karveli vasemmalla puolella kaarien 65-75 välillä on taipunut sisäänpäin. Muut kansiluukut ovat levinneet rungon ympärille kuin räjähdysten jälkeen. Asuinrakennuksessa on jälkiä ulkopuolisista voimista, ja se on merenpohjassa aluksen rungon vasemmalla puolella.
