## 2 ANALYYSI

### 2.1 Särkäsalmen karilleajotapahtumien analyysi

## 2.2 Itäkarin karilleajotapahtumien analyysi

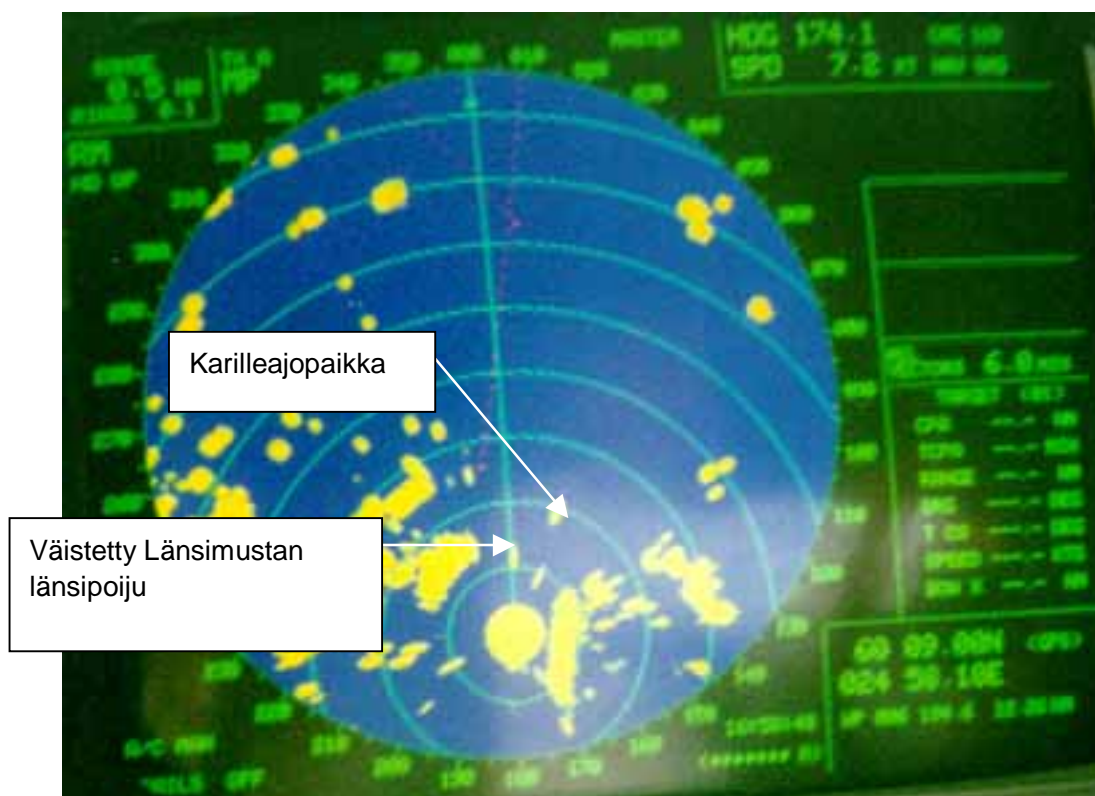
Kuva 9. Rekonstruktioajossa 30.8.1995 tutkasta otettu kuva Särkän salmessa

Poijut näkyivät tutkalla hyvin, kuten kuvasta 9 voidaan havaita. Keskipisteen laajentuman säde oli hieman alle 50 m, jonka sisään poijut häviävät. Aluksen nopeuden ollessa viisi-seitsemän solmua kestää 50 m matkan kulkeminen 20-15 s, mikä edellyttää hyvää ennakoitua kyseessä olevalla väylällä näkyvyyden ollessa vain muutama kymmenen metriä. Nykyisin käytettävissä oleva tekniikka eli elektroninen merikartta ja tutkaan näkyviin saatavat reittiä ja turva-aluetta kuvaavat viivat helpottavat navigointia tällaisessa tilanteessa.

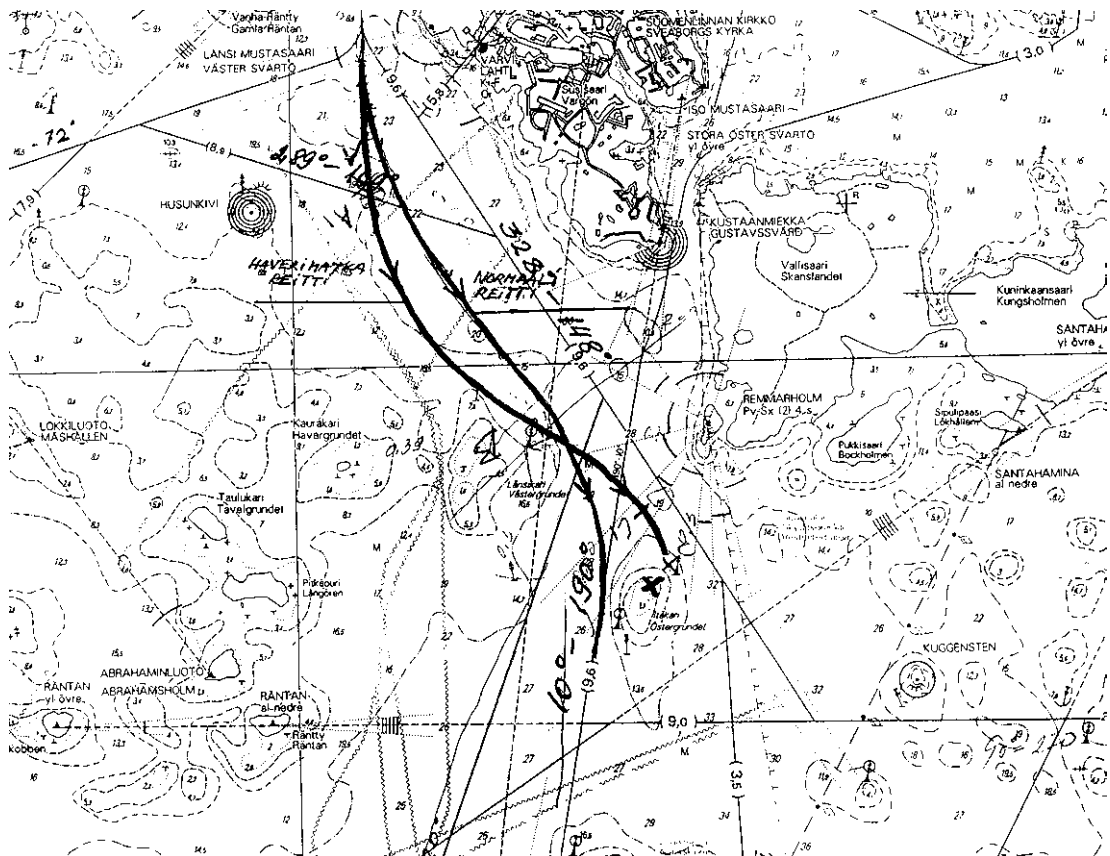
Merikarttaan numero 191 oli piirretty normaali reitti, jonka päällikkö esitti meriselityksessä (kuva 10). Piirretty normaali reitti ei noudattanut karttaan painettua väylälinjaa, vaan oli samansuuntainen ja noin 0,2 mpk sen lounaispuolella. Suunnitelmassa ei ollut pelivaraa odottamattomille tilanteille, koska välittömästi kiihdytyksen jälkeen on tehtävä käännös suunnalle  $190^\circ$ . LAURAn turvallinen lähestymissuunta käännökseen 35 solmun nopeudella ei voi poiketa paljon väylän virallisesta suunnasta  $148^\circ$ .

Aluksen saapuessa Länsikarin pohjoisviitan kohdalle näkyvyys heikkeni 150 m. Aluksen kurssi oli noin  $110^\circ$ , mikä oli huomattavasti jyrkempi lähestymissuunta seuraavaan käännökseen kuin normaalisti käytetty  $148^\circ$  (kuvat 8 ja 10). Edessä oli noin  $80^\circ$  käännös oikealle, jota lähestyttiin liian etelässä sellaisesta suunnasta, josta käännös ei voinut onnistua. Aluksen ohjailukyky oli rajoitettu, koska aluksen nopeus oli 35 solmua ja aluksen peräsinkulma oli rajoitettu  $10^\circ$ . Aluksella oli nyt tarvittuun käännökseen nähden liian suuri käännössäde (2200 m). Väärä lähestymissuunta tähän käännökseen on suora seuraus siiville nousuun valitusta suunnasta.

Kuva 10. Päällikön normaali reitti ja arvio haverimatkan reitistä

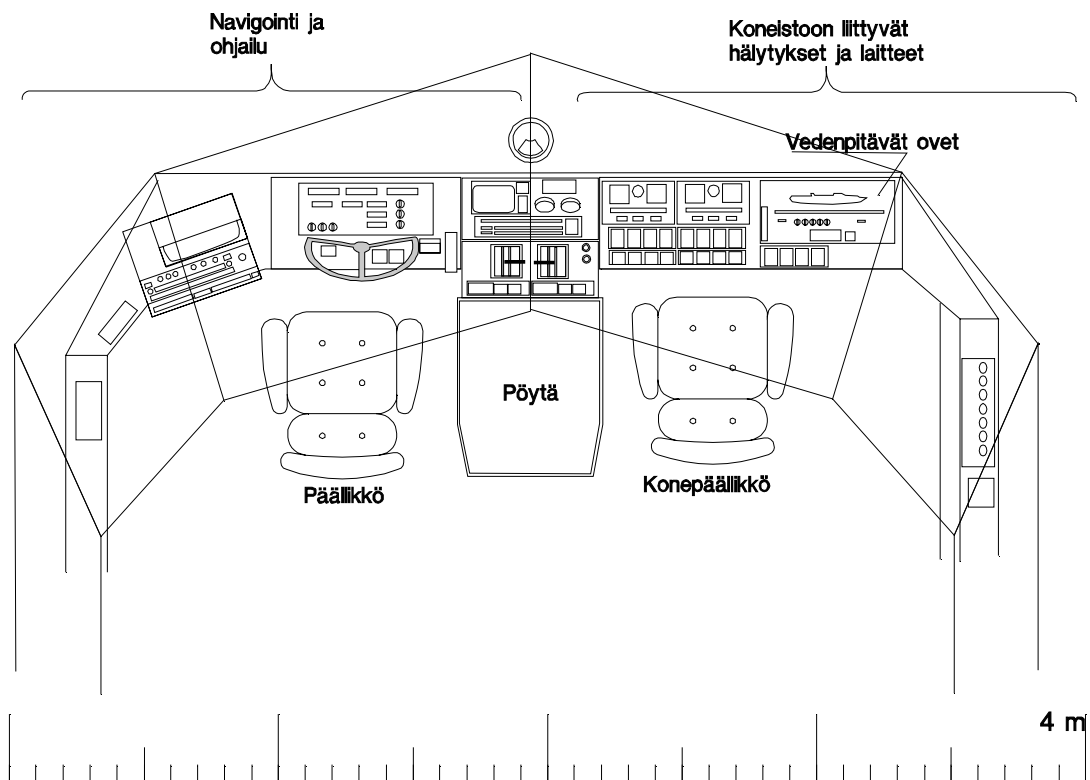
Aluksen ollessa liikkeellä ainoastaan yksi henkilö - päällikkö - hoiti ohjauksen, toimi ruorimiehenä ja navigoi. Varmennus eli monitorointi oli vaikeaa, koska kaikki navigoinnin näyttö- ja hallintalaitteet oli keskitetty vain tälle yhdelle henkilölle, eikä järjestelmiä ole kahdennettu. Ohjaamon laitteiden sijoitus on esitetty kuvissa 11 ja 12. Normaalisti alusten komentosillalla on esimerkiksi kaksi tai kolme tutkan näyttölaitetta, joita päällikkö, perämiehet ja luotsi voivat käyttää samanaikaisesti. LAURAn perämies tai luotsi eivät pystyneet mitenkään puuttumaan ohjaukseen. Myös LAURAn tutkat oli asennettu siten, että niitä pystyi kunnolla katsomaan ja käyttämään vain päällikkö.

Kuva 11. Työpisteet (1998 karilleajon aikaan) on suunniteltu virka-asemien mukaan. Kumpaakaan työpistettä ei voi monitoroida, päälliköllä on ruorimiehen ja navigaattorin tehtävä ja kumpaakaan tehtävää ei monitoroida

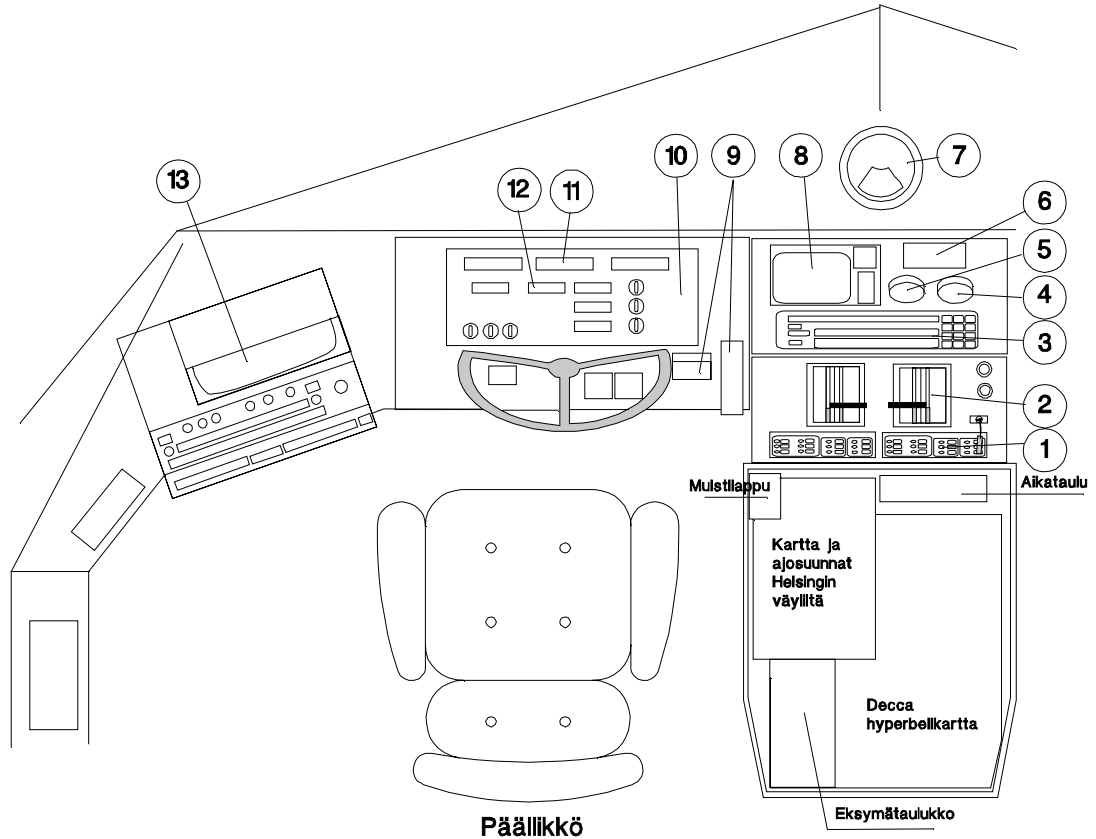
1. Potkureiden ja kytkimien hallintayksikkö
2. Kierrosluvun säätö
3. RACAL yhtiön GPS-vastaanotin
4. Kello
5. Ilmapuntari
6. Kyltti ('The CAPTAIN's word is law')
7. Magneettikompassi
8. KODEN MD 3400 varatutka (näyttö korjatussa paikassa 1998)
9. VHF ja sen kaiutin
10. Yhdistetty automaattiohjaus ja evien säätöyksikkö
11. Kompassisuunta ja nopeus
12. Peräsinkulma
13. RACAL DECCA Bridgemaster- tutka

Kuva 12. Päällikön työpiste 1998 karilleajon aikaan

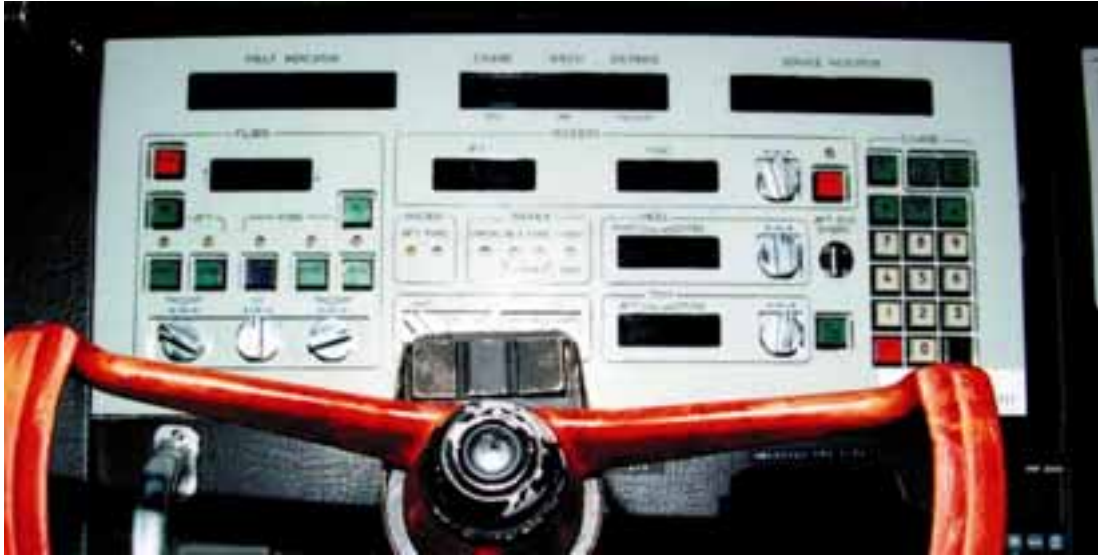
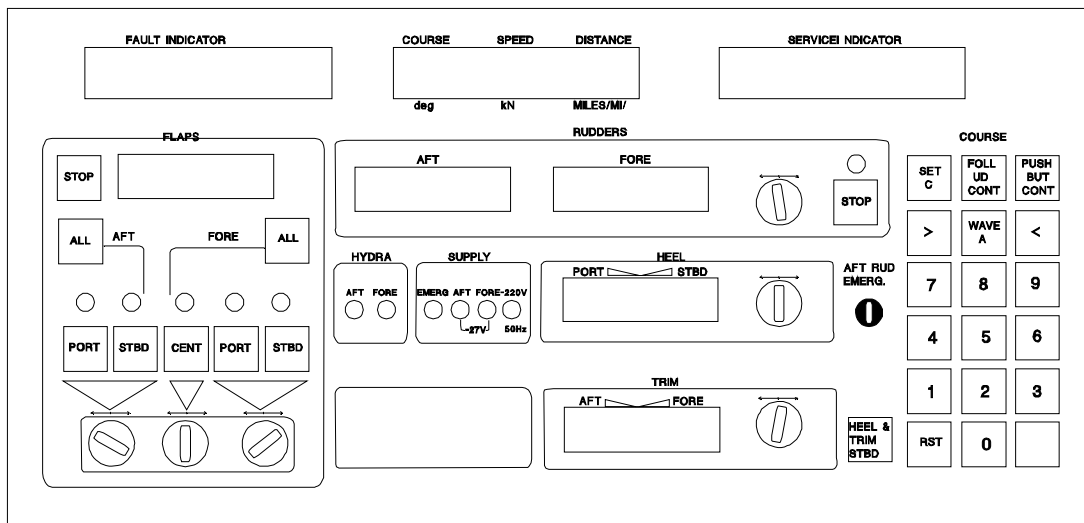
Päällikön edessä olevassa paneelissa (kuva 13) on kompassisuunnan näyttö suhteellisen pienenä digitaalisena numeronäyttönä. Oikean suunnan seuraaminen (tarkistaminen) tällaisesta mittarista etenkin käsiohjauksessa on hankalaa. LAURAn molemmissa

karilleajoissa oikean suunnan seuraamisessa oli ongelmia, jotka myötävaikuttivat onnettomuuden syntyyn.

- *Kompassisuunta on digitaalisena ylärivillä.*
- *Peräsinkulma on kompassisuunnan alapuolella.*
- *Autopilotin hallintaan liittyvät näppäimet ovat COURSE tekstin alapuolella.*
- *Käännöksiensä säätelyyn liittyviä komentoja ei näy olevan.*

Kuva 13. Autopilotin ja evävakaajien hallintajärjestelmä

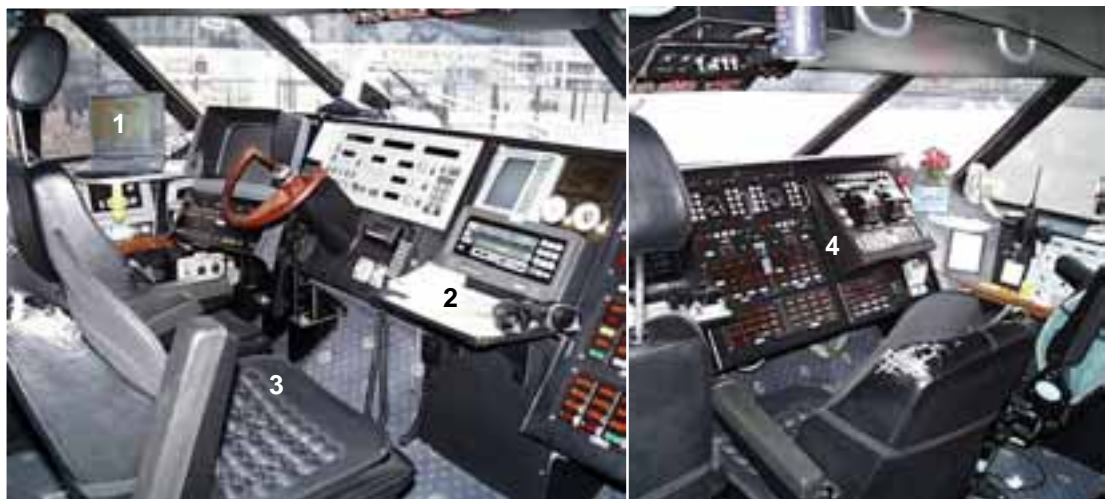
Tutkijoiden käsityksen mukaan vuonna 1999 tehdyt muutoksetkaan (katso kuva 5) eivät anna yliperämiehelle riittäviä edellytyksiä aluksen kulun monitorointiin. Yliperämiehen monitorointimahdollisuudet paranisivat, jos DGPS:ään kytketty elektroninen karttanäyttö asennettaisiin hänen istuimensa läheisyyteen.

Pääkoneiden hallintalaitteet on siirretty päällikön ja konepäällikön välistä ohjaamon kojelaudan oikeaan reunaan. Nykyisessä paikassa ne ovat vain konepäällikön käytettävissä. Tämä heikentää navigaattoreiden mahdollisuuksia puuttua nopeasti aluksen nopeuden hallintaan. Ohjaamon nykytilanne on esitetty piirustuksessa kuvassa 5 ja alla kuvassa 14.

Kuva 14. LAURAn ohjaamo nykyään (toukokuu 2003): 1. Elektroninen kartta, 2. Karttapöytä, 3. Perämiehen istuin, 4. Pääkoneiden hallintalaitteet

Ohjaamon navigointilaitteisto on parantunut elektronisen kartan ja siihen yhdistetyn aluksen DGPS-paikannuksen avulla. Samoin on komentosiltahenkilöstön yhteistyömahdollisuuksia parannettu sijoittamalla perämiehen istuin päällikön ja konepäällikön väliin

(kuva 14). Perämies pystyy seuraamaan lähempää Koden-tutkan näyttöä. Tämä istuinjärjestely mahdollistaa paremmin aluksen ohjailussa tärkeän BRM-työskentelyn.

Monitorointimahdollisuuksia on LAURAlla yritetty parantaa, mutta tutkijoiden käsityksen mukaan ohjaamojärjestelyt eivät nykytilassaan tehdyistä muutoksista huolimatta anna perämiehelle riittäviä mahdollisuuksia kaikkien laitteiden täysipainoiseen seurantaan.
