## Tutkintaselostus

B 2/1998 M

**ms GABRIELLA, keulaportin vaurio Suomenlahdella  
24.10.1998**

**Onnettomuustutkintakeskus  
Centralen för undersökning av olyckor  
Accident Investigation Board Finland**

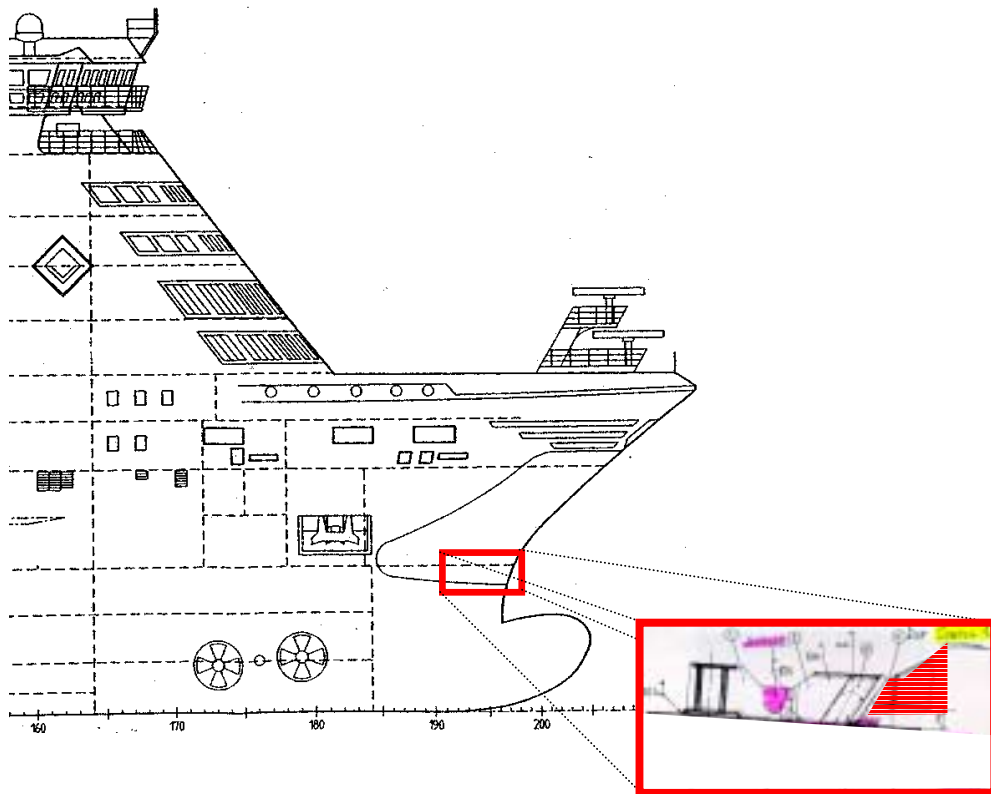
Vauriota tarkastettaessa havaittiin, että pääkannella oleva uloimman keulaportin pitkitäinen alatuki oli rikkoutunut (ks. kuva 2). Sen pääpalkki oli osittain irronnut kannesta

Kuva 2. Keulaportin vaurioituneen pitkittäisen alakeskituen sijainti. Pienessä kuvassa on keulatankin päällä sijaitseva tuki. Kuvassa punaiseksi värjätty alue on avautuvaa keulaporttia, loput laivan puoleista tukea. Sinipunaisella on merkitty tuen vauriot. (Luokituslaitoksen vaurioraportti, lähde 4)

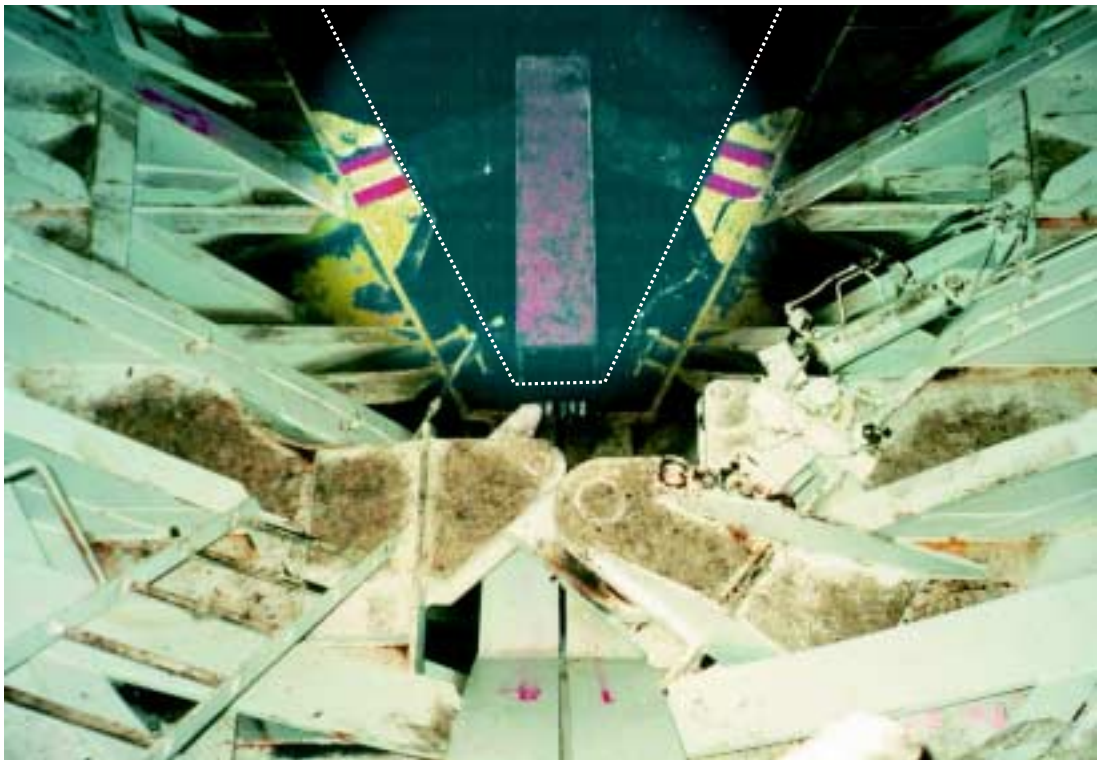
GABRIELLAn ulompi keulaportti on rakenteeltaan nk. perhosportti. Sen kaksi osaa on kaksoissaranoitu, jolloin portit liikkuvat avautuessaan itsensä suhteen yhdensuuntaisesti ja kiertymättä. Portinpuoliskojen ollessa kiinni-asennossa, niitä tukevat laivarungon sisäpuolelle asennetut tuet, joita vasten porteissa olevat tukitallat nojaavat (ks. kuva 3).

Kuva 3. Keulaporttien sisäpuoli ylhäältä kuvattuna. Keskellä yllä oleva alue on aluksen runkoa. Katkoviiva erottaa keskellä olevan vaurioituneen ja Tukholmassa alustavasti korjatun ja vahvistetun tuen.

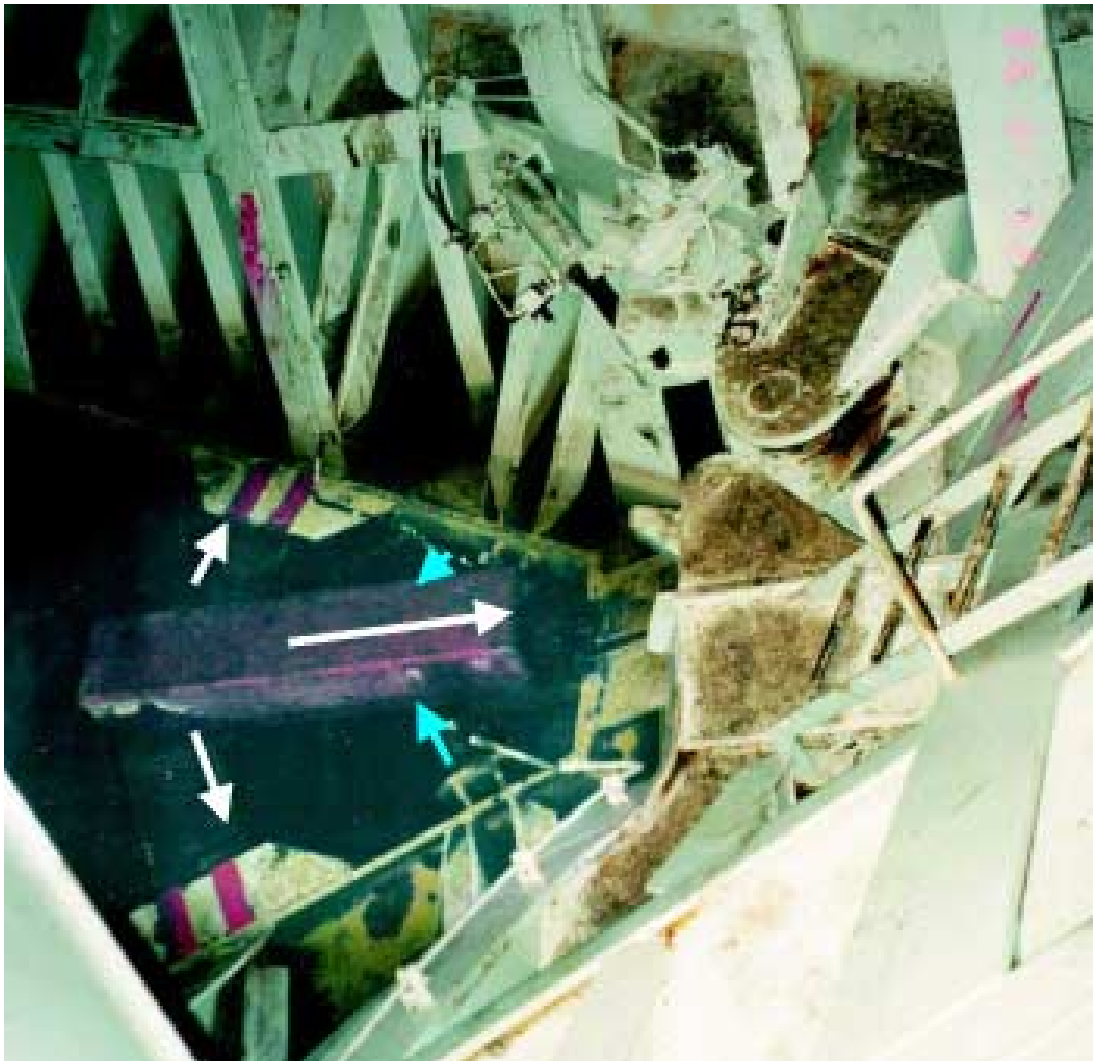
Vaurioitunut alakeskituki on kolmitoiminen (ks. kuva 4). Siinä on pitkittäisiä kuormia vastaanottava keskiosa sekä molemmille sivuille tukevat vinotuet. Lisäksi sivuille saattavat antaa tukea sivutukien ja pitkittäistuen välissä olevat jääsylinterit vasteineen.

Kuva 4. Vaurioitunut keulaportin alakeskituki Tukholmassa suoritetun alustavan korjauksen jälkeen. Korjauksen yhteydessä oli tehty mm. vahvistus hitsaamalla tuen päälle RHS-palkki tukemaan lommahtanutta tuen pitkittäistä rankaa. Valkoiset nuolet osoittavat keulaporttiin kohdistuvia voimia vastaanottavia tukia ja vaaleansiniset nuolet jäärrötussylinterien kiinnityskohtia.

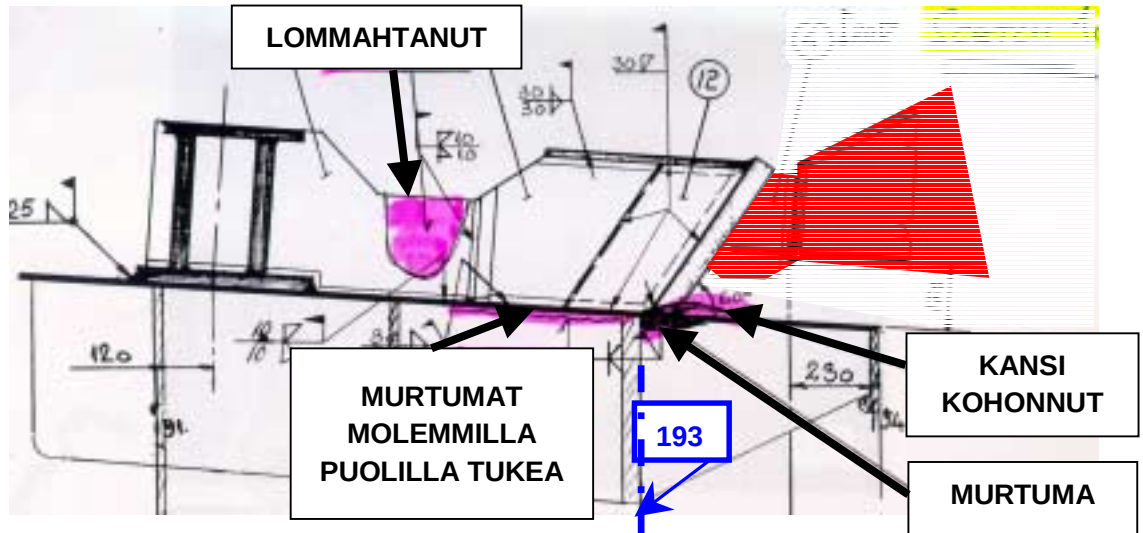
Luokituslaitoksen raportin mukaan keulaporttien alakeskituki oli vaurion sattuessa kohonnut ja kaatunut oikealle, ilmeisesti vasemman keulaportin pakottamana. Tällöin tankkikannen levy oli repeytynyt poikittaissuunnassa tuen etulevyn takapuolelta, mutta tankin sisäisen kehyskaaren etupuolelta. Lisäksi pitkittäinen liitos tankkikannen ja tuen välillä oli repeytynyt noin 400 mm:n pituudelta (ks. kuva 5).

Luokituslaitoksen tarkastajan kuva 5 vaurioista käyttäen pohjana keulaporttikonsultin kokoonpanopiirustusta on todellisen rakenteen mukainen ja osoittaa, että vaurioituneen keskituen etulevyn ja teräsrakenteen välillä on epäjatkuvuus. Tuen alla oleva kehyskaari nro 193 ei ole tarkasti tuen etulevyn kohdalla vaan yli 60 mm taaempana.

Kuva 5. Keulaportin alakeskituen vauriot luokituslaitoksen vaurioraportin (Lähde 4) mukaan. Punainen osa on keulaportin puoleinen vastakappale. Sinipunaisella on merkitty tuen vauriot. Tässä kuvassa kehyskaari nro 193, kuten muutkin piirustukseen lisätyt kaarilevyt, on sijoitettu niiden paikkaa osoittavien pistekatkoviivojen takapuolelle. Tämä poikkeaa laivanrakennuksen yleisestä tavasta, jonka mukaan keulaosan kaarten referenssiiviivat merkitsevät niiden takapintaa, jolloin kaarten tulisi sijaita referenssiiviivoista keulaan päin.

Vaurioituneen keskituen etulevyn ja teräsrakenteen välinen epäjatkuvuus havaittiin vauriotutkinnan perusteella. Keskituen etulevyn ja kehyskaaren nro 193 keskinäinen sijainti oli vaurioista tehdyn kuvan 5 mukainen. Niiden etäisyys oli yli 60 mm.

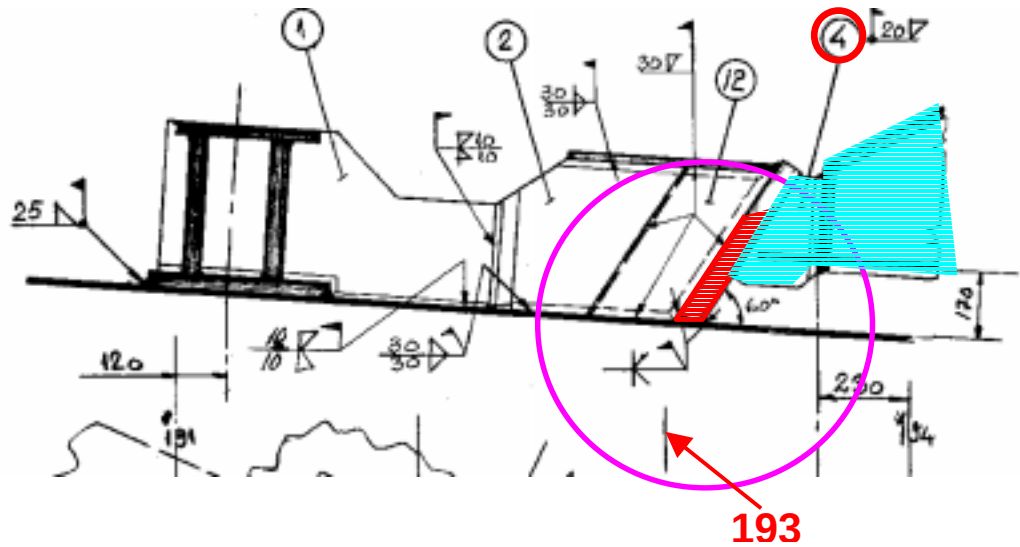
Tuen kokoonpanopiirustuksessa (kuva 6 b) kehyskaaren 193 punaisella nuolella osoittama referenssiiviiva osoittaa tuen piirustukseen merkityn sijainnin suhteessa laivarakenteeseen. Konsultti ei ollut suunnitellut jatkuvuutta tuen etulevyn ja kehyskaaren 193 välille kuten telakka (ks. seuraava osaluku). Jatkuvuudesta oli tehty merkintä vain osakokoonaisuutta esittävään luokituslaitoksen hyväksymään piirustukseen<sup>5</sup>.

Kuva 6 b. Konsultin jo AMORELLAa varten laatima kokoonpanopiirustus alakeskituesta ja vahvistetun kehyskaaren sijainnista suhteessa tukeen. Kehyskaaren 193 referenssiviiva sijaitsee tuen etulevyn alimmaisen takareunan takapuolella.

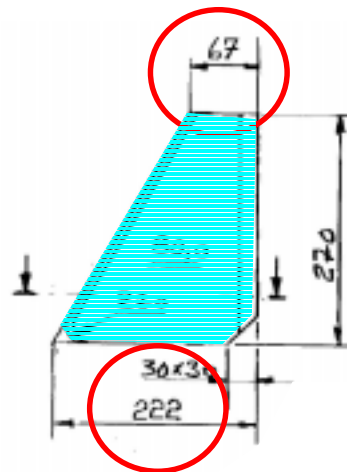
Keskituen piirustussarja kattoi myös keulaportin puoleiset tuentaan liittyvät osat täydellisesti mitoitettuina (oikeanpuoleisen portin osa 4 kuvassa 6 b ja sen mitoitus kuvassa 6 c). Rakenneosien tarkka mitoitus on voinut aiheuttaa sen, että piirustusten noudattamisesta seurasi alakeskituen sijainnin määräytyminen tarkasti konsultin hahmotelman mukaisesti suhteessa keulaportiin, mutta ei laivan runkorakenteisiin.

Kuva 6 c. Keulaportin puoleinen osa, joka toimii tuen sijainnin määräävänä osana. Sijainti määräytyy ympyröityjen mittojen mukaan. (Tämä on oikeanpuoleisen portin osa numero 4 kuvassa 6 b)

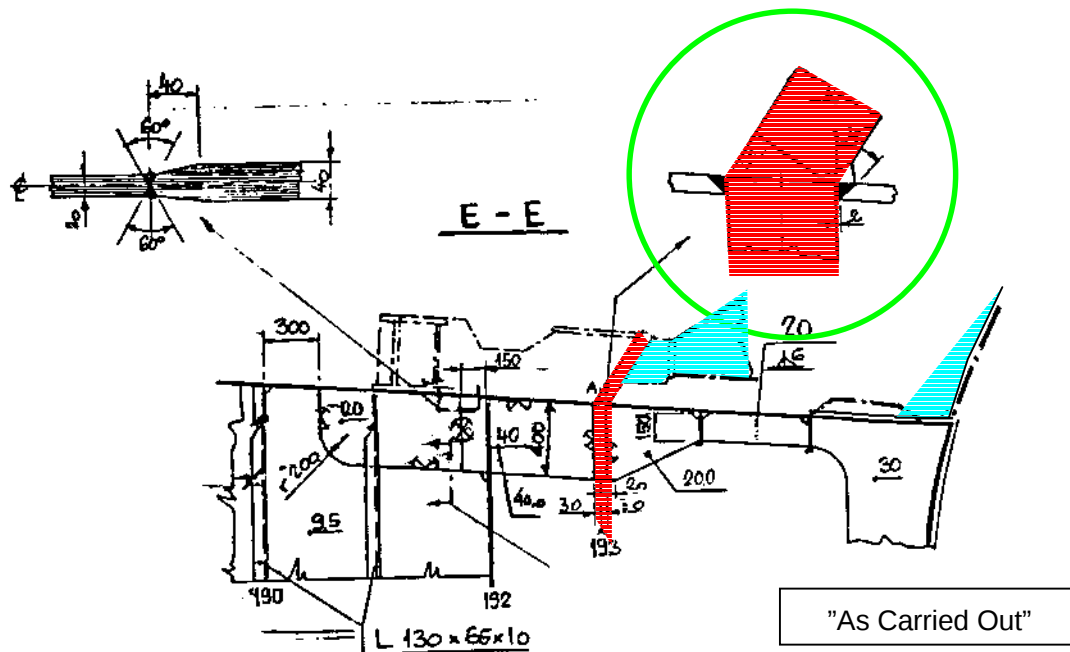
Telakan suunnitelmassa laivarungon vahvistaminen oli tuen vaikutusalueella ratkaistu kohdistamalla tuen eri levyt ja laivan sisäinen kaarirakenne siten, että portin aiheuttama kuorma siirtyy tuen alla oleviin vahvistettuihin pitkittäisiin ja poikittaisiin runkorakenteisiin. Tuen etulevy oli tässä piirustuksessa kohdistettu tankkikannen läpi ulottuvan kehyskaaren jatkeeksi (ks. kuvan 7 rengastettu yksityiskohta). Tämä toteutumaton yksityiskohta olisi ollut keskeinen alatuen kiinnityksen lujuuden kannalta. Telakan suunnittelema luja rakenne oli myös selkeä.

Onnettomuustutkinnan huomiona voidaan todeta, että kehyskaaren 193 keskellä on pistekatoviiva. Se on ilmeisesti vahvistetun kaaren sijainnin määrittävä referenssiiviiva.

Kuva 7. Telakan tekemä suunnitelma keularungon vahvistamiseksi portin alatuen kohdalla. Ympyröityä kohdistusta ei ollut toteutettu, joten "As Carried Out" leimaus on virheellinen.

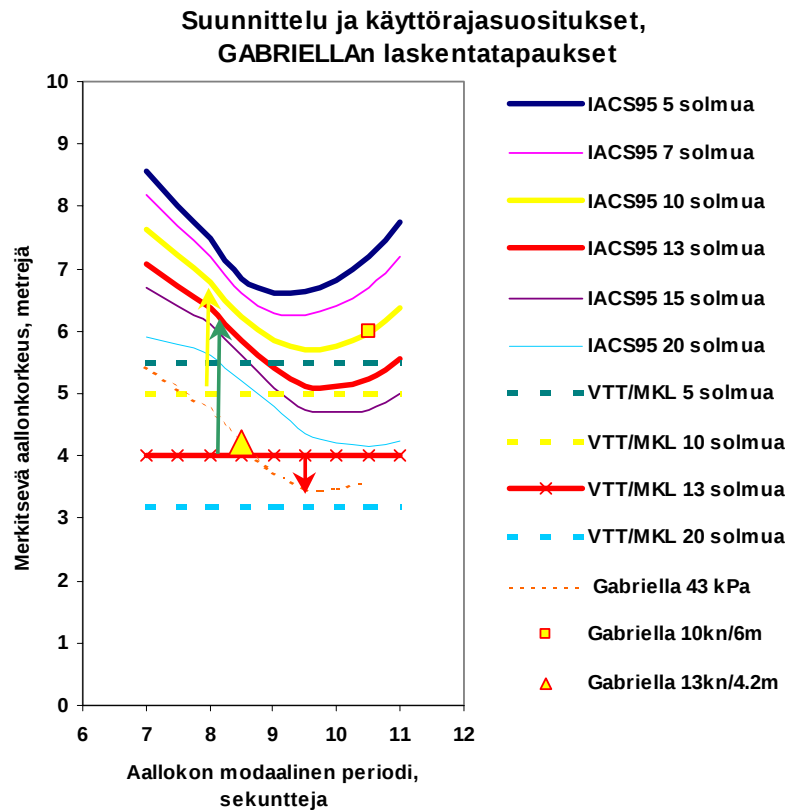
Kuva 8. Keulan mitoituspaine (168,5 kPa /IACS 95) eri aallokko-olosuhteissa sekä GABRIELLAn keulavoimalaskelmien tulokset merkittynä kolmiolla (vauriomatka) ja neliöllä (6,2 metrin aallokossa). Kuvassa on esitetty myös arvio GABRIELLAn vaurion aiheuttaneesta keulapaineesta (43,4 kPa) aallokon funktiona sekä VTT:n hahmottamat liikennöintirajoitussuositukset.

Tuloksena laskelmista on, että vaurio olisi mahdollisesti voinut sattua kuormituksella, joka oli vain yksi neljäsosa edellytettävästä mitoitustuormasta. Tämä on ymmärrettävissä, sillä toteutettu rakenne poikkesi oleellisesti telakan määrittämistä vahvistuksista heikompaan suuntaan. Laskennan oletusten tilastollisen taustan takia on kuitenkin epävarmaa, oliko keulatuki näin huomattavasti vaadittua heikompä. Onnettomuustutkinnassa ei ole voitu myöskään selvittää sitä, onko GABRIELLAn vaurio syntynyt asteittain, vai oliko keulaporttituen kunto uutta vastaava ennen tätä matkaa.

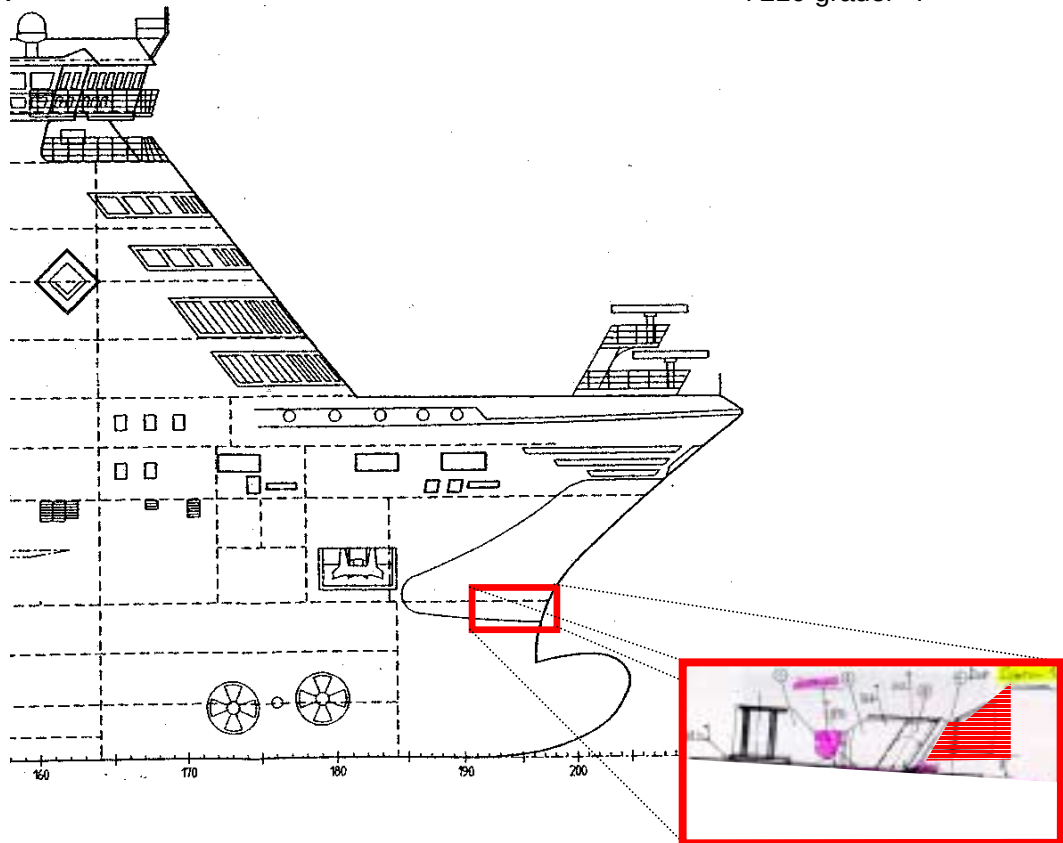
Figur 2. Den skadade längsställda bogprotsklacken i fartyget. Den lilla bilden visar klacken på huvuddäck. Det rödfärgade i bilden är bogport, resten klacken på tankdäck. Skador märkta med blårött. (Detalj ur klassens skaderapport, ref 4)

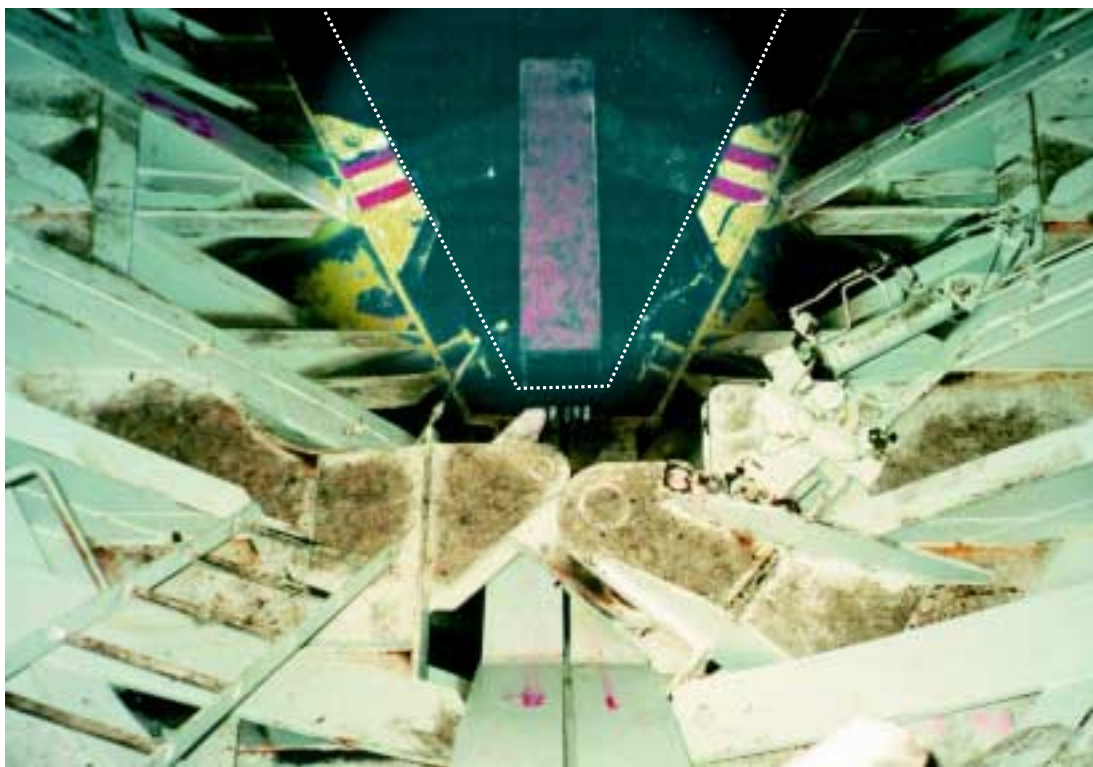
Den yttre bogporten på GABRIELLA är till lösningen en s.k. fjärilport. Dess två delar är försedda med dubbelgångjärn, och portarna rör sig parallellt med sig själva vid öppning och således utan rotation. När porthalvorna är slutna, stöds de av klackar innanför skrovet, mot vilka pallar på portarna vilar (se Figur 3).

*Figur 3. Fartyget innanför bogporten uppifrån sett. Området i mitten upptill är skrov. Den vita streckade linjen avskiljer den skadade bogportsklacken med provisorisk reparation och förstärkning.*

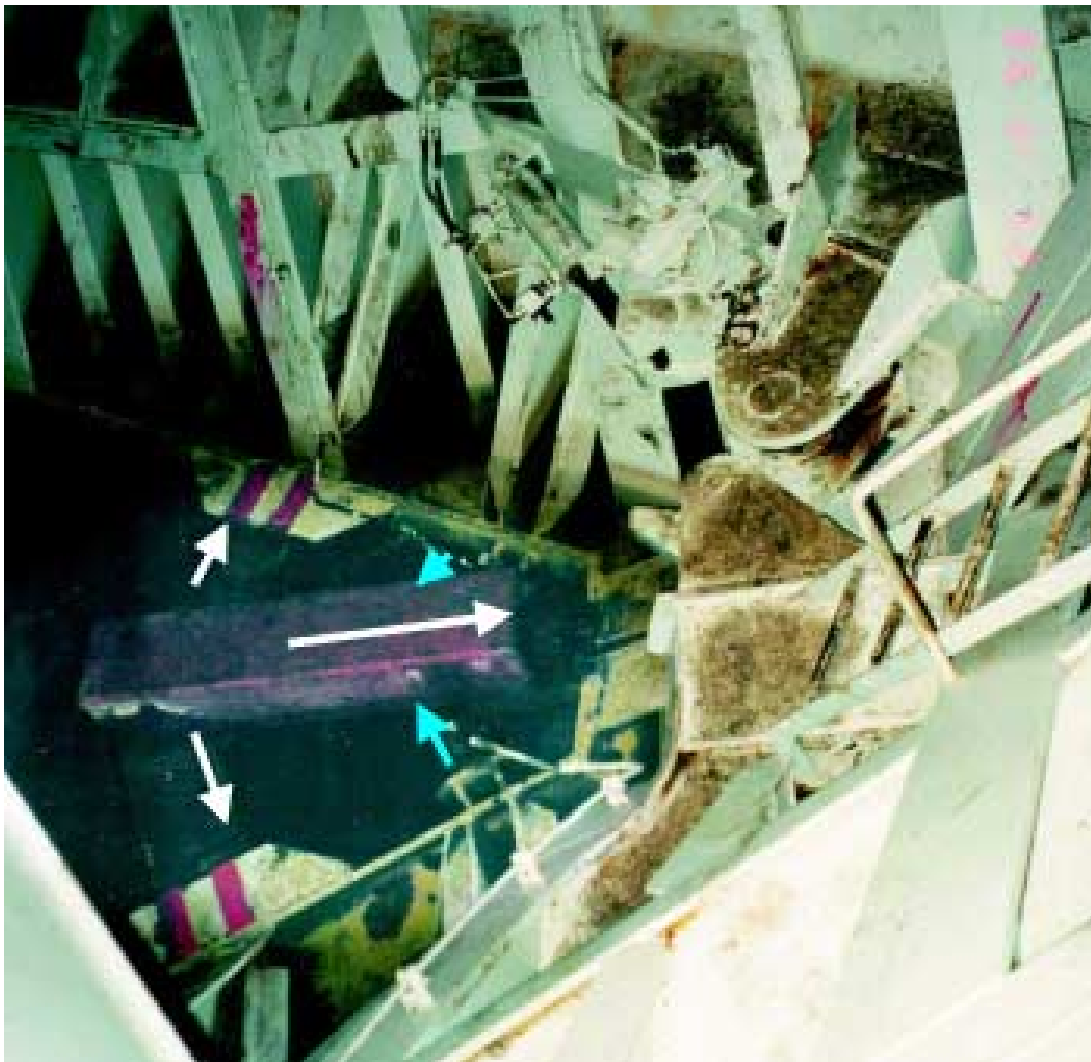
Den skadade nedre centerklacken ger stöd i tre riktningar (se Figur 4). Dess centerdel med sin förplatta tar emot längs och uppverkande krafter och sidklackarna tar emot krafter från sidorna. Dessutom kan sidokrafter upptas av iscyldrarna med sina motplattor, som ligger mellan centerdelens förplatta och sidoklackarna.

*Figur 4. Bogportens skadade nedre centerklack efter reparation och förstärkning i Stockholm. Förstärkningen hade utförts genom att svetsa längsgående en s.k. RHS balk på centerklacken som stöd för den bucklade stommen. De vita pilarna visar stödkrafter åt portarna och de ljusblå pilarna isbräckarcylindrarnas fästen.*

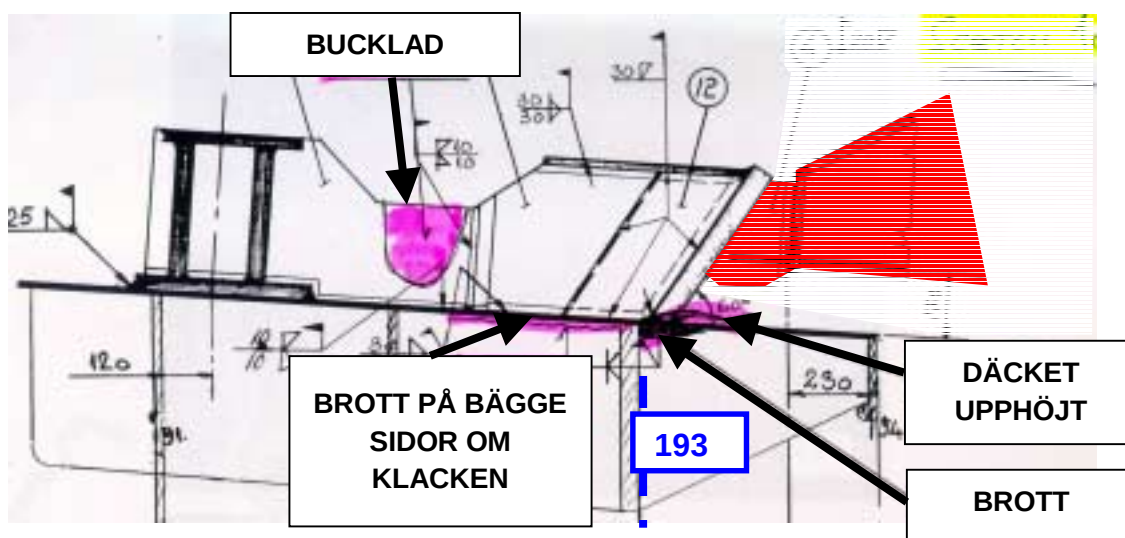
Enligt klassningssällskapets rapport hade bogportarnas nedre centerklack stigit upp vid skadeuppkomsten och vänts till höger, uppenbarligen forcerad av vänstra bogporten. Härvid hade tankdäckets plåt rivits på tvären bakom stödets främre tvärplatta men framom tankens inre förstärkta spant. Dessutom hade den längsgående svetsfogen mellan klacken och tankdäcket rivits utmed en längd av 400 mm (se figur 5).

Figur 5 som kompletterats av klassens skadeinspektör på basis av bogportskonsultens ritning med anteckningar på skador och underliggande spanter visar den byggda konstruktionen med de relativa positionerna för spanter och nedre centerklack. Spant nr 193 under klacken är mer än 60 mm bakom klackens framplatta och bildar därför en diskontinuitet till framplattan.

Figur 5. Skadorna på bogprtarnas centerklack enligt klassens skaderapport (Ref 4). Det röda är motstycket på bogporten. Det blå-röda är skador på centerklacken. I denna bild har tvärsbant 193 och även de övriga spanterna placerats akterom sina referenslinjer. Detta är i motsats till skeppsbyggnadsprincipen enligt vilken bogens tvärsbant utmärks enligt sin akter yta och spanterna skulle då ligga för denna referenslinje.

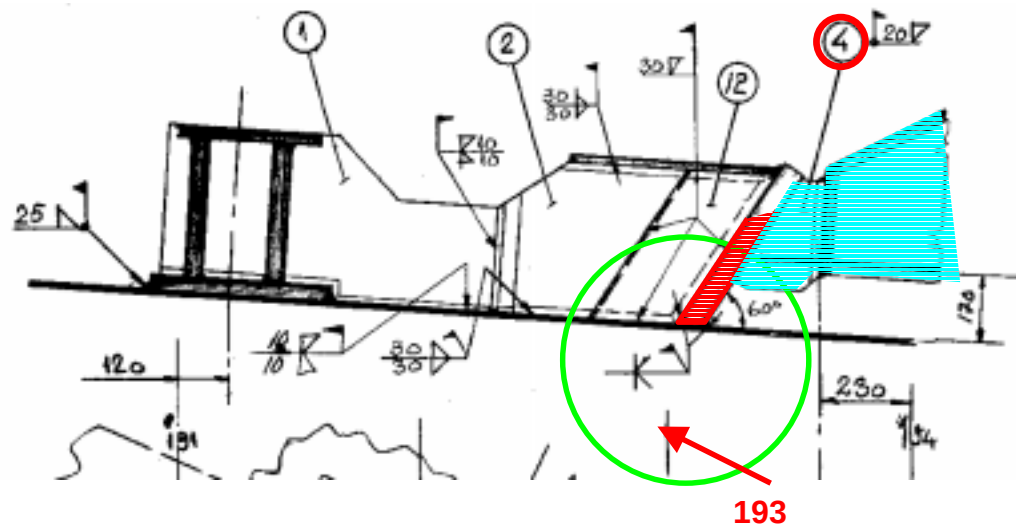
Monteringsritningen i figur 6 b visar centerklackens läge jämfört med spantens 193 referenslinje. Konsulten hade inte konstruerat kontinuitet mellan centerstödet framplatta och fartygskonstruktionen genom den förstärkta tvärsanten 193 såsom varvet (se nedan), men kontinuiteten hade förmodligen i efterhand antecknats endast i en av klassen godkänd ritning gällande en delhet<sup>20</sup>.

Figur 6 b. Konsultens montereritning för centerklacken på AMORELLA med spantens 193 referenslinje liggande akterom centerklackens nedre hörn.

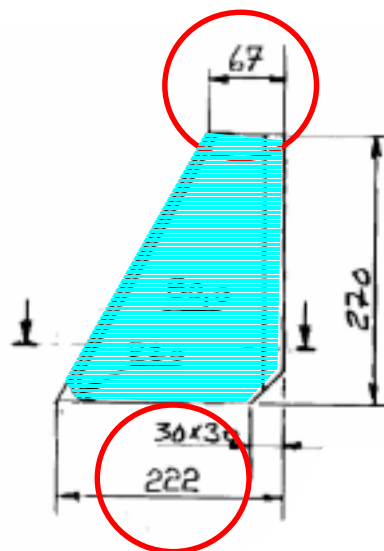
Ritningsserien innehöll även anliggande delar på bogporten, som bogporten tar stöd genom (del 4 i figur 6 b) med fullständiga mått för tillverkning (se figur 6 c). Noggranna mått på delar till centerstöd med anliggande komponenter kan ha orsakat att centerskallackens placering skedde enligt konsultens ritning till detalj med referens till bogporten men inte till fartygskonstruktionen.

Figur 6 c. Motstycket på bogportarna, som bestämmer placering av centerklacken. Placeringen bestäms av måtten inom de röda cirkarna. (Detta är del nummer 4 i figur 6 b).

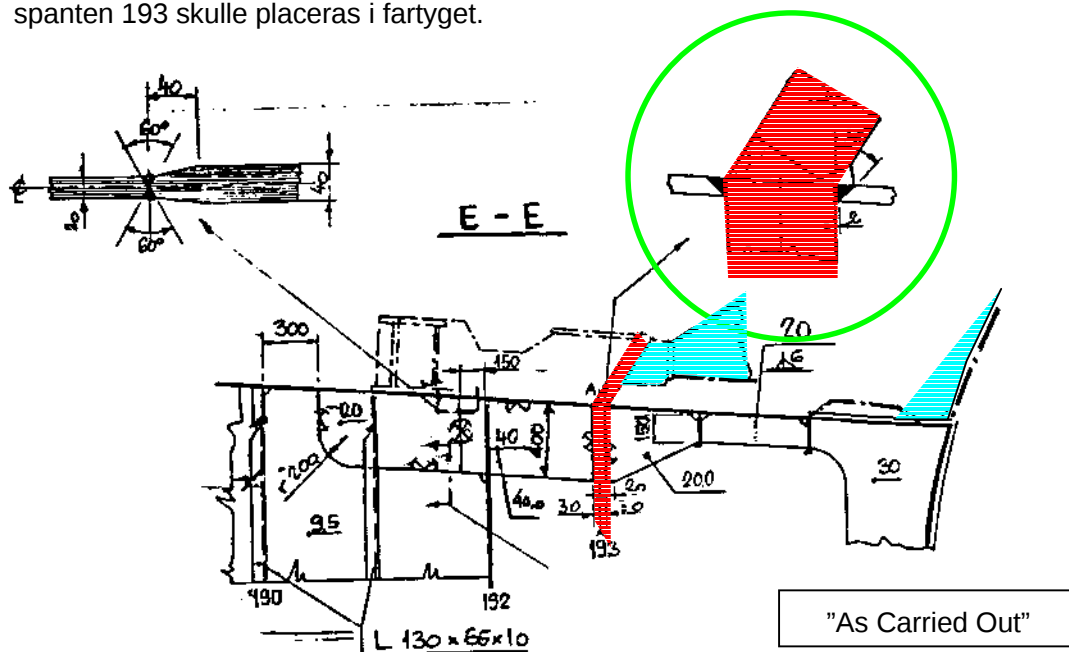
Varvet hade löst frågan om förstärkningar inom stödets verkningsområde genom att fästa centerstödet förplatta direkt på den förstärkta spanten nr 193 under tankdäck så att krafter på förplattan förs direkt ner i skrovkonstruktionens längsgående och tvärliggande förstärkningar. Förplattan skulle så ha bildat en kontinuerlig komponent med tankspanten (se figur 7 den inringade detaljen). Denna detalj som inte förverkligats hade varit väsentlig för hållfastheten för centerstödet infästning. Den av varvet ritade konstruktionen var både stark, enkel och klar.

Vid olycksutredningen har observerats att mitt på spant 193 i varvets ritning har antecknats en streckad linje. Linjen är förmodligen den referenslinje enligt vilken den förstärkta spanten 193 skulle placeras i fartyget.

Figur 7. Varvets ritning för förstärkning av skrovet vid centerklacken. Den inringade infästningen av centerstödet frontplatta direkt på underliggande spant hade inte förverkligats, varför "As Carried Out" stämpling av ritningen var felaktig.

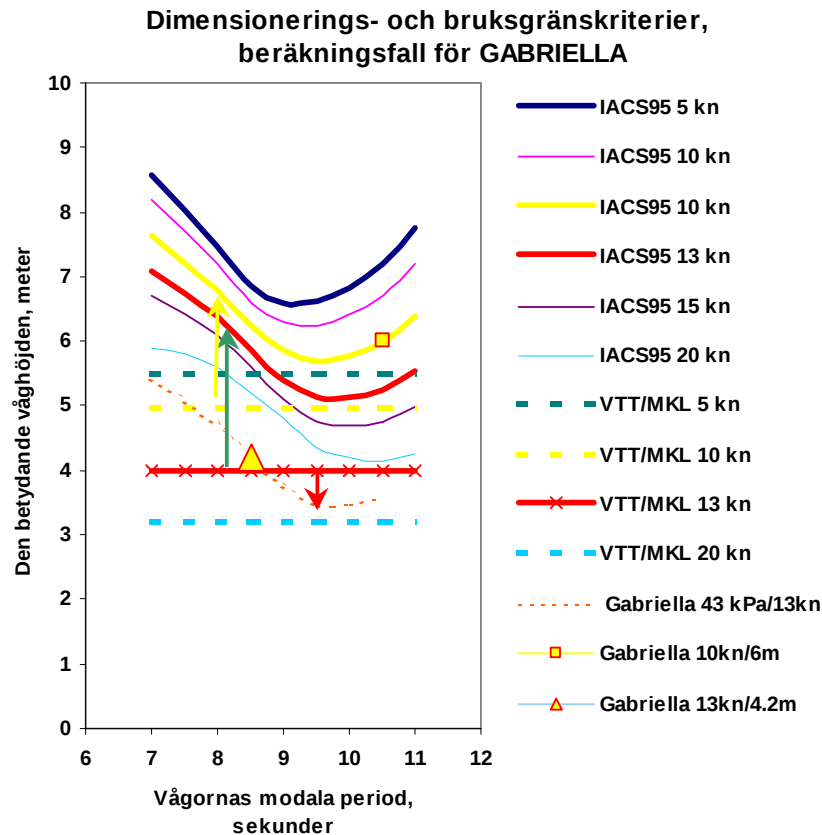
Figur 8. Bogens dimensioneringstryck (168,5 kPa/IACS 95) för GABRIELLA i olika vågförhållanden samt boglastberäkningarnas förhållanden med triangel (för incidenten) samt kvadraten (i 6,2.2 meters vågor) för dimensioneringstrycket. I bilden har införts även en kurva för de förhållanden som alstrar ett bogtryck om 43,4 kPa på Gabriella som skadat bogen samt de trafikeringsbegränsningar som VTT uppskisserat.
