## Tutkintaselostus

C 10/1998 M

**Hinaaja DIMITRIS, karilleajo Inkoon edustalla 29.11.1998**

### TUGBOAT DIMITRIS, GROUNDING OFF INKOO ON 29.11.1998

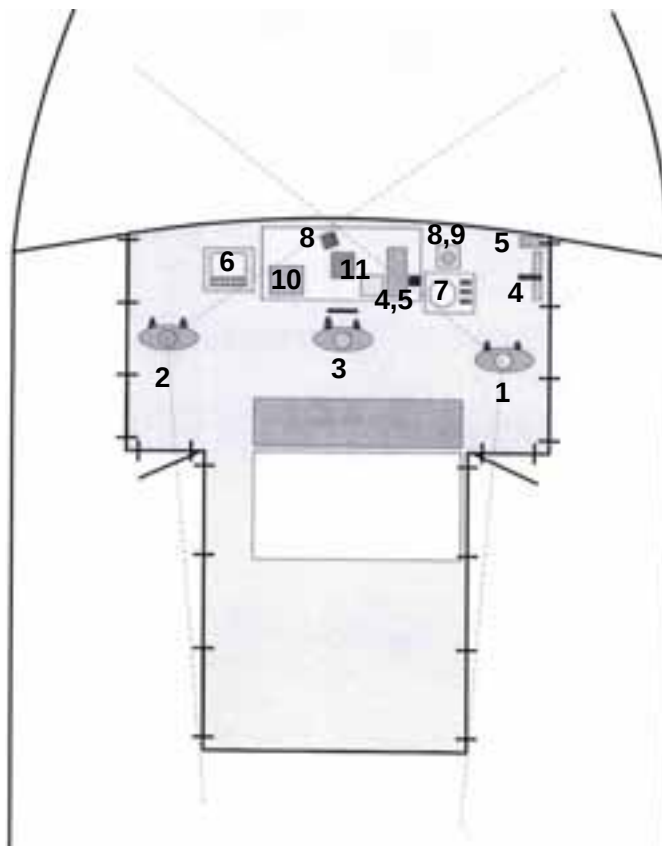
Päälliköllä ja luotsilla oli vähintäänkin kohtuullinen näkymäkulma komentosillalta ulos. Näkymäsektorit on kuvattu kuvassa 3. Keulapuolen ikkunoiden paksut välipylväät rajoittavat jonkin verran näkyvyyttä.

Kuva 3. Piirros DIMITRIKSEN komentosillan laitejärjestelystä ja miehityksestä onnettomuusmatkalla. Kuvaan on myös merkitty henkilöiden näkösektorit.

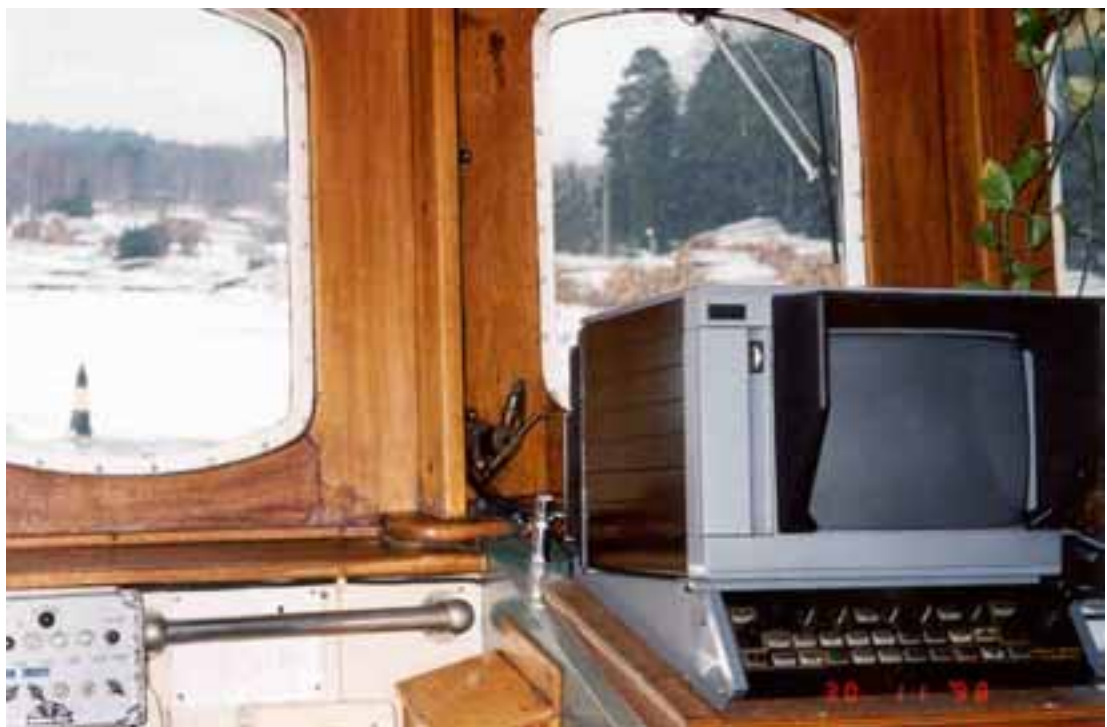
Kuva 4. Komentosillan vasemmalla puolella oleva luotsin käyttämä Decca Bridgemaster -tutka.

Kaikkia navigoinnin apuvälineitä ei käytetty suhteellisen huonon näkyvyyden vallitessa, koska päällikön edessä komentosillan etupaneelin oikeassa laidassa oleva tutka ei ollut käytössä. Tämä tutka edusti vanhaa analogista DECCA Relative Motion tutkakan-  
taa perinteisine kuvaputkineen ja säätöineen, eikä siinä ollut nk. päivänäyttökuvaputkea. Vasemmanpuoleinen tutka oli uudempaa RACAL Decca BridgeMaster tosiliike-tutka rasterikuvaputkineen. Tämä tutka oli luotsin käytössä. Ruorimiehen paikka oli päällikön ja luotsin välissä keskellä laitekonsolia. Järjestely sillalla sekä työpisteet olivat perinteisesti sijoitetut. Sillalta oli hyvä näkyvyys eteen ja sivulle sekä kohtuullinen näkyvyys taaksepäin, jota kuitenkin rajoitti hyttirakennelma komentosillan takapuolella. Komentosillan keulaikkunoiden puitteet olivat leveät ja peittivät suuren osan näkyvyydestä eteenpäin ellei havainnoitsija liiku sillalla.

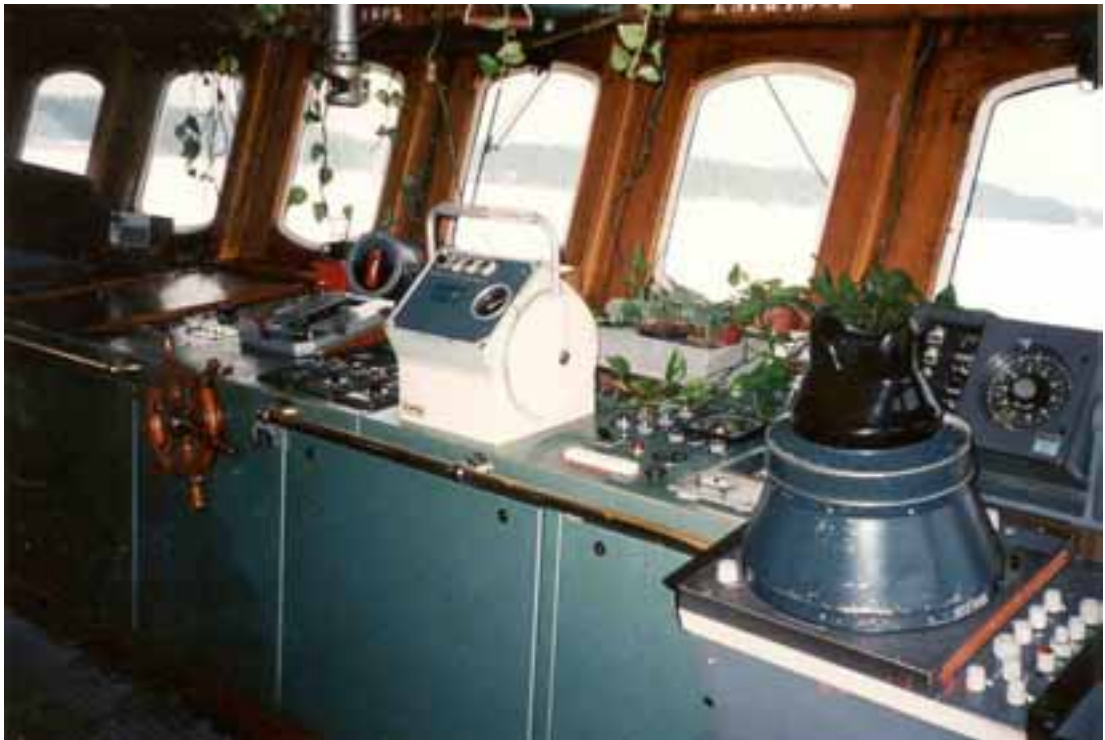
Kuva 5. Näkymä päällikön paikalta keskilaivaan.

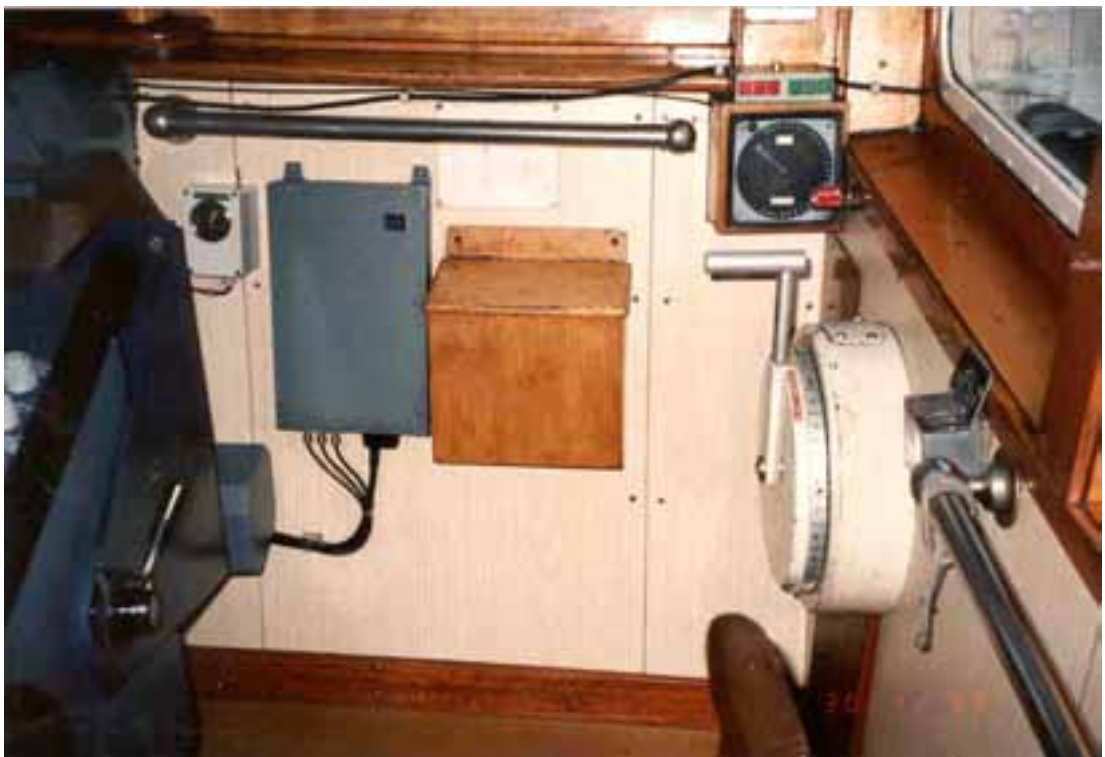
Kuva 6. Komentosillan oikeassa laidassa oleva potkurin lapakulman säätökahva.

Potkurin lapakulman säätöjärjestelmiä (KAMEWA) oli sillalla kahdessa paikassa; keskikonsolin oikealla puolella ja lisäksi toinen säätö komentosillan sivuseinän etuosassa oikealla. Tämä säätö on asennettu hinattavan seurannan ja lapakulmien säätöjen tekemisen helpottamiseksi.

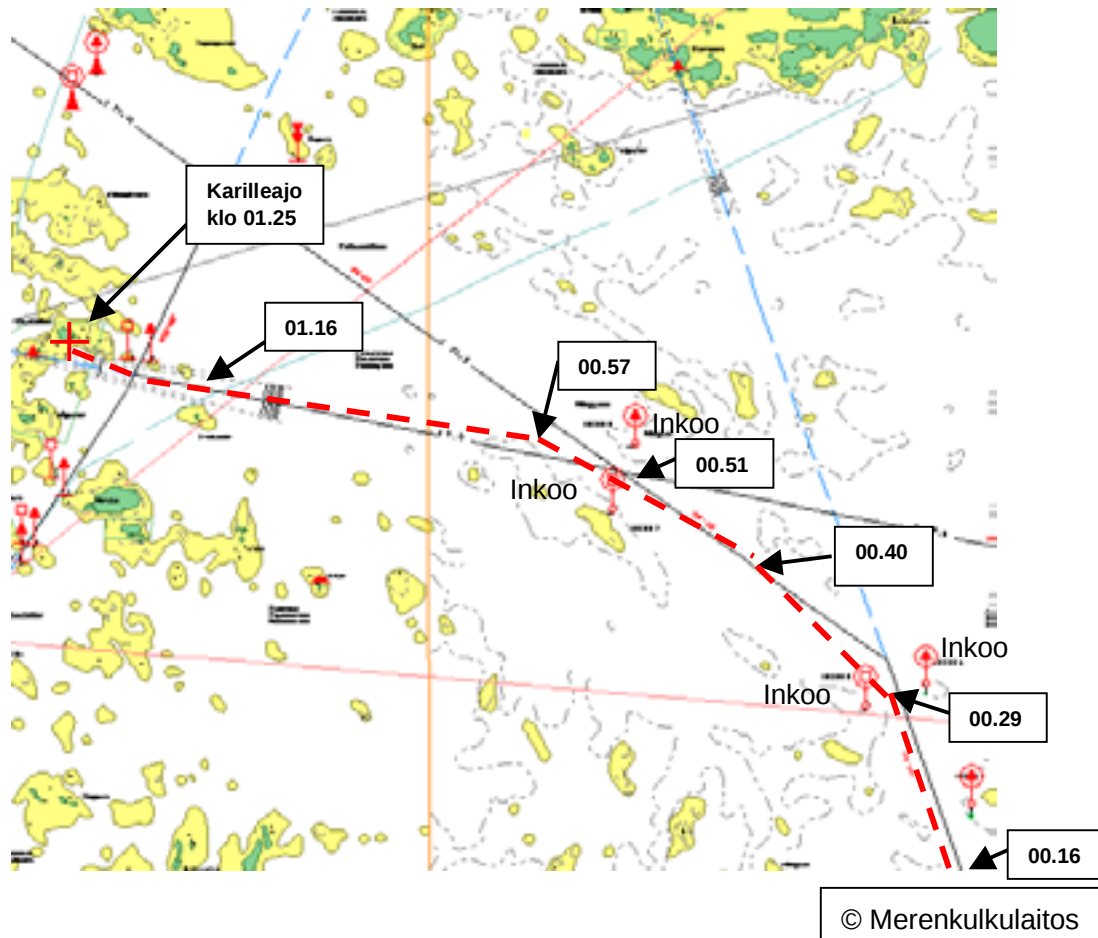
Nämä kirjalliset kertomukset ja meriselityskuulustelut ovat ajettujen suuntien osalta josain määrin ristiriidassa VTS-tallenteen kanssa. VTS-tallenteen<sup>2</sup> mukaan Inkoon väylän poijujen 5 ja 6 sivuutuksen jälkeen kello 00.29 yhdistelmää oli aloitettu kääntää loivasti vasemmalle. Poijuparien 5 ja 6 sekä 7 ja 8 puolessavälissä käännös oli päättynyt yhdistelmän ollessa väyläalueen oikeassa reunassa. Poijuja 7 ja 8 lähestyttäessä liikeraidan suunta oli noin 300 astetta (kuva 4). VTS-tallenteesta voidaan havaita, että yhdistelmä oli alkanut kello 00.51 kääntyä kohti Gåsön linjaa (jonka suunta on 282 astetta) ja käännös oli saatu suoritetuksi kello 00.57.

Kuva 7. VTS-tallenteen pohjalta piirretty yhdistelmän kulkureitti kellonaikoiineen.
