Tutkintaselostus

C 11/1998 M

**ms GARDWIND, karilleajo Ruotsinsalmen oikaisuväylällä
5.12.1998**

MS GARDWIND, GROUNDING OFF KOTKA, DECEMBER 5, 1998

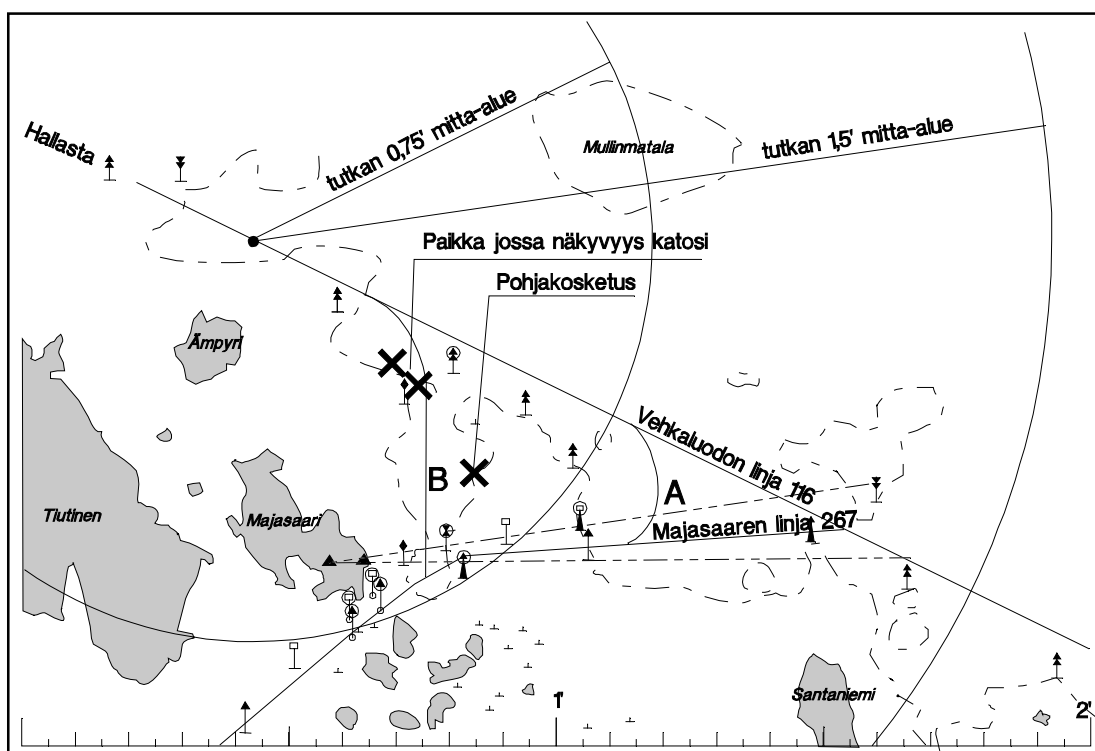
Ämpyristä saamansa suuntiman perusteella luotsi päätteli, että alus kulki kohti pintakiviä. Luotsi kävi siivellä varmistamassa, että alus liikkui taaksepäin. Suunta oli muuttunut hieman oikealle suunnalta 145° . Luotsi pelkäsi potkurin osuvan karttaan merkittyihin pintakiviin ja pysyi päälliköltä puoli tehoa eteen, ruori kaikki oikealle ja uudeksi suunnaksi 180° . Noin 45 sekunnin tai minuutin kuluttua tuntui kevyt keinahdus. Alus otti pohjaan kiinni 2-3 solmun nopeudella aluksen kääntyessä. Päällikkö kirjasi pohjakosketuksen ajaksi klo 18:35. Hänen mukaansa näkyvyys oli olematon. Luotsi käski välittömästi puoli tehoa taakse. Päällikkö merkitsi pohjakosketuspaikan kartalle meriselitystilaisuudessa.

Kuva 2. Päällikön merkitsemä pohjakosketuspaikka (X) ja paikka jossa näkyvyys katosi (XX). Kuvaan on merkitty tutkan mitta-alueet 0,75 mpk ja 1,5 mpk aluksen ollessa Ämpyrin saaren kohdalla. Hallan - Ruotsinsalmen vanhan väylä on merkitty kirjaimella A ja uusi oikaisuväylä kirjaimella B.

Sukellustarkastuksissa havaittiin aluksen keulassa oikealla puolella noin 30 cm:n pituinen ja noin 2-3 cm:n levyinen repeämä.

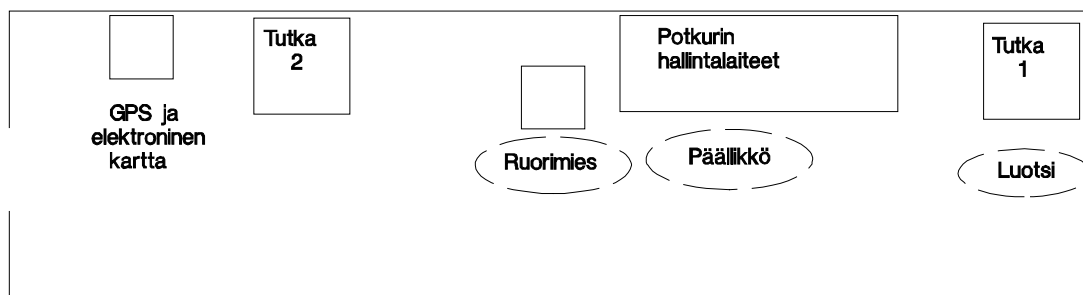
Kuva 3. Päällikön merioikeudessa piirtämä periaatekuva komentosillasta. Henkilöiden paikat sillalla vastaavat onnettomuustilannetta.

Elektroninen kartta oli asennettu yhteistyön kannalta epäedulliseen paikkaan komentosillan toiseen laitaan. Etäisyyden vuoksi sitä ei ole mahdollista seurata työskennellessä muissa työpisteissä. Päällikön mukaan tutka ja elektroninen kartta olivat käännetty siten, että aluksen kulkua pystyi seuraamaan komentosillan keskeltä. Noin kahden metrin etäisyydeltä kartalta ja tutkalta voi vain yleisluontoisesti havainnoida aluksen kulkua. Koska uutta oikaisuväylää ei ollut merkitty elektroniseen karttaan, tarkka navigointi tai monitorointi ei ollut myöskään mahdollista.

Yhteenvetona aluksen ohjaamojärjestelyistä voidaan todeta, että navigointilaitteet soveltuivat kohtalaisesti luotsaukseen ja sen monitorointiin, mutta elektroninen kartta oli sijoitettu yhteistoiminnan kannalta epäedulliseen paikkaan.

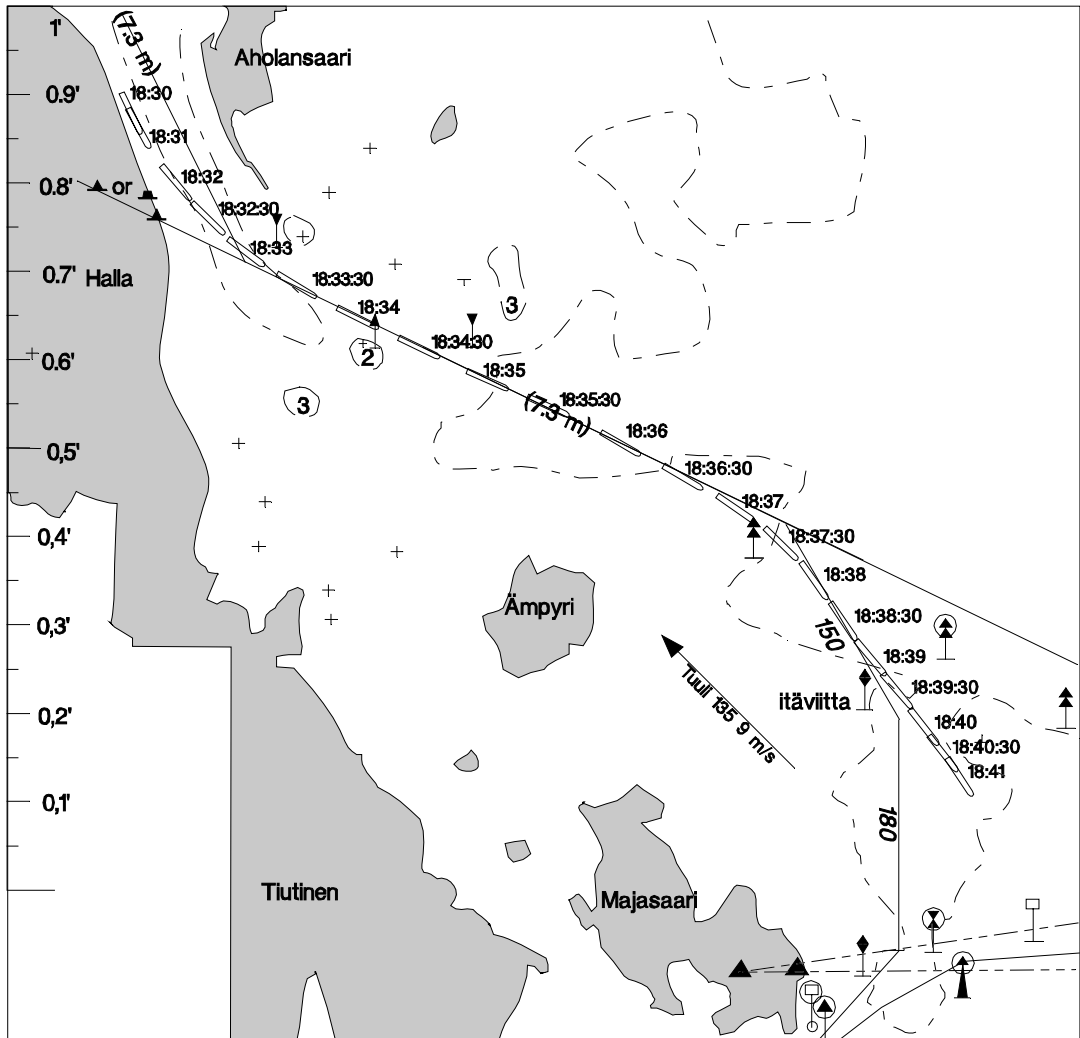
- 18:34:30 simuloitu nopeus oli 10 solmua, joka oli GARDWINDin täysi vauhti.
- 18:36 sivuutettiin Ämpyrin saari ja luotsi pysyi päälliköltä 'puoli konetta eteen'. Valonheitin sytytettiin. Tässä vaiheessa näkyvyys oli vielä niin hyvä, että luotsi näki poijun oikealla valoheittimen avulla ja molemmat valopojit ja teki päätöksen kääntä oikaisuväylälle (kuva 4).

Kuva 4. Onnettomuusmatkan simulointi. Alussymboli vastaa 95 metriä pitkää alusta. GARDWINDin pituus oli 77 metriä.

- 18:36:25 aloitettiin käänös suunnalle 145°. Nopeus oli 9,5 solmua ja laski edelleen.
- Noin klo 18:37 lumipyry sakeni niin, että viitat eivät enää näkyneet. Valonheittäjä sammutettiin.
- 18:38 nopeus oli laskenut 6,7 solmuun.
- 18:39:30 valaisematon itäviitta oli sivulla, mutta se ei näkynyt tutkalla eikä optisesti. Nopeus oli 6 solmua.

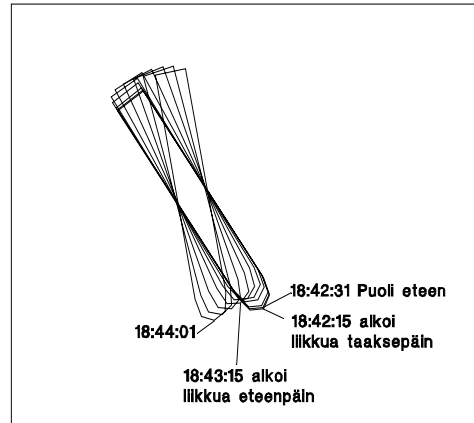
- 18:42:31 Luotsi pyysi päälliköltä konekäskyä puoli eteen. Simuloitu aluksen nopeus taaksepäin oli sillä hetkellä vain 0,3 solmua. Peräsin käännettiin kaikki oikealle. Potkurin työntäessä eteenpäin alus kääntyi oikealle lähes paikallaan (ks. kuva 5) samalla kun se liikkui taaksepäin.

Kuva 5. Yritys kääntää takaisin väylälle. Alussymbolit on piirretty kymmenen sekunnin välein.

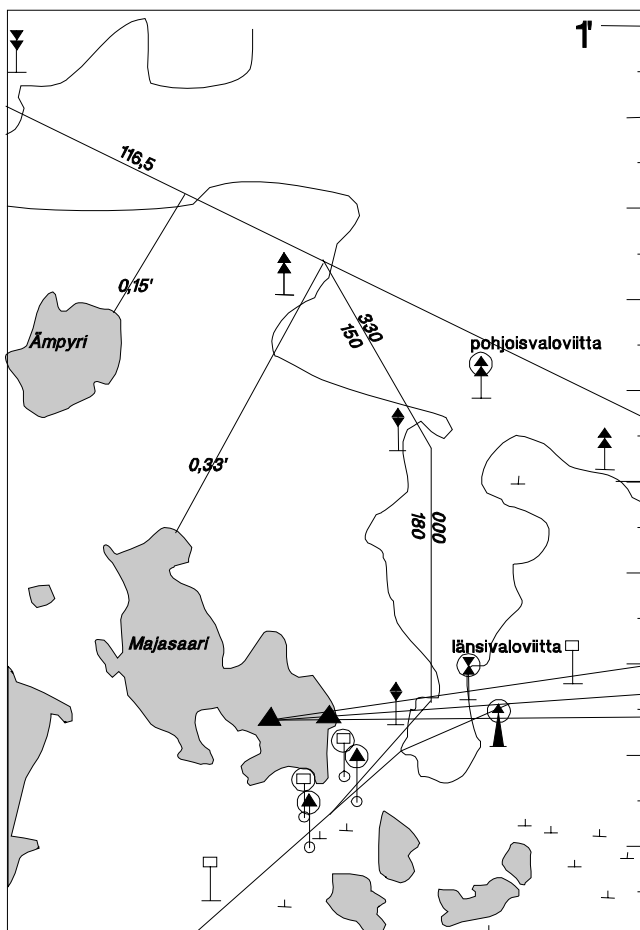
Luotsin meriselityksessä esittämä **reittisuunnitelma** uudelle oikaisuväylälle on kuvassa 6. Onnettomuustutkinnassa on harvoin nähty dokumentoitua reittisuunnitelmaa. Aluksella sen sijaan ei ollut laadittuna reittisuunnitelmaa.

Kuva 6. Luotsin reittisuunnitelma oikaisuväylän osalta. Suunnitelmassa ensimmäinen käänös on jaettu kahdeksi eri käänökseksi.

GARDWINDin luotsin suunnitelmassa ensimmäinen käänös on jaettu kahdeksi eri käänökseksi. Tämä on tyypillistä perinteiselle ohjailu- ja navigointitavalle. Perinteisellä tavalla ajettuna pitkä loiva käänös on epämiellyttävä, sillä käänöksen aikana on vaikea yhdistää paikanmäärittystä ja ohjailua. Visuaalisella navigoinnilla voidaan hallita käänöksen etenemistä seuraamalla maiseman kiintopisteiden liikenopeutta kokemuksen kautta muodostuneen tuntuman perusteella. Luotsattaessa tutkalla käänösliike on erittäin vaikea hallita. Näistä syistä käänökset pyritään tekemään mahdollisimman nopeasti suurella peräsinkulmalla. Tavoitteena on saada alus jälleen suoralle suunnalle mahdollisimman pian, jotta paikanmäärittäminen olisi taas luotettavaa. Tämä johtaa käänösten jakamiseen osiin, ja se on toimiva ratkaisu käytettäessä perinteistä ohjailu- ja navigointitapaa.

Johtopäätöksenä edellisestä voidaan todeta, että oikaisuväylän osalta luotsin suunnitelmassa ei ollut tutkanavigoinnissa tarvittavia käännösten aloituspisteitä, ja sen käytön edellytyksenä oli, ettei näkyvyys laskisi alle puolen mailin. Suunnitelma oli laadittu tukemaan perinteistä tapaa suorittaa käännökset. Luotsin reittisuunnitelma täytti Merenkululaitoksen luotsausohjeen vaatimuksen suunnitelmasta ja sen olemassaolo kertoo luotsin ammattitaidosta.

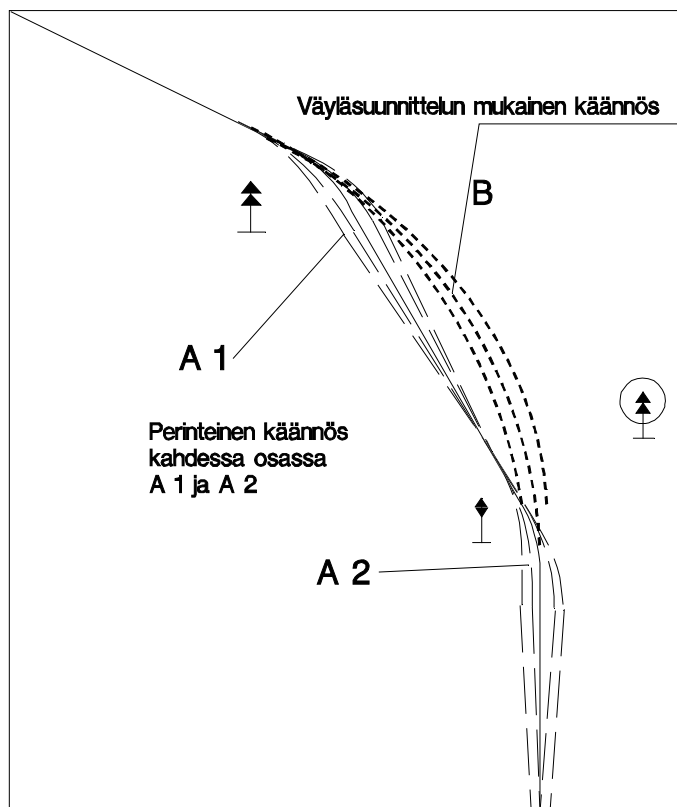
Kuvassa 7 käänökset A1 ja A2 esittävät perinteistä ohjailu- ja navigointitapaa, joka ei vaadi muita mittareita kuin peräsinkulmamittarin. Ajoin hajonta hallitaan jakamalla käänös vähintään kahteen osaan.

Käänös B esittää väyläsuunnittelun mukaista käänöstä, jossa käänös tehdään yhdellä suunnanmuutoksella tiettyä kaarresädettä seuraten. Sen toteuttaminen vaatii alukselta kulmanopeus-hyrrän ja nopeusmittarin. Väyläsuunnitteluun perustuvaan käänökseen tulee myös hieman hajontaa, mutta se on helposti hallittavissa käänöksen lopussa, koska peräsinkulmat ovat maltillisia.

Kuva 7. Perinteinen ja väyläsuunnittelun mukainen käännöstapa.

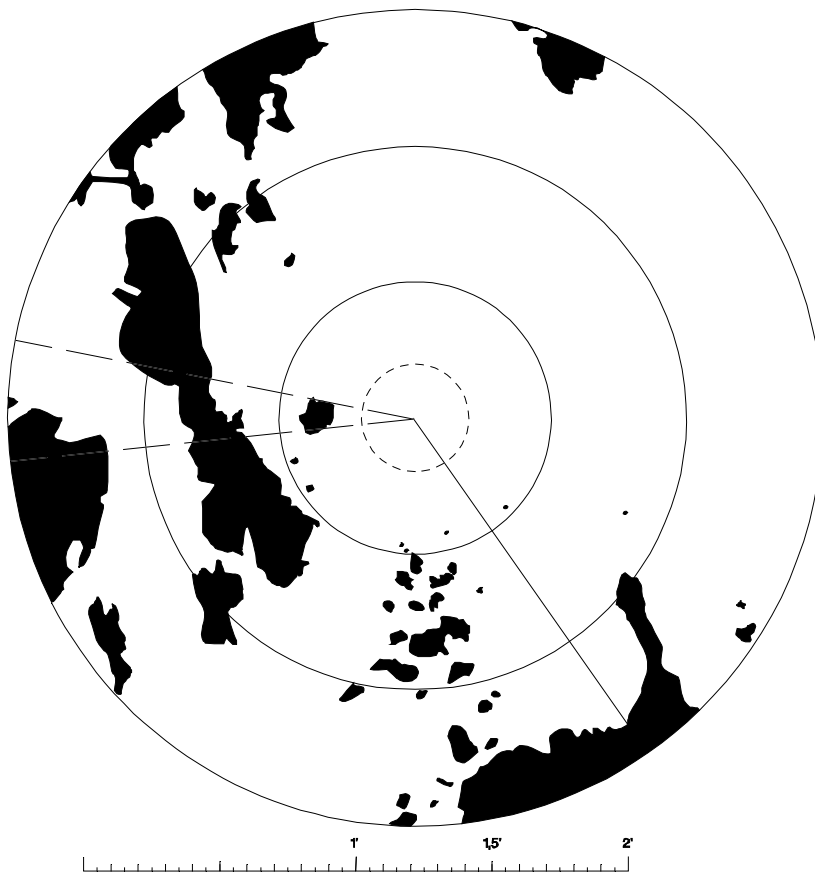
Luotsi pyrki toteuttamaan käännöstä suunnitelmansa mukaan komentamalla ensin suunnaksi 145°. Luotsin kertomuksen mukaan aluksen lähdettyä kääntymään näkyvyys alkoi heiketä hyvin nopeasti sankan lumipyryn vuoksi. Hän ei enää pystynyt paikallistamaan käännöskohdan jälkeistä itäviittaa eikä sen jälkeistä länsivalopojua visuaalisesti. Lumipyry ja aaltovälke estivät niiden ja Majasaaren näkymisen myös tutkalla. Tässä tilanteessa luotsilla ei ollut enää käsitystä aluksen paikasta ja hän käski päällikköä ottamaan koneella taakse sekä ilmoitti olevansa epävarma aluksen paikasta. Luotsi pyrki määrittämään alukselle sijaintia ottamalla tutkalla suuntiman, mutta onnistui saamaan sen ainoastaan Ämpyrin saaresta. Kuvassa 8a on havainnollistettu paikantamiseen tutkalla käytettävissä ollut informaatio. Sen perusteella paikka ei enää ollut tarkasti mitattavissa. Kuvassa 8b on saman alueen kartta.

Kuva 8a. Luotsilla paikantamiseen tutkalla käytettävissä olleen informaation havainnollistus. Luotsi ei kertomansa mukaan saanut tutkalla lähialueelta suuntimaa muualta kuin Ämpyrinsaaresta. Kuvassa yllä hänen kuvailemansa lähialueen häive on esitetty siten, että siinä ei näy Majasaarta eikä lähialueen merimerkkejä.
