Tutkintaselostus

C 1/1998 M

**Puskuyhdistelmä MEGA / MOTTI, karilleajo Airistolla
05.01.1998**

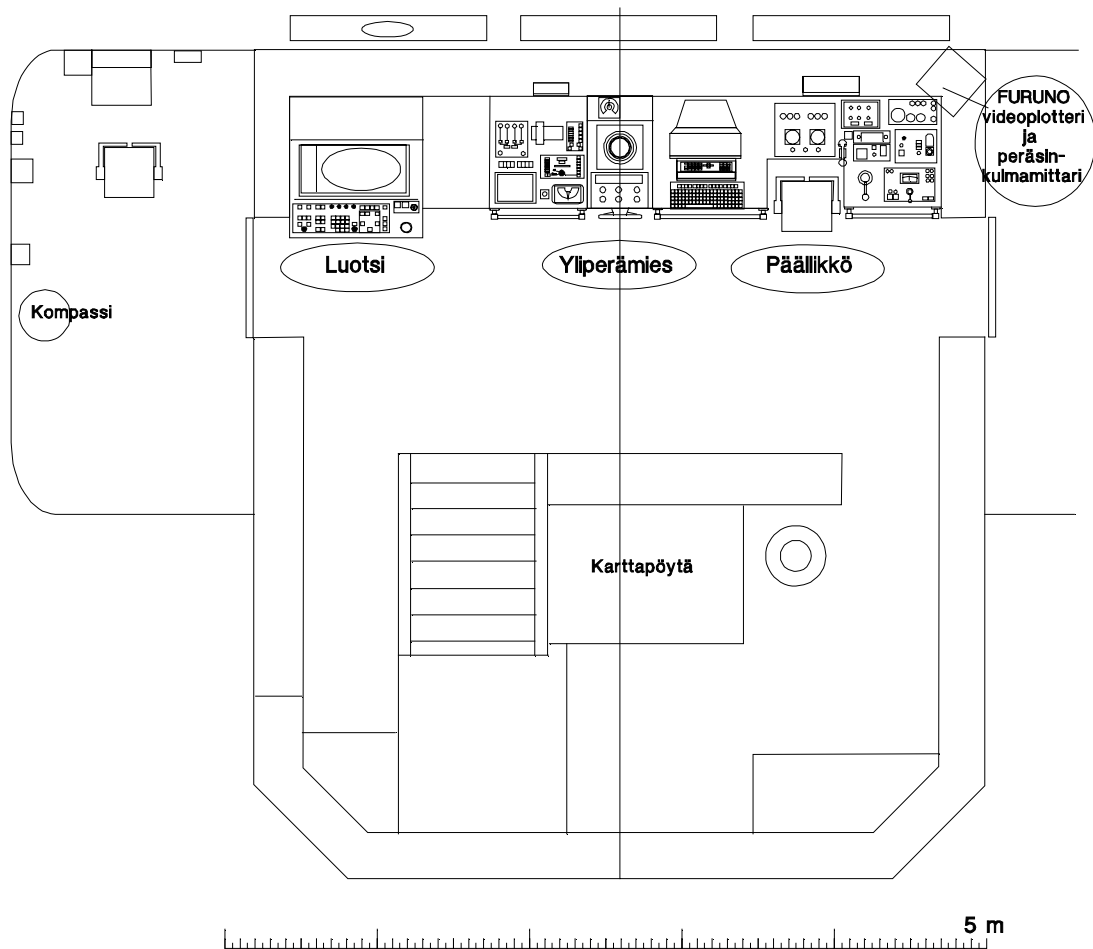
Kuva 3. Komentosiltajärjestely ja sillan miehitys juuri ennen onnettomuutta.

Perämies oli komentosillan oikealla puolella varustamon ohjeen mukaan. Hetkeä ennen onnettomuutta päällikkö tuli sillalle, jolloin työpisteet muuttuivat kuvan 3 mukaisiksi.

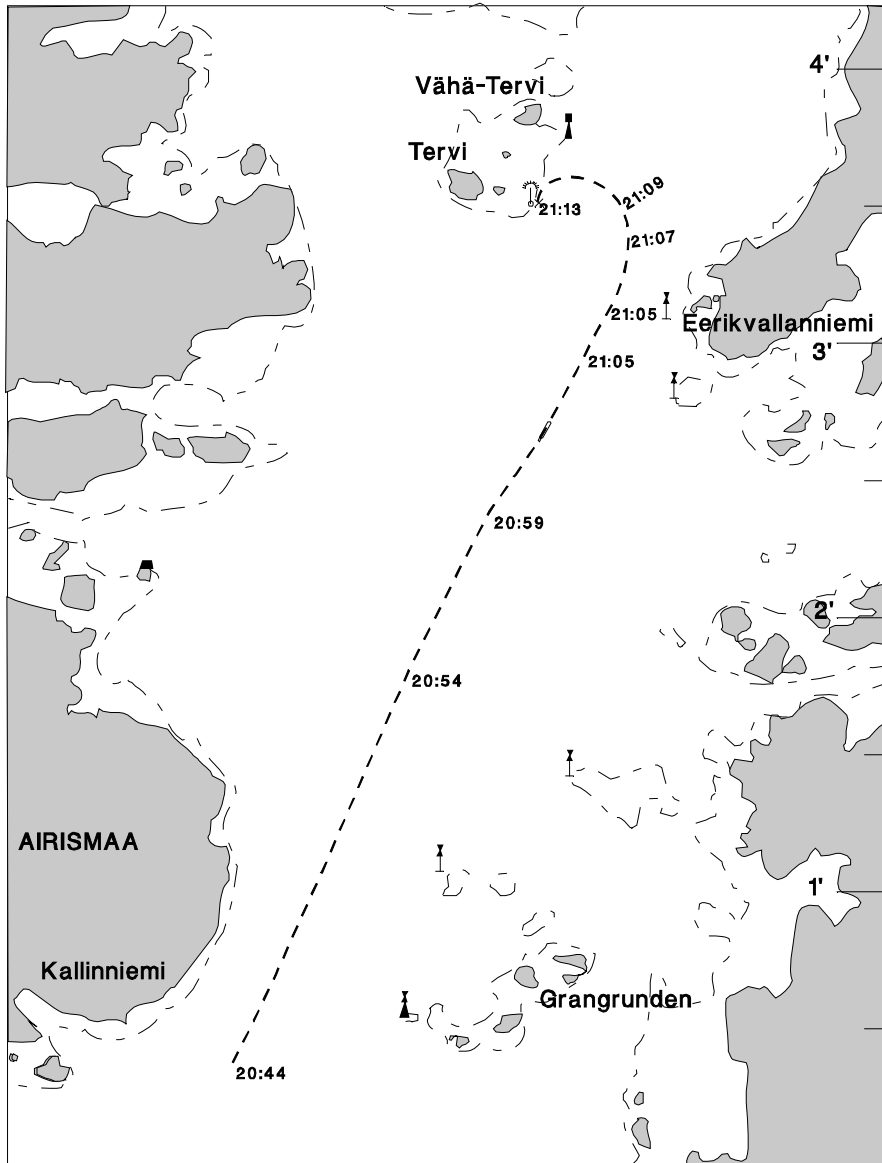
Kuva 7. MEGA / MOTTIN ajorata Airistolla 5.1.1998 VTS-rekisteröinnin mukaan.

Päällikkö palasi sillalle noin kello 21:09 ja hän havaitsi, että alus oli jyrkässä käänöksessä vasemmalle. Yliperämies oli ruorissa ja luotsi oli tutkan luona syyttämässä valonheittäjää. Luotsi ei nähnyt tutkassa enää Tervin reunamerkkiä tutkan häiriöiden tähden. Reunamerkki oli keulan vasemmalla puolella ja alus kääntyi edelleen. Päällikölle kävi selväksi, että käänös ei tule onnistumaan ja hän veti molemmilla koneilla täysillä taakse.

Luotsi ilmoitti tunteneensa kevyen töytäisyn kello 21:09. Alus oli karilla. Suunta oli suoraan etelään, reunamerkki näkyi keulan oikealla puolella. Päällikkö sanoi ottaneensa täydellä taakse kello 21:09 ja todenneensa aluksen olevan karilla kello 21:13 Ison – Tervin reunamerkin vieressä sen itäpuolella. Keula oli noussut 1,5 metriä syväysmittarin mukaan. Tuuli oli kaakosta ja se painoi aluksen perää kohti matalaa vettä. Päällikkö ajoi potkureita ristiin ja sai vaarallisen käännösliiikkeen pysähtymään.

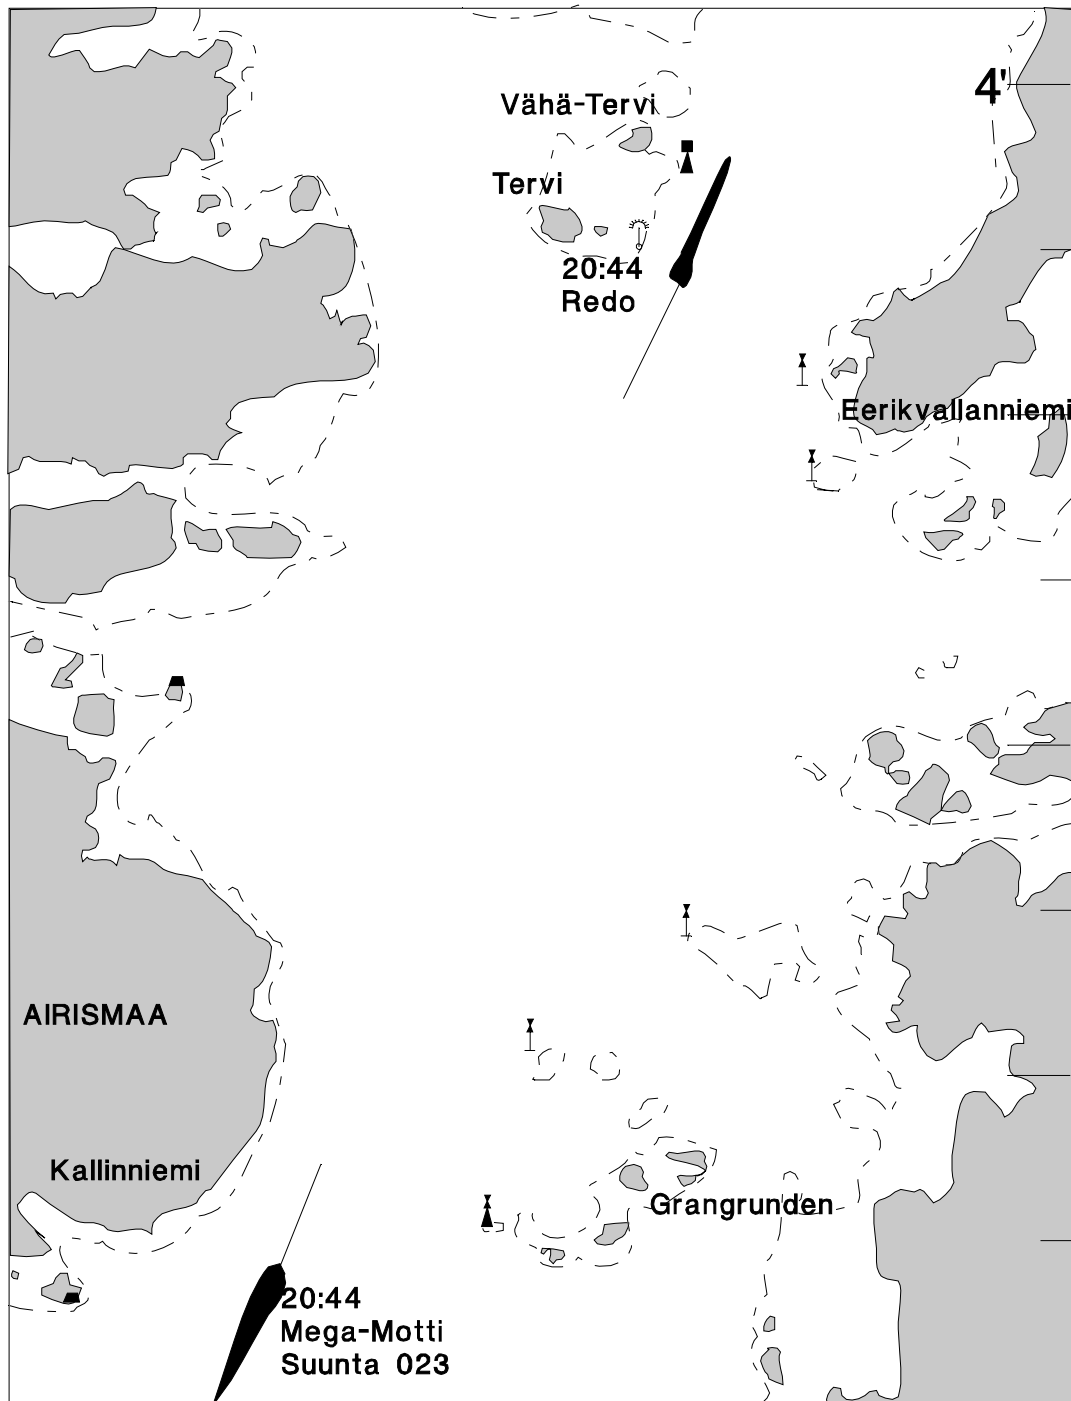
MEGA / MOTTI sivuutti Kallinniemen VTS -rekisteröinnin mukaan kello 20:44. Vastaantuleva ms REDO sivuutti samanaikaisesti Tervin (kuva 8). Muita aluksia ei Airistolla näkynyt. Saaristomeren liikenneinformaatiokeskuksen (VTS) kanssa tehdyn sopimuksen mukaan MEGA/MOTTI sai ohittaa Rajakarın vasta kello 22:00 jälkeen. MEGA/MOTTI oli noin 43-45 minuuttia etuajassa.

Kuva 8. ms REDO tulee vastaan kello 20:44 VTS rekisteröinnin mukaan.

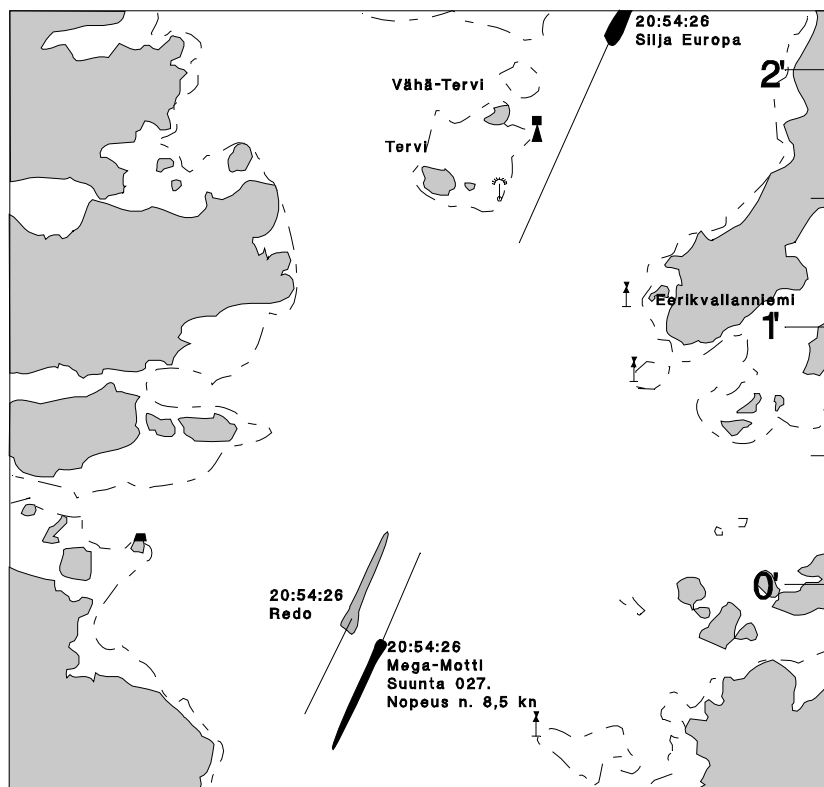
MEGA / MOTTI ja REDO kohtasivat kello 20:54:26 (kuva 9). Luotsi oli määrännyt suunnaksi 030°. VTS -keskuksen rekisteröimän tiedon mukaan suunta pohjan suhteen oli noin 027°. Sen mukaan MEGA / MOTTI sortui 3° vasemmalle. Ms SILJA EUROPA oli juuri sivuuttanut Rajakarın ja lisäsi nopeuttaan. MEGA / MOTTI ei voinut vielä kääntyä, koska se olisi joutunut poikittain SILJA EUROPA:n eteen. Luotsi ilmoitti meriselityskustelussa, että tarkoitus oli kääntyä SILJA EUROPAN kohtaamisen jälkeen.

Kuva 9. MEGA / MOTTI kohtaa ms REDOn kello 20:54:26 VTS rekisteröinnin mukaan.

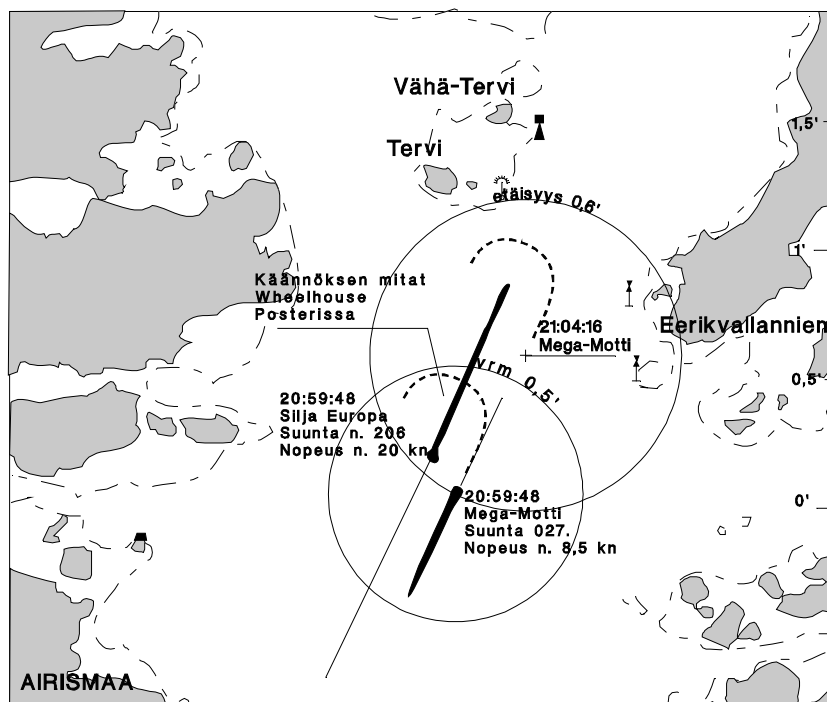
MEGA / MOTTI ja SILJA EUROPA kohtasivat kello 20:59:48 (kuva 10). MEGAn nopeus oli noin 8.5 solmua ja SILJA EUROPAN noin 20 solmua. Estettä kääntymiselle ei ollut.

Etäisyysrenkas 0,5' MEGA / MOTTIn kohdalla kello 20:59:48 kuvaa aluetta, jonka alusyhdistelmä tarvitsee käännökseen. Renkaan sisään on piirretty käännös vasemmalle täydellä ruorikulmalla Wheelhouse Posterin kaavion mukaan. Puolen mailin VRM -etäisyysrenkaalla olisi voinut kuvata aluksen ohjailukyvyyn.

Kuva 10. MEGA / MOTTI kohtaa ms SILJA EUROPA:n kello 20:59:48 VTS rekisteröinnin mukaan. Mikään ei estänyt MEGA / MOTTI:n käännöstä kumpaankin suuntaan tahansa. Kuvissa näkyy VTS:n tallentama pitkä jälkihohto.

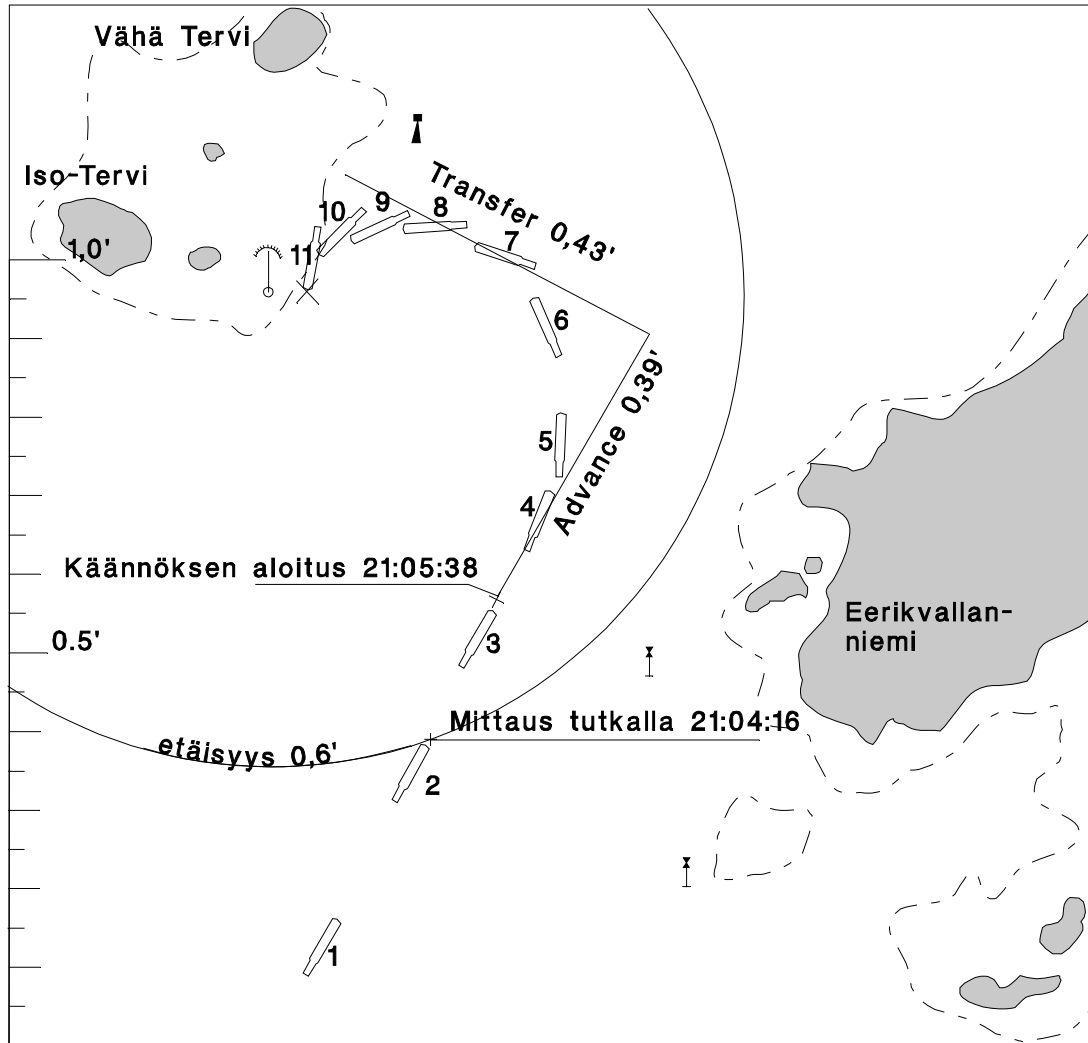
Käännös viivästy melkein kuusi minuuttia, sillä se alkoi vasta 21:05:38 (kuva 11). Käännöksen aloitushetki on mitattu Wheelhouse Posterin ohjailukaavion mukaan. Ohjailutiedot vastaavat hyvin VTS keskuksen rekisteröimää aluksen kulkurataa. Sen mukaan tuuli ei haitannut käännöstä.

Kuva 11. Myöhästynyt käännös, joka noudatti Wheelhouse Posterin mittoja. Tuuli ei jarruttanut käännöstä.

Viimeinen mahdollisuus pysäyttää käännös eli POINT of NO RETURN oli kääntää kaikki oikealle noin 21:07 (kuva 11). Vaaraa ei ilmeisesti vielä huomattu.

Kulmanopeusmittari olisi antanut viitteitä vaarasta. Alussymbolien 5 ja 6 välillä (kuva 11) näkyi jo, että käännös ei onnistu.

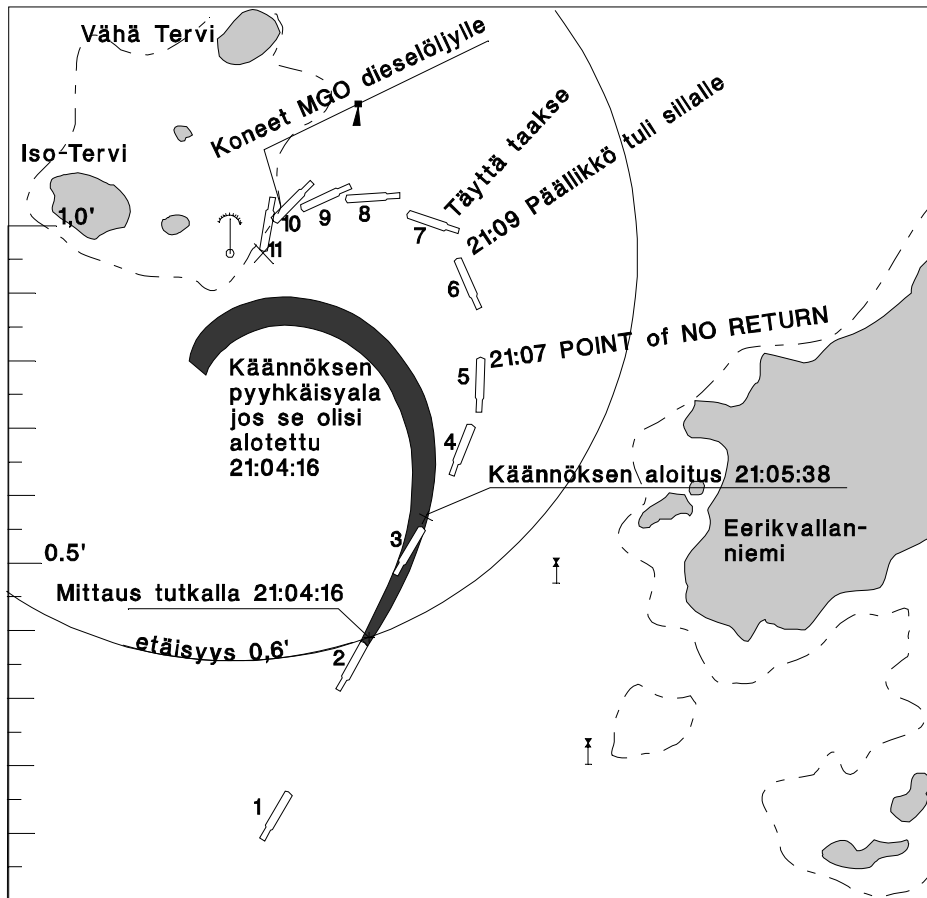
Perämies mittasi tutkalla etäisyydeksi Terviin 0,6'. VTS rekisteröinnin mukaan kello oli silloin 21:04:16. Mittaus tehtiin 4 minuuttia 28 sekuntia ms SILJA EUROPAN sivuutuksen jälkeen. Mikäli silloin oli heti kääntynyt, olisi käännös onnistunut täpärästi.

Kuva 12. Käännös olisi onnistunut täpärästi jos se olisi aloitettu kun perämies teki tutkamittauksen 21:04:16.

Perämies tulkitsti, että käännös olisi ollut vielä turvallinen sillä hetkellä. Hän sanoi meriselityskuulustelussa, että kääntöympyrän halkaisija oli noin 700 metriä. Todellisuudessa se oli 850 metriä ja alus olisi tarvinnut puolen mailin tilan ympärilleen käännöstä varten. Mittaushetkellä 0,5' etäisyysrengas oli Tervin kohdalla vain 130 metrin päässä 10 metrin syvyyskäyrästä. Turvalliseen käännökseen ei enää ollut mahdollisuutta, sillä se olisi onnistunut vain täpärästi. Pienikin tuulen aiheuttama muutos käännöksen aikana olisi aiheuttanut epäonnistumisen (kuva 12).
