Tutkintaselostus

C 13/1998 M

**ms TRENDEN, pohjakosketus Rauman edustalla
17.12.1998.**

ms TRENDEN, grounding off Rauma 17.12.1999

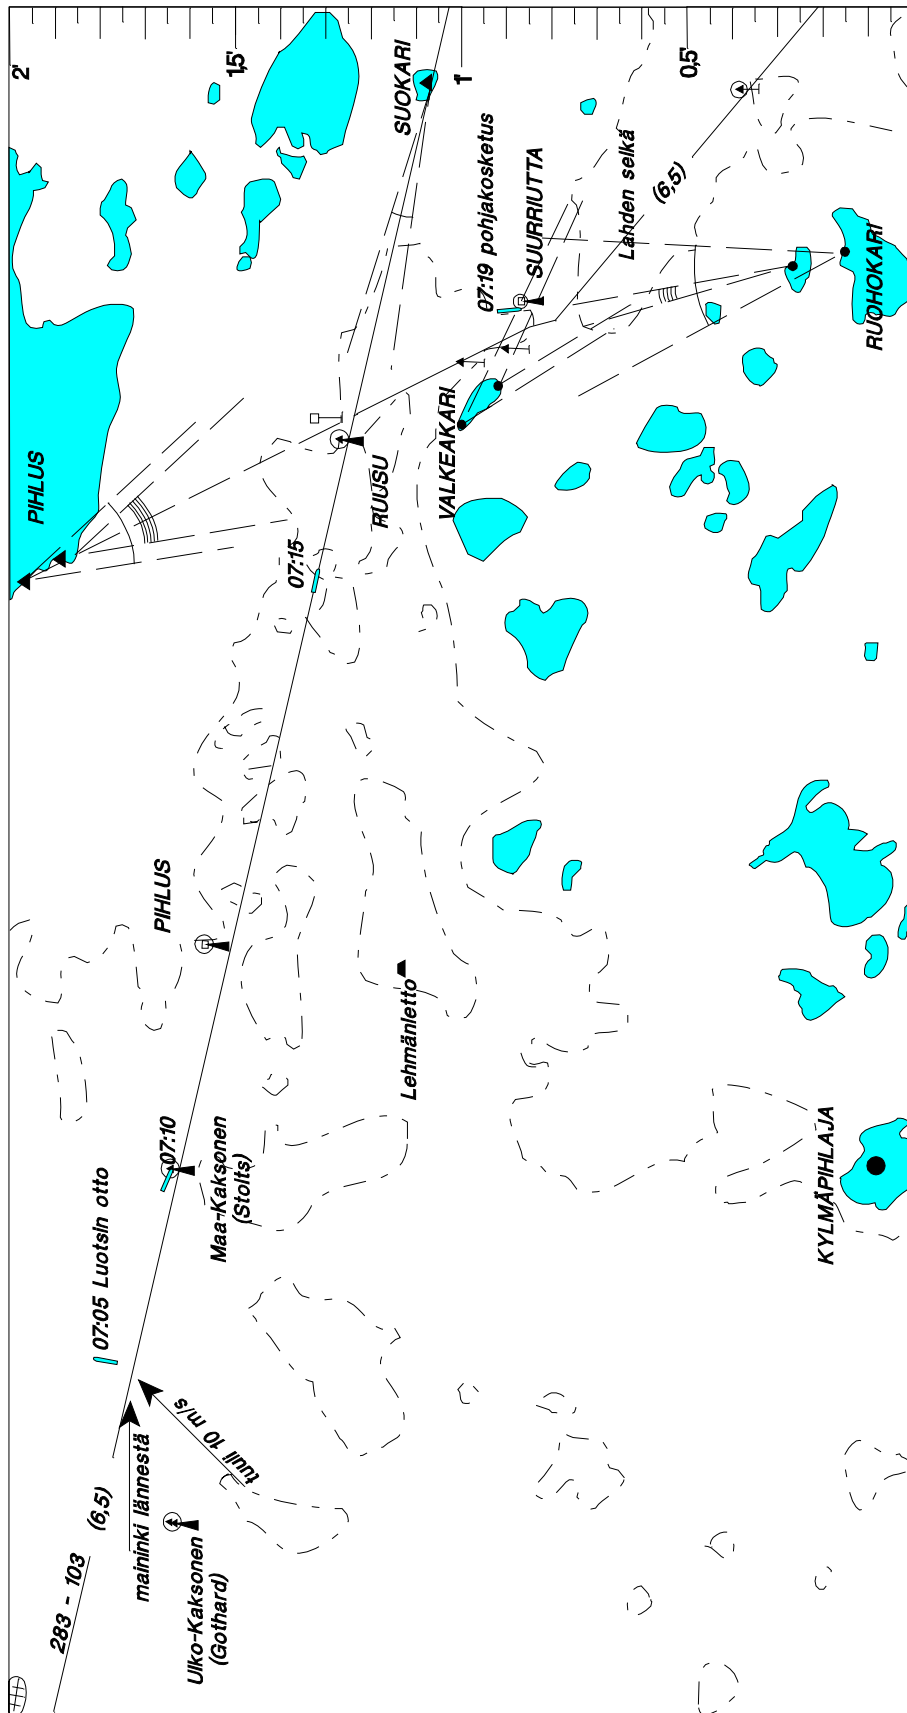
Kuva 3. Tapahtumien ajat meriselityksen ja luotsin kertomuksen mukaan.

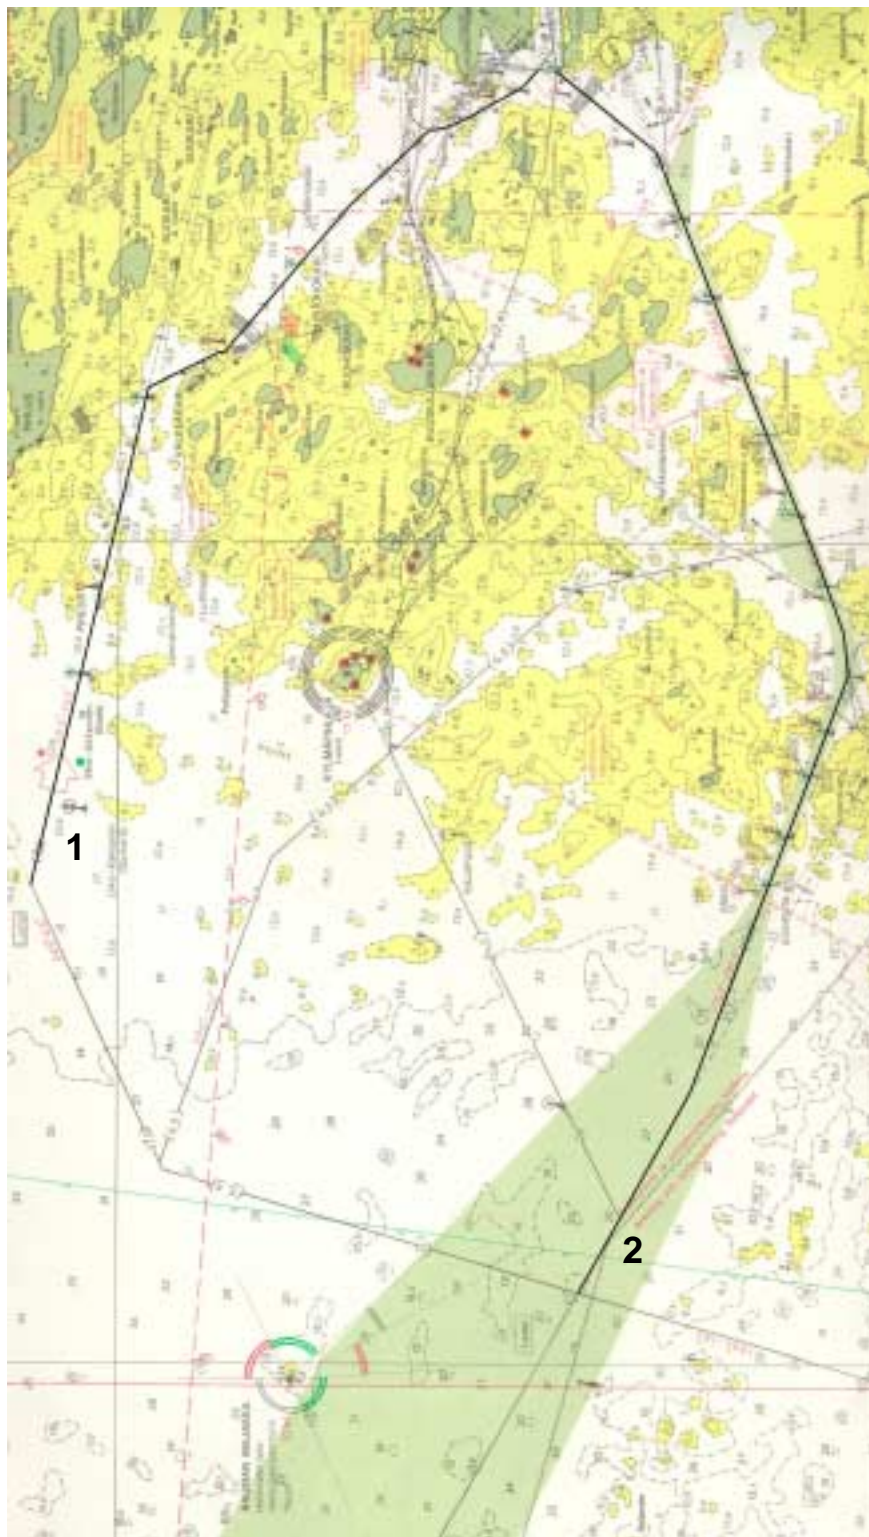
Kuva 4. 1) Vanha Valkeakaran väylä Kylmäpihlajan pohjoispuolella ja 2) uusi Rihntien väylä sen eteläpuolella.

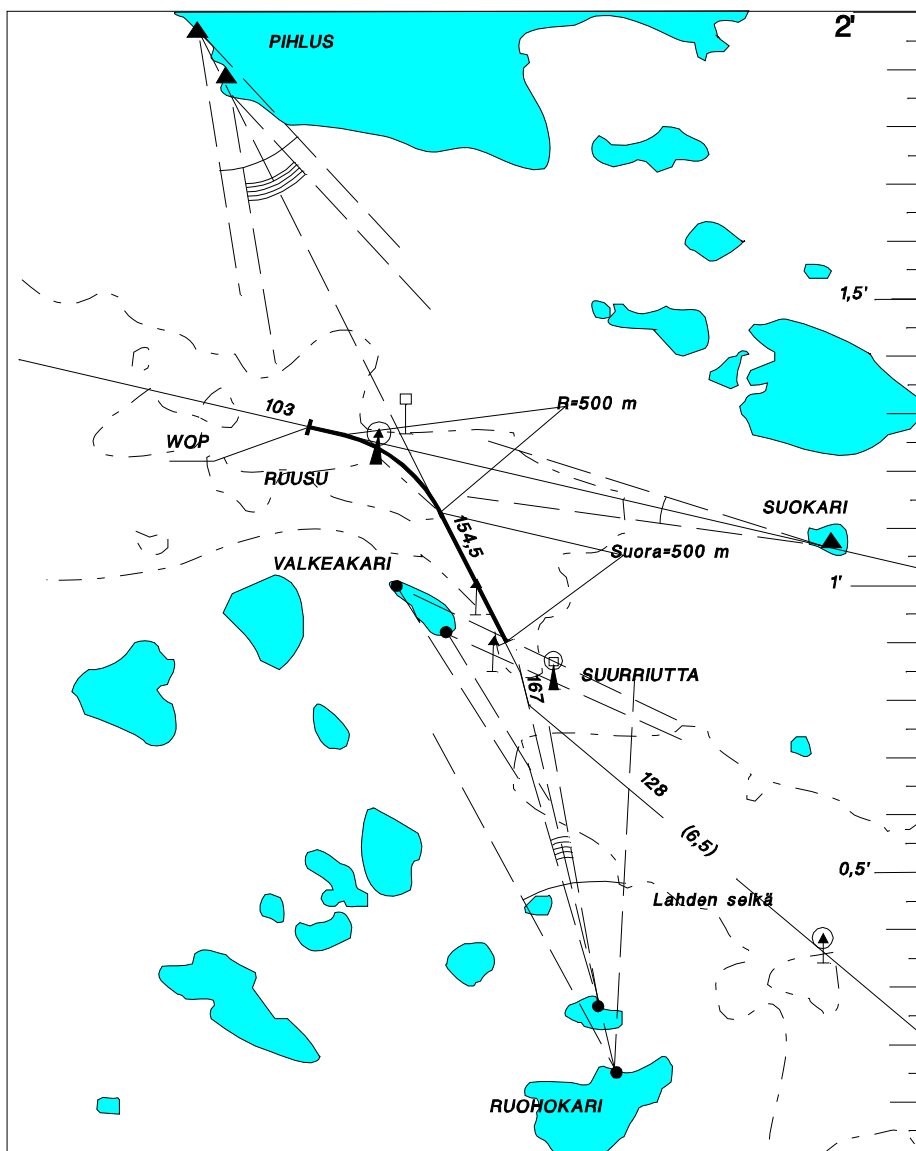
Kuvassa 5 on esitetty väyläsuunniteluohjeen kaarergeometria sovellettuna nykyiselle väylälle. Ajettaessa käänнос Pihluksen linjan mukaan 100 metriä pitkällä aluksella ajo-
linjat hipovat merimerkkejä. Kuvan 5 ja taulukossa 1 esitettyjen linjojen arvioinnin perusteella voidaan todeta, että Pihluksen linja jakaa käännoksen kahteen osaan.

TRENDENin tapauksessa kaarresäteen olisi pitänyt olla 500 metriä. Tämä edellyttää aloittamaan ensimmäisen käännoksen, kun tutkan antenni on vielä noin 200 metrin päässä Ruusun poijusta (WOP, Wheel Over Point, kuva 5), jotta päästäisiin Pihluksen linjalle. Se on liian aikaista, sillä käänнос sivuasi liian läheltä poijua. Kaarresädettä olisi lyhennettävä, jotta kaarre ei kulkisi läheltä poijua, mutta kaarresäteen lyhentäminen lisää peräsinkulmaa, mikä vaikeuttaa ohjailua ja johtaa tahattomaan mutkailuun. Linjauksen käyttökelpoisuus testattiin pöytätietokonesimulaattorilla.

Kuva 5. Väyläsuunnitteluohjeen kaarregeometria sovellettuna nykyiselle väylälle. Ensimmäinen käänös on piirretty kartalle 100 metriä pitkälle alukselle. Pihluksen linjan mukaan ajettaessa ajolinjat hipovat merimerkkejä.

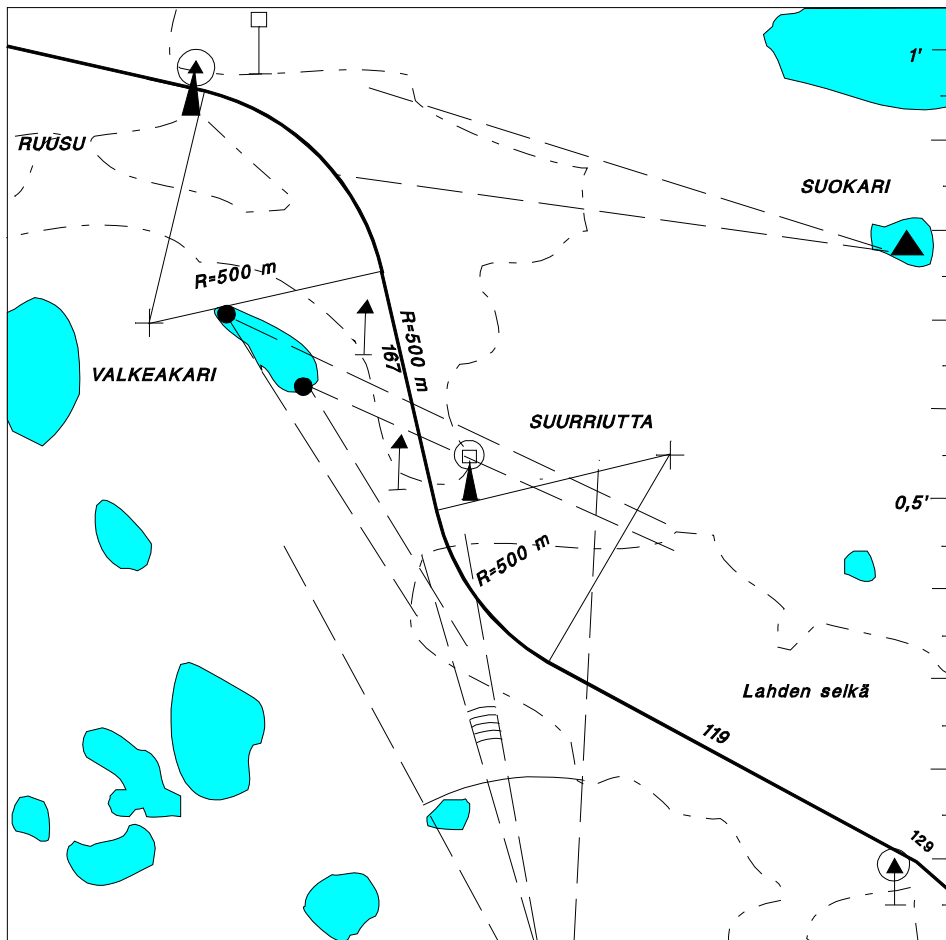
Merenkululaitoksen suositusten mukaan kaarteiden välissä tulee siis olla suora osuus, jonka pituus on viisi aluspituutta. Käytettävissä oleva vesialue sallii Valkeakarın kohdalla 500 metrin (0,27') kaarresäteet, jolloin niiden väliin jää noin 500 metrin suora osuus. Tämä tarkoittaa, että suurin sallittu aluspituus Valkeakarın väylällä pitäisi olla 100 metriä. Noudattamalla Pihluksen linjaa väyläsuositus ei toteudu. Valkeakarın linjaa ei myöskään voi noudattaa, sillä käänнос menee pitkälle etelään. Käytettävissä olevan vesialueen kattavaan hyödyntämiseen perustuva väyläsuunnitelma on esitetty kuvassa 6.

Kuva 6. Valkeakarın käänнос piirrettynä kansainvälisten väyläsuunnittelun periaatteiden mukaan. Suunnitelma ottaa huomioon käytettävissä olevan vesialueen.

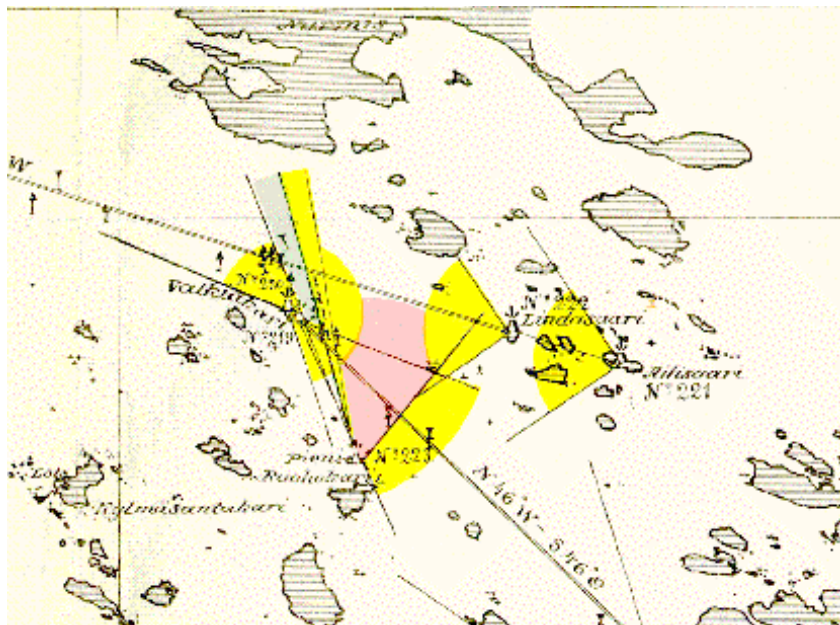
Valkeakarın väylä on kuvattu luotsiylihallituksen vuoden 1904 julkaisussa³ (kuva 7). Huomio kiinnittyy siihen, että vanha väylälinjaus noudatti Pihluksen kohdalla nykyikäistä väylämitoitusta. Valkeakarın väylän linjaus on taantunut ajan kuluessa.

Kuva 7. Valkeakarinen linjaus vuonna 1904. Linjaus olisi täyttänyt nykyaikaiset väyläsuunnitteluvaatimukset.

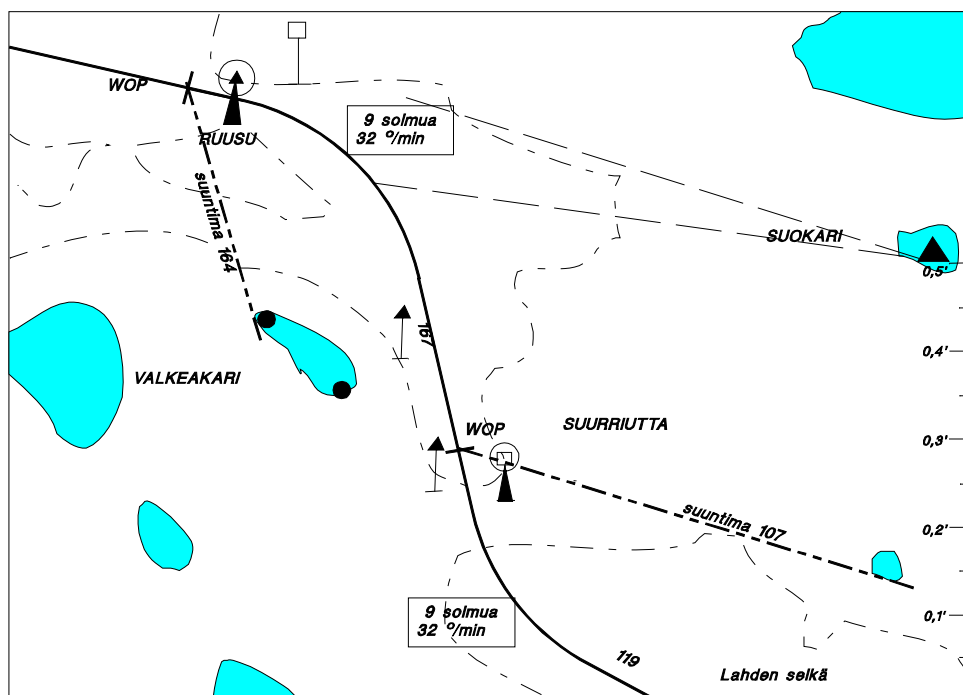
Nykyaikaiseen väylänmitoitukseen perustuva reittisuunnitelma on esitetty kuvassa 8. Kaarresäde on kuvassa 0,27'. Alus kulkee käännöskomennosta noin $\frac{1}{2}$ - $\frac{3}{4}$ pituudestaan eteenpäin ennen tasaisen kaarten alkua. Tähän on vielä lisättävä tutkan antennin etäisyys aluksen keulasta. Kaarre ja käännoksen alun suora osuus merkitään kartalle ja saadusta pisteestä piirretään tutkan suuntimaa osoittava käännoksenmerkki (WOP).

Kuva 8. Merenkulkulaitoksen väyläsuunnitteluohjeisiin perustuva reittisuunnitelma

Väyläsuositusten ja esitetyn suunnitelman (kuva 8) mukaiset käännökset voi suorittaa automaattiohjauksella.

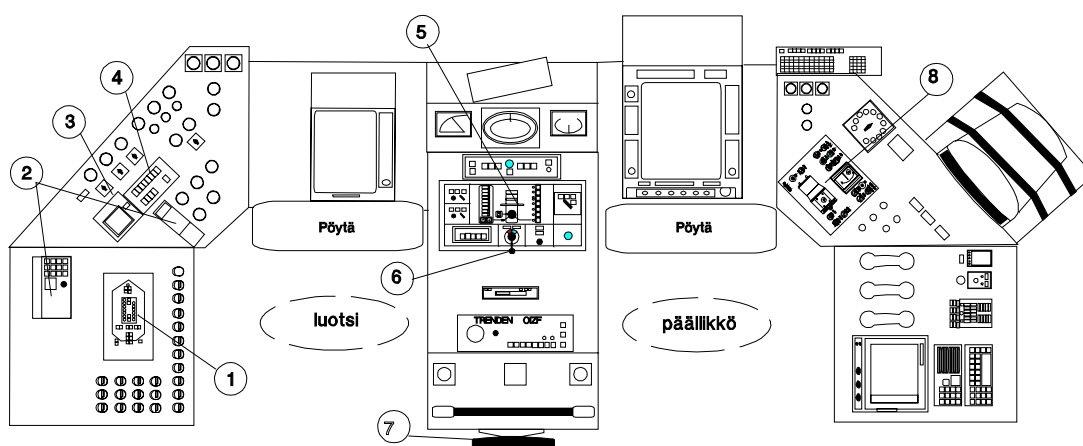
Kuva 9. Komentosillan navigointikonsoli.

Kulmanopeusmittari puuttui peräsinkulmamittarin vierestä. Tämä on suunnitteluvirhe, koska aluksella oli Anschütz Nautopilot D automaattiohjaus, jolla käännökset suoritetaan ennalta asetetun kulmanopeuden mukaan. Automaatti integroi kulmanopeuden hyrräkompassista. Kulmanopeusmittarin puutteen johdosta kulmannopeuskäskyä ei voida toteuttaa käsiohjauksella. Kuvassa 8 esitetyn suunnitelman mukaisen käännöksen toteuttaminen olisi mahdollista TRENDENin tapauksessa vain automaattilla.

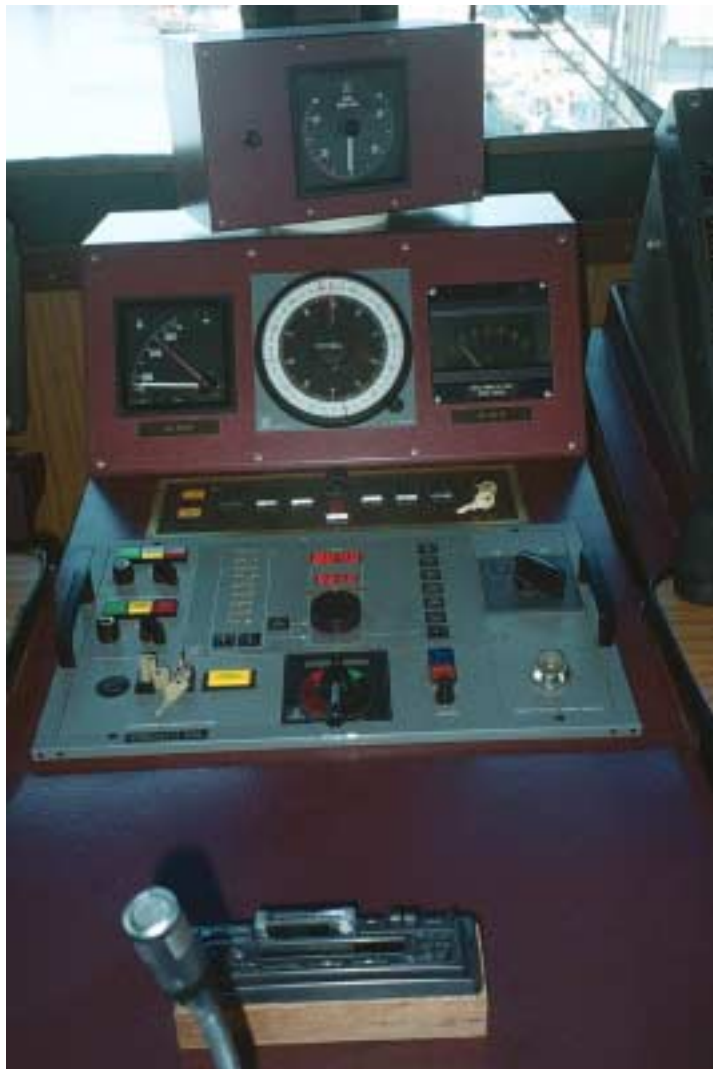
Kuva 11. Autopilotti, käsiohjaus, kompassi ja peräsinkulman mittari.

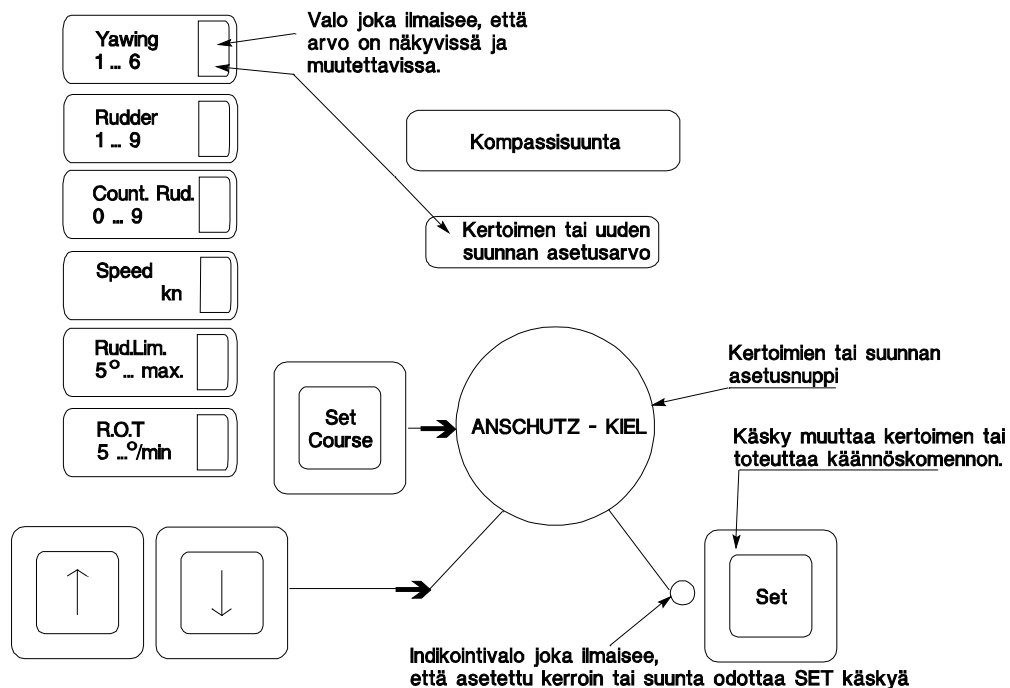
Kuva 12. Anschütz Nautopilot D autopilotin kertoimien muuttaminen ja suunnan muutokset. Kuvassa on tärkeimmät kertoimet.

Uutta suuntaa ei tulisi asettaa ikkunaan liian aikaisin. Tämä käyttöliittymä voi aiheuttaa inhimillisen erehdyksen, sillä jos 15 sekunnin aika ylittyy, uusi suunta häviää ikkunasta. Voi syntyä tilanne, että käyttäjä luulee antavansa suuntakäskyn, mutta mitään ei tapahdu SET nappia painettaessa.

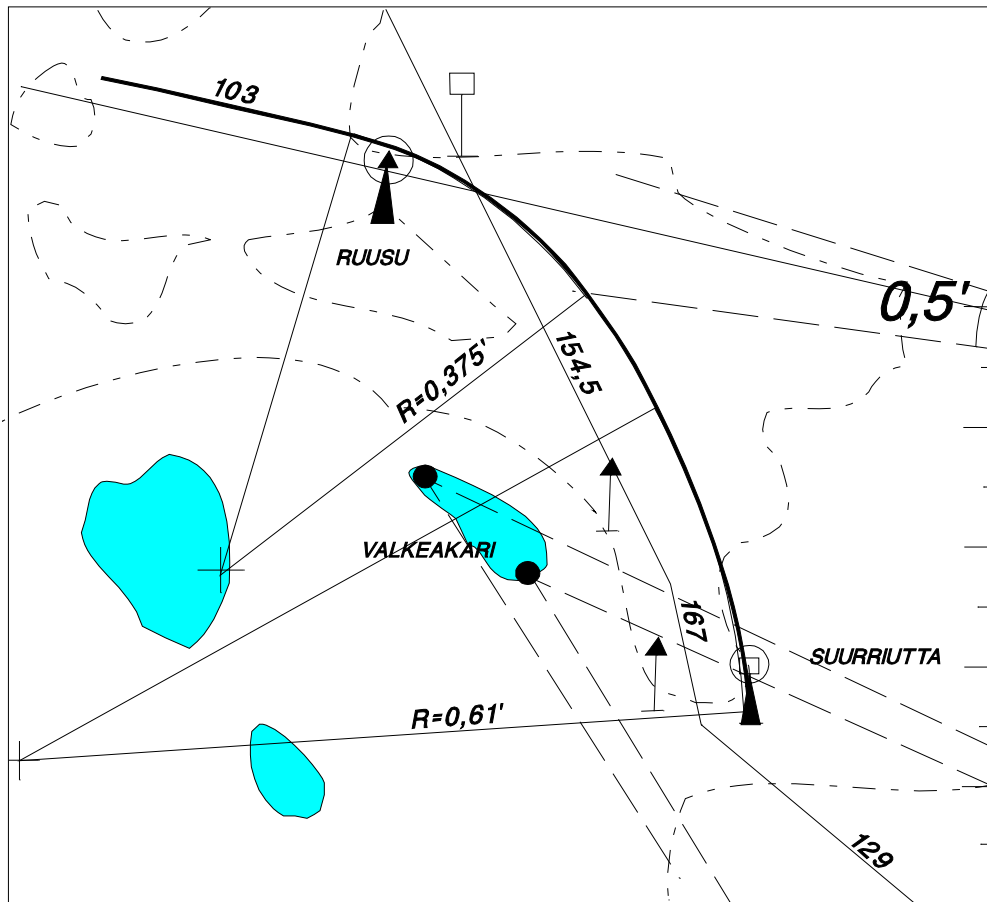
Kuva 13. Onnettomuuskäännös aluksen automaattisen DGPS rekisteröinnin mukaan.

Meriselityksessä päällikkö totesi ruorikulman olleen käännöksen aikana 10° . Käännöksen alussa kääntösäde oli rekisteröinnin mukaan $0,375'$. Simuloimalla voidaan todeta, että jos käännös aloitetaan 10° peräsinkulmalla kun komentosillan etäisyys on 100 metriä Ruusun poijuun, on kulmanopeus käännöksen puolivälissä $49^\circ/\text{minuutissa}$, jonka jälkeen autopilotti alkaa keventää ja aloittaa aluksen vakauttamisen suunnalle 155° . Kääntösäde muodostuu silloin samaksi mikä se oli onnettomuustilanteessa (kuva 13). Meriselityksen mukaan luotsi käänsi automaattiin suunnaksi 175° , koska aluksen kääntyminen ei edistynyt toivotusti.

Aluksen liikeradassa on havaittavissa miltei suora osuus kahden suunnanmuutosten välillä. Lopussa kaarresäde oli keskimäärin $0,61'$, joka vastasi kulmanopeutta $20^\circ/\text{minuutissa}$. Kuvasta 13 ilmenee, että jos käännös olisi tehty heti suunnalle 175° yhdellä käännöksellä olisi käännös voinut onnistua.

Simuloinnin, aluksen käännösradan rekisteröinnin ja päällikön lausuman perusteella voidaan todeta, että automaattiohjauksen Rudder Limit -asetus oli 10° . Luotsaukseen se oli liian pieni. Peräsinkulman rajoitusarvo vastasi avomeriolosuhteita.
