## Tutkintaselostus

C 4/1998 M

**ms GERDA, karilleajo Kotkan sataman edustalla 07.04.1998**

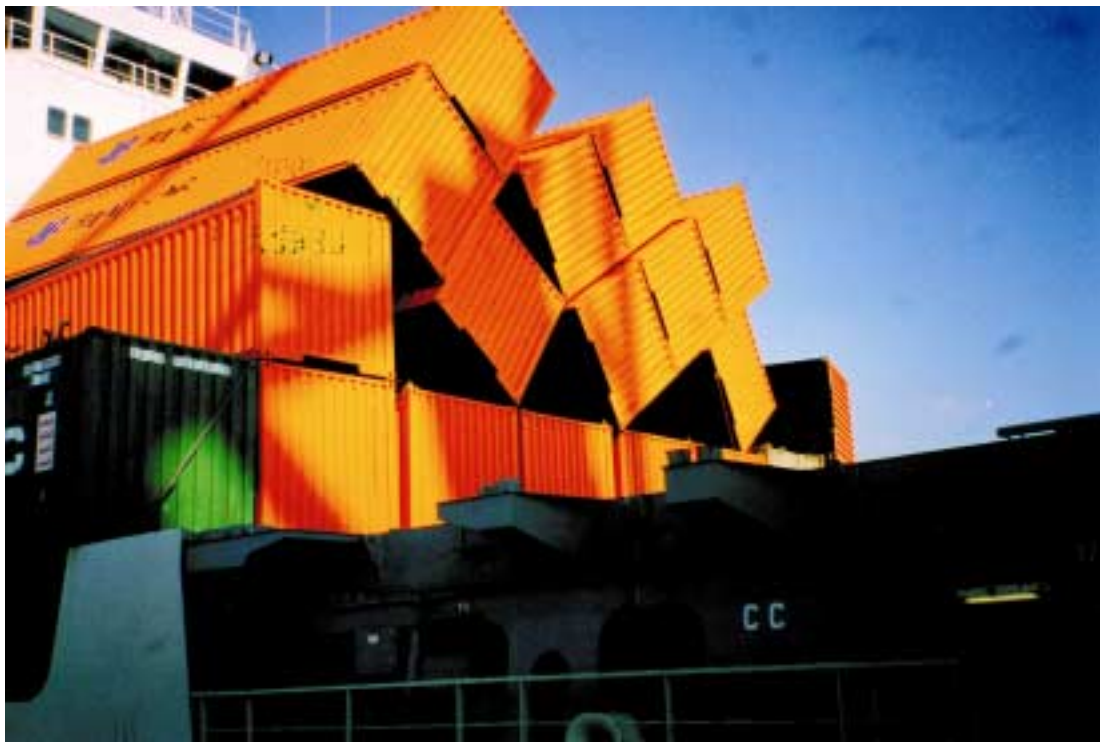
GERDA kallistui rajusti vasemmalle törmäyksen voimasta. Komentosillan edessä konttipino romahti ja neljä konttia putosi mereen. Päälikkö veti potkurin lapakulmat nolliille. Ohjaus muutettiin käsiohjaukselle ja ruori pantiin keskelle. Alus miltei pysähtyi. Luotsi komensi kompassisuunnaksi 355°. Päälikkö antoi koneella 'potkun eteen', jotta alus kääntyisi. Konehuoneesta ilmoitettiin, että siellä ei ollut vuotoja.

Kuva 5. Komentosillan edessä ollut konttipino romahti törmäyksessä, jolloin neljä konttia putosi mereen.

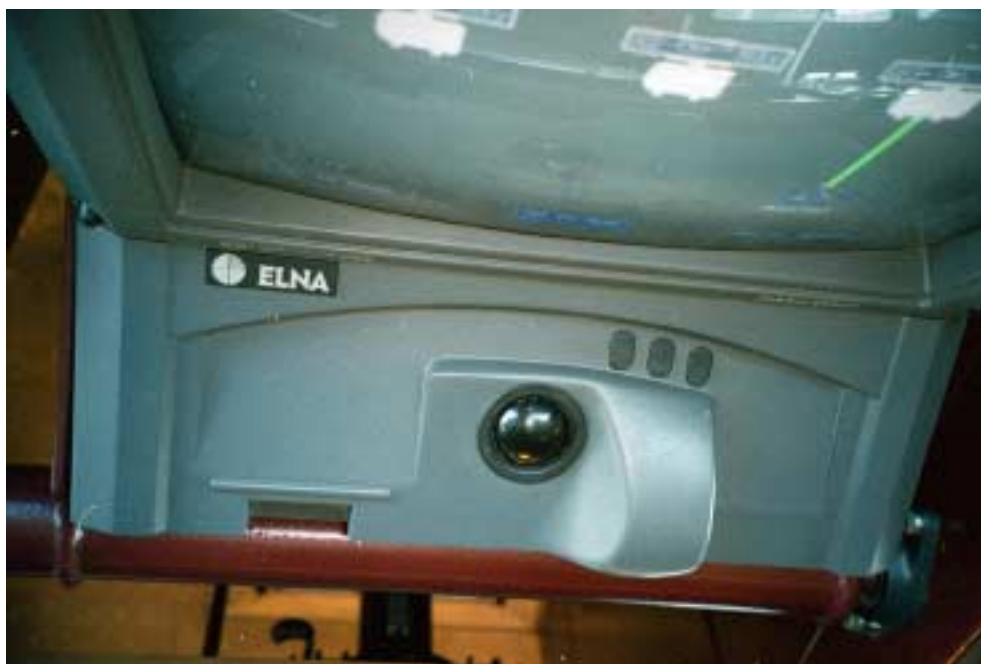
Kuva 9.

**Kelvin & Hughes tutkan käyttöliittymä.** Kelvin & Hughes näyttölaitetta pidetään Euroopassa yleisesti melko hyvänä merenkulkulaitteena avomeripurjehdukseen. Kaikki toiminnot hoidetaan valikko-tekniikalla yhdellä rullapallolla ja kolmella painonapilla, joiden merkitys muuttuu sen mukaan mihin toimintoon sitä käytetään. Tutkan käyttöliittymä on kuvassa 9. Järjestelmän etuna on kaikkien paino- ja säätönapuloiden poistaminen, mutta käyttäjän kannalta toiminnot moninkertaistuvat. Luotseille järjestelmä on haitallinen, koska se poikkeaa muista tutkista. Tutkia ja ohjauslaitteita GERDAn tyyppisessä aluksessa on analysoitu ms BALTIC MERCHANTin onnettomuustutkinnan yhteydessä (tutkinta C 4/1998 M) luotsauksen ja Reinin jokiliikennesääntöjen pohjalta. Näiden sääntöjen mukaan Kelvin & Hughes tutkan käyttöliittämää ei hyväksytä. BALTIC MERCHANTin tutkinnassa luotsi ilmaisi selvästi, että Kelvin & Hughes meritutkan käyttöliittymä oli hidaskäyttöinen.

Toimintoja on viisi kun vastaavia toimintoja konventionalisessa tutkassa on vain kaksi. Tavallisessa tutkassa katse kohdistetaan kuvaputken aaltovälkkeeseen säädön aikana. Kelvin & Hughes tutkassa on samalla katsottava kuvan ulkopuolella olevaa ikkunaa, jotta itse kuvaputken havainnointi kärsii ja säätö viivästyy.

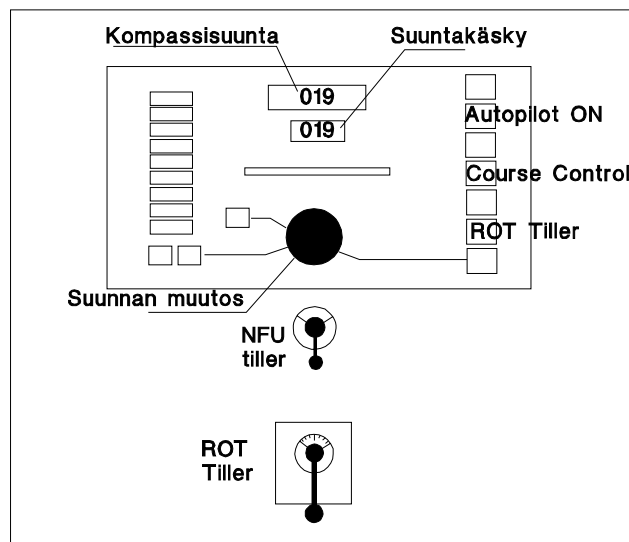
Kuva 11. Luotsaukseen sopiva Anschütz Nautocourse D ohjausjärjestelmän ohjailutavat. NFU oli hätäohjaus.

**Peräsimen käsiohjaus (NFU, Non Follow Up)** on automaattiohjauksen paneelissa (kuva 11). Vivun kääntäminen katkaisee heti kaikki automaattiset ohjailutavat (override-toiminta). Se toimii Non Follow Up (NFU) eli aikaohjausperiaatteella, ja ohittaa kaikki ohjailujärjestelmän rajoitukset. Peräsin kääntyy mahdollisimman nopeasti ääriasentoon. Vivun kääntäminen pitää ruoripumpun käynnissä. Haluttu peräsinkulma on säädettävä peräsinkulmamittarin avulla. Kun haluttu kulma on saavutettu, pumput pysäytetään hellittämällä vivusta. Jousi palauttaa vivun keskelle. Peräsinkulman osoitinta on siis seurattava koko ajan. NFU-vivulla ohjattaessa tutkan seuranta on vaikeaa. NFU ohjaus

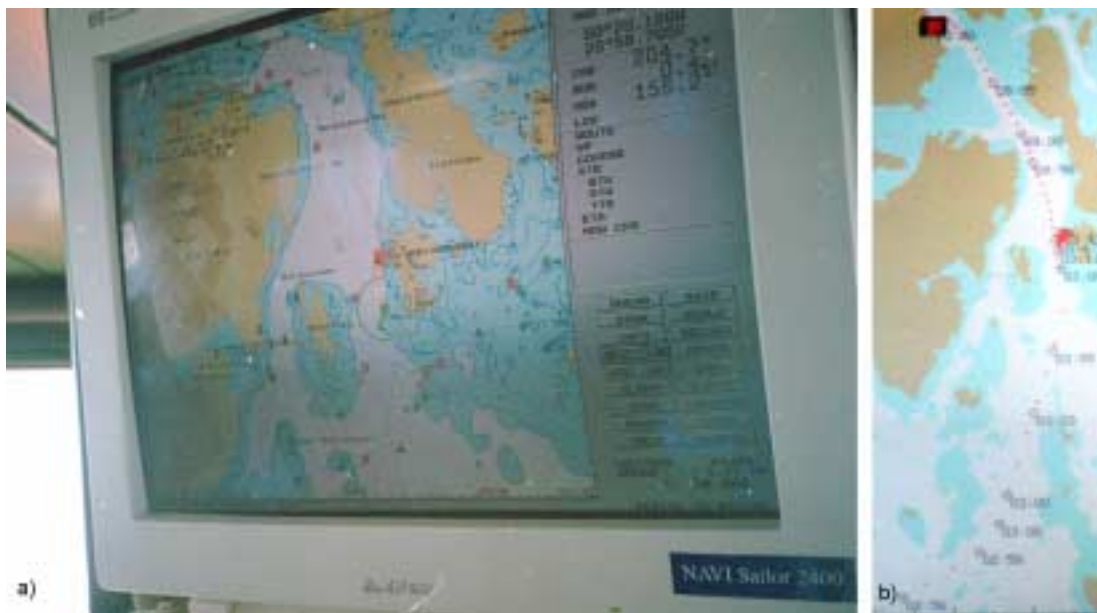
Luotsin kertoi kääntäneensä autopilotin suunnalle 360° heti radiopuhelun jälkeen ja seuraavaksi 355 ja lopuksi 340 astetta. Rekonstruoinnin mukaan GERDA liikkui miltei suoraa suuntaa 015° pohjan suhteen noin puolitoista minuuttia sen jälkeen, kun luotsi oli mitannut etäisyyden Pirköyriin eli käännös alkoi 0,3' etäisyydellä Pirköyristä. Käännöksen alkamiseen liittyy jostakin syystä viive.

Kuva 12. a) Kattoon ripustettu Elektronisen kartan näyttöruutu (ks. myös kuva 2)

b) Kartalle rekisteröityneet GERDAn reittipisteet.

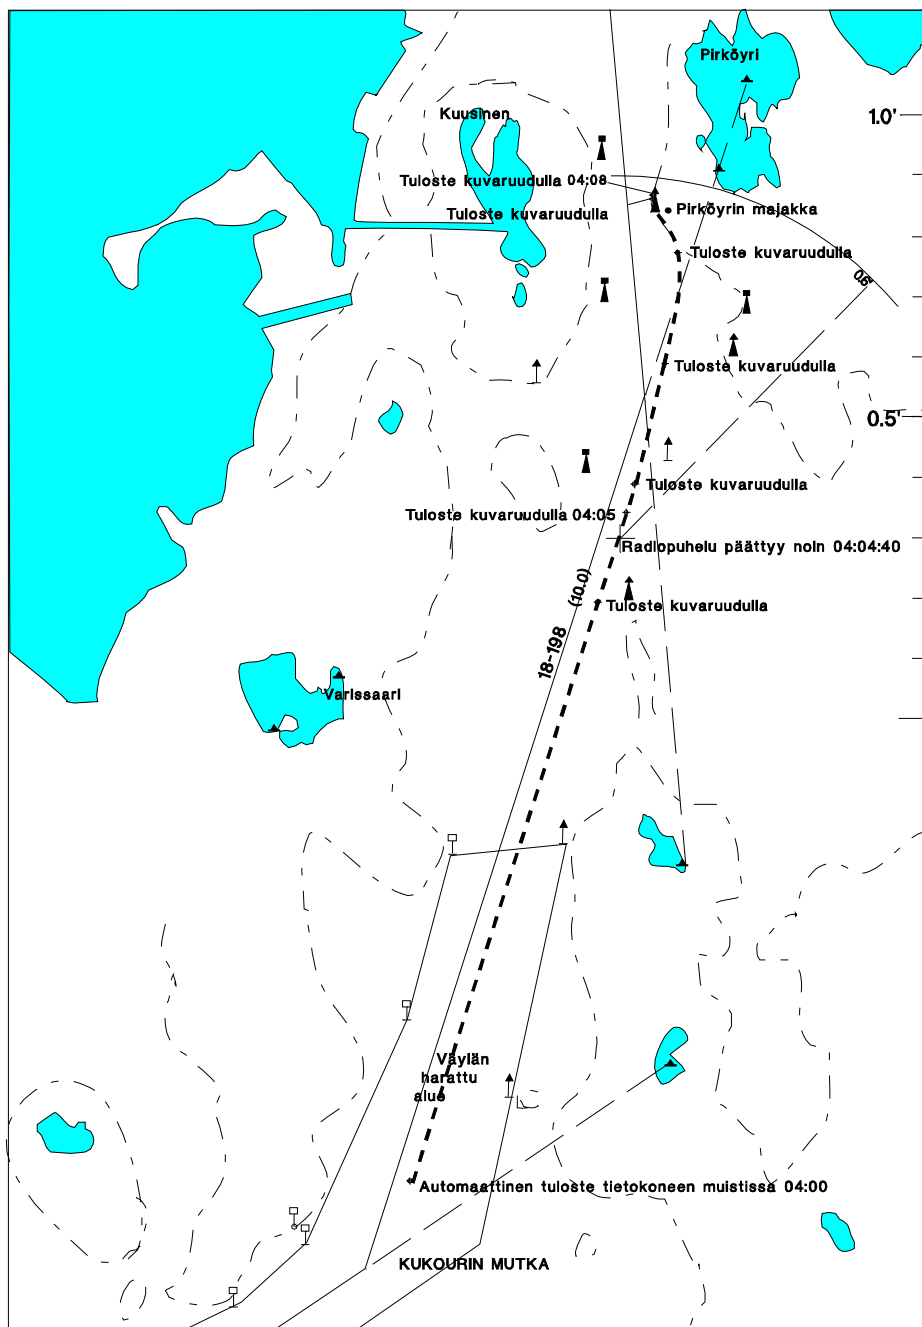
Kuva 13. GERDAn elektroniselta kartalta jäljennetty ajolinja. Kartta valokuvattiin karilleajon jälkeen. Aluksen paikka piirtyi automaattisesti kuvaruudulle minuutin välein. Kellonajat tulostuvat myös automaattisesti. Pohjakosketuspaikka on Pirköyrin majakan vieressä.

GPS-rekisteröinnin (elektronisen merikartan kuvaputkelle rekisteröityneiden paikkapisteiden) mukaan GERDA oli mennyt Halla - Kukouri linjan (355°) yli noin 11 - 12 solmun nopeudella ennen kuin käännös suunnalle 360° alkoi (kuva 13).

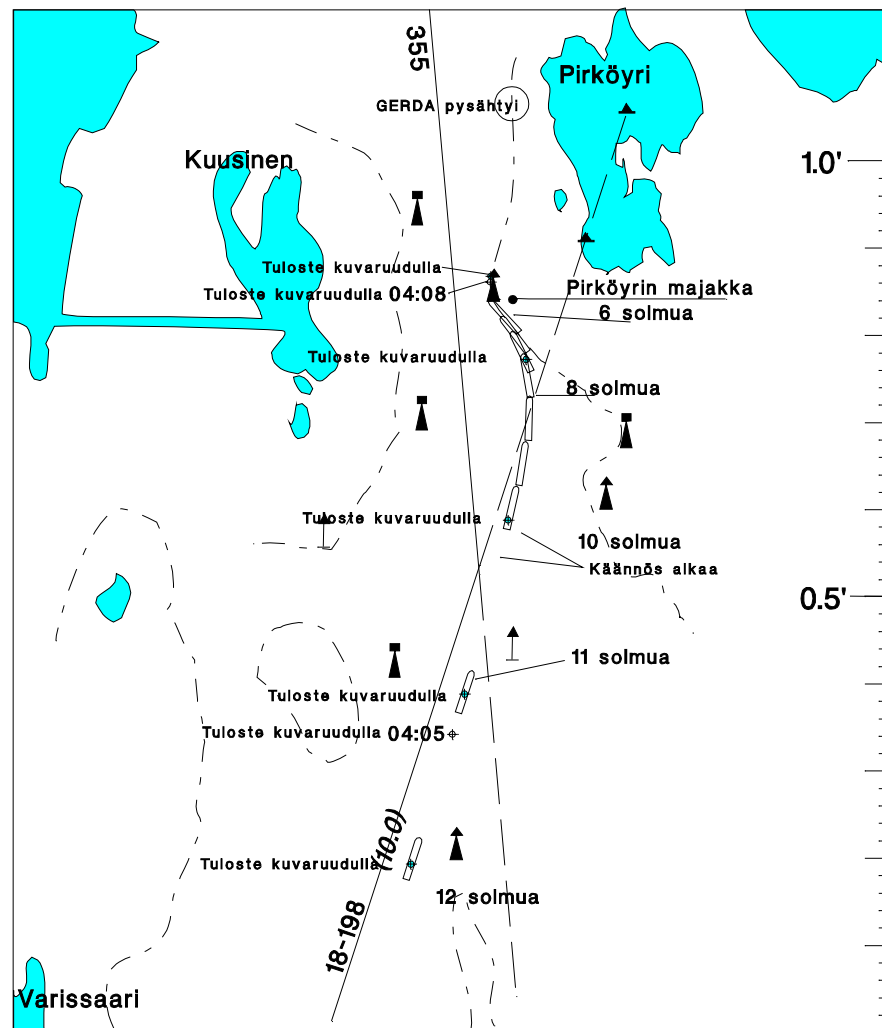
Kuva 14. Avovedessä simuloitu onnettomuuskäännös. Rengas GERDAn pysähtymispaikan rekisteröintipisteen ympärillä kuvaa paikanmäärittelyn hajontaa (n. 45 metriä).

Simuloimalla onnettomuuskäännöstä 95 metriä pitkällä konttialuksen mallilla avovesiolo-suhteissa on vaikea saada alusta kääntymään kahden kaapelin säteellä (kuva 14). Kuvassa 14 esitetty aluksen sortokulma ei ole jäätilanteen johdosta ehdottomasti oikea. Jyrkkää käännöstä kuvaava tulostesarja elektronisen kartan kuvaruudulla viittaa siihen, että jäät eivät haitanneet käännöstä. On mahdollista, että kaarre oli hieman loivempi kuin mitä GPS rekisteröinti on kuvannut, koska GERDAn ollessa paikallaan Pirköyrin rannassa pohjakosketuksen jälkeen, GPS piirsi noin 45 metrin säteistä paikanmäärityshajontaa aluksen ympärille (kuva 14). Kuvassa 15 on esitetty aluksen rekonstruoitu liikerata ja paikanmäärityksen mahdollinen hajonta. Epätarkkuudet, jotka johtuvat paikan siirrosta valokuvasta kartalle sekä jään mahdollisesta vaikutuksesta käännökseen, sisältyvät tähän. On mahdollista, että differentiaalisignaali katkesi noin klo 04:07. GERDAn nopeus laski Varissaaresta lähtien, mutta paikanmäärityksen hajonnan tähden nopeuksia ei voi määritellä aivan täsmällisesti. Analyysi osoittaa, että käännös (käännöksen aloitus) myöhästyi noin 0,3'

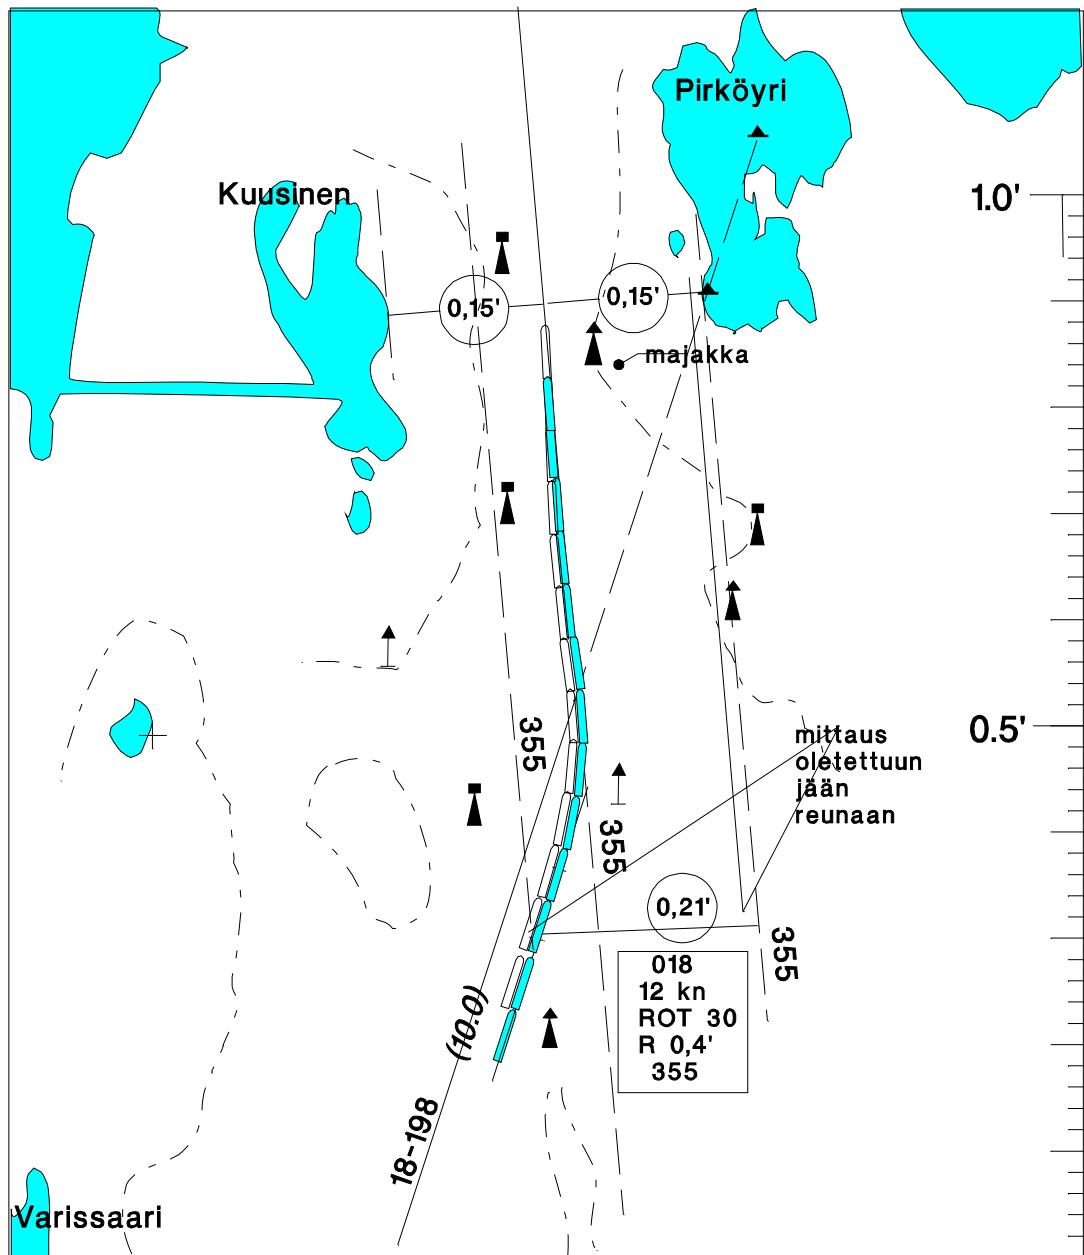
Käännöksen säde on 0.4' ja käännöksen aloituspiste on 0,06' ennen tasaisen kaarteiden alkua (kuvassa 16). Etäisyys käännöskomennosta tasaisen kaarteiden alkuun on selvitetty liitteessä 1. VRM etäisyysrenkaalle asetetaan 0,21' ja EBL suuntimaksi asetetaan 355° etäisyysrenkaan tangentiksi. Käännös aloitetaan, kun EBL sivuaa Pirköyrin rantaa. Luotsi on kertonut, että Pirköyrin rannassa oli jäärykkyitä, jotka häiritsivät kääntöpaikan määrittelyä. Kuvassa 16 on oletettu, että jää on siirtänyt rantaviivaa 30-40 metriä, mikä olisi siirtänyt aluksen liikeradan saman verran vasemmalle. Virheen olisi voinut korjata helposti suunnalla 355° ennen Pirköyrin salmea. Kaksi rinnakkaista alusten rataa esittää hajontaa, jonka rannassa oleva jää aiheuttaa.

Kirjallisessa reittisuunnitelmassa käännöstä koskevat suureet merkitään selvästi havaittavaan ruutuun käännöksen viereen (esimerkkinä kuva 16). Kaarteiden alussa ruorikulmat ovat 10° - 20°. Peräsinkulmaa säädellään siten, että kulmanopeusmittari näyttää 30°/minuutissa.

Kuva 16. Esimerkki Pirköyrin käännösuunnitelmasta.

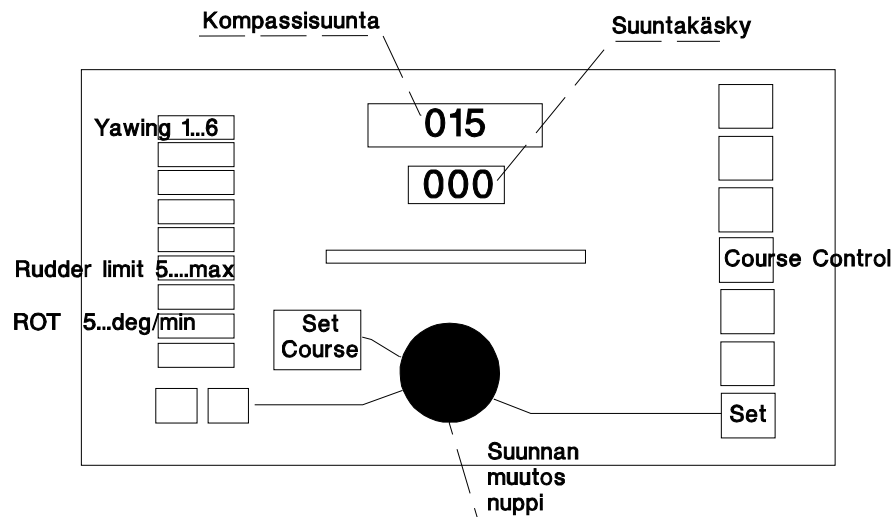
Kuva 17. Anschütz Nautopilot D autopilotin COURSE CONTROL ohjailumoodin tärkeimmät säädöt luotsattaessa:

Course Control on altis erehdyksille, mutta se ei olekaan tarkoitettu navigointiin mutkaisella väylällä. Siihen tarkoitukseen on ROT tiller.

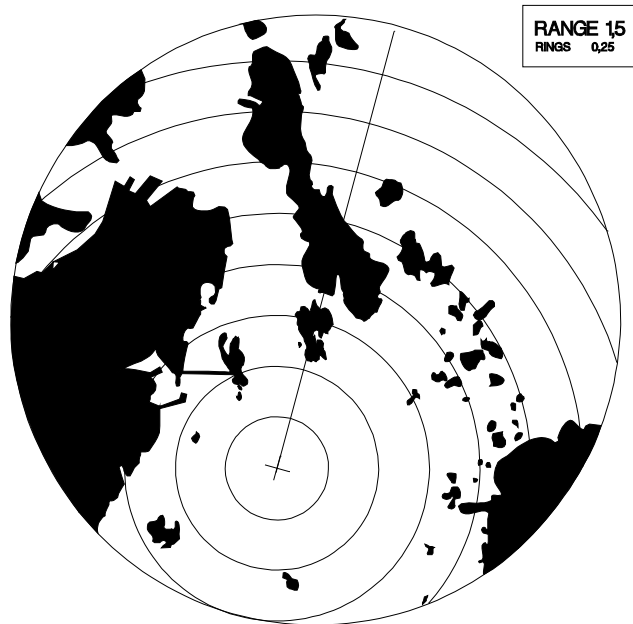
On mahdollista, että luotsi erehtyi tutkan kiinteiden renkaiden välimatkoista käännökseen valmistautuessaan. Hän ei voinut käyttää siirtyvää etäisyysrengasta, koska tutkan ainoa käyttöliittymä – rullapallo, oli varattu tutkakuvan säätöön, jota luotsi koitti jatkuvasti parantaa. Jos Pirköyrin eteläkärki ehti rikkoa toisen etäisyysrenkaan, on mahdollista, että luotsi on virheellisesti kuvitellut ensimmäisen renkaan kuvaavan 0.5' mailin etäisyyttä todellisen 0,25':n asemesta. Tämä voi selittää, että hän ei aloittanut käännöstä kuvan 18 osoittamassa kohdassa. Renkaiden väli (RINGS) on ilmaistu tutkalla oikeassa yläkulmassa pienemmällä tekstillä kuin 'skaala' (RANGE).

Kuva 18. Tutkan skaala on 1,5' ja etäisyys Pirköyriin on 0,6'. Käännös olisi pitänyt aloittaa tästä.

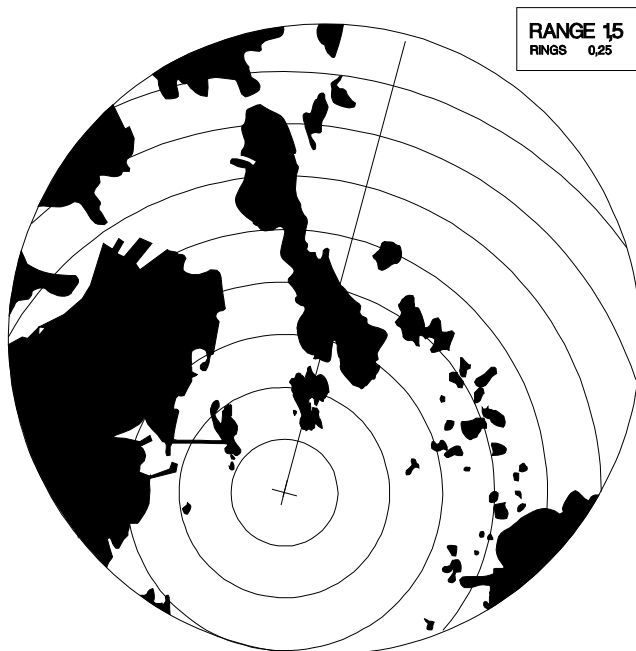
Kuva 19a. Etäisyys Pirköyriin on noin 0,3'. Tutkan skaala on edelleen 1,5'. Käännös suunnalle 360° alkaa.

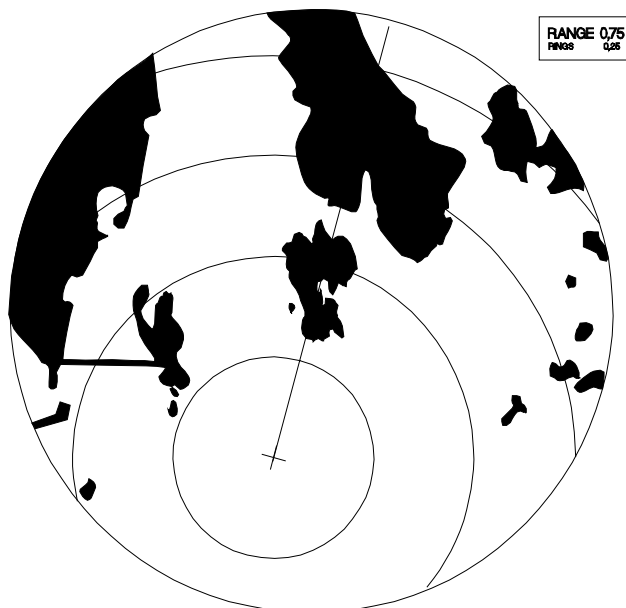
Kuva 19b. Etäisyys Pirköyriin on noin 0,3'. Tutkan on vaihdettu skaalalle 0,75'.

Edellä olevan analyysin perusteella voidaan olettaa, että Pirköyrin käännöksen myöhästymisen syynä on ollut etäisyyden väärä tulkinta. Tähän ovat vaikuttaneet:
