Tutkintaselostus

C 5/1998 M

ms BALTIC MERCHANT, karilleajo Puumalassa Hätingvirralla 21.04.1998

ms BALTIC MERCHANT, grounding in Puumala 21.04.1998

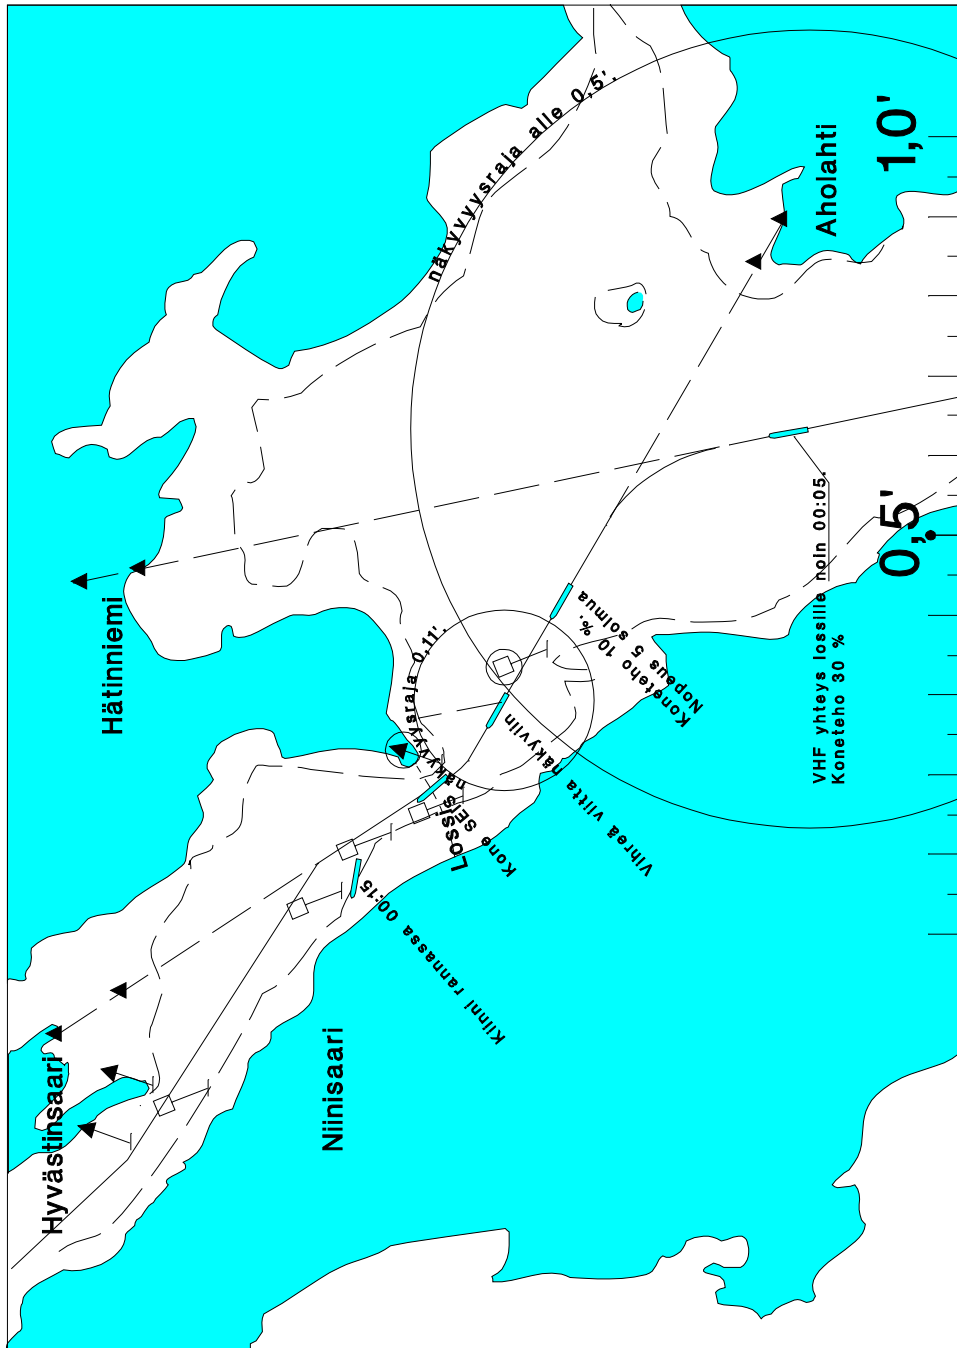
Kuva 3. Tapahtumat meriselityksen mukaan. Näkyvyys heikkeni ratkaisevalla heikellä. Aluksen paikka klo 00:15 ja suunta on kopioitu epävirallisesta harauskartasta, jonka merenkulupiiri luovutti kääjäoikeudelle meriselityksen yhteydessä.

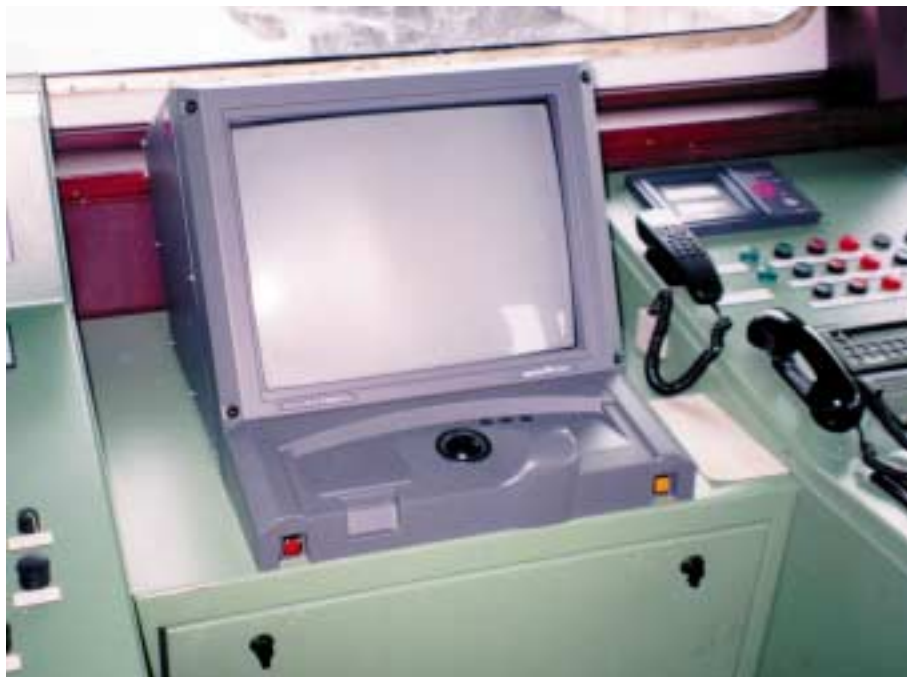
Kuva 6. Kelvin & Hughes meritutka.

Tutkat. Kelvin & Hughes meritutkaa ei ole suunniteltu saaristo- tai sisävesiluotsaukseen. Tämän tutkan käyttöliittymää luotsauksen kannalta on analysoitu ms GERDAn onnettomuustutkinnan yhteydessä (tutkinta C 4/1998 M). Tutkan käyttöliittymästä voitiin todeta, että rullapallolla ja menutekniikalla toteutettu käyttöliittymä on vaikea luotsauksen kannalta. Ongelmana on elektronisen suuntiman ja siirrettävän etäisyysrenkaan monimutkainen käyttö. Luotsauksessa nämä säädöt ovat monimutkaisia ja hitaita käyttöä.

Kelvin & Hughes meritutkan käyttöliittymä poikkeaa huomattavasti muiden valmistajien näyttölaitteista. Tämä on haitallista etenkin luotseille, sillä heillä ei ole samaa mahdollisuutta harjoitella tutkan käyttöä kuin aluksen päällystöllä.

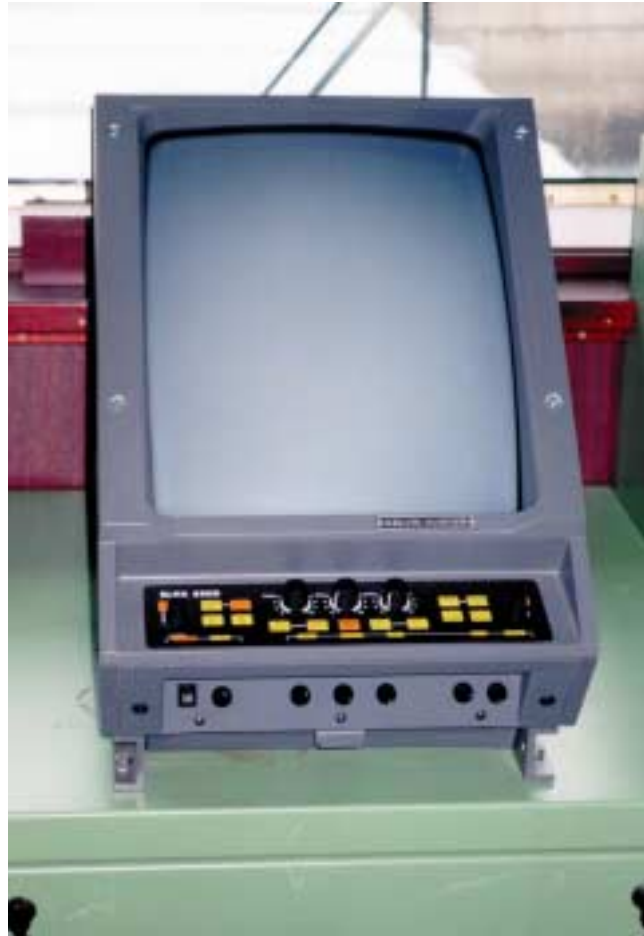
ELNA-jokitutkan positiivinen puoli oli selkeä käyttöliittymä. Sen käyttö on nopeaa ja helppoa. Luotsi on selkeästi ilmaissut tämän. Luotsi käytti mieluummin jokitutkaa, ja hän siirtyi käyttämään sitä, kun perämies tähysti valonheittäjällä viittoja.

Kuva 7. ELNA jokitutka.

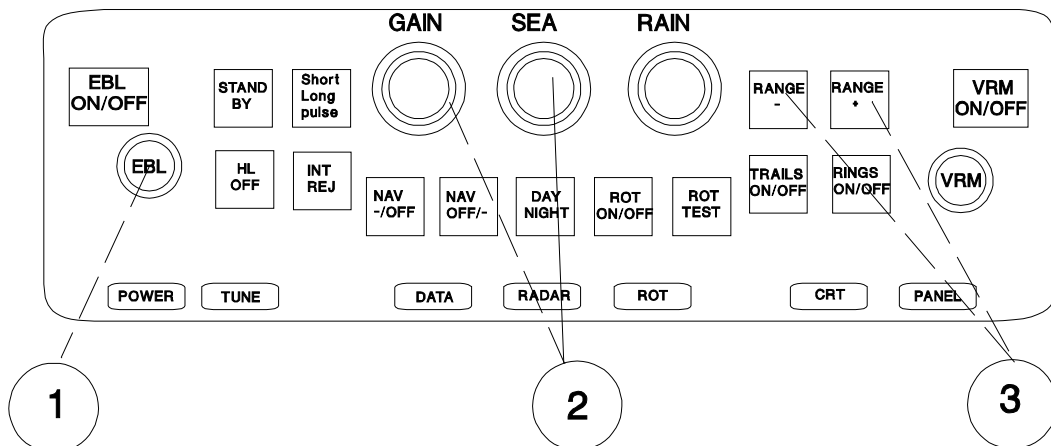
Kuva 8. ELNA 3300 tutkan näppäimistö oli selkeä ja helppo käyttää. Hätinvirralla olisi karilleajotilanteessa vallinneissa olosuhteissa tarvittu säätimiä 1, 2 ja 3: Kuva on piirretty valokuvan perusteella

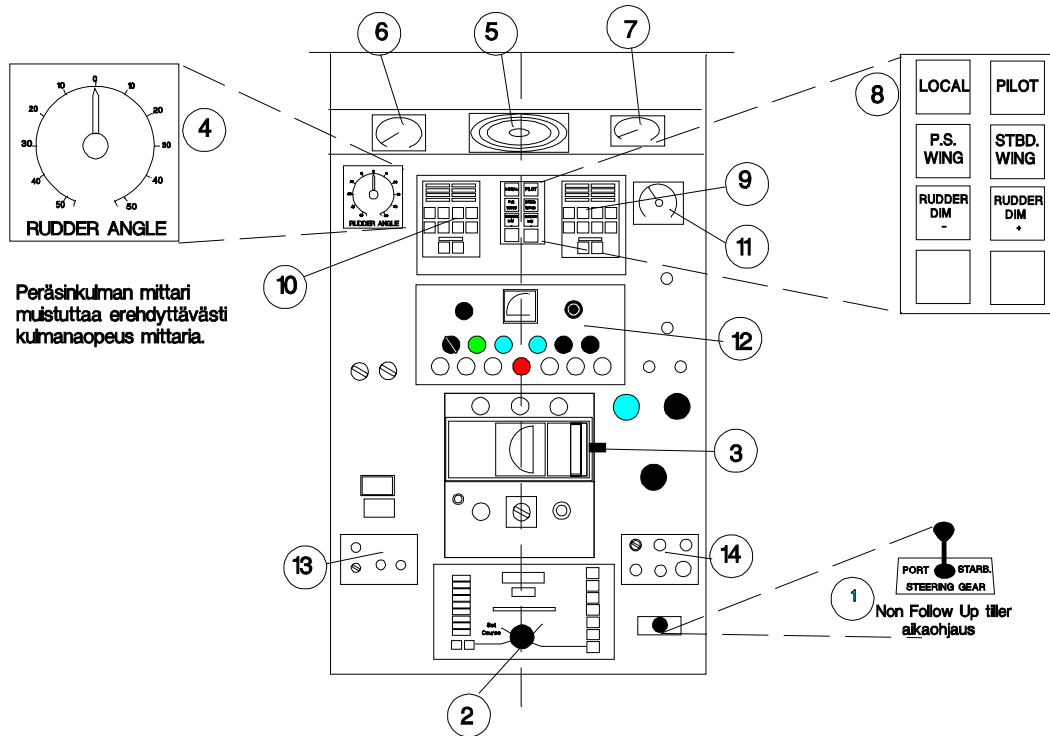
Kuva 10. BALTIC MERCHANTin komentosillan keskikonsoli. Piirroksen on merkitty ohjailun tärkeimmät laitteet. Kuva on piirretty valokuvien perusteella. Keskikonsolin leveys oli noin 80 senttiä.

Yhteenvedon voidaan todeta, että BALTIC MERCHANTin ohjailulaitteisto ei soveltunut kapeilla väylillä tapahtuvaan yhden ihmisen hoitamaan aluksen ohjailuun. Aluksen ohjailulaitteita voidaan arvioida myös Reinin jokiliikenteen sääntöjen mukaan, joissa on yksilöidyt tekniset vaatimukset yhden ihmisen ohjailupaikoista. BALTIC MERCHANT oli mahdollisesti tarkoitus katsastaa näiden sääntöjen mukaan, koska aluksessa oli jokiliikennetutka. Varustus ei kuitenkaan täysin vastannut jokiliikenteen vaatimuksia.

Luotsin pyydettyä perämiestä seuraamaan valonheittimellä punaisia viittoja, luotsi siirtyi jokitutkan ääreen. Sen oikealla puolella oli peräsinkulmamittari (kuva 10). NFU ohjailuviipu oli oikealla, mutta siihen joutui kurottautumaan noin metrin. Luotsin oli seurattava samanaikaisesti ohjausmerkkinä käyttämäänsä viitan vihreää valoa ja peräsinkulmamittaria. Hänen roolinsa oli pikemminkin ruorimiehen kuin tutkanavigaattorin. Kulmanopeuteen perustuvan automaattiohjauksen ja FU ohjauksen puuttuminen estivät luotsin tutkatyöskentelyn. Luotsin mahdollisuudet suunnan pitoon olisivat oleellisesti parantuneet, jos komentosillalle olisi kutsuttu ruorimies.

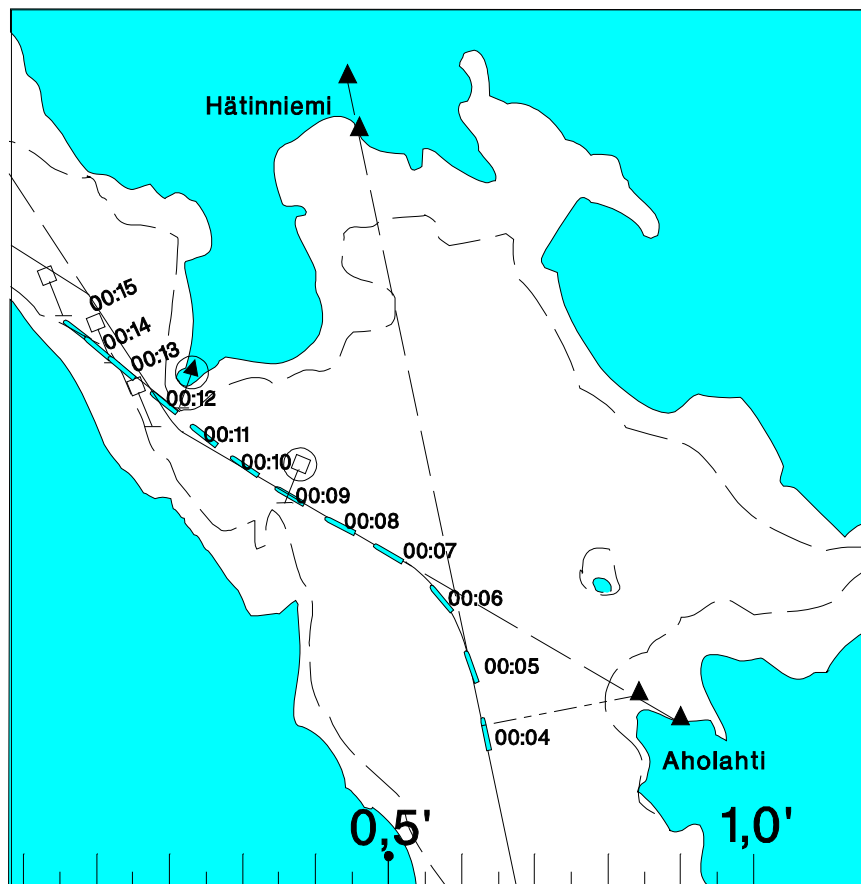
Kuva 13. Luotsaustilanne ja karilleajo rekonstruoituna simuloineilla.

Myötäpäivään pyörivä säätolapapotkuri on ilmeisesti hiljaisella nopeudella kääntänyt alusta vasemmalle, mitä loppuvaiheessa aloitettu potkurilla peruuttaminen on vielä vahvistanut. Viimeistä minuuttia ennen karilleajoa oli mahdotonta simuloida luotettavasti. Simuloitu alus pyrki hieman oikealle, koska edellinen käänös oli loivasti oikealle ja potkurin nousu oli nolhattu heti sen jälkeen.

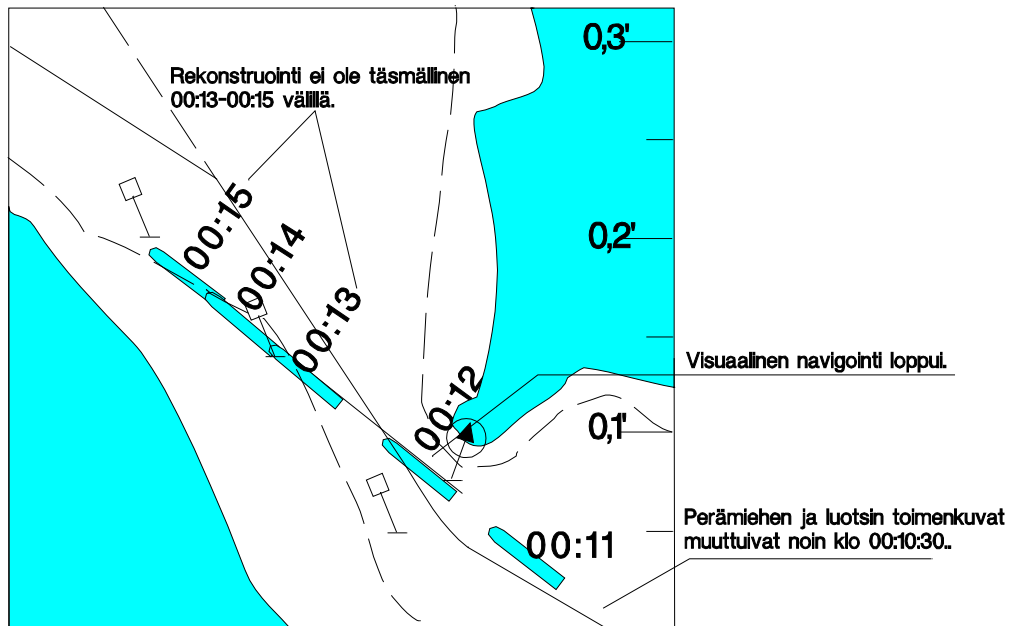
Rekonstruktio osoitti, että BALTIC MERCHANT on kulkenut lähes suoraan viimeiset kolme minuuttia ennen karilleajoa.

Kuva 14. BALTIC MERCHANTin karilleajo. Alus on kulkenut ilmeisesti lähes suoraan viimeisen minuutin ennen karilleajoa. Kuvan tilanne on rekonstruoitu simuloinneilla. Todellisuudessa alus on kääntynyt viimeisen minuutin aikana hieman vasemmalle.

Kun Hätingvirran salmen viittaportin oikeanpuoleinen vihreä valaistu viitta (kuva 14) oli ohitettu, menetettiin ainoa visuaalinen ohjausmerkki. Perämies ei löytänyt valonheittäjällä viittaportin vasenta punaista viittaa. Luotsi arveli sen jääneen jään alle. Edessä oli vain sumuseinä. Tilanne oli muuttunut vaaralliseksi, ja luotsi veti potkurin nousukulmat nolleen.

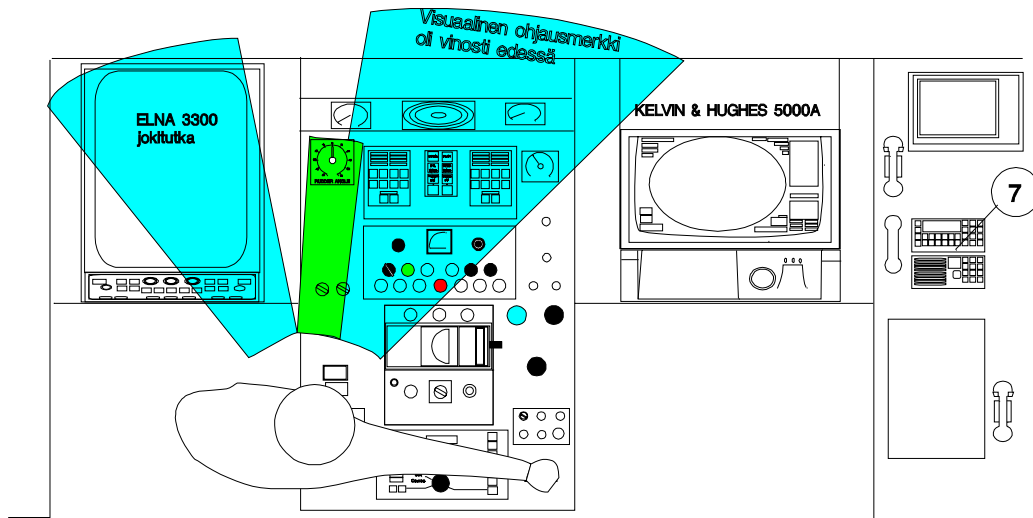
Tutkasta ei ollut enää apua. Luotsin aikomuksena oli ensimmäisen käännöksen jälkeen käyttää suuntareferenssinä tutkassa Hyvästinniemen kärkeä. Se ei kuitenkaan näkynyt tutkassa. Luotsi yritti säätää tutkan kuvaa, mutta epäonnistui. Tämä todistaa käytetyn ohjailulaitteen (NFU) sopimattomuutta, sillä se vei kohtuuttomasti luotsin huomiota.

Kuva 15. Kun luotsi oli siirtynyt jokitutkan ääneen, hän joutui NFU vivulla ohjatessaan tähyttämään kolmea sektoria eli tutkaa, peräsinkulman osoitinta ja vihreää viittaa vinosti oikealla edessä. Luotsi ohjasi kohti vihreää viittaa ja käytti NFU ohjailuvipua ja katsoi peräsinkulmamittaria. Hän oli visuaalisen navigoinnin varassa, koska keskittyminen tutkaan olisi vaikeuttanut ohjailua

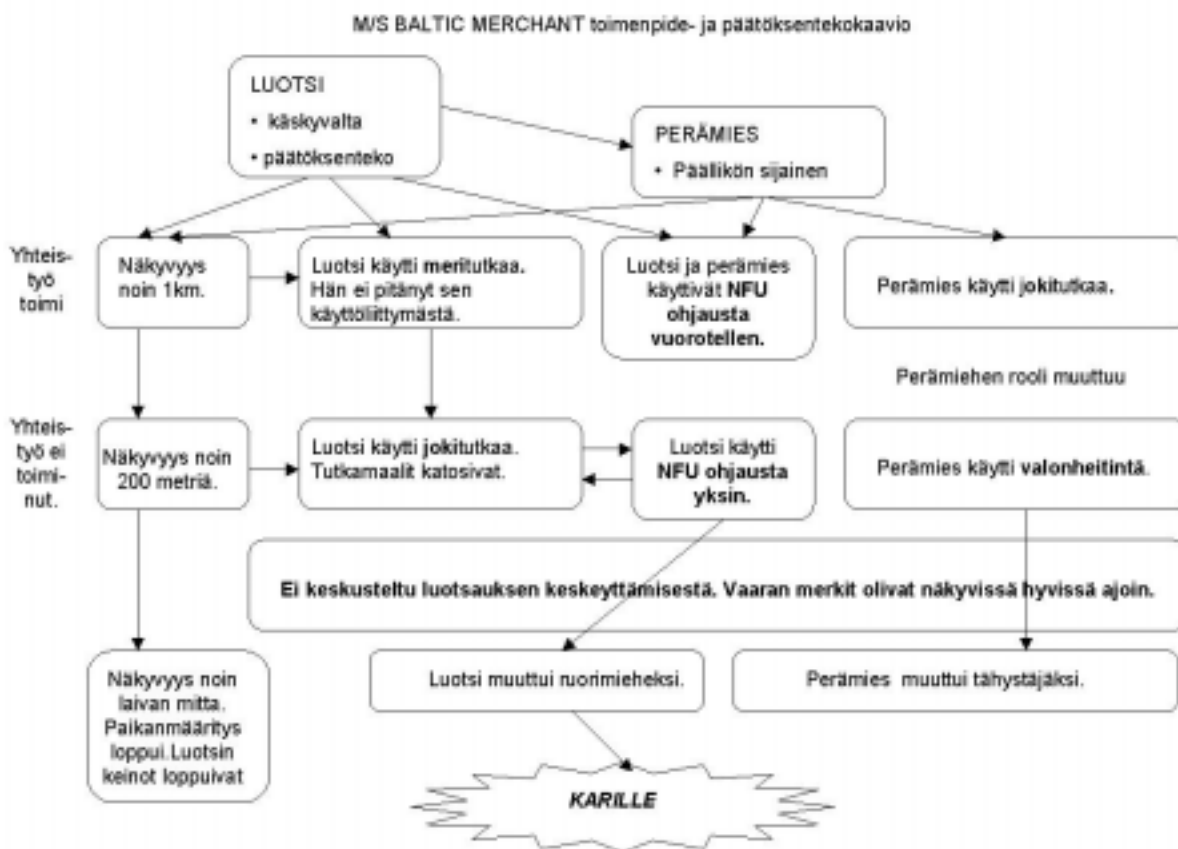
Reittisuunnitelmaa voidaan käyttää monitoroinnin referenssinä. Myös nykyaikaiset integroidut ohjailu- ja navigointilaitteet kaksine navigointi- ja ohjailupisteineen edistävät monitorointia. Tämä tapahtuu luomalla ohjailusta ja navigoinnista sekä monitoroinnista vastaaville yhteisen kuvauksen tilanteesta. Kumpaakaan monitorointia edistävää tekijää ei ollut tässä tapauksessa. Luotsauksen edetessä käytettävissä olleen informaation määrä pieneni ja sen laatu heikkeni BALTIC MERCHANTin karilleajossa. Tätä ei tiedostettu ajoissa. Monitorointi jäi kokonaan tekemättä perämiehen siirryttyä lähinnä tähystäjän rooliin. Komentosiltayhteistyön heikkeneminen on havaittavissa myös karilleajon toimenpiteitä ja päätöksentekoa kuvaavassa kaaviossa, joka on kuvassa 16.

Kuva 16. BALTIC MERCHANTin karilleajon toimenpide ja päätöksentekokaavio
