## Tutkintaselostus

C 6/1998 M

### **Matkustaja-alus ms SANDRA D, karilleajo Espoon saaristossa 17.5.1998**

### PASSENGER VESSEL MS SANDRA D, GROUNDING OFF ESPOO ON MAY 17, 1998

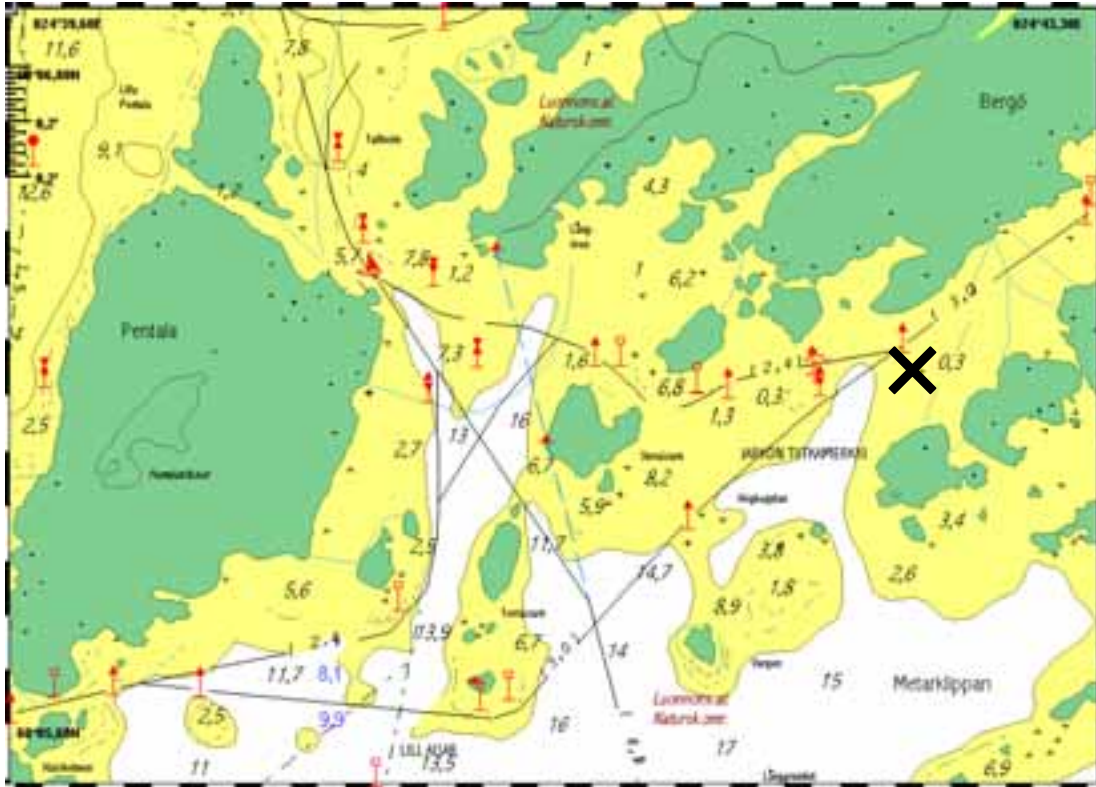
Kuva 2. Onnettomuuspaikka Suvisaariston eteläpuolella.

Reitti meni Suvisaariston kaakkoispuolella kulkevaa 3,0 m väylää pitkin. Ohitettuaan Bergön eteläpuolella oleva väylän risteuksen 2,4 metrin väylälle, eräs matkustajista tuli ohjaamoon ja ehdotti reitin muutosta siten, että käännettäisiin takaisin ja mentäisiin em. Storaisarin pohjoispuolelle johtavalle 2,4 metrin väylälle. Syyksi hän ilmoitti kylmää vastatuulta, jonka vaikutus olisi lievempi ajettaessa suojaisempaa väylää. Kippari päätti suostua reittimuutokseen ja ryhtyi kääntymään takaisin. Käännös tehtiin SANDRA Dn ohitettua väylän luoteispuolella olevan itäviitan. Ensin käännettiin oikealle ja sitten vasempaan, jotta suhteellisen ahtaassa paikassa olisi mahdollista kääntymään. Käännöksessä SANDRA D ajautui kuitenkin takaisinpäin väylän eteläpuolelle ja ajoi sen seurauksena vasemman lateraaliviitan osoittamalle 0,3 m karikolle kello 12.15. Nopeus karilleajon yhteydessä oli 3 - 3,5 solmua. Karilleajopaikka on merkitty karttaan kuvassa 2.

Päällikkö alistui liian kauan matkustajan aiheuttamalle toisarvoiselle ja tarpeettomalle häirinnälle. Alus ajoi 0,3 metrin matalikolle Högkopplanin saaren pohjoispuolella.

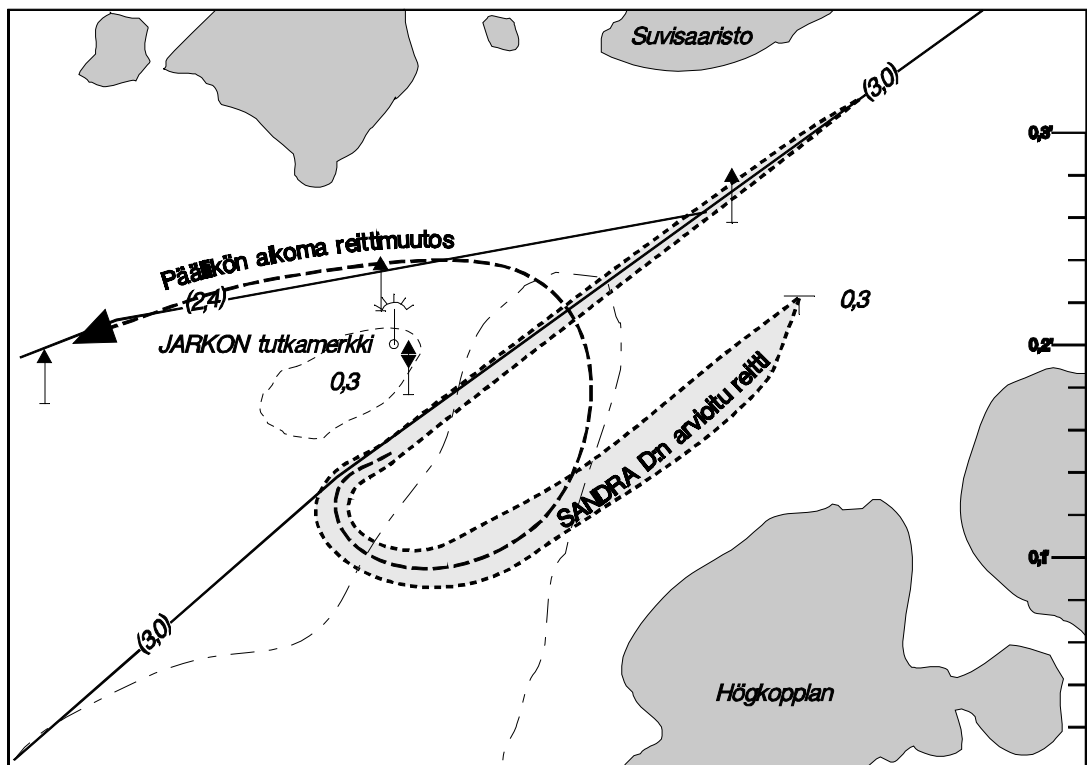
Kuva 3. SANDRA Dn kulkema likimääräinen reitti ja päällikön aikoma reittimuutos.

SANDRA Dn kääntöympyrä on arvioitu viideksi aluspituudeksi. Aluksen pituus on 25 metriä. Tämän oletuksen mukaan kääntöympyrä oli 0,67 kaapelimitaa eli 125 metriä. Tällainen käännös on merkitty kuvaan 3 keskimääräisenä sille alueelle jossa SANDRA Dn on oletettu kääntyneen.

Päällikön aikoma reitin muutos oli oikein harkittu, vaikka sen toteutus tapahtui nopeasti. Päällikkö piti väylän kohtaa selkeänä eikä hän tehnyt virhettä päättäessään reitin muutoksesta. Päällikkö sanoi käännöksen alkaneen itäviitan sivuutuksen jälkeen. Käännös sujui aluksi aiotulla tavalla.

Käännöksen aikana matkustaja jatkoi päällikön häiritsemistä kertomalla ehdottamansa väylän yksityiskohtia, joilla ei ollut mitään tekemistä aluksen sen hetkisen sijainnin tai käännöksen kanssa. Päällikkö yritti ottaa huomioon matkustajan esitykset ja oikaisi samalla aluksen suuntaan, sillä karttaan ei voi keskittyä aluksen kääntyessä jyrkästi. Hän sanoi meriselityksessä, että alus 'hyvin loivasti enää tuli sieltä ulos ja minä olin keskitty-

nyt siihen karttaan juuri sillä hetkellä kun, minun olisi pitänyt tietoenkin jatkaa sitä (käännöstä) ja tulla nopeammin sinne väylälle takaisin' (kuva 3). Päällikkö ei olisi keskittynyt karttaan itse käännöksen tähden, sillä kyseisestä väylän kohdasta hänellä oli oikea kuva. Hän myönsi meriselityksessä, että virhe oli keskittymisen jakaantuminen liiaksi navigoinnin ja matkustajapalvelun välillä. Päällikkö sanoi kuvaavasti meriselityksessä, että 'meillä on pyrkimys tietysti turvallisesti kuljettaa alusta, mutta myöskin sillä tavalla, että asiakkaiden toivomukset juuri tämän mahdollisimman muistettavan ja positiivisen elämyksen syntymiseksi otetaan huomioon'.
