## **Tutkintaselostus**

C 8/1998 M

### **M/T NATURAN karilleajo Emäsalon edustalla 13.10.1998**

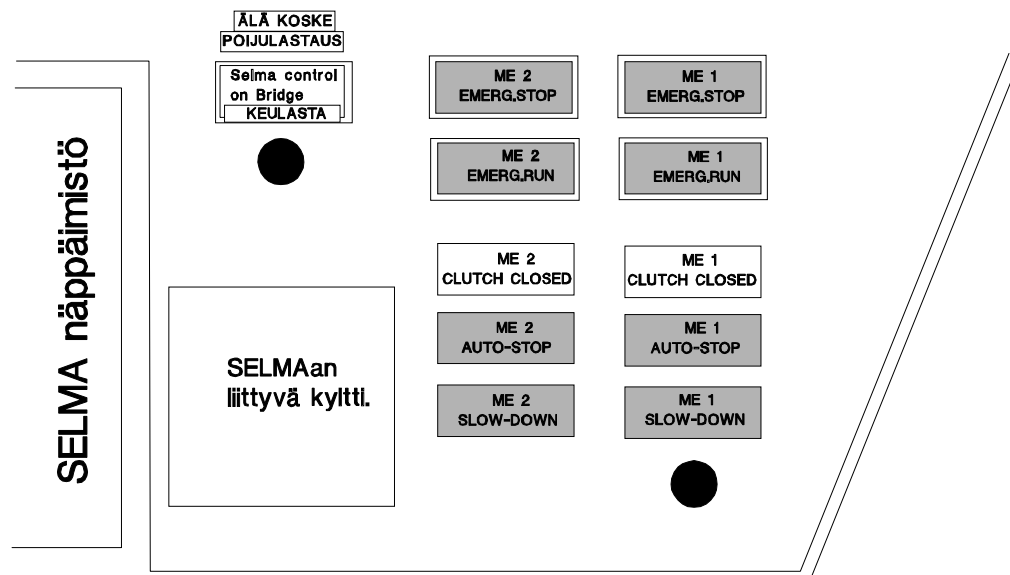
Kuva 9b. Pääkoneiden hätäpysäytys- ja hätäkäyttöpainikkeet sekä kytkinten ja pääkoneiden tilaa osoittavat valot. (Suurennettu kuvasta 8 kohdasta 6.) Viisi ylintä valoa ovat painonappeja, jotka on suojattu läpinäkyvillä luukuilla. SELMA:n kontrollin käytöstä on selkeä varoitus kun lastataan poijulta. Kuusi alinta valoa ovat indikointivaloja. Onnettomuustilanteessa ME1 CLUTCH CLOSED sammui ja ME1 AUTO STOP syttyi.

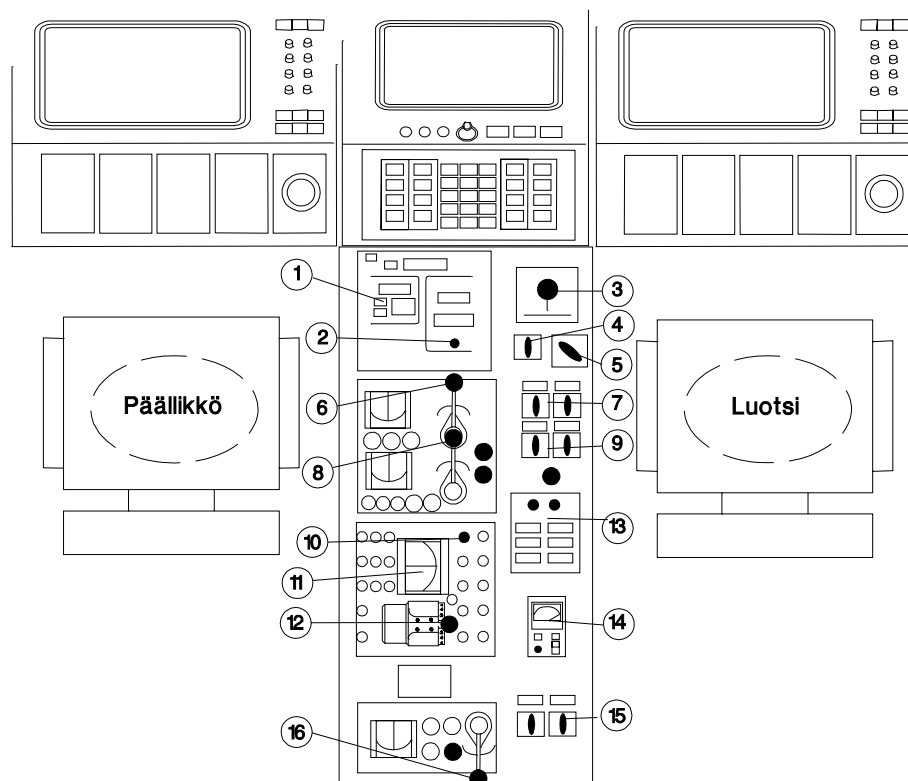
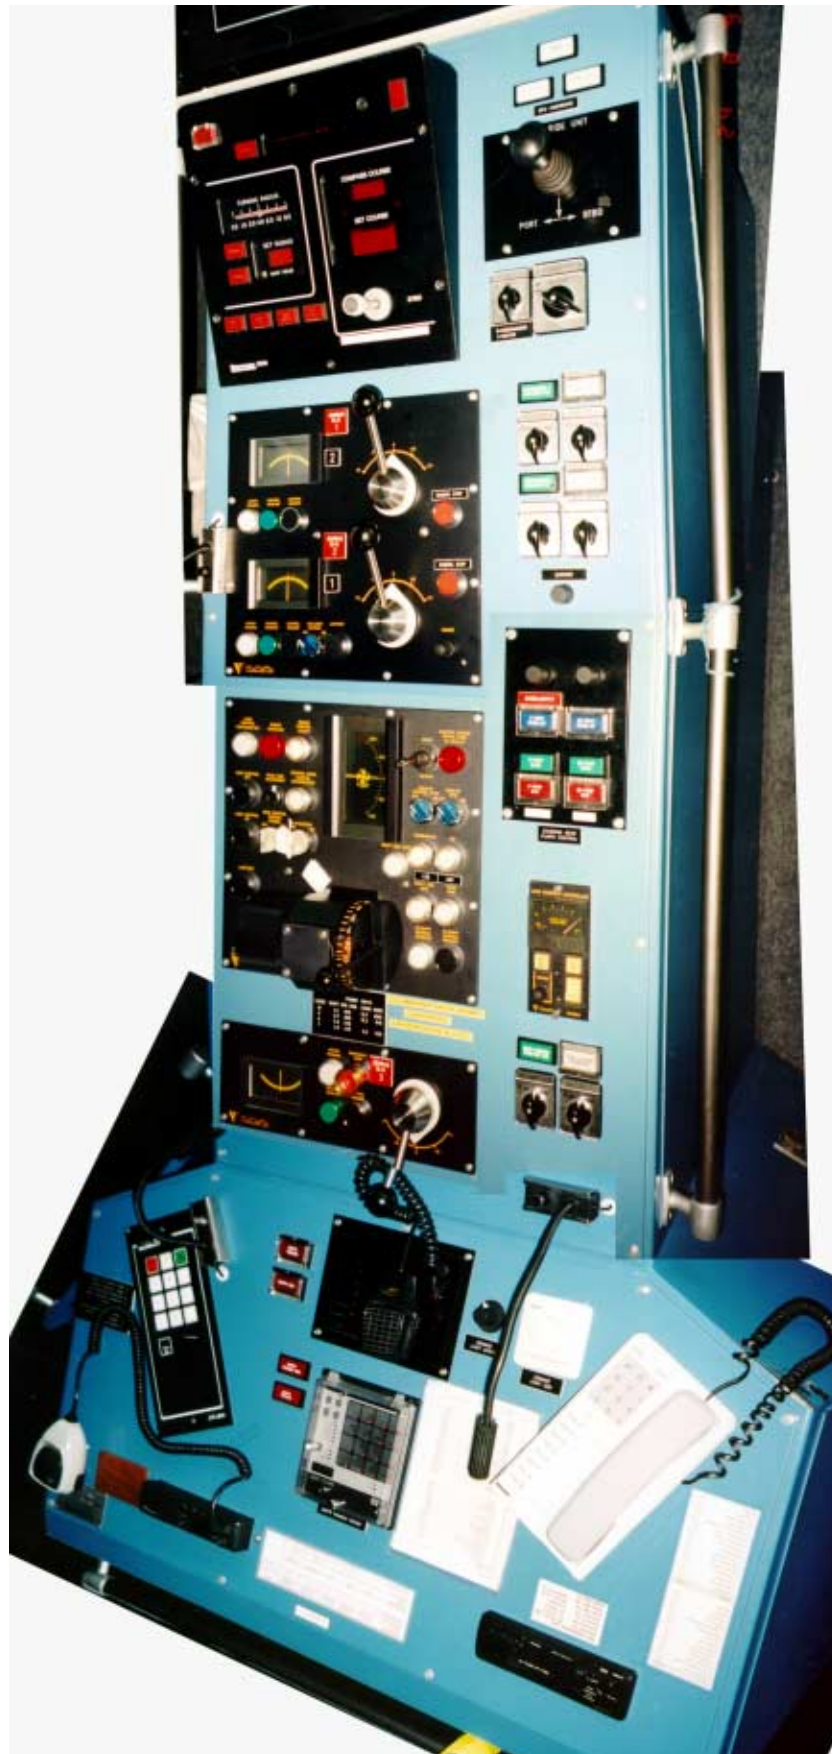
Kuva 12b. Keskikonsolin hallintalaitteet. Potkurin nousun mittari oli vinosti päällikön takana.

Cockpit- tyyppiset ohjaamojärjestelyt ovat yleistyneet komentosilloilla. Tätä positiivista kehitystä on haitannut joidenkin hallintalaitteiden suuri koko. NATURAn perushallintalaitteet oli asennettu loogiseen järjestykseen, mutta keulapotkureiden suuri hallintayksikkö oli ”työntänyt” pääpotkurin hallintalaitteen taakse, jolloin potkurin nousu ei ollut enää päällikön näkökentässä.

KaMeWan hallintayksikössä on potkurin hätäohjaus eli BACK-UP (kuva 12b kohta 10), joka olisi toiminut onnettomuustilanteessa. Mikään koneiston tai ohjauksen järjestelmistä

- Päälikkö huomasi, että alus kääntyi hiljaa vasempaan.
- Hän kytki ohjauksen käsikäytölle, mikä tarkoittaa kytkimen kääntämistä MANUAL asentoon (kuva 12b, laite 5). Päälikkö siirtyi käsiohjaukseen aikaohjausvivulla (kuva 12b, laite 3). Päälikkö uskoi aluksen säilyttäneen ohjailukyvyyn yhdellä pääkoneella.
- Onnettomuuden kulusta päällikön kanssa keskusteltaessa päällikkö on maininnut, että hän oli pitkään tietämätön toisen pääkoneen pysähtymisestä. ME1 AUTO-STOP valon syttymistä hän ei myöskään muista havainneensa. Tämä valo sijaitsee päällikön vasemmalla puolella olevassa konsolissa kytkimen valon alapuolella. Myöskään Auto-zero-pitch toiminnosta päälliköllä ei ollut mitään tietoa ennen onnettomuutta.

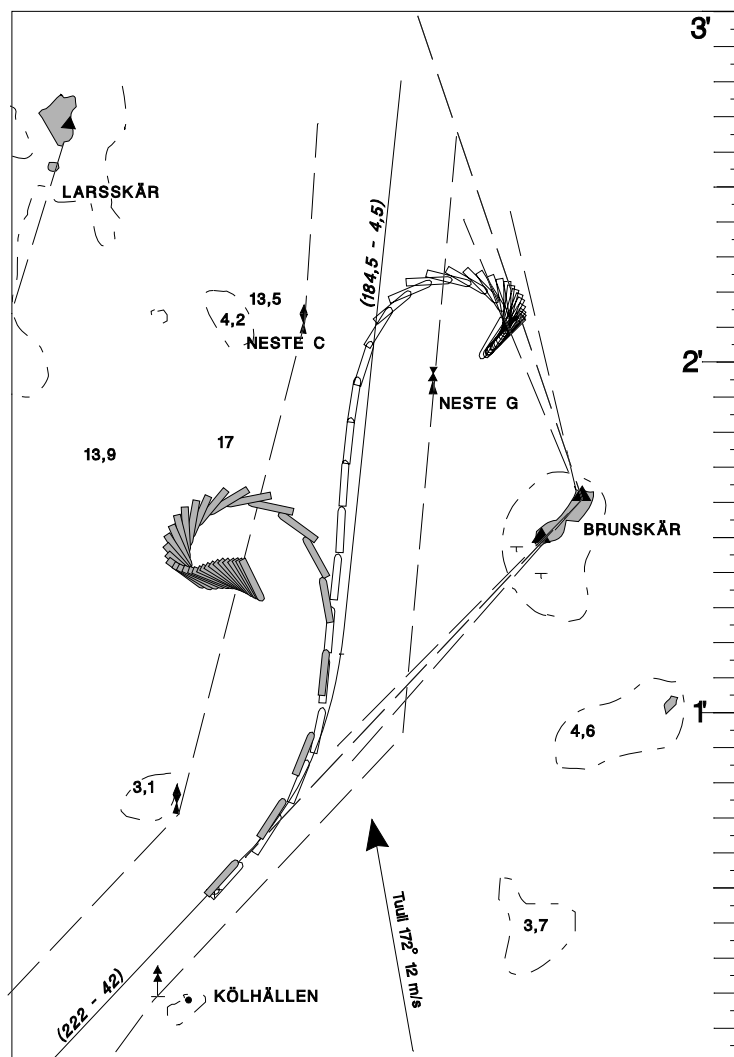
Kuva 13. Jos tuuli on vinosti takaa oikealta onnettomuus ei toteudu.

Tuulen suunta oli meriselityksen mukaan  $175^\circ$  ja ilmoituksessa merionnettomuudesta  $171^\circ$ . Aluksen liikeradan rekonstruointi simulaattorilla onnettomuustilannetta vastaavalla tavalla ei ollut mahdollista, jos tuuli oli vinosti aluksen takaa oikealta. Jos alus tällä tuulella ohjaa suoraan, kääntyy se kytkimen aukeamisen jälkeen tuulen vaikutuksesta oikealle ja pysähtyy väylän oikealle puolelle lähelle Neste G poijua. Mikäli kytkin aukeaa silloin, kun aluksella on vielä kulmanopeutta vasemmalle, jatkaa alus käännöstään vasemmalle ja tulee takaisin väylälle (kuva 13).

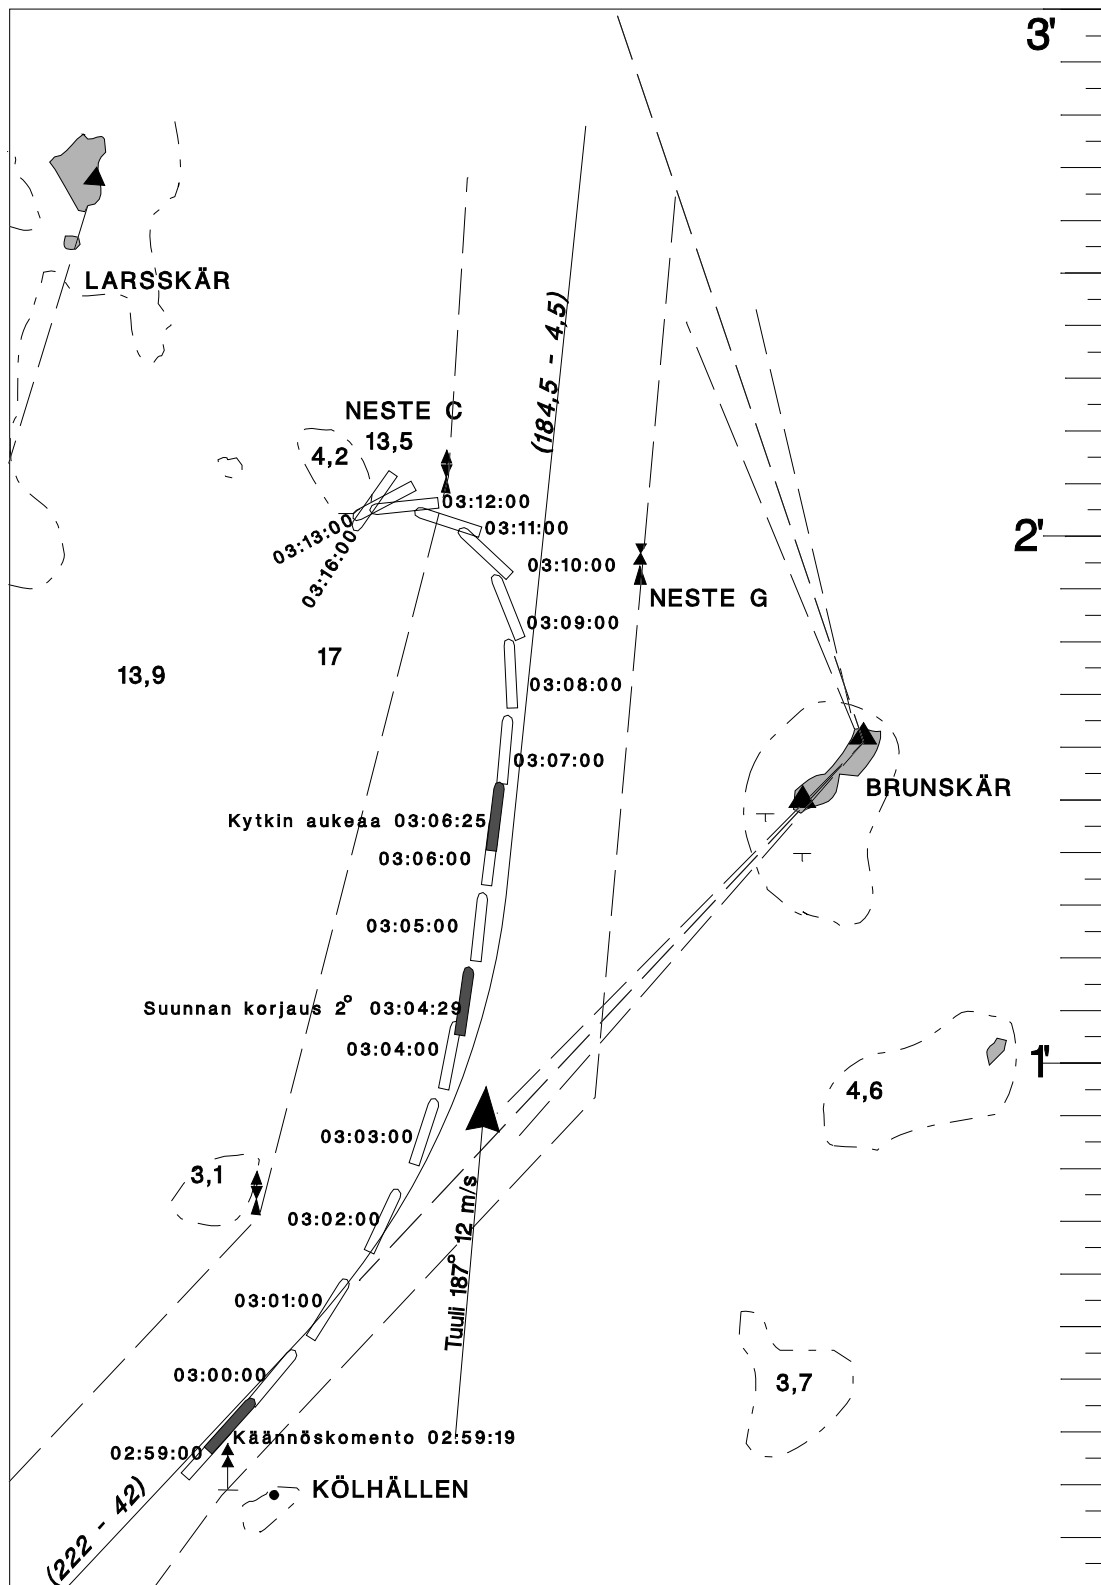
Kuva 14. Simulaattorilla rekonstruoitu onnettomuus.

Simuloinnissa oletettiin, että päällikkö käänsi peräsimen meriselityksen mukaisesti täydet yli vasemmalle klo 03:09:00. Sillä ei ollut vaikutusta. Alus kääntyi kompassipiirturin mukaan 30°/minuutissa, mutta NATURAN matemaattisella mallilla päästään vain kulmanopeuteen 24°/minuutissa.

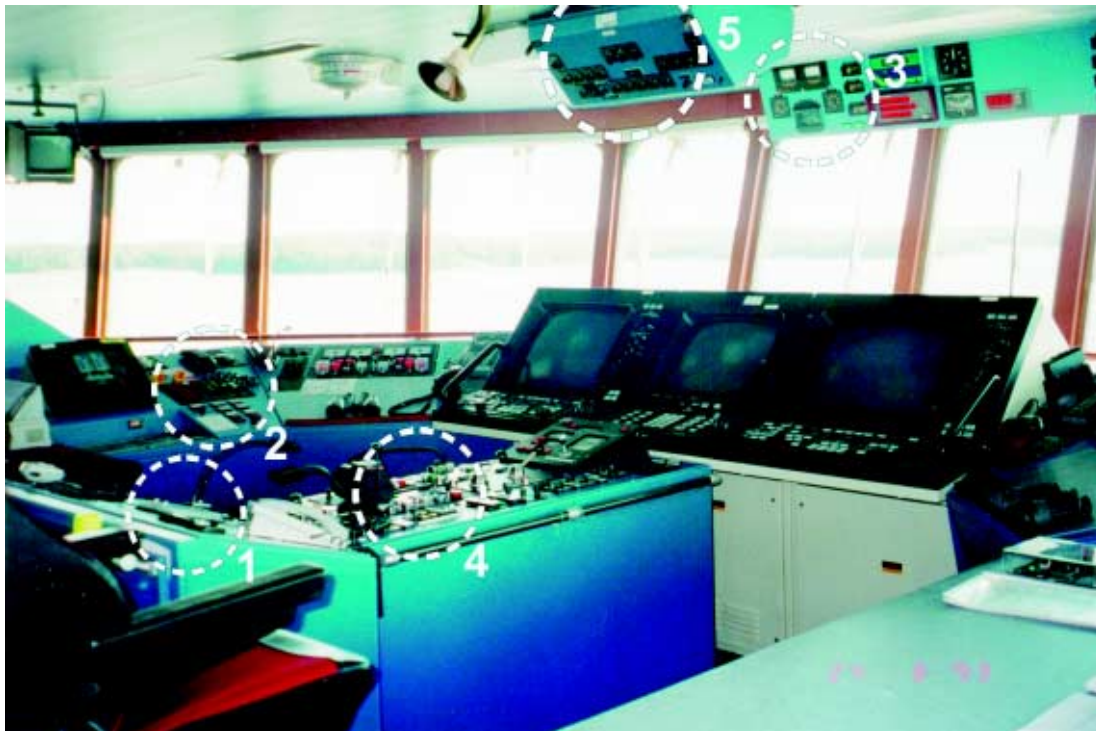
Kuva 15a Onnettomuustilanteen hallintaan liittyneiden laitteiden sijainti eri konsoleissa. Lisäksi tutkassa ja integroidun navigointijärjestelmän kuvaputkilla on aluksen hallintaan liittyvää tietoa.

Eri tarkistuskohteet, joissa esitettyyn information päällikön onnettomuustilanteessa piti lähes samanaikaisesti keskittyä, on esitetty kuvassa 15a. Nämä tarkistuskohteet ovat: ABB/Saco-hälytysjärjestelmä, kytkinten ja pääkoneiden merkkivalot, SELMA 2:n näyttöpääte, overhead-paneeli, keskikonsoli ja tutka/integroitu navigointijärjestelmä. Aluksen ohjailuun ja hallintaan liittyvät mittarit ja käyttölaitteet ovat siis viidessä eri paikassa (eri konsoleissa). Lisäksi tärkeiden overhead-paneelin mittareiden dimmerit ovat keski- ja yläkonsoleissa (kuudes paikka).

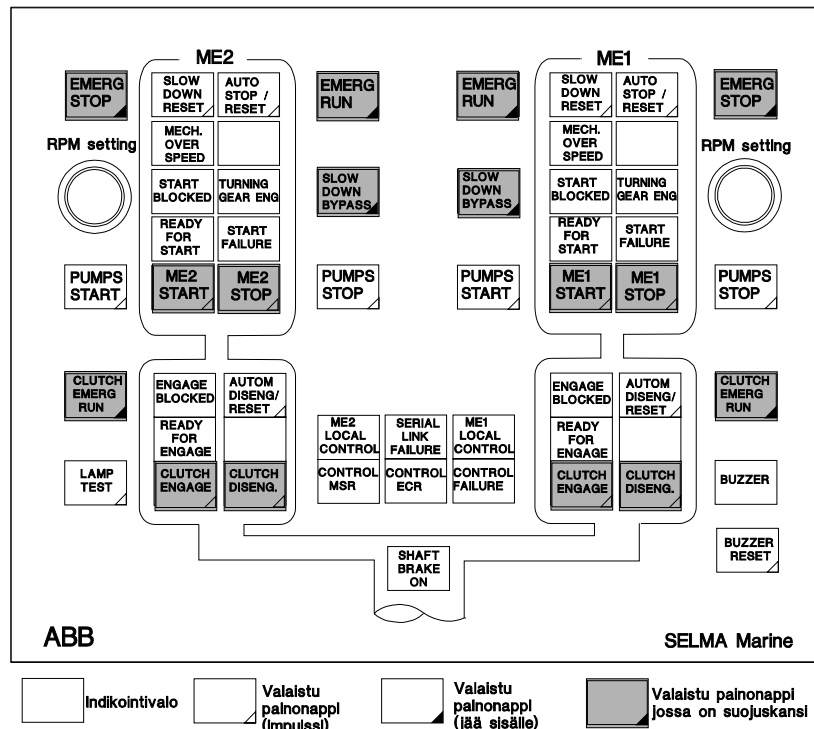
Kuva 18. SELMA – Marine pääkoneen ohjauspaneeli (kohta 3 yllä). ME1-kentän valot MECH. OVER SPEED, CLUTCH DISENG ja ME1 STOP syttyivät onnettomuuden konehälytyksen seurauksena.
