Tutkintaselostus

C 9/1998 M

**ms CHRISTA, karilleajo Ruotsinsalmen oikaisuväylällä
23.11.1998**

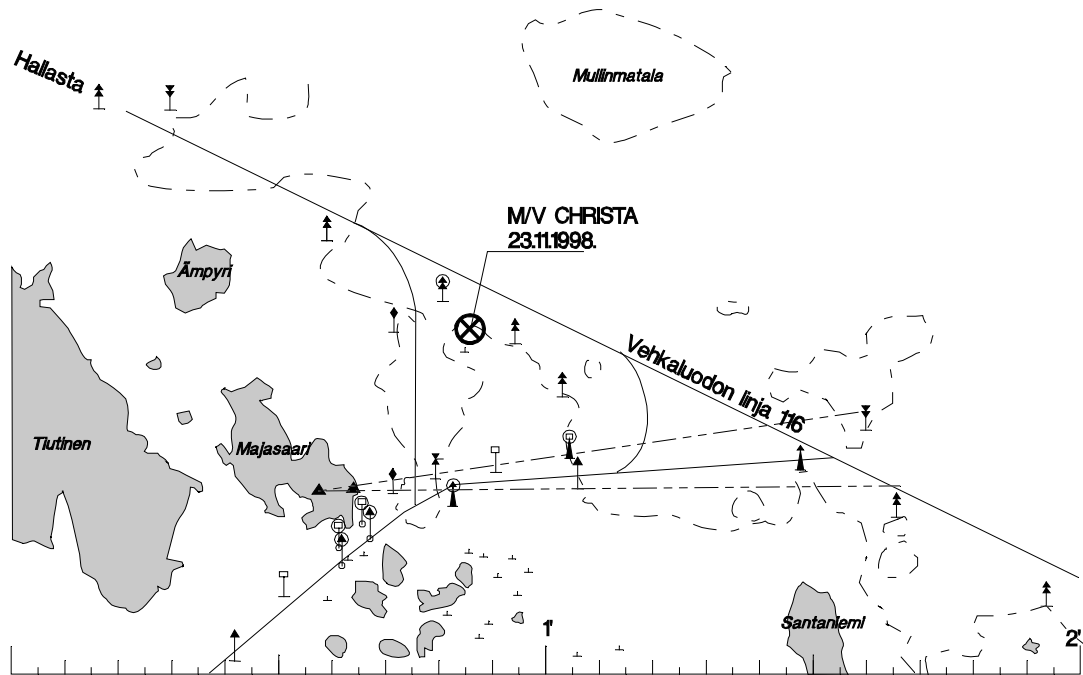
Luotsin kertomuksen mukaan, hän nähdessään oikaisuväylän eteläpäässä olevan länsipojun komensi ruorin 'kaikki oikealle'. Hänen mukaansa CHRISTA olikin jo niin lähellä pohjoispojua ja ilmeisesti tuuli heikensi kääntymistä, että keula meni poijun itäpuolelle ja kova tuuli painoi alusta lisää itäänpäin, jolloin CHRISTA sai pohjakosketuksen.

Kuva 3. Päällikön tai yliperämiehen karttaan merkitsemä karilleajopaikka. Karttamerkinnoissä on noudatettu luotsin kertomusta.

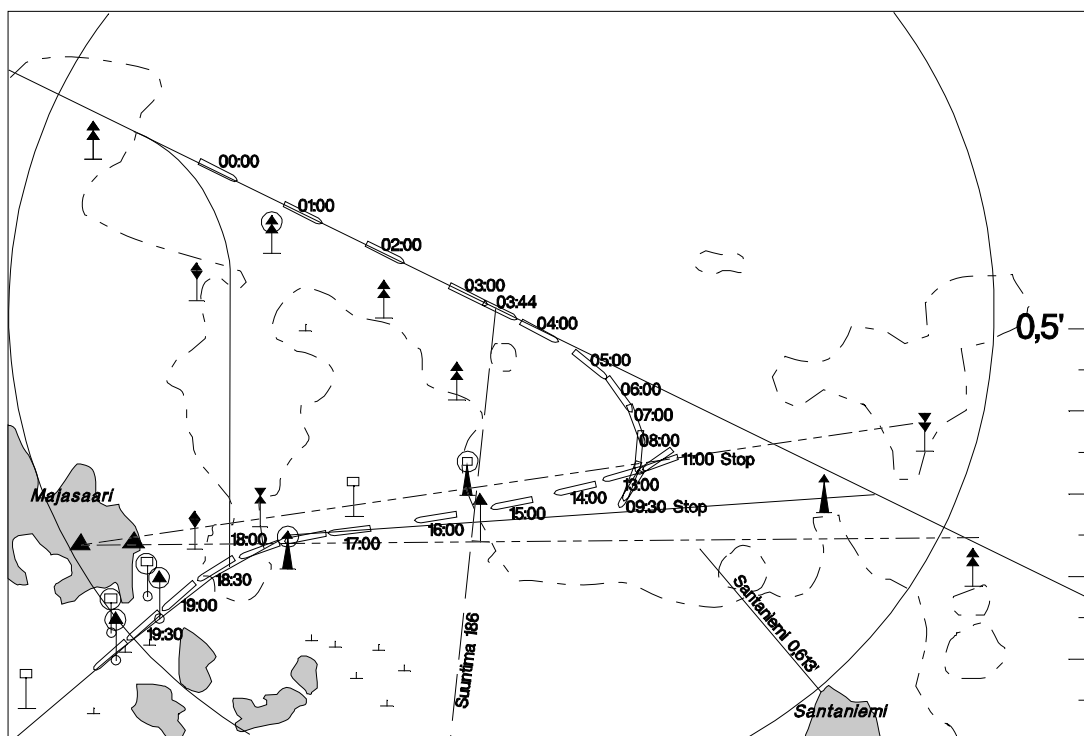
Käännös Vehkaluodon linjalta Majasaaren linjalle on liian jyrkkä. Käännöksen säde on vain 215 metriä, eikä se siten ole väyläsuositusten mukainen.

Käännös on suoritettava konekäskyillä. Se onnistuu hyvällä näkyvyydellä, mutta näkyvyyden ollessa rajoitettu aluksella tulee olla suuntavakavuutta, jotta ohjailu olisi luotettavaa. Käännös on siten turvallinen vain hyvissä olosuhteissa päivänvalossa (kuva 4).

Simuloinnin perusteella CHRISTAn tapauksessa vallinneissa olosuhteissa ajo olisi ollut riskialtista.

Kuva 4. Simulointi vanhalla Vanhan Halla - Ruotsinsalmen väylällä. Kellonaika kertoo ajan simuloinnin alusta minutteina ja sekunteina.

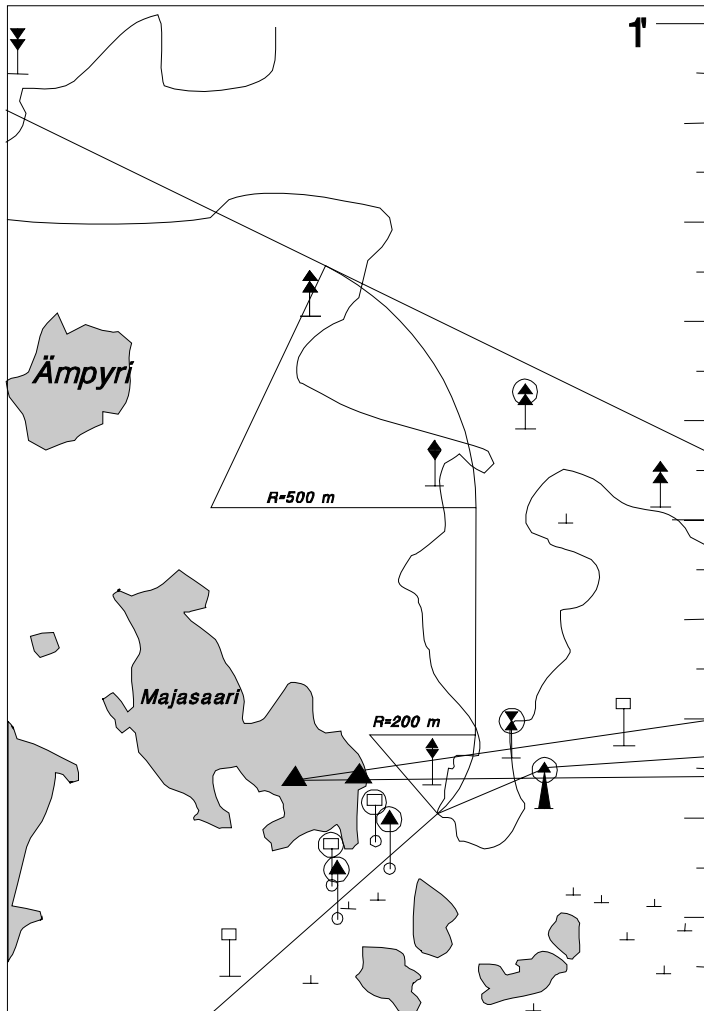
Kuva 5. Merenkulkupiirin väyläsuunnitelma.

Kuvan 3 merikarttaan ei ole merkitty kuvan 5 jälkimmäistä kaarretta. Merenkulkupiiri ei ollut välittänyt tietoja kaarteesta merikarttalaitokselle tai karttalaitos ei ollut merkinnyt niitä merikarttaan.

Toisen käänöksen säde on vain 200 metriä. Käänös on suunniteltu enintään 40 metriä pitkälle alukselle. CHRISTA olisi vaatinut yli kaksinkertaisen kaarresäteen. Käänös on väyläsuositusten vastainen. Suunnitellessaan oikaisuväylän merenkulkupiiri ei ole noudattanut Merenkululaitoksen väyläosaston suosituksia. Kaarre on myös kansainvälisten suositusten vastainen.

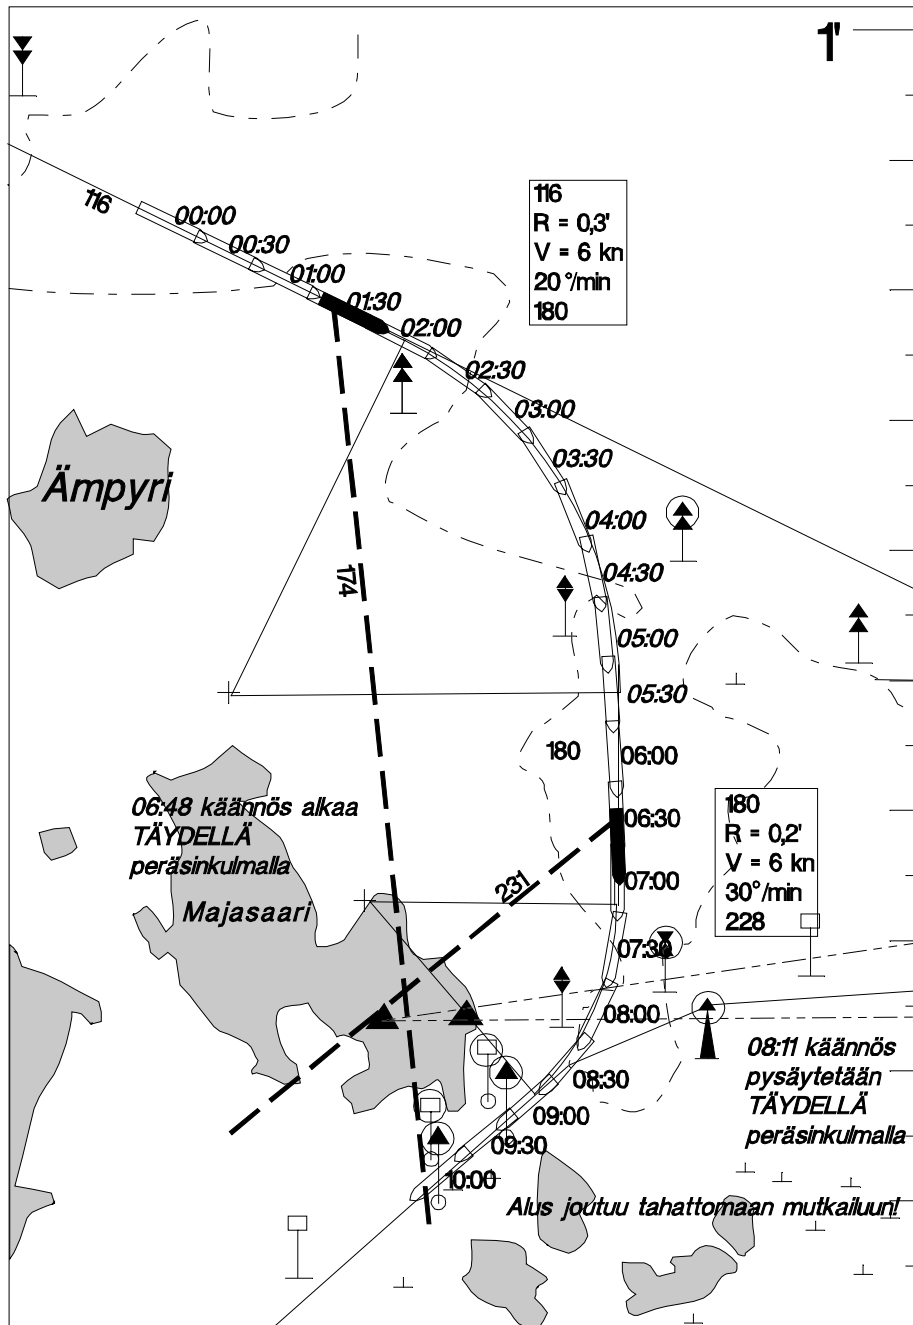
Kuva 6. Merenkulkupiirin oikaisuväylän käännökset testattuina simuloimalla. Kellonai-
ka kertoo ajan simuloinnin alusta minuutteina ja sekunteina.

CHRISTAN tapauksessa ensimmäisen käänноksen onnistumiselle oli hyvät edellytykset, mutta toisen käänноksen onnistumiselle edellytykset olivat heikot.

Merenkulkupiirin oikaisuväylän toisen käännöksen kaarresädettä on pidennettävä, jotta alus pystyisi suoriutumaan siitä. Simuloinneissa kuvassa 6 ensimmäinen käännöksen (116°-180°) kaarresäde pyöristettiin kolmeen kaapelimitaan (0,3'). Toisen käännöksen

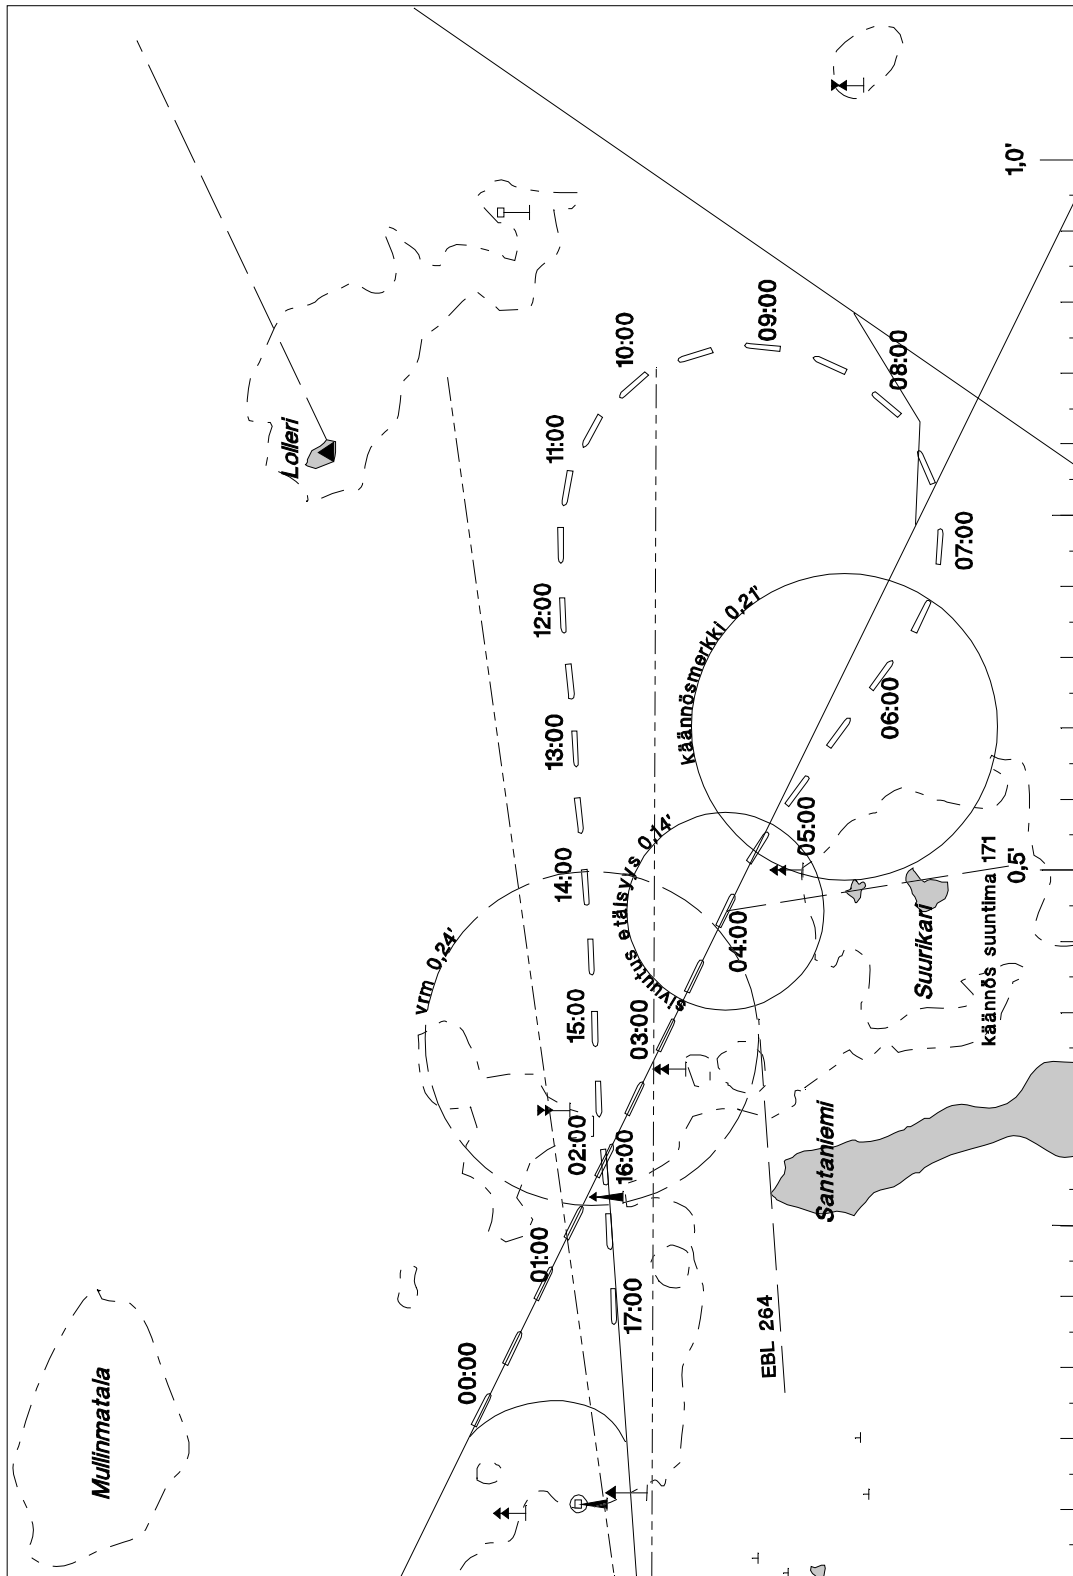
Kuva 7. Esimerkki väyläsuositukset täyttävästä käännöksestä Ruotsinsalmeen. Käännös jättää tilaa ohjailuvirheille ja aikaa vakauttaa aluksen suunta ennen tuloa Ruotsinsalmen kapeikkoon.

Käänноksen suorittamista tukisi uusi viitta Lollerin matalikolle (Ollinmatala) punaisen viitan länsipuolelle. Lisäksi tarkistusluotaus olisi tarpeellinen.

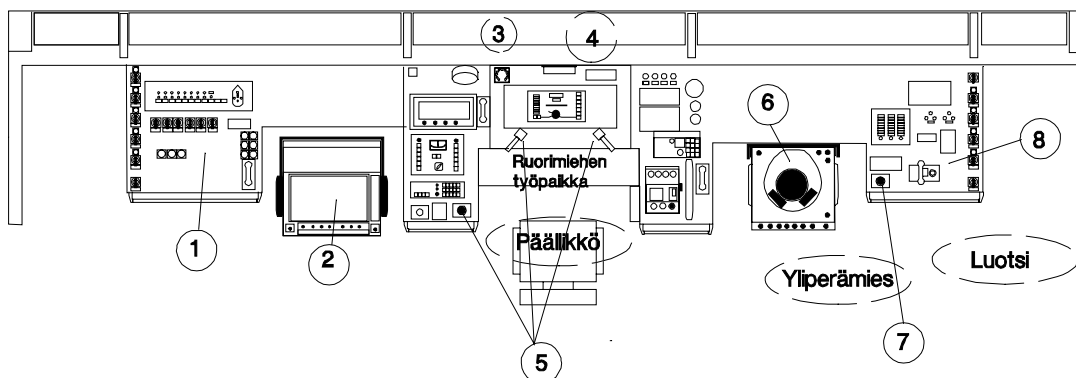
Kuva 8. Ohjaamojärjestely ja henkilöiden sijoittuminen komentosillalla (vrt. kuva 2).

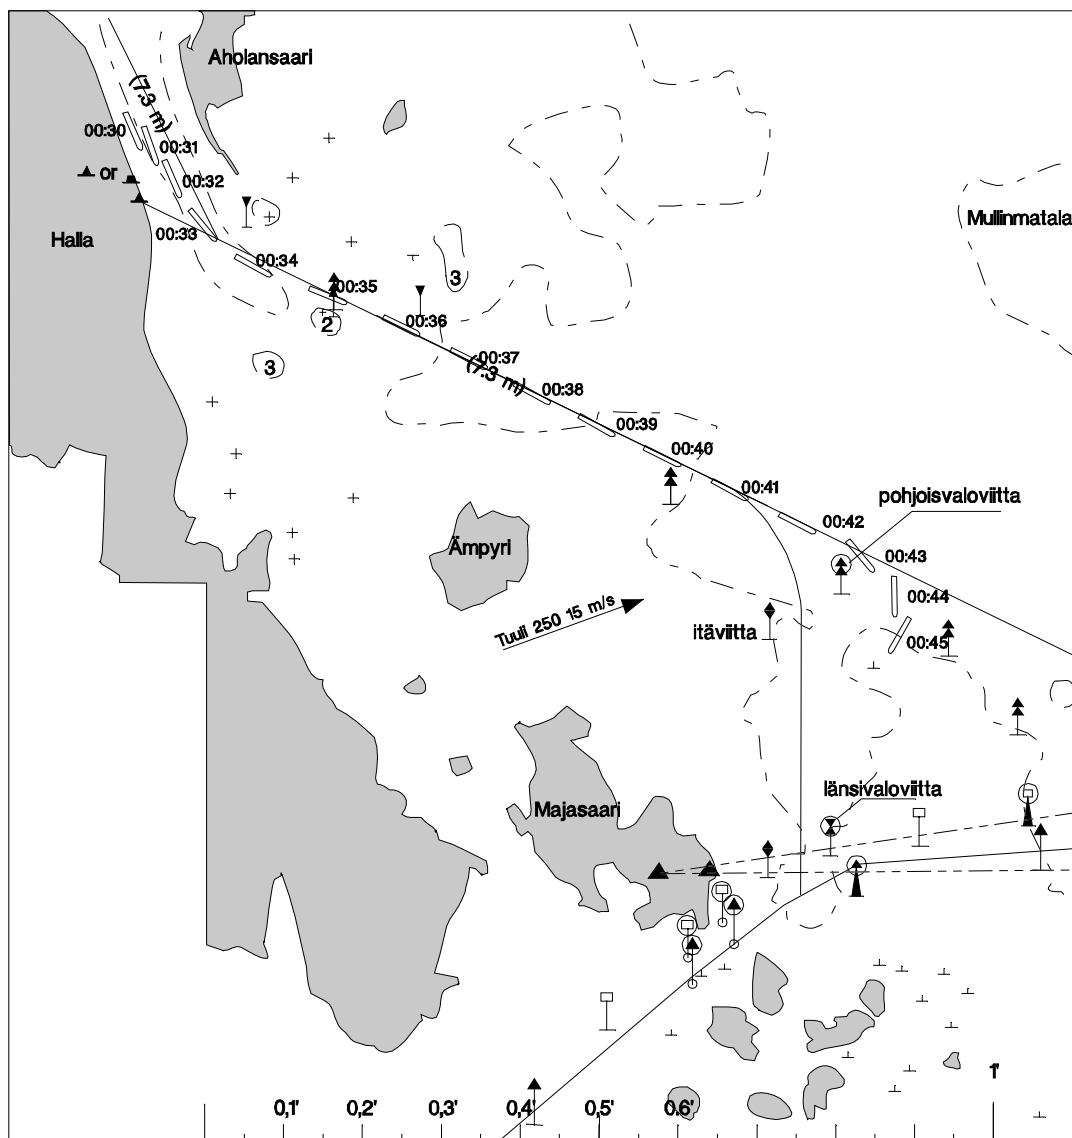
Päällikkö ei kertonut käytetyistä peräsinkulmista eikä konetehoista. Luotsi ei myöskään kertonut havaitsemiaan sortokulmia. Simuloinnin perusteella tuuli vaikutti voimakkaasti aluksen ohjailuun matkan aikana ja käännöksessä. Taulukossa 3 on esitetty simulointiin perustuva tuulen vaikutus aluksen ohjailuun ajettaessa suoraan ennen käännöstä.

Kuva 10. Simuloimalla rekonstruoitu matka satamasta onnettomuuspaikalle.

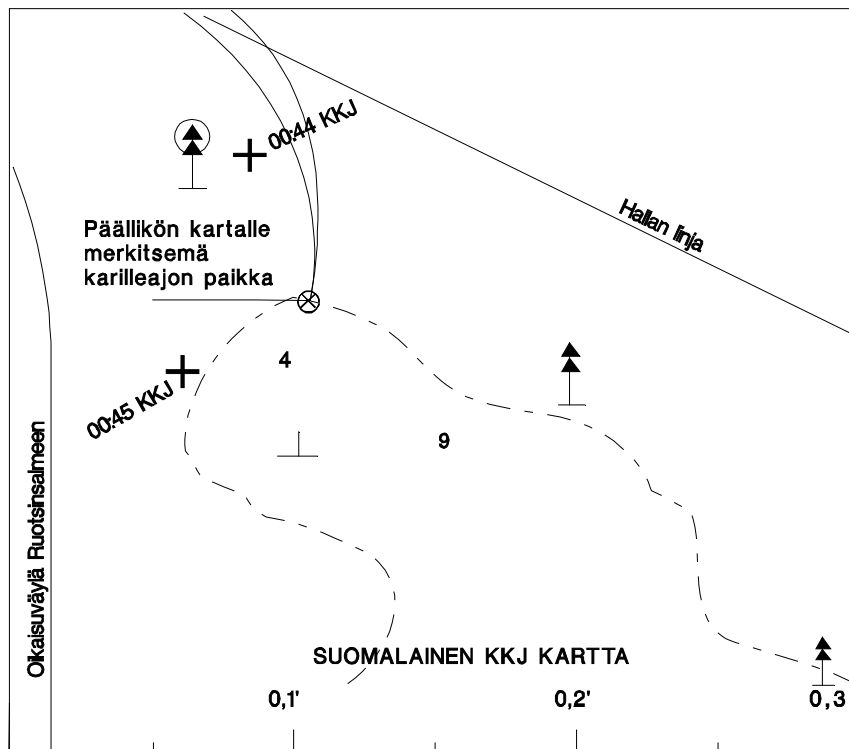
Kuva 11. Karilleajopaikka ja aluksen paikanmääritykset kellonaikoiineen.

Päällikkö ei ilmoittanut koordinaattijärjestelmää. Voidaan kuitenkin päätellä, että koordinaatit olivat suomalaisen järjestelmän (KKJ) mukaiset. Päällikön kirjaamat koordinaatit tulevat risteillä merkittyihin paikkoihin kuvassa 11. Karttaan on merkitty myös karttoihin käsin piirretyt aluksen kulkurataa kuvanneet viivat ja karilleajopaikka.

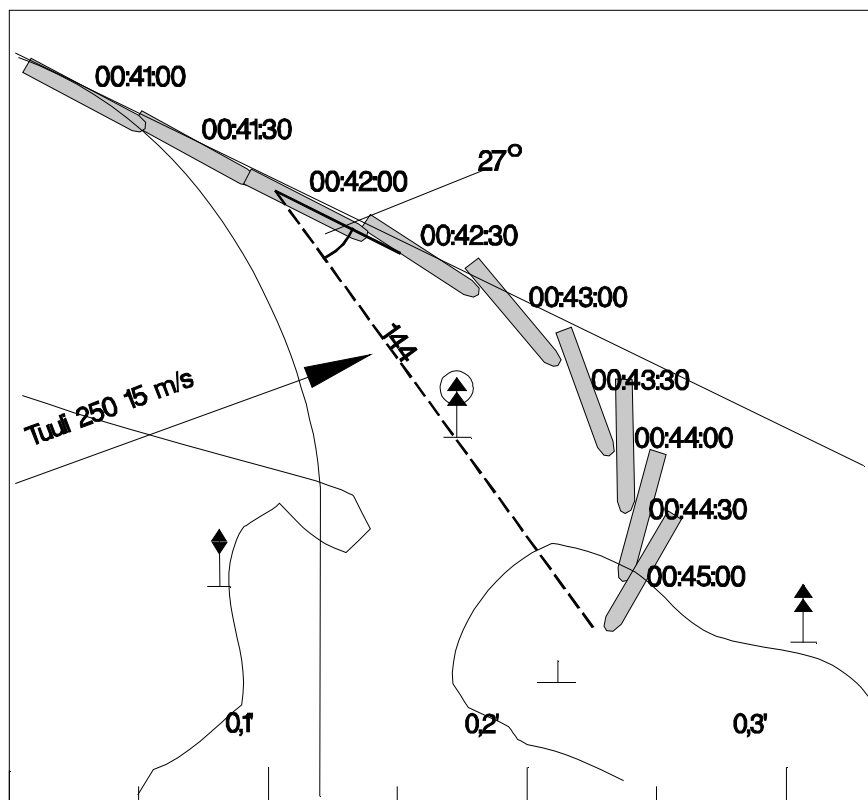
Simulointiin perustuva aluksen liikerata ennen karilleajoa on esitetty kuvassa 12. Simuloimalla saatu karilleajopaikka poikkeaa hiukan ilmoitetusta (vertaa kuvat 11 ja 12). Simuloinnin perusteella peräsin alkoi kääntyä oikealle noin klo 00:42. Tämä oli liian myöhään, jotta alus olisi ehtinyt kääntyä oikaisuväylälle. Luotsin antaman käännöskomennon ajankohtaa ei voida määrittää. Luotsin ja päällikön keskustelu käännöksen aloituksesta aiheutti viivettä käännöskomennon toteuttamiseen. Vaikka simuloimalla ei päästä aluksen kulun tarkkaan rekonstruointiin, voidaan todeta, ettei se tue perämiehen lausuntoa siitä, että luotsin käännöskomento olisi tullut vasta pohjoispuolella aluksen sivulla.

Kuva 12. Simuloitu onnettomuuskäännös.

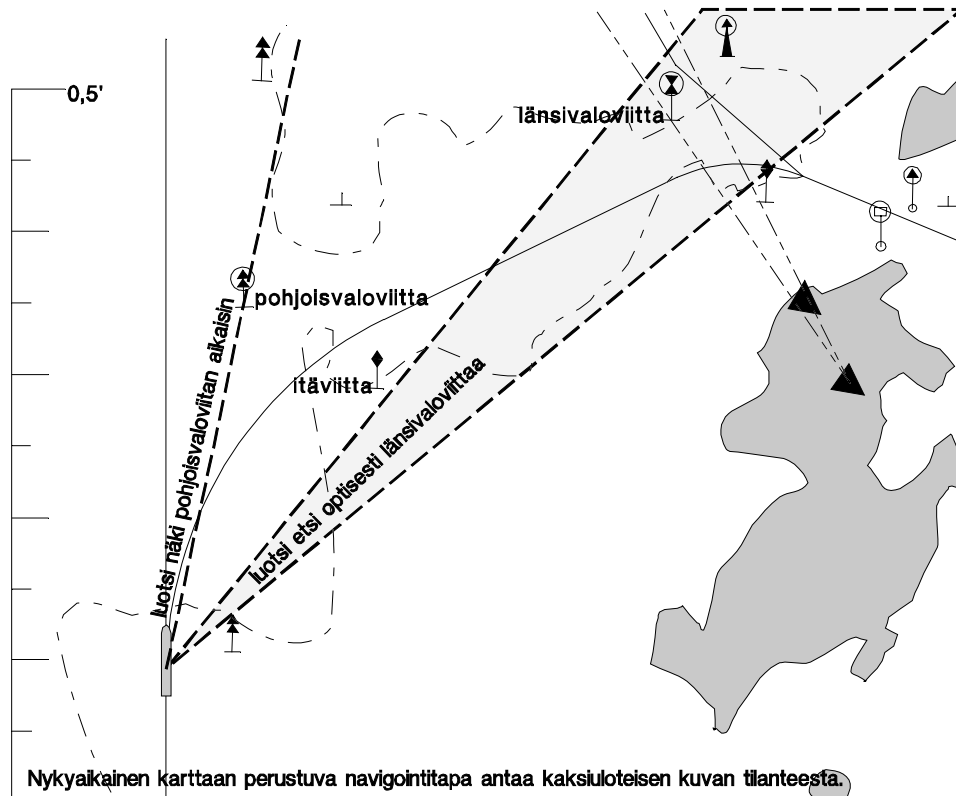
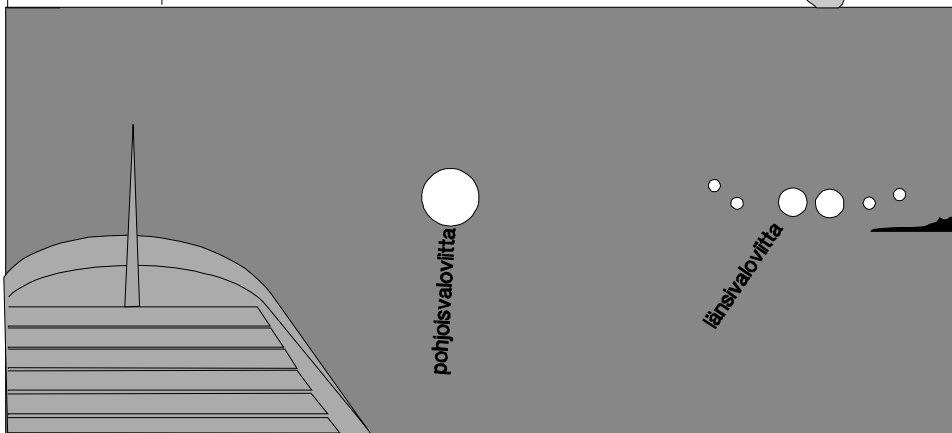
Perinteinen navigointitapa luo yksikulotteisen kuvan. Tässä tapauksessa etäisyyksiä ei voitu määrittää.

Kuva 13. Havainnollistus visuaalisesta paikanmäärittäyksestä pimeällä. Etäisyyden arviointi voidaan tehdä kokemukseen perustuen valoviittojen välisen vaakakulman avulla. Luotsilla ei ollut vaakakulmista tarpeeksi havaintoihin perustuvaa kokemusta, koska väylä oli uusi.
