Tutkintaselostus

B 1/1999 M

Matkustaja-alus ms ALBATROSSEN, jäävaurio Teilissä 2.4.1999

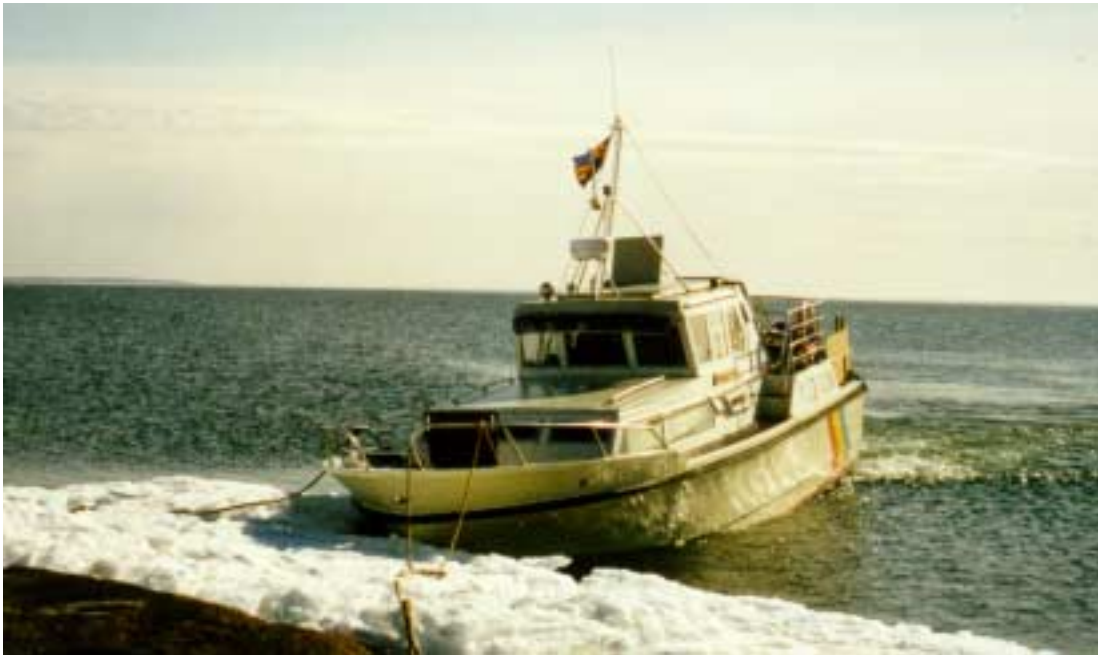
Kuva 5. ALBATROSSEN kuvattuna Södra Revetin rannassa. Keula on hyvin alhaalla ja nojaa pohjaan. Alusta pidetään paikallaan ajamalla koneita eteenpäin.

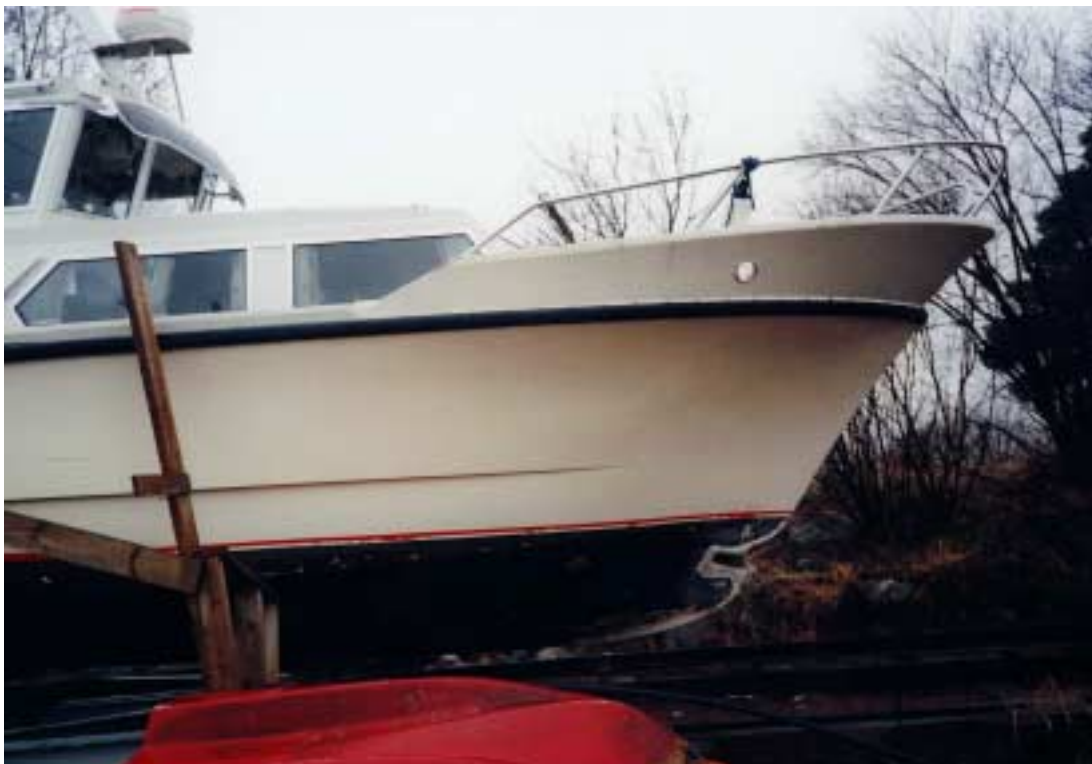
Maarianhaminasta tulleen merenkulun tarkastajan ottamien valokuvien ja tekemien mitausten mukaan veneen keularanka oli murtunut vesiviivan alapuolella noin 30 cm pituudelta. Syntynyt aukko ulottui vasemmalla (paapuurin) puolella noin 15 cm ja oikealle (styyrpuurin) puolella noin 20 cm keularangasta taakse päin, ks. Kuva 7. Kokonaisuudessaan aukon pinta-ala oli noin 240 cm². Aukon reunoilla laminaatti oli voimakkaasti kulunut ja kulumisjäljet ulottuivat paapuurin puolella 5-20 cm ja styyrpuurin puolella 5-10 cm etäisyydelle em. aukosta.

Kuva 7. ALBATROSSENin jäävaurio keularangassa merenkulun tarkastajan kuvaamana välittömästi onnettomuuden jälkeen.

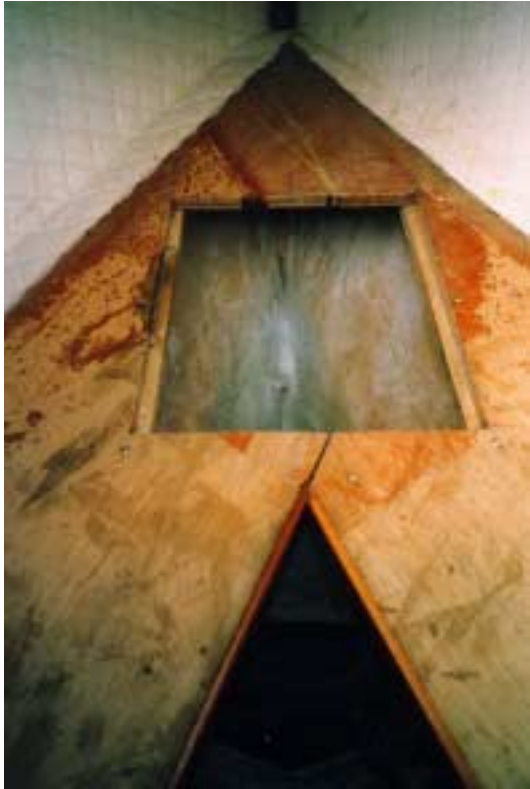
Keulapiikin kanteen oli kuitenkin tehty aukko, jonka kautta vuoto pääsi etenemään (kuva 10). Aukko oli peitetty vaneriluukulla, joka sulki aukon vain omalla painollaan. Staatti- sessa tilanteessa aukkoon on vielä noin 25 cm varalaita, vaikka keulapiikki ja keulahytin turkin alla oleva tila olisivat auki mereen. Nopeudella 2,2 m/s (4,3 solmua) patopaine on riittävä nostamaan veden pinnan aukon tasalle. Onkin luultavaa, että vasta nopeuden li- sääminen jääkentästä selviämisen jälkeen nosti vedenpintaa keulapiikissä niin, että vuoto eteni keulahyttiin ja sen oven puitteitten murtumisen jälkeen edelleen keulasalon- kiin.

Kuva 10. Keulapiikin kanteen tehty aukko.

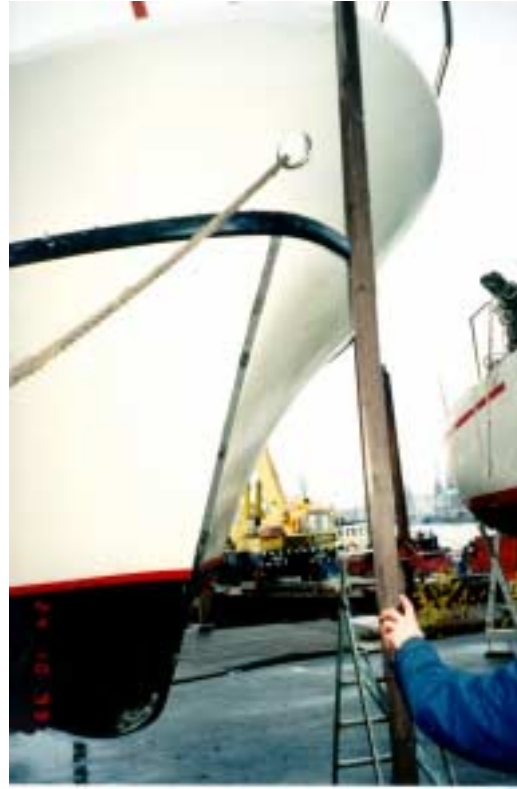
Kuva 11. ALBATROSSENin keulan muoto. Keularangassa näkyvä lattarauta on lisätty siihen onnettomuuden jälkeen.

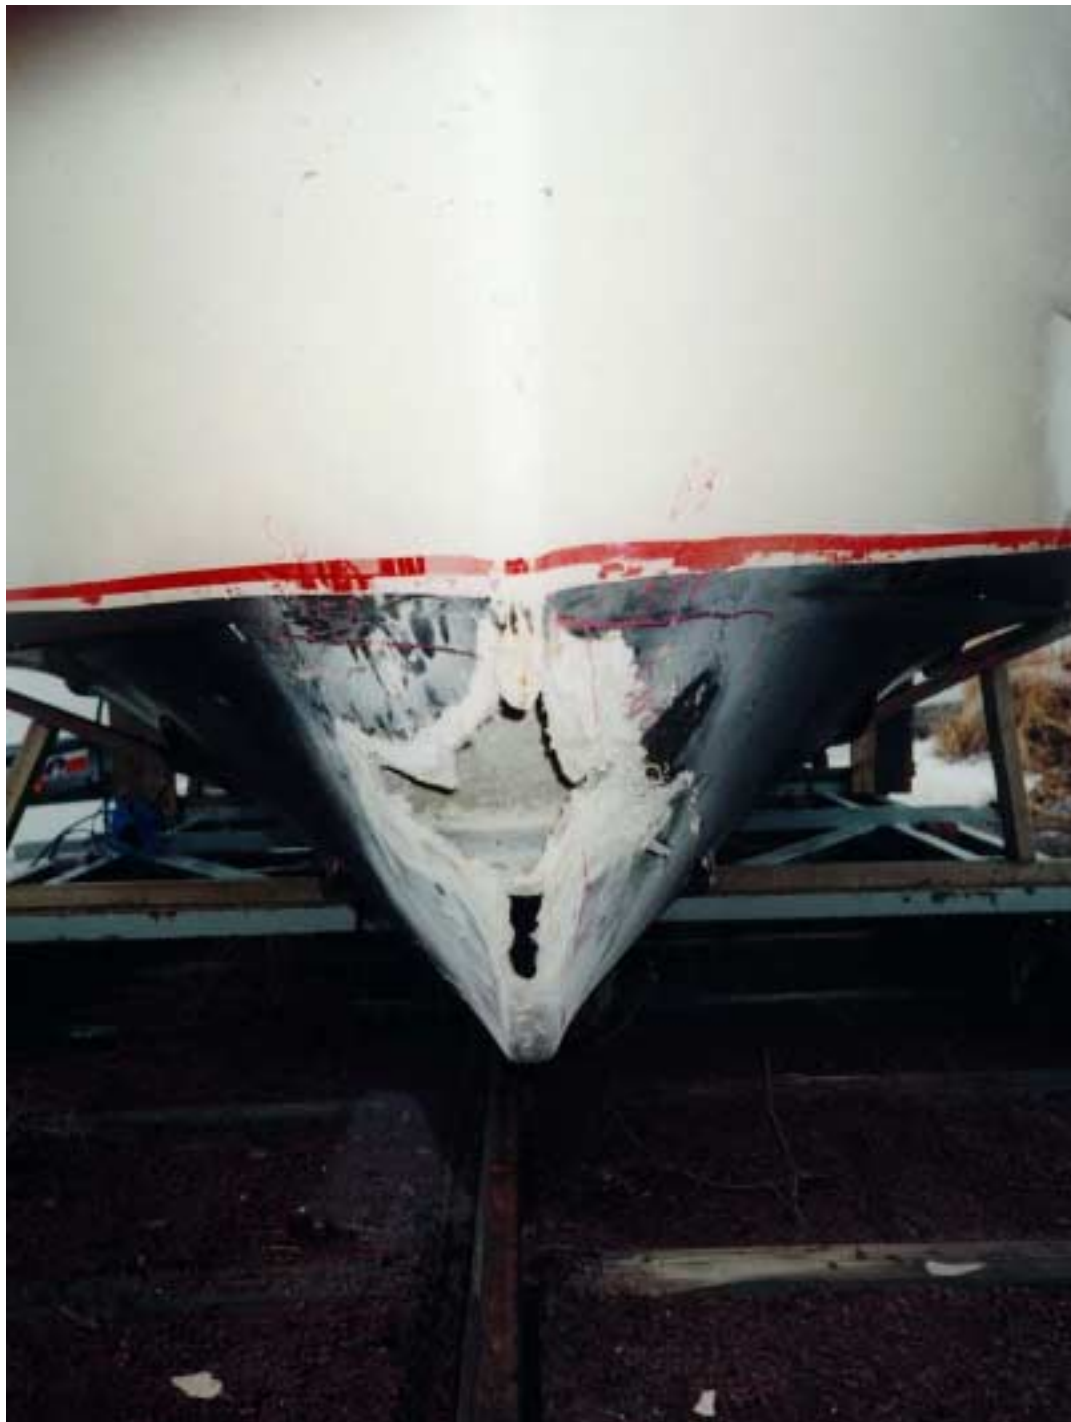
Yhteenveto vaurion syntymekanismista. Kuvissa 12 a, b ja c näkyvä vaurio sijaitsee selvästi (15-20 cm) vesiviivan alapuolella. Sen sijaan vesiviivassa ei ole voimakkaita kulumisjälkiä. Kun aluksen kulkuasento on vielä kuuden solmun nopeudessa sama kuin staattinen kellumisasento, viittaa vaurion sijainti sen syntyyn jo onnettomuusmatkaa edeltävänä päivänä. Tällöin alus oli murtautunut syöksymällä kiintojäästä päästäkseen Tistronörenin laituriin ja haastattelujen mukaan noussut keulaosastaan jään päälle. Lujite-muovirakenteeseen kohdistuneet iskut ovat todennäköisesti synnyttäneet murtumia sekä itse laminaattiin että pinnassa olevaan gelcoat-kerrokseen, mutta varsinaista vuotoa ei ehkä ole vielä syntynyt.

Onnettomuusmatkalla kohdattu ajojää on kasvattanut murtumia ja päässyt kuluttamaan laminaattia sekä irrottamaan lujitekerroksia toisistaan. Vaurion laajentumista on voinut nopeuttaa laminaatin heikko murtolujuus (ks. luku 2.4)

Kuva 12 a. ALBATROSSENin keulan jäävaurio

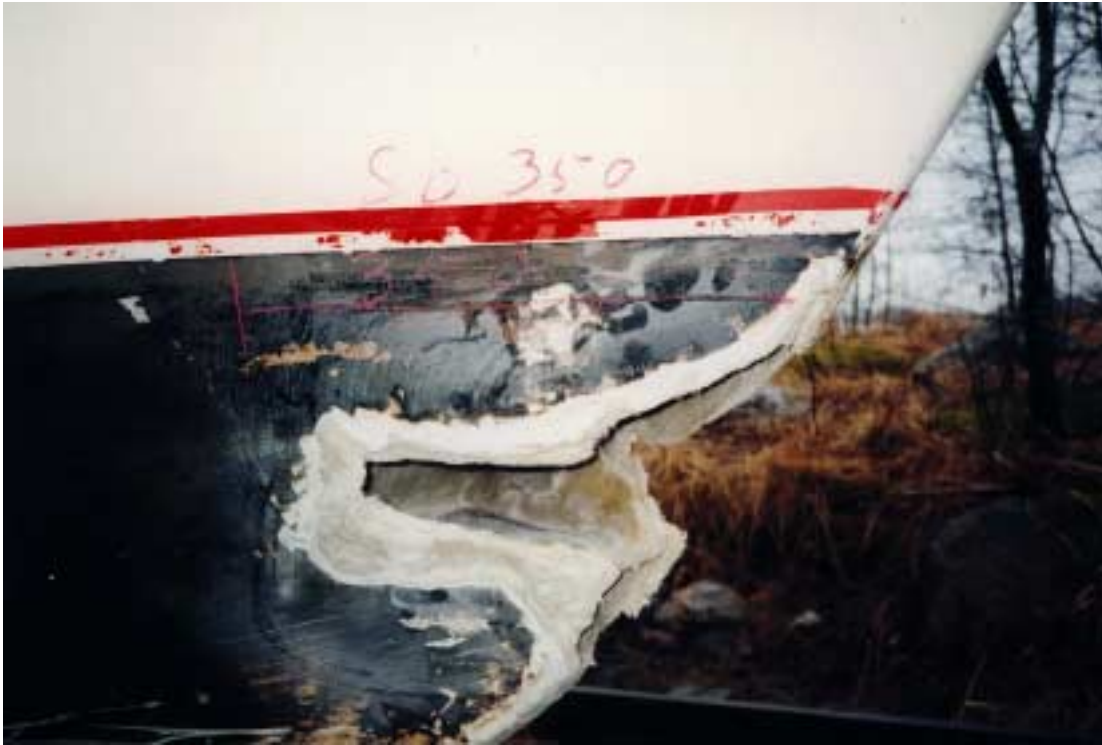
Kuva 12 b. Jäävaurio ALBATROSSENin keulassa, oikea puoli (sb)

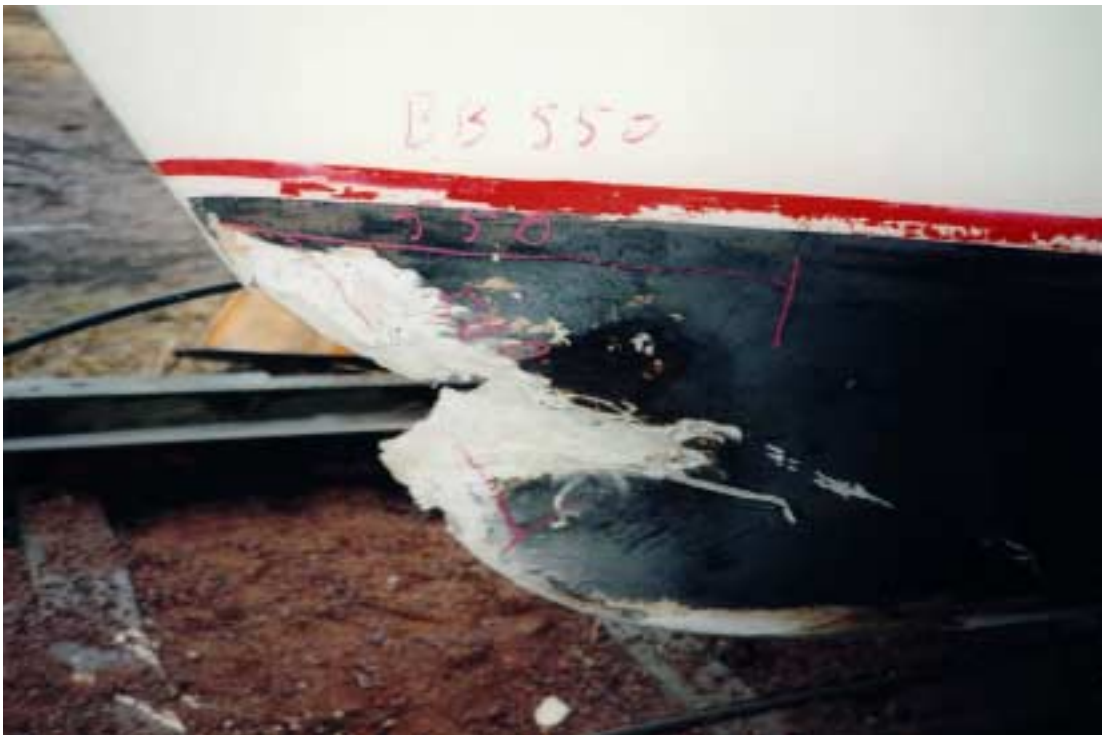
Kuva 12 c. Jäävaurio ALBATROSSENin keulassa, vasen puoli (bb)

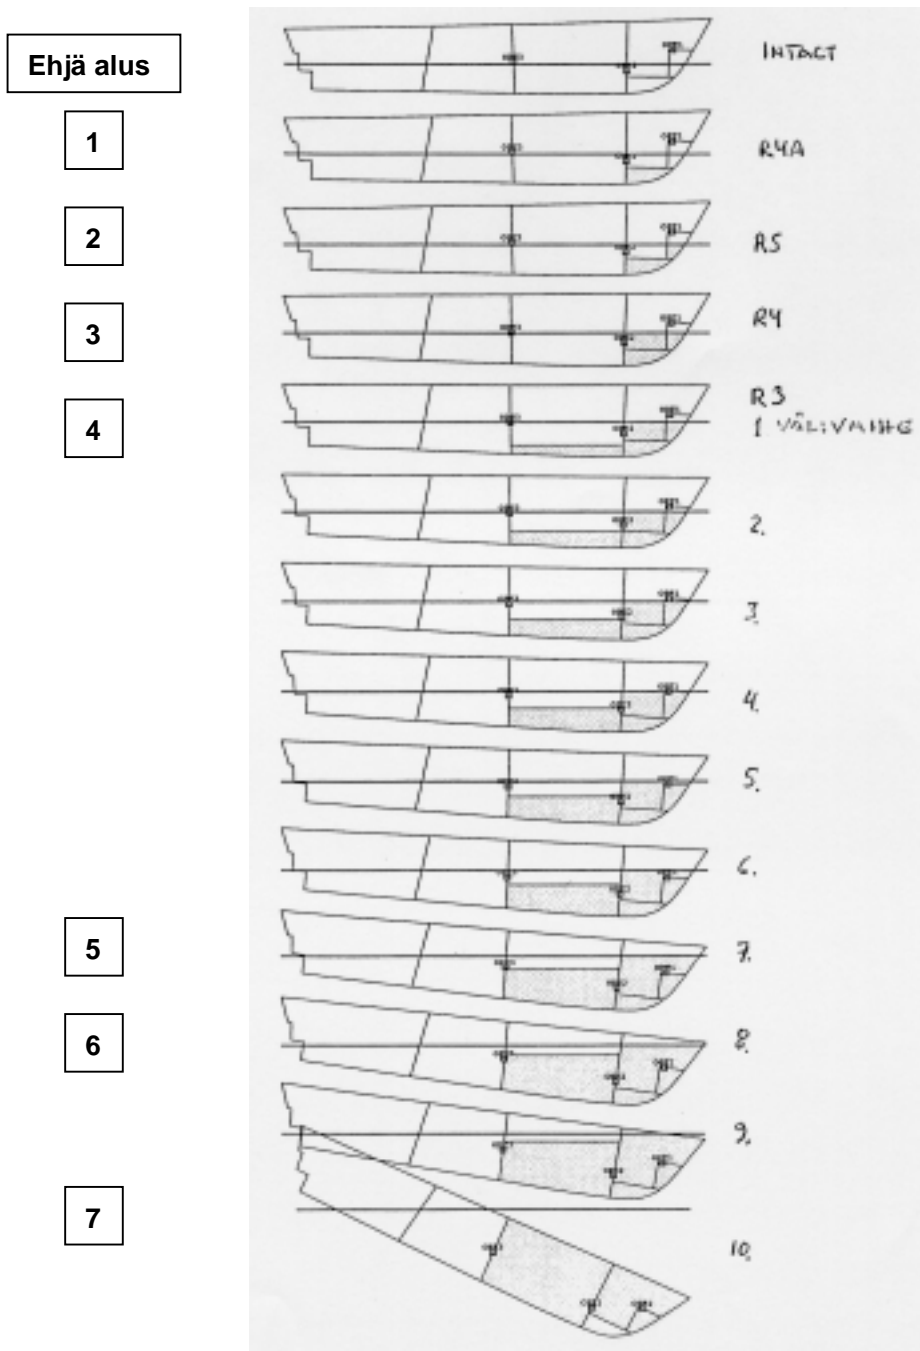
Kuva 14. ALBATROSSENin kellumisasento uppoamislaskelmien eri vaiheissa.

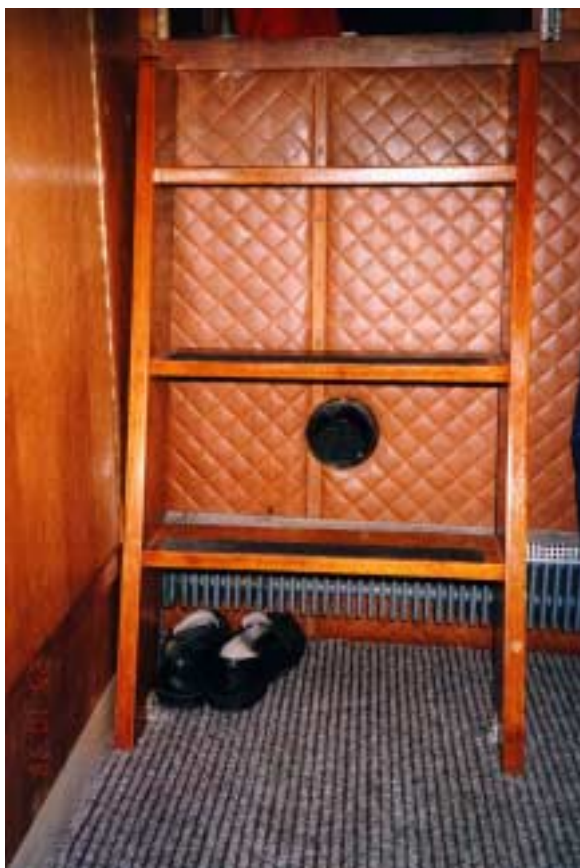
Kuva 15. Lämmityslaitteen läpivienti keulasalongin ja konehuoneen välisessä laipiossa.

Toinen kriittinen aukko sisätiloissa on kuvan 15 esittämä lämmityslaitteen läpivienti, joka alkaa vuotaa jo lyhyen upotuksen jälkeen, koska läpivientiin liitetty ilmapuhallusputki ja
