## Tutkintaselostus

B 2/1999 M

### **Kahden kalastajan ja troolari LEAn katoaminen Selkämerellä 12.4.1999**

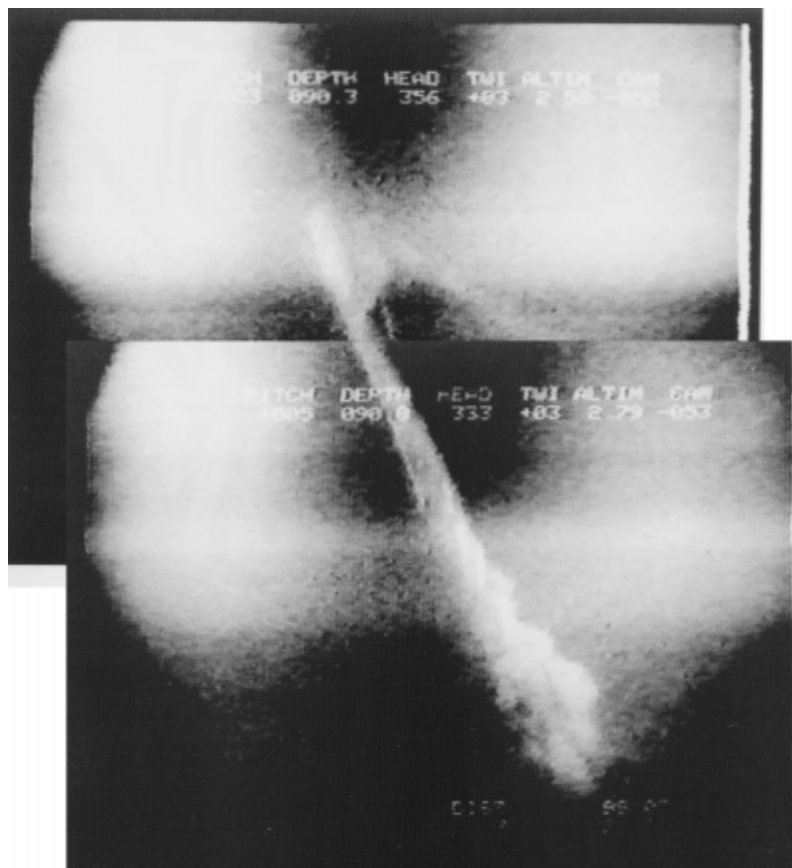
ROV-kuvauksien perusteella voidaan todeta, että onnettomuushetkellä oltiin nostamassa saalista. Nostopussi on ollut noin kansitasen korkeudella. Tämä käy ilmi troolinnostoköydessä olevan solmun etäisyydestä mastossa olevasta blokista.

Kuva 5. Troolinnostoköyden solmu blokin luona.

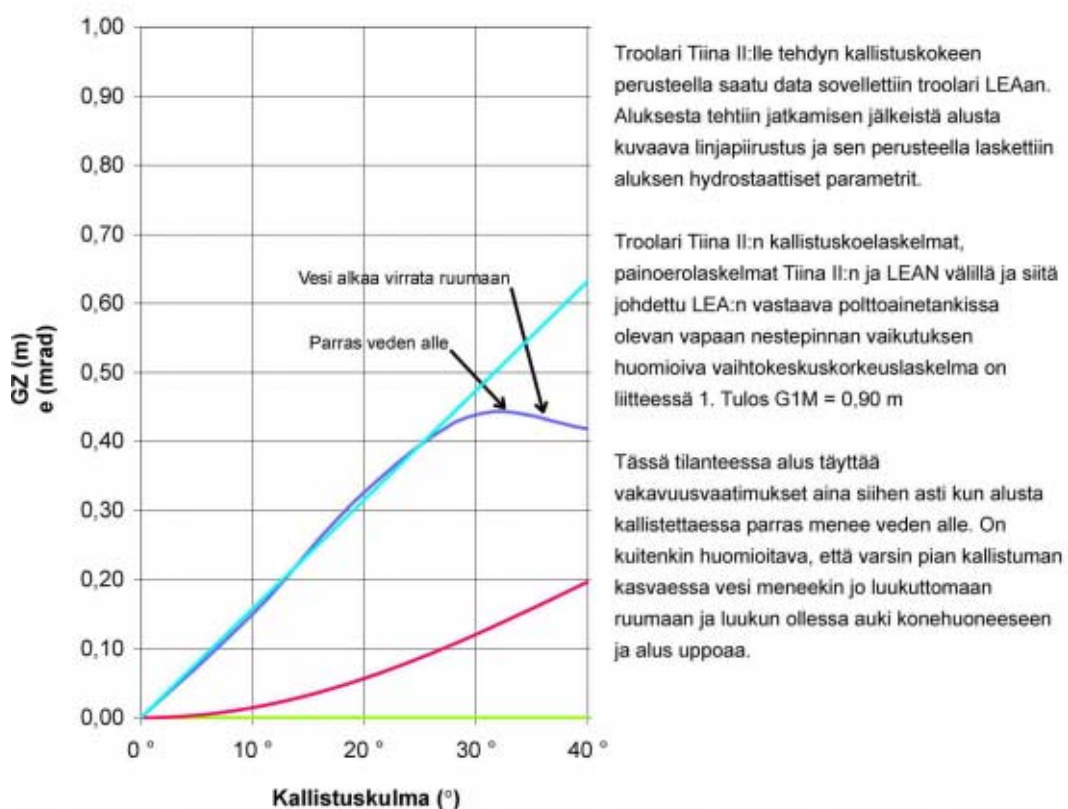
Kuva 8. Troolari LEA:n vakavuus perusvarusteltuna ilman lastia

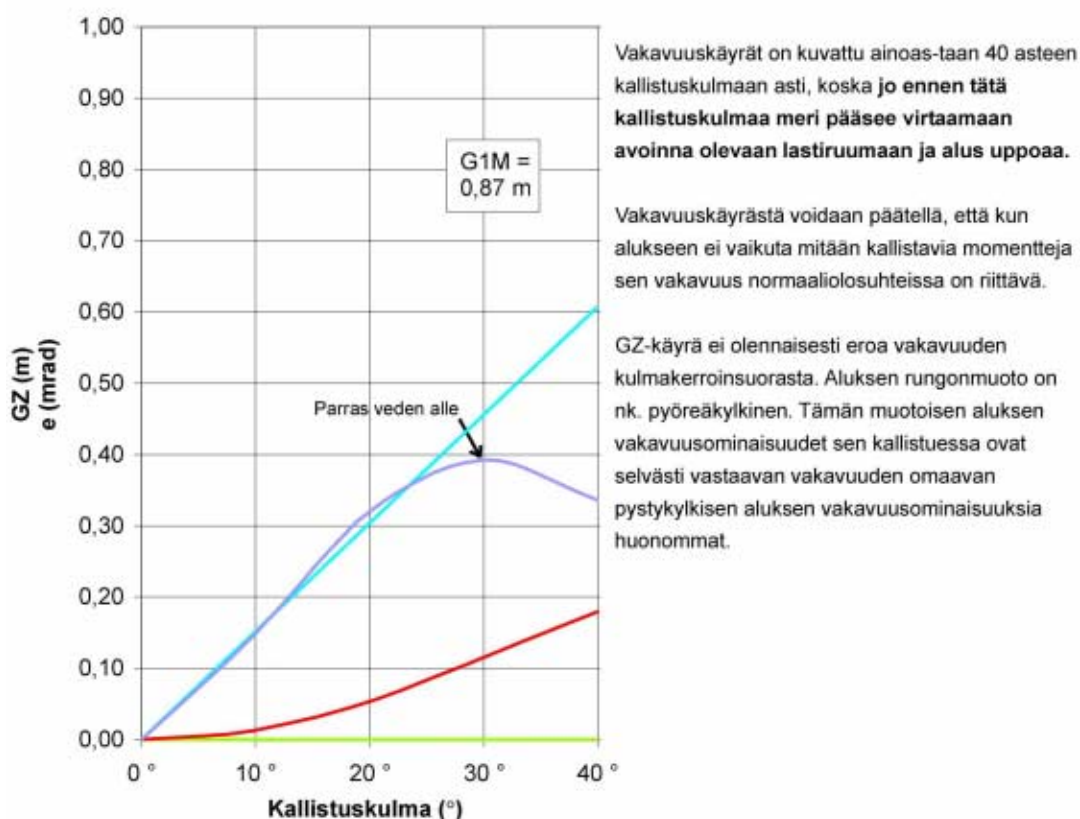
Alkutilannetarkastelun lähtökohtana on ollut aluksen vakavuus kun siinä on lastina 10 tonnia silakkaa ja osa troolivarustusta on vielä meressä. Aluksen uppouma tällöin on 37,8 tonnia ja sen vapaiden nestepintojen vaikutuksella (polttoainetankki) korjattu  $G1M = 0,87$  metriä.

Kuva 9. Perusvakavuus 10 tonnin silakkalastissa

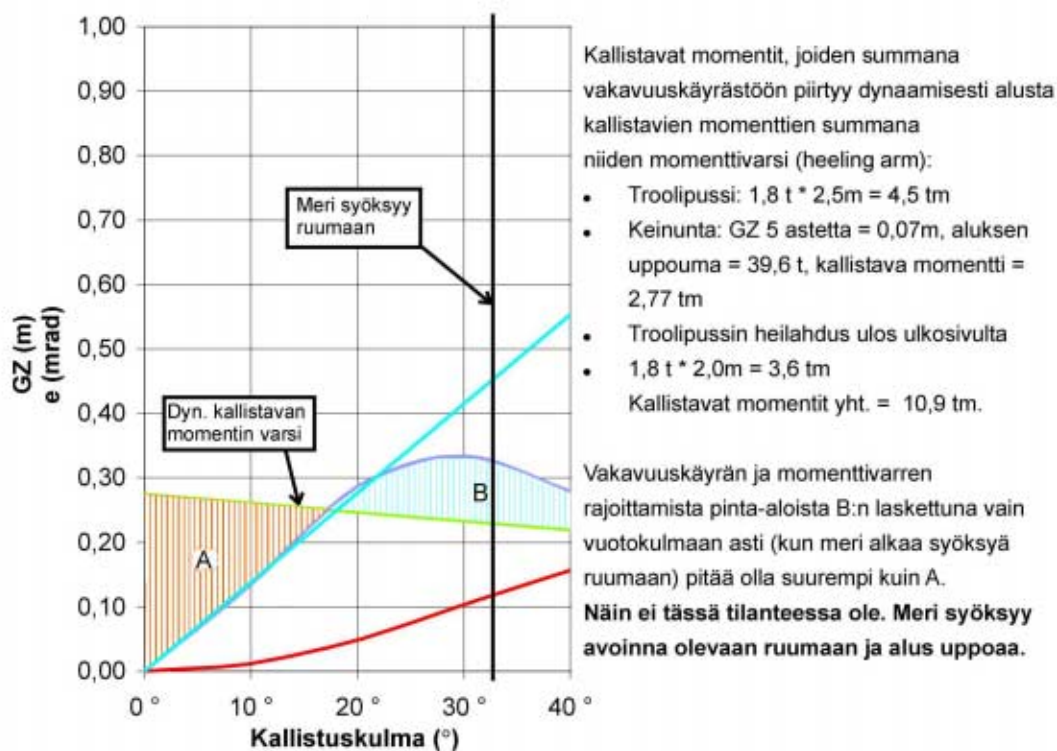
Samanaikaisesti alus rullaa merenkäynnissä (kalastajien lausuntojen mukaan LEA olisi helpostikin kallistellut 10 astetta puolelta toiselle vallinneessa merenkäynnissä)

Aluksen kallistuessa troolipussi heilahtaa 2 metriä ulos aluksen ulkosivusta koska LEAsa ei ollut ko. heilahdusta estävää nostoradan rakennetta.

Kuva 10. Esimerkki 1. Dynaaminen kallistuma saaliinnostossa avomerellä

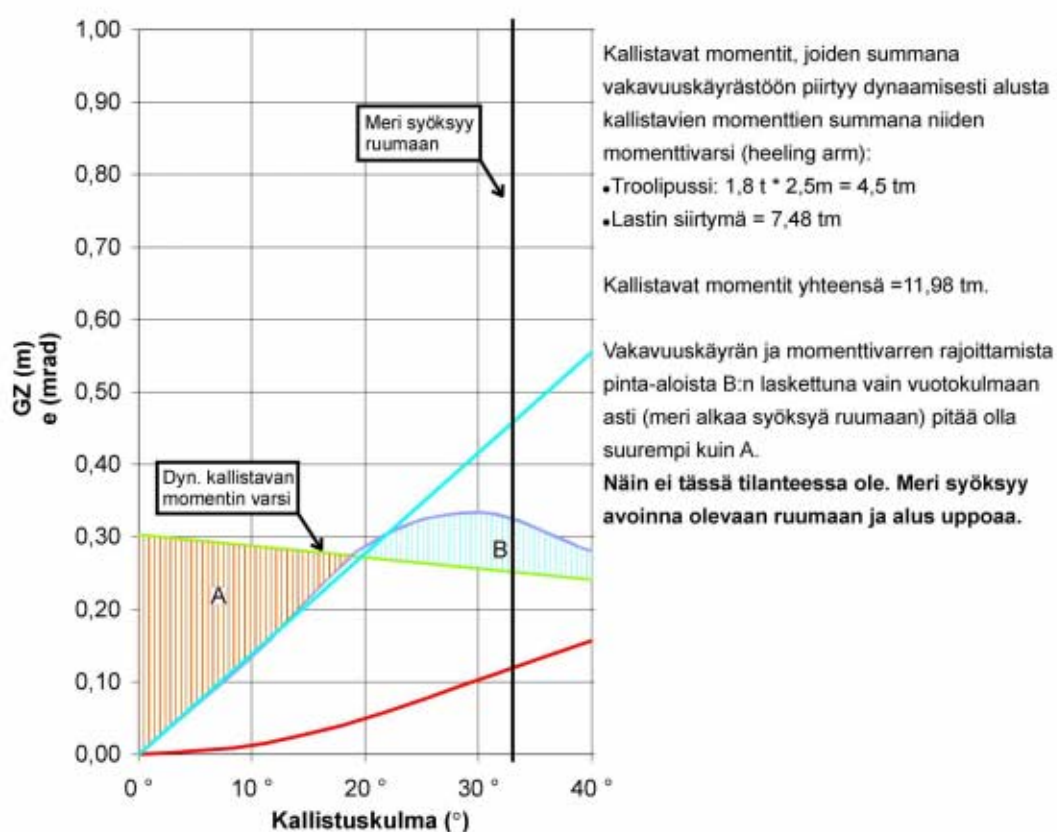
Ruumassa oleva 10 tonnin painoinen saalis siirtyy kallistuman puolelle siten, että se on aluksen ruuman pohjaan nähden kymmenen asteen kulmassa.

Kuva 11. Esimerkki 2. Dynaaminen kallistuma saaliinnostossa avomerellä.

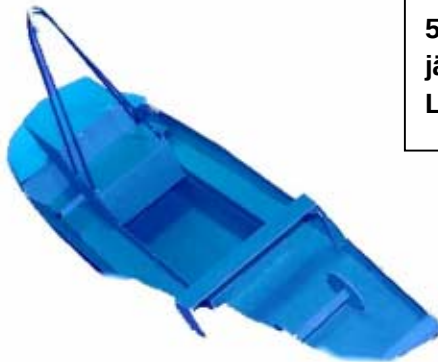
**Kuva 12**

Aluksen muotovakavuuskriteeriot huomioiden ylläkuvattu tilanne on vakavuusteknisesti täysin hallitsematon (kuva 12)

**5-10 sekuntia noston alusta. Viimeiseksi jäänyt nostopussi on noussut merestä. LEA kallistuu voimakkaasti vasemmalle**

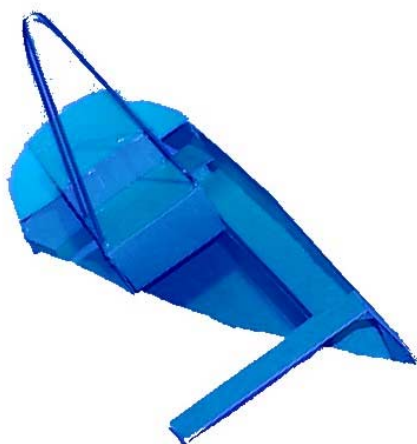
Kuva 13

Aluksen vasemman partaan (noin 2/3 perästä lukien) painuessa merenpinnan alapuolelle muuttui kelluvan aluksen vesiviivapinta-alan muoto olennaisesti. Vesiviivapinta-alan painopiste (F) siirtyi voimakkaasti eteenpäin, jolloin aluksen trimmi muuttui ja perä lastin painosta painui syvemmälle sallien aluksen menettää yhä enemmän vesiviivapinta-alaansa kannen vasemmasta peräneljänneksestä. Samalla aluksen kokonaisvesiviivan pinta-ala pieneni. *Vesiviivapinta-alan pienetessä aluksen kelluvuus heikkenee. Sen "immersioarvo" TPC (montako tonnia tarvitaan, että alus painuu yhden senttimetrin) pienenee – painon pysyessä samana vesiviivapinnan pienetessä alus painuu syvemmälle.* Alus kallistui edelleen, samalla sen perä painuu veden tulviessa peräkannelle ja edelleen avoinna olevaan ruumaan.

**10 – 20 sekuntia tapahtumien alusta.**

**Kallistuman seurauksena parras painuu veden alle. LEA on menettänyt muotovakavuutensa. Veden tulviessa peräkannelle perä on menettänyt kantavuuttaan ja alkaa painua.**

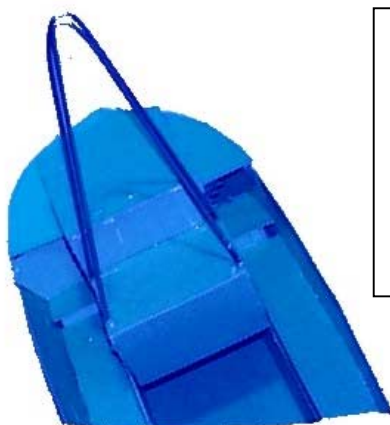
Kuva 14

Aluksen kallistuessa ja veden tulviessa peräkannelle alus menetti vesiviivapinta-alaansa peräosaltaan ja samalla nopeasti aluksen muotovakavuuden oikaisevan momentin, perä painui. Täyteläinen keula, jossa vettä ei ollut kannella aiheutti sen, että aluksen pitkittäinen trimmaantumiskeskkipiste = vesiviivapinnan painopiste F, siirtyi aluksen kallistuessa nopeasti aluksen keulan suuntaan. Aluksen massakeskipiste G pysyy pituussuunnassa suurin piirtein paikallaan, koska lasti ei todennäköisesti ole vielä siirtynyt olennaisesti aluksen pitkittäissuunnassa. Aluksen perä painui perän nosteen hävitessä, kun vesi tulvi peräkannelle ja avoinna olevaan ruumaan. Jos konehuoneen luukku on ollut auki, vesi on virrannut tällöin myös konehuoneeseen.

**Tapahtumien alusta on kulunut aikaa noin 20 – 40 sekuntia.**

**LEAn perä on menettänyt kantavuutensa ja painuu . Meri syöksyy avoimista luukuista alukseen. Vakavuus paranee hetkeksi ja alus pyrkii pystysuoraan**

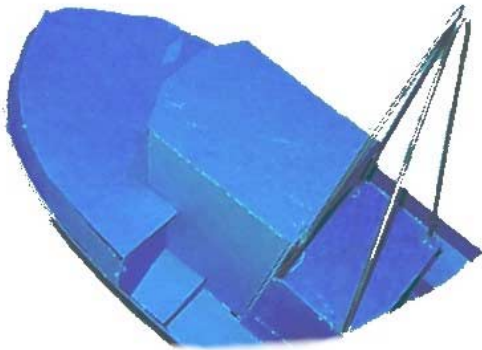
Kuva 15

Kallistuminen pysähtyy ja alkaa pienetä. Veden ollessa peräkannella ja virratessa ruumaan aluksen perällä ei ole enää kantavuutta. Perä painuu, alus nousee uudelleen pystympään asentoon ja uppoaa perä edellä.

Noin minuutin kuluttua katastrofitapah-  
tuman alusta LEA uppoaa perä edellä.
