Tutkintaselostus

C 1/1999 M

M/S CINDERELLA, tulipalo autokannella 20.05.1999

FIRE ON CAR DECK ONBOARD PASSENGER FERRY M/S CINDERELLA ON 20 MAY, 1999

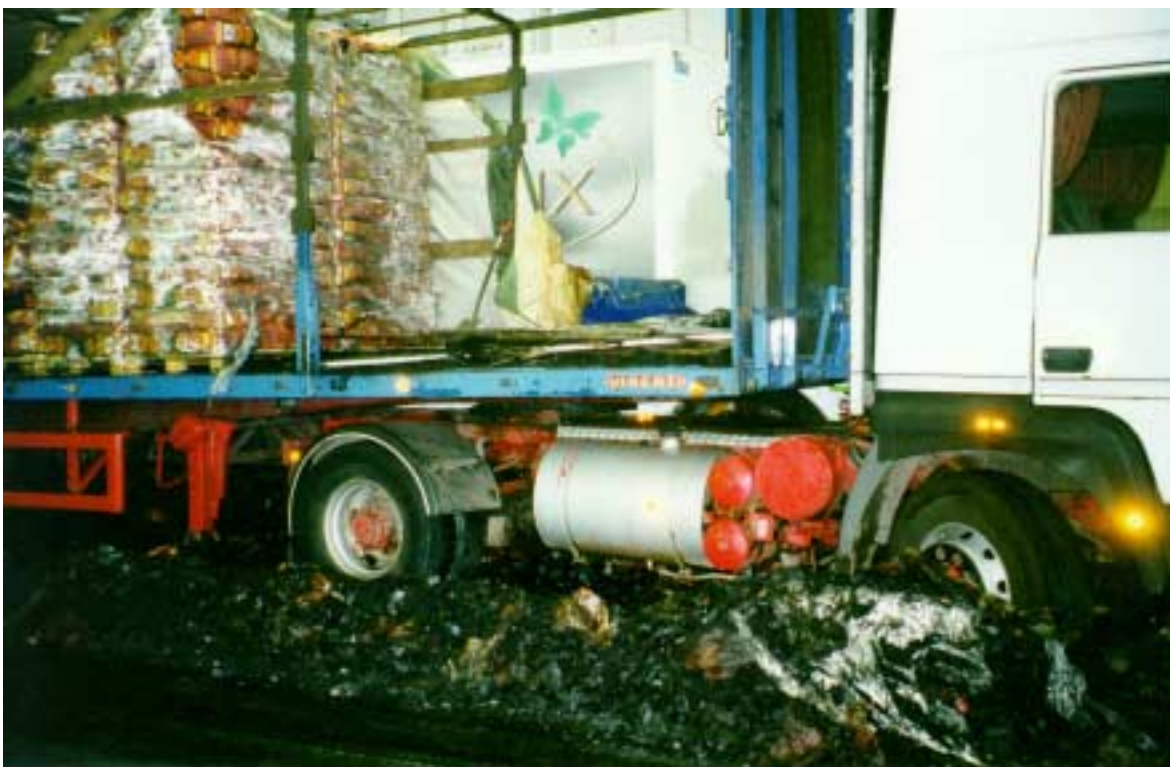
Perävaunussa olleesta grillihiililastista paloi vain pieni osa (ks. kuva 3b). Suuri osa hiililastista ja tulitikut saivat kosteusvahinkoja sammutustoimenpiteiden vuoksi. Perävaunun puuosiin tuli kytemisvaurioita. Aluksen autokansi ja muutamat autot likaantuivat savusta, sammutusvedestä ja lastijätteistä. Palon rajallisuutta kuvaa se, että palopaikan yläpuoliossa kannessa ei näy vaurioita (ks. kuva 3a).

Kuva 3b. Rekan perävaunun etuosa, josta palojätteet on raivattu palopaikasta.

Palamaan syttynyt lasti oli kuluttajapakkauksiin, paperisäkkeihin, pakattua grillihiiltä. Perävaunussa oli myös lastina tulitikkuja. Kuvassa 3b näkyy grillihiilien lastaustapa kuormalavoille ja kuvassa 4 on tulitikkupuntteja hiilipussien joukossa sammutuksen ja raivauksen jälkeen perävaunun peräosassa.

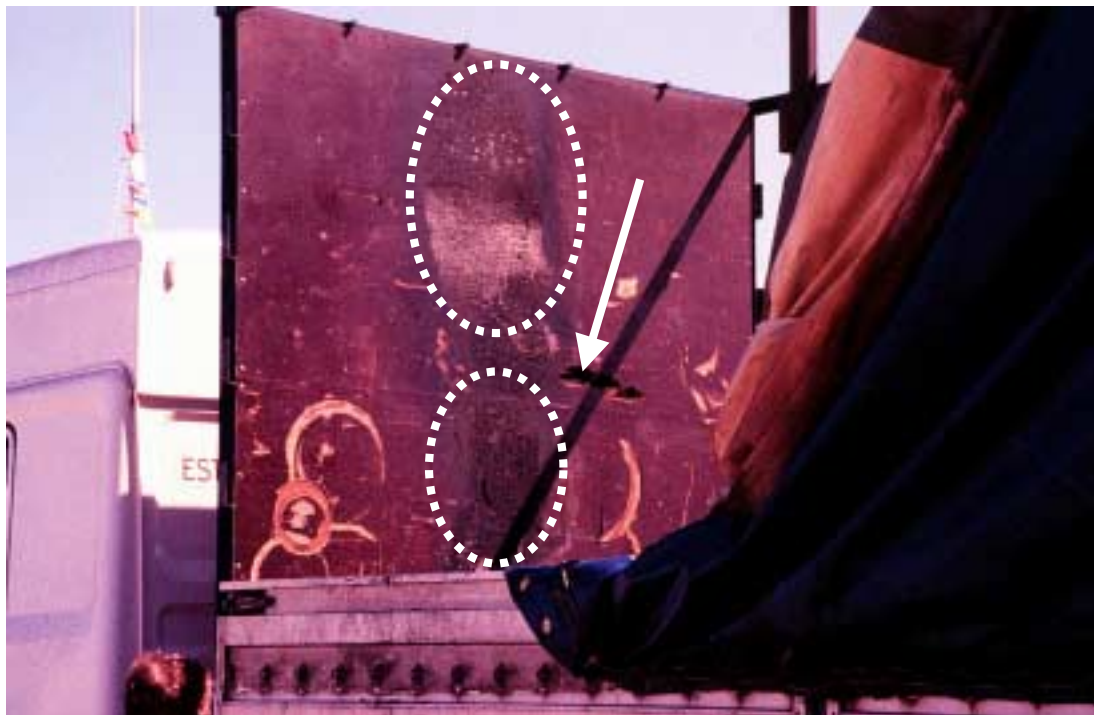
Ajoneuvon tarkastus 24.5.1999 Muugan satamassa osoitti, että tulipalossa tuhoutui perävaunun etuosassa ollut grillihiili osittain ja perävaunun etukilven keskiosaan jäi näkyvä pystysuora jälki tulipalosta (ks. kuva 3c). Etuseinän vanerissa oli myös aiemmin syntynyt reikä.

Kuva 3c. Perävaunun etuseinässä on havaittavissa kaksi vähäistä hiiltymäaluetta (katkoviivojen sisällä). Nuolen osoittamassa kohdassa on pieni reikä.

Maantiekuljetus. Kuljetuksen aikaisen ilmavirran vaikutusta on vaikea arvioida. Perävaunu oli pressukatteinen, mikä ei ole täysin tiivis, ja lisäksi perävaunun etuseinässä oli pieni reikä (ks. kuva 3c). Ilmavirta on voinut vaikuttaa sekä hiiliä jäähdyttävästi että palon alkuun happea syöttävästi. Koska rekan kuljettaja ei vielä satamassa huomannut mitään paloon viittaavaa, on pääteltävissä, että kuljetuksen aikainen vaikutus palon kehittymiseen on ollut vähäinen, koska kuormalavojen muovipakkaus oli tiivis.

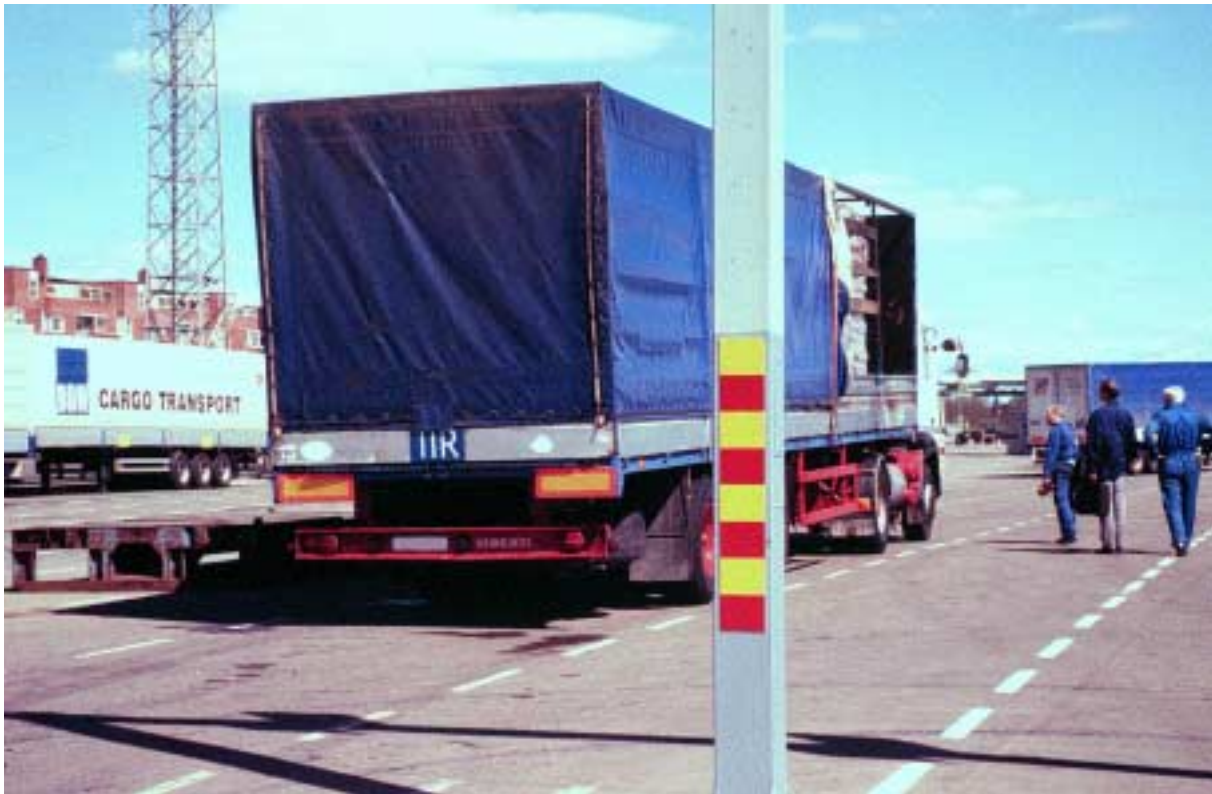
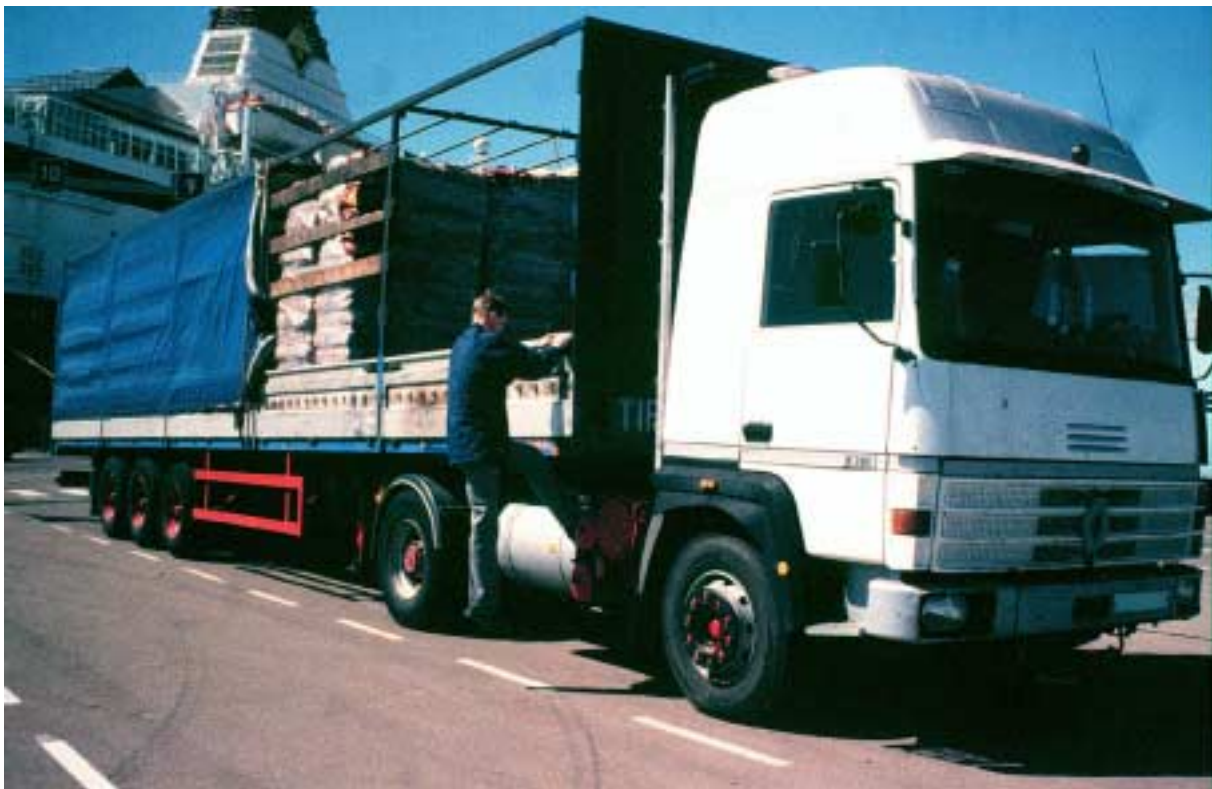
Kuva 5. Rekka kuvattuna Helsingissä 20.05.1999.

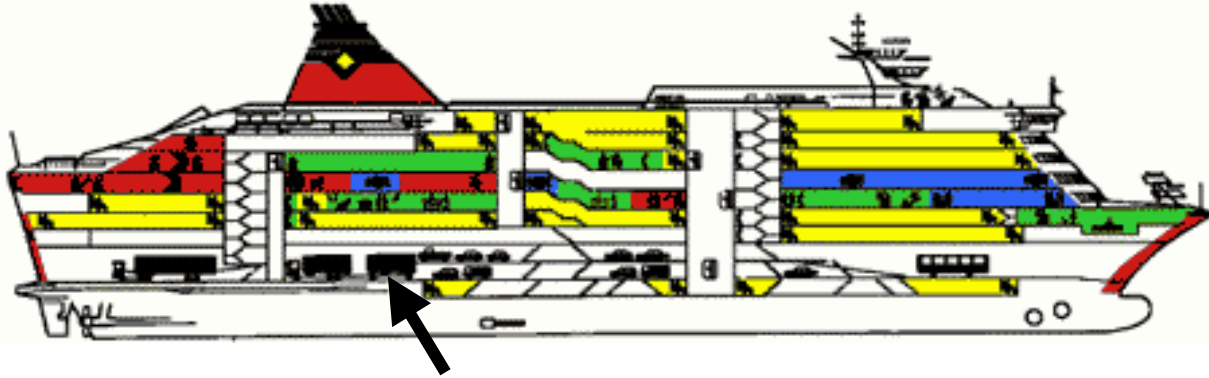
CINDERELLAn lastiluetteloon ei ollut merkitty yhtään vaaralliseksi luokiteltua lastiyksik-köä. Rekan sijainti CINDERELLAn autokannella on merkitty kuvaan 6.

Kuva 6a. Rekan sijainti CINDERELLAn autokannella.

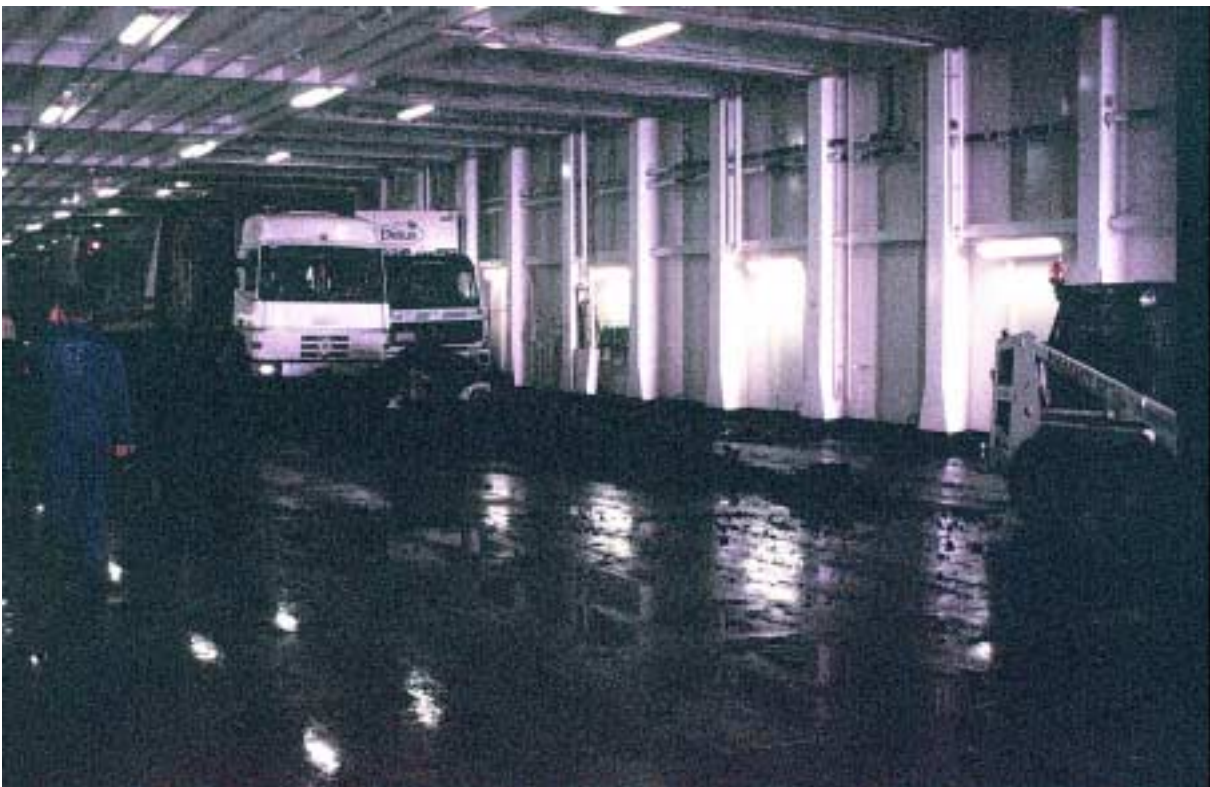
Kuva 6b. Rekan sijainti CINDERELLAN autokannella kuvattuna aluksen perästä päin.
