Tutkintaselostus

C 6/1999 M

**ms INOWROCLAW, karilleajo Suomenlinnan edustalla
25.11.1999**

ms INOWROCLAW, Grounding off Helsinki 25.11.1999

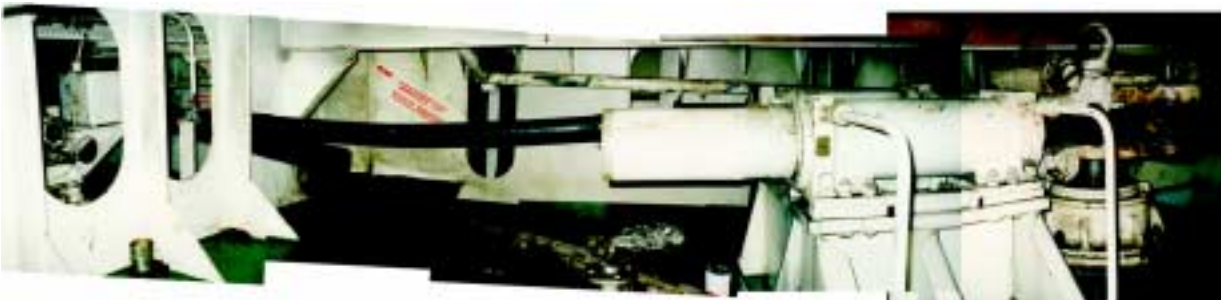
Kuva 4. Valokuva INOWROCLAWin vasemman peräsimen peräsinkoneistosta. Kuva on otettu väliaikaisen korjauksen jälkeen 26.11.1999. Kuvaussuunta on keulasta peräänpäin. Etualalla oikealla toinen hydraulisylinteri ja siitä oikealle peräsinakselin yläpää (tukki). Huomaa myös hieman taipunut peräsinten yhdystanko vasemmalla.

Ruoritukit toisiinsa yhdistävä tanko on ulkohalkaisijaltaan 101 mm ja sen seinämän paksuus on 12,5 mm sekä pituus noin 380 cm. Tankoon vaikuttaa normaalista kahden vääntösylinterin tuottamat voimat tangon molemmissa päissä. Voimat ovat aina erisuuntiin, koska molempien peräsinten kääntösylintereitä ohjataan synkronoituina ja tankoon kiinnitetty sylinterit liikkuvat samaan suuntaan (toinen työntää ja toinen vetää). Täten tankoon ei kohdistu normaalikäytössä juuri lainkaan työntö- tai vetovoimaa. Nivelletapin irtoaminen yhden sylinterin ja ruoritukin välistä aiheutti onnettomuudessa voimatasapainon muutoksen siten, että peräsintä kääntäessä tankoon kohdistui yhden vapaan sylinterin työntö- tai vetovoima. Laskennallisesti on arvioitu yhden sylinterin työntövoimaksi noin 45 tonnia. Tämä voima on voinut aiheuttaa tangon nurjahtamisen, jolloin tanko on vääntynyt (kuva 4).

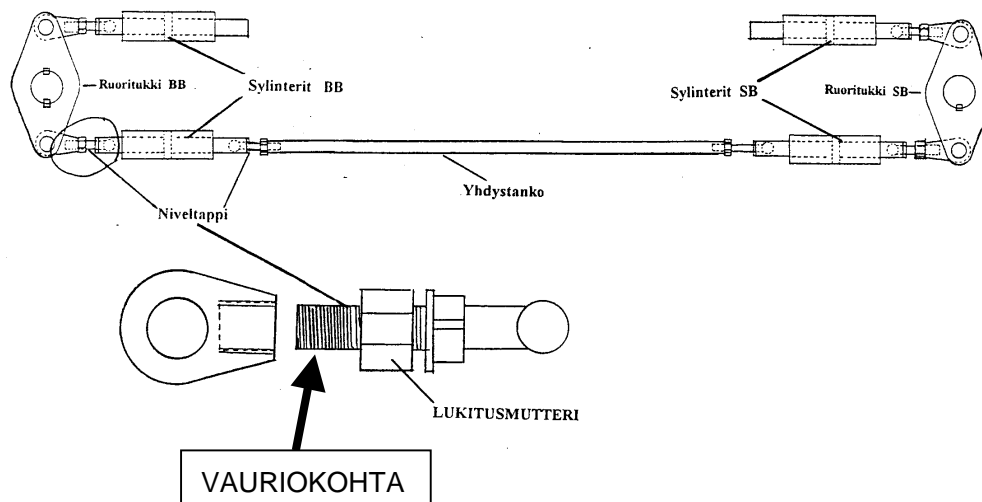
Peräsinkoneiston vauriot. Peräsinkoneistossa oli irronnut vasemmanpuoleisen peräsinakselin yläpään (ruoritukin) toiseen kääntösylinteriin yhdistävä palloniveltappi kierreliitoksestaan ruoritukin laakerikappaleeseen. Vauriokohta on esitetty kuvassa 5a ja rikkoutuneet osat - laakerikappale ja hieman vääntynyt niveltappi - ovat kuvissa 6b - 6d. Myös ruorikoneistot yhdistävä tanko oli vääntynyt. Tämä näkyy kuvassa 4, joka on otettu 26.11.1999 onnettomuusyönä väliaikaisesti korjatusta peräsinkoneistosta.

Kuva 5a. Piirros peräsinkoneiston vivustosta. Vauriokohta oli ruoritukin laakerikappaleen ja niveltapin välisessä kierrelitöksessä. Piirroksessa aluksen keula on ylöspäin ja vasen kylki vasemmalle. (Ruoritukki on peräsinakselin yläpää)

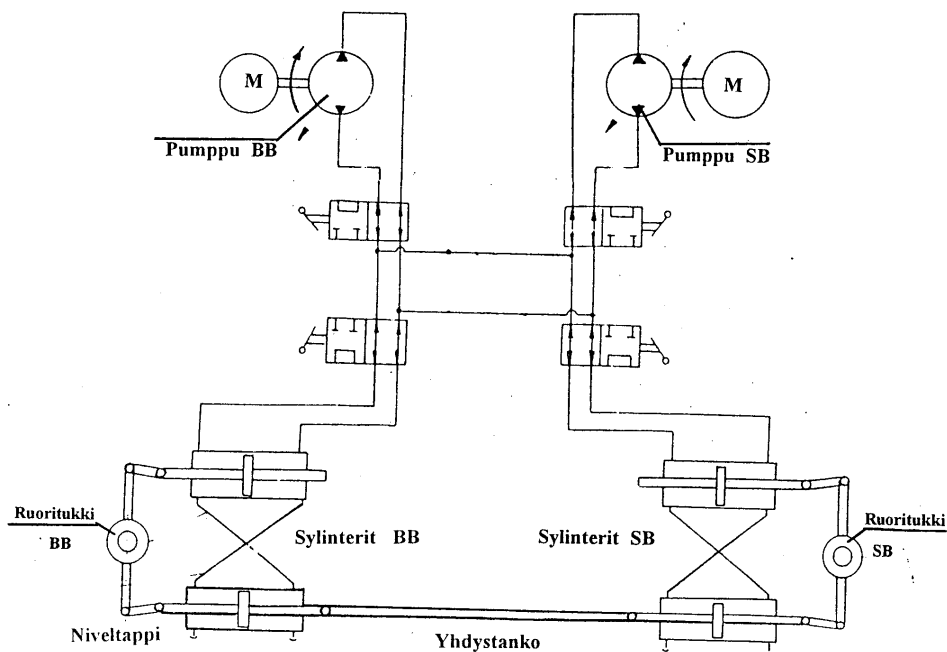
Kuva 5b. Piirros peräsinkoneiston hydraulikasta. Huomaa ristiinkytkennät sekä peräsinten hydraulisynterien että molempien peräsinten hydraulikkapiirien välillä.

- 1) Koska peräsimet eivät vaurion synnyn jälkeen enää olleet mekaanisesti toisiinsa yhteydessä, ne ovat alkaneet kääntyä epätahdissa.
- 2) Vasemmanpuoleiseen peräsimeen on ollut kiinnitettyä vain yksi hydraulisylinteri, kun taas oikeanpuoleisella peräsimellä on ollut käytössään kolme hydraulisylinteriä (kaksi omaa ja yhdystangon kautta yksi "ylimääräinen" toiselta peräsimeltä). Kääntävän voiman ollessa tällöin oikeanpuoleisella peräsimellä kaksi – kolme kertaa vasemman puoleisen peräsimen kääntövoimaa suurempi, ovat myös niiden kääntymisnopeudet olleet erisuuruiset suunnilleen samassa suhteessa. Käännettäessä peräsimiä oikealle ne toimivat täysin erikseen, koska oikeanpuoleinen "karkaa" vasemmanpuoleiselta suuremmalla kääntymisnopeudella.

Peräsimet siis toimivat vasemmalle käännettäessä lähes normaalisti, mutta oikealle käännettäessä vasemman puoleinen peräsin toimi hitaammin kuin oikeanpuoleinen, eikä se ehtinyt saavuttaa oikealle käännettäessä täyttä asetuskulmaa yhden hydraulisylinterin voimalla. Vasemman puolen peräsin on luultavasti ollut suurimman osan onnettomuusmatkasta kääntyneenä vasemmalle, koska aluksen peräsinkoneisto oli vaurioitunut ilmeisesti jo laiturista lähdettäessä ja välittömästi lähdön jälkeen on suuri käännös vasemmalle. Vasemman puolen peräsimen epänormaalia kääntymiskulmaa ei komentosillalla ole voinut huomata, koska ruorikulmaosoitin näytti vain "normaalisti" toimineen oikeanpuoleisen peräsimen asetuskulman.

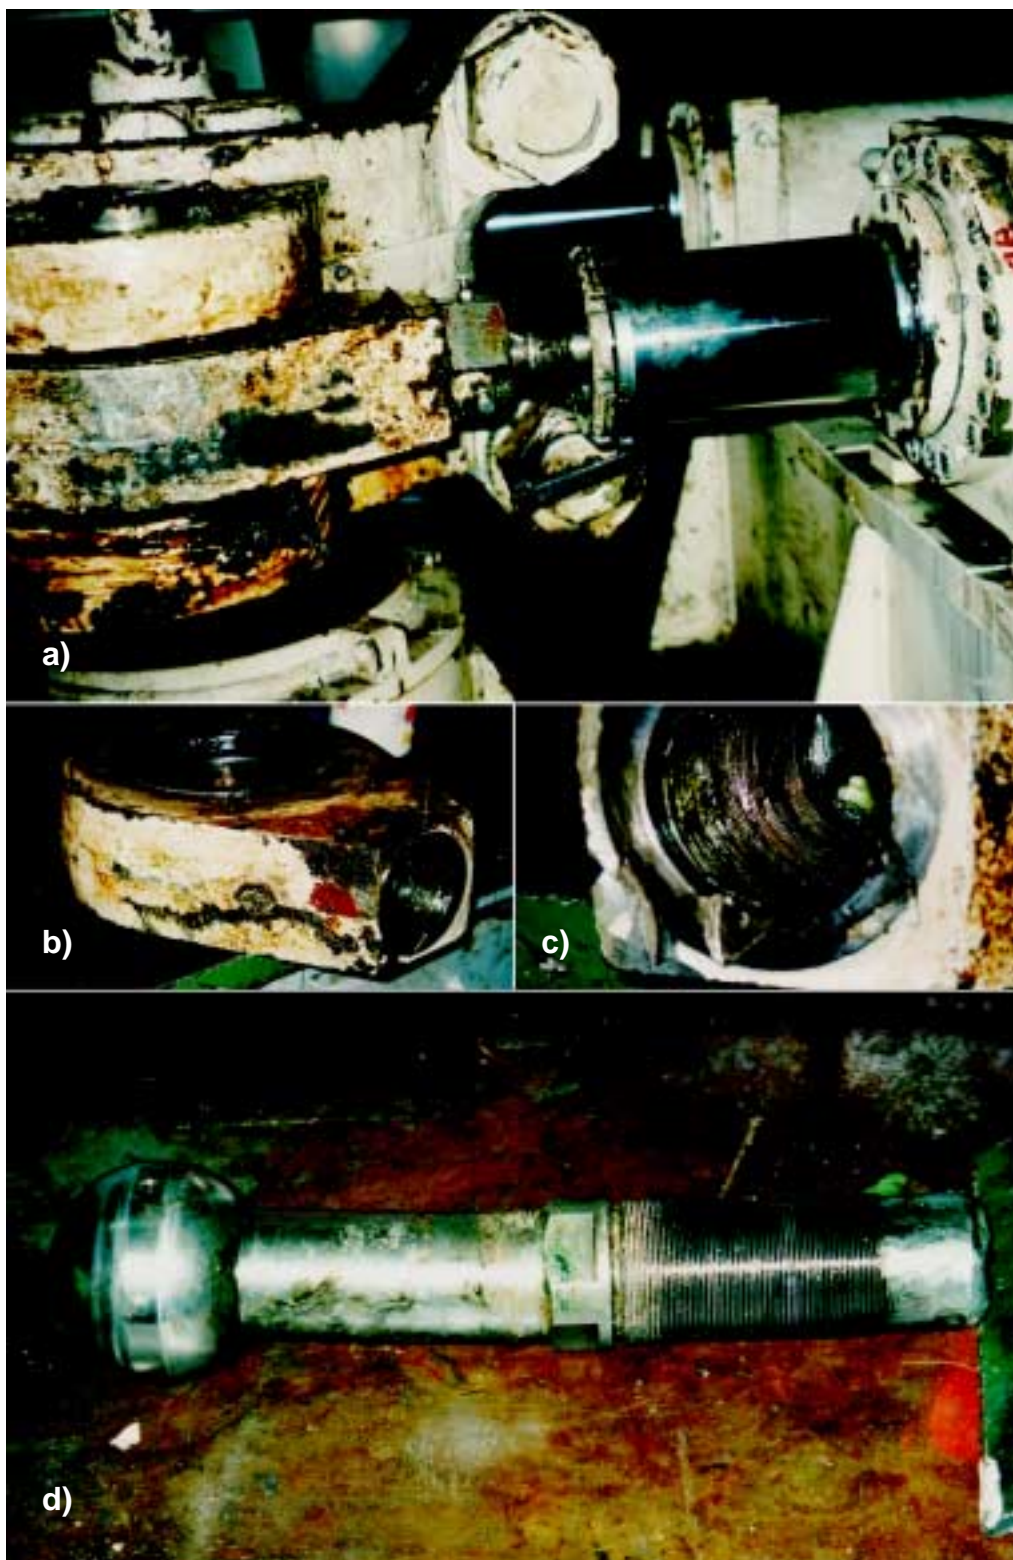
Kuva 6.. Peräsimen laakerikappaleen ja niveltapin vauriot

Kuvassa 6c näkyvät laakerikappaleen vioittuneet kierteet. Samassa kuvassa näkyy myös laakerikappaleessa iskujälkiä, jotka niveltapin pää on ilmeisesti tehnyt iskiessään laakerikappaleeseen.

3) Yhtenä vaikuttavana tekijänä voi myös olla se, että edellisessä korjauksessa kyseinen palloniveltapin kierreosa on kiristetty *liian kireälle*, että kierre on jo silloin saanut alkumurtumia. Jo normaali kiristys on tässä tapauksessa voinut vaurioittaa kierrettä, koska kierrelitoksen pituus oli vain noin 40 mm.

4) Myös liian *löysä kiristys* on voinut olla syynä, koska silloin liitoskierteet pääsevät hie-man liikkumaan ja aineen väsyminen tapahtuu nopeammin.

- a) Kuvassa vasemmalta oikealle korjatut ja paikalleen asennetut laakerikappale, niveltappi ja hydraulisylinteri
- b) Vaurioitunut laakerikappale c) Laakerikappaleen kierteet d) Niveltappi

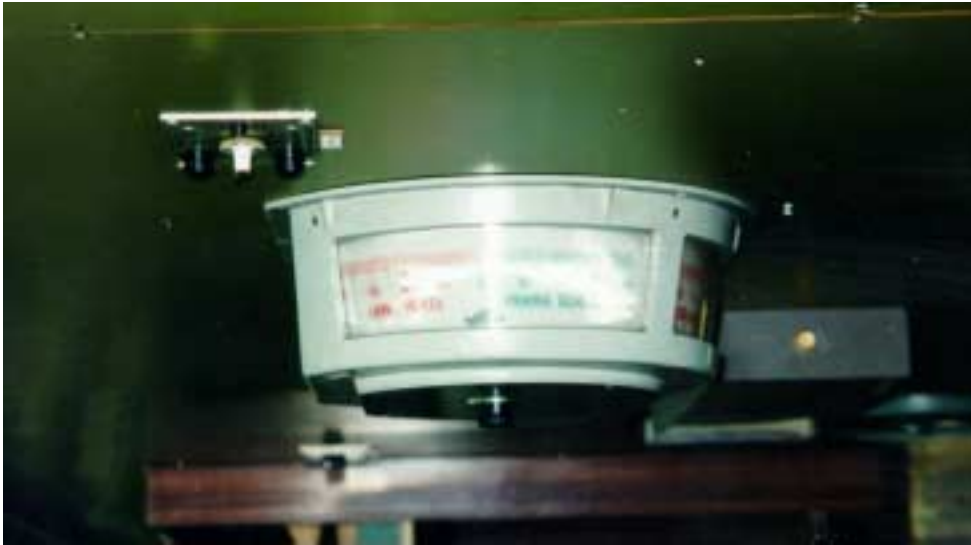
Komentosillalla ei ole voitu todeta vasemmanpuoleisen peräsinten epänormaalia kääntymistä peräsinten synkronoinnin rikkoontunutta, koska peräsinkulmaa osoittava näyttölaite on kytketty näyttämään oikeanpuoleisen peräsimen peräsinkulmaa.

Kuva 9. INOWROCLAWin peräsinkulmamittari komentosillan katossa.

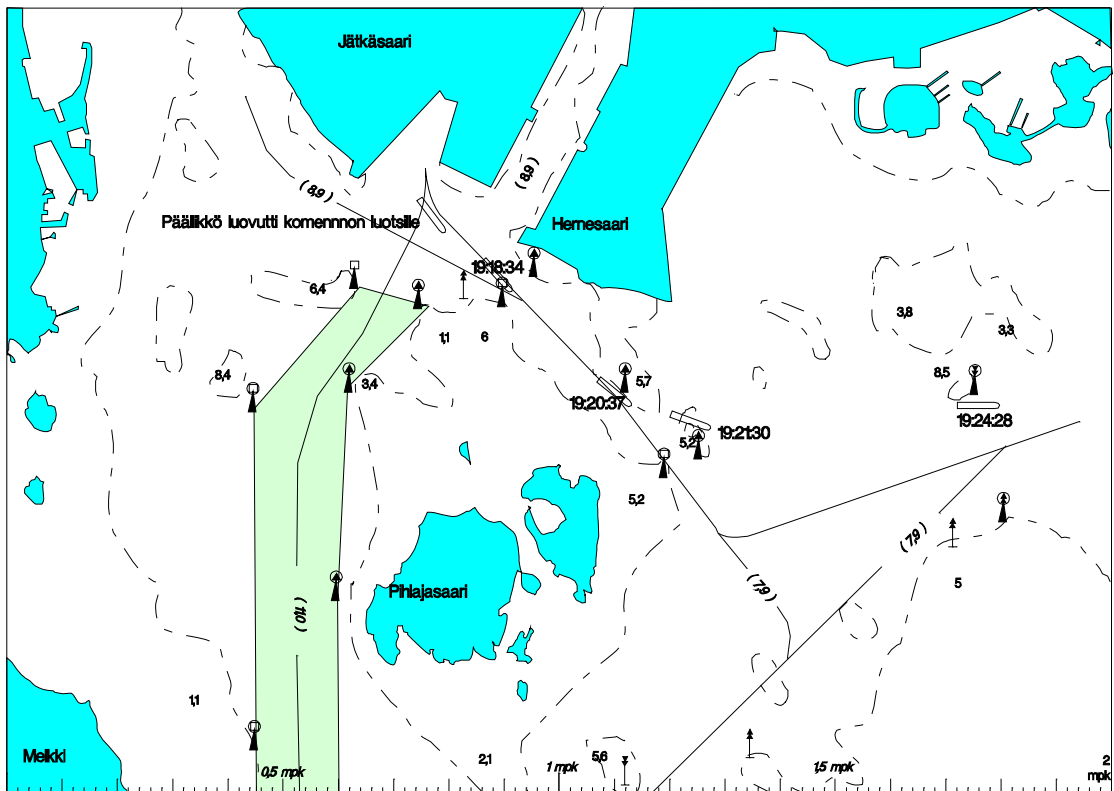
Klo 19:18:34 (kuva 10b). Alus oli ensimmäisen poijuparin kohdalla tuulen yläpuolella lähellä punaista poijua. Tämän jälkeen tuulen puuska painoi aluksen väylän vasempaan reunaan. Aluksen nopeus oli 11 solmua ja suunta pohjan suhteen 136°. Luotsi määräsi suunnaksi ensin 138°, sitten 143° ja pian sen jälkeen 145°. Luotsi ei ollut varma mitä kompassi näytti. Aluksen tosisuunta on arvioitu. VTS rekisterissä oli 100 metrin virhe. Rekisterin mukaan alus oli poijuväylän pohjoispuolella.

Klo 19:20:37 (kuva 10b). Suunta oli pohjan suhteen noin 129° ja nopeus noin 12 solmua. Alus sortui kohti vihreää poijua. Luotsi komensi oikealle. Näytti siltä, että alus sortuu vihreän poijun päälle. Luotsi komensi kaikki vasemmalle, jotta poiju ei osuisi potkuriiin. Vihreä poiju sivuutettiin läheltä. Luotsi sanoi tienneensä, että poijun takana on tarpeeksi syvää. Alus meni 6.9 metrin syvyyksellä 5.7 metrin ja 5.2 metrin matalan välistä. VTS rekisterissä oli 100 metrin virhe. VTS keskus ei voinut havaita INOWROCLAWin poistumista väylältä, koska laitteistossa oli virhe ja tutkan operaattori luuli havainnon liittyvän laitteistovirheeseen.

Klo 19:24:28 (kuva 10b). Suunta oli pohjan suhteen noin 085° ja nopeus noin 12 solmua. Eteläpoiju sivuutettiin normaalia lähempää, mutta siinä ei ollut vaaraa. VTS rekisterissä oli edelleen 100 metrin virhe.

Kuva 10b. Korjattuun VTS-tutkarekisteröintiin perustuvat INOWROCLAWin paikat ja aluksen asento matkan alkuosassa.

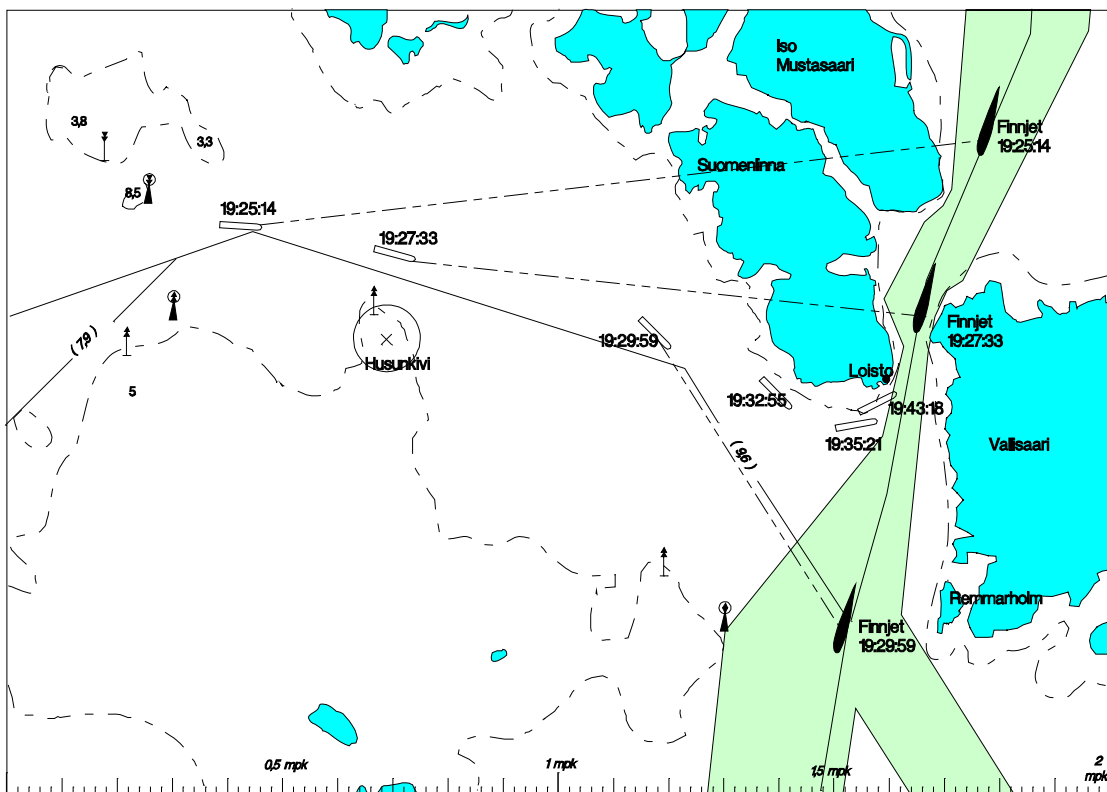
Klo 19:43:18 (kuva 11b). INOWROCLAW ajautui pehmeästi matalikolle klo 19:43. Hinaaja oli jo silloin tilattu. Päällikkö sanoi karilleajon tapahtuneen suunnalla 086°, mutta karilla suunta ilmeisesti muuttui. Kuvan alussymboli klo 19:43:18 on pelkkä arvio sen suunnasta.

FINNJET ehti täpärästi ulos Kustaanmiekkan salmesta (kuva 11b). Mikäli FINNJETin lähtö olisi myöhästynyt kymmenen minuuttia, olisi syntynyt yhteentörmäysvaara. FINNJET ei pysty hiljentämään nopeuttaan ennen salmea, koska sen hyvä suuntavakaavuus vaatii tasaisen nopeuden, jotta alus kääntyisi salmessa. VTS-keskuksella ei ollut aihetta varoittaa FINNJETiä, koska INOWROCLAWin ohjailuvaikeuksista ei ollut tietoa.

Kuva 11b. Korjattuun VTS-tutkarekisteröintiin perustuvat INOWROCLAWin paikat ja aluksen asento matkan loppuosassa.
