## Tutkintaselostus

B 2/2000 M

**ms FINNFELLOW, karilleajo Överön luona Ahvenanmaalla  
02.04.2000**

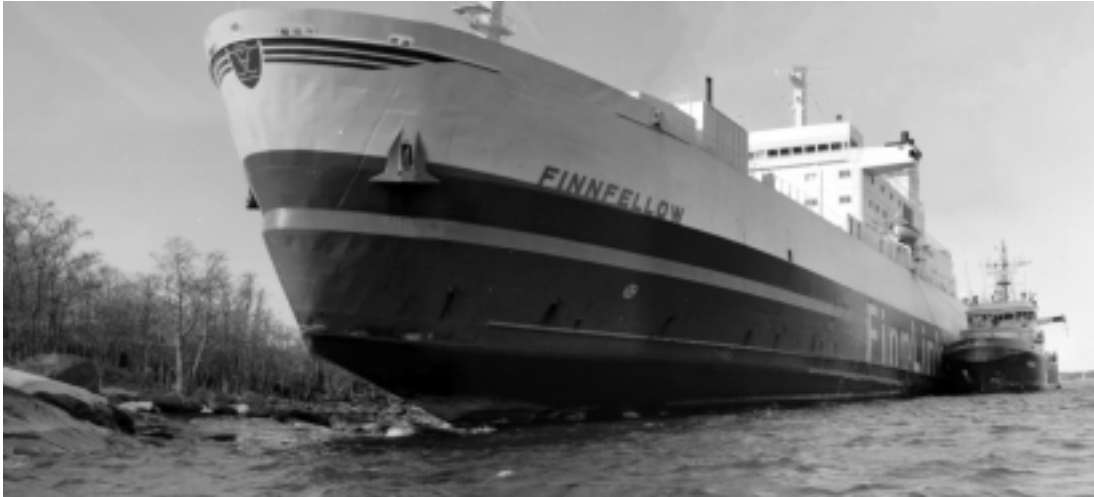
Kuva 5. ms FINNFELLOW karilla Bockholmenin rannassa.

keulaan ja tarkastivat keulapotkurihuoneen, jossa vettä oli noin 1.5 metrin korkeudella. Keulapotkurihuoneessa ja tankki n:o 4:ssä ei vesi enää tästä voinut nousta, koska keula oli karilleajossa noussut ylös (ks. kuva 5). Kaikki tiedot vaurioista välitettiin komentosillalle sitä mukaan, kun niitä saatiin.

**Aluksen pelastaminen.** Partiovene PV 220 teki FINNFELLOWin ympärillä luotauksia ja luki aluksen syväydet. TURSAKSEN sukeltajat tarkastivat vaurioita heti vartiolaivan paikalle saapumisen jälkeen. He eivät havainneet aluksen pohjassa reikiä, mutta selvittivät aluksen keulan olevan karilla kaariin 125-132 saakka.

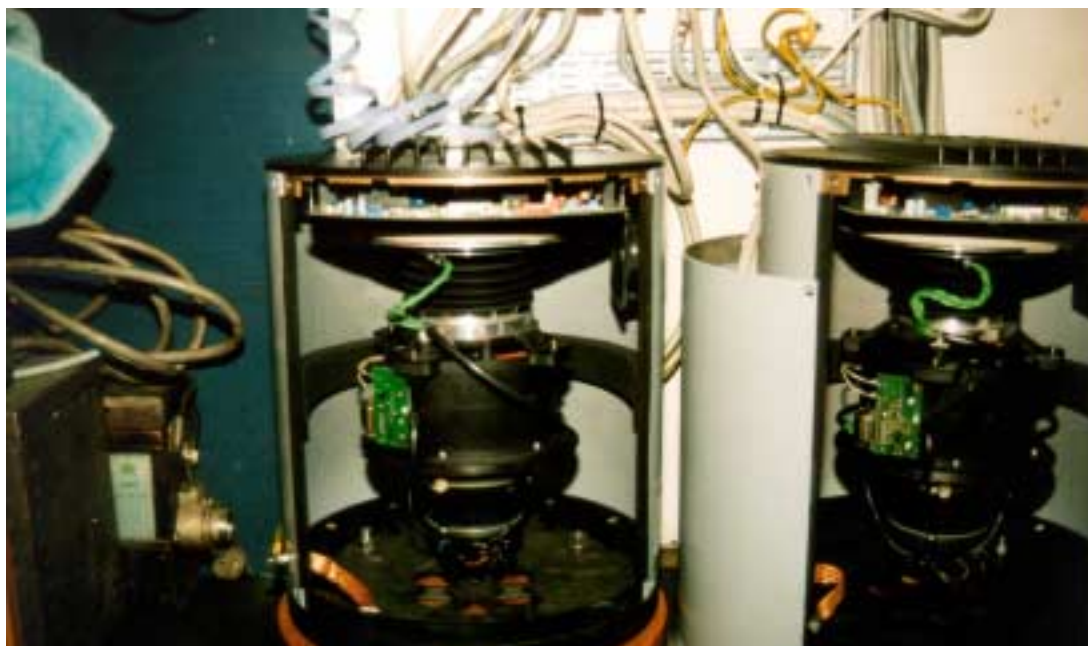
Samaa STEP kurssisignaalia käytti FINNFELLOWissa NACOS Autopilotin lisäksi myös tutkat ja ANS rekisteröintisysteemi. Liitteessä 3 on esitetty FINNFELLOWin navigointijärjestelmän korjattu kaapelointi ja kytkentäpiirustus. Laivalla ollut hyrräjärjestelmän dokumentointi ei vastannut kompassisysteemin todellisia asennuksia.

*Kuva 12 FINNFELLOWin kompassiasennus kuvattuna testien yhteydessä telakalla karilleajon jälkeen. Vasemmanpuoleisen hyrräkompassin nro 1 takana näkyy vyyhdellä oleva signaalikaapeli.*

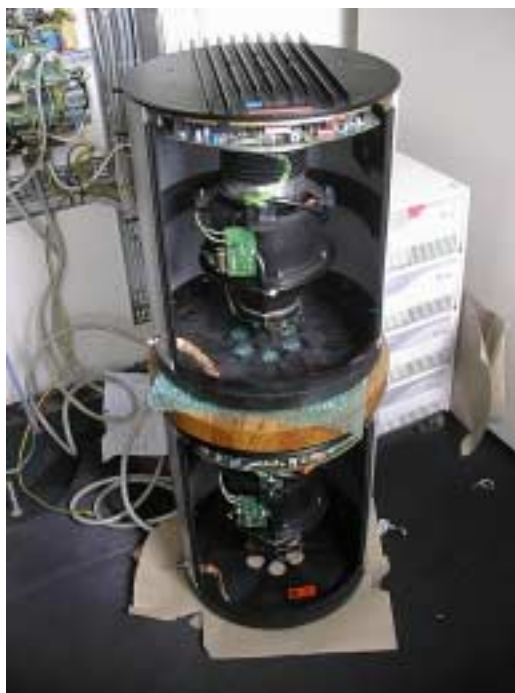
HEATING vikatilanteen simuloimista varten asetettiin hyrräkompassit päällekkäin samaan kulmaan, ja toimivaksi suunnan antavaksi kompassiksi valittiin hyrräkompassi no 1 (ks. kuva 13).

Hyrrän n:o 1 HEATING-toiminto simuloitiin jäädyttämällä sen nesteen lämpötilaa mittaavaa anturia kylmäsprayllä, jolloin lämpötilan laskiessa alle 45 °C tuli kompassisysteemin ohjauspaneeliin teksti HEATING, ja samalla tytätkompassien näytöt hävisivät (kolme viivaa). Mitään äänihälytystä ei tullut, ja suuntanäyttö säilyi ennallaan autopilotissa ja tutkien näytöissä. Kun HEATING-tilan aikana käännettiin molempia hyrriä yhtä paljon eivät suuntanäytöt muuttuneet autopilotin näytöllä, joten suuntatieto oli jumiutunut arvoon ennen HEATING-tilan alkamista. Kun hyrränesteen lämpötila ylitti 45 °C suuntakulmanäytöt tytätkompassille palasivat ja autopilotin näyttö vaihtui näyttämään oikeaa suuntakulmaa. Hyrrien välinen suuntaerohälytys tuli aina, jos hyrriä oli käännetty HEATING-tilan aikana yli seitsemän astetta. Suuntaerohälytystä ei löytynyt keskusyksiköstä karilleajon jälkeen tehdystä tulostuksesta. Suuntaerohälytys ei toimi lainkaan HEATING-tilan aikana. Suunnanantava hyrräkompassi on mahdollista vaihtaa HEATING-tilan aikana, koska kompassijärjestelmä ei tulkitse HEATING-tilaa hälytykseksi. Komentosiltamiehistö ei voinut reagoida heti kompassijärjestelmän vioittumiseen, koska oleellisen tärkeä äänihälytys puuttui.

*Kuva 13 Hyrräkompassit sijoitettuna päällekkäin testausten aikana Turussa.*

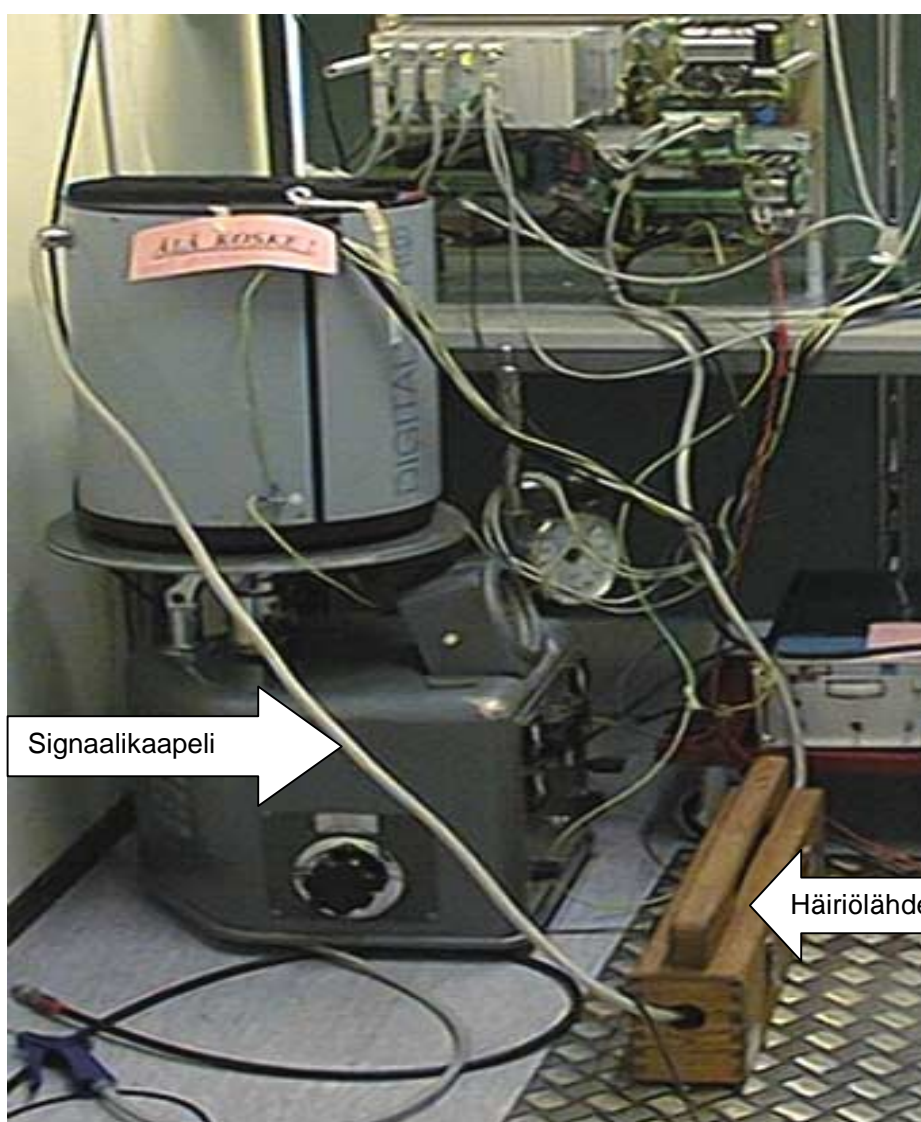
Suoritetuissa testeissä aiheutti taajuus 7.9MHz hyrränesteen lämpötilaindikoinnin tipahtamisen alle 45° C, jolloin HEATING toiminto käynnistyi ja suunta jumitui kuten karilleajo tilanteessakin. Mitään hälytyksiä ei tullut vain ilmoitus HEATING kompassisysteemin ohjauspaneeliin.

Suuntakulman näyttöön tuli virheitä ja huojuntaa taajuusalueella 4 - 9.3MHz.

Kuva 14 FINNFELLOWin hyrräkompassi radiotaajuushäiriön testauksessa. Häiriötaso suunnattiin hyrräkompassin ja keskusyksikön väliseen suojattuun signaalikaapeliin.

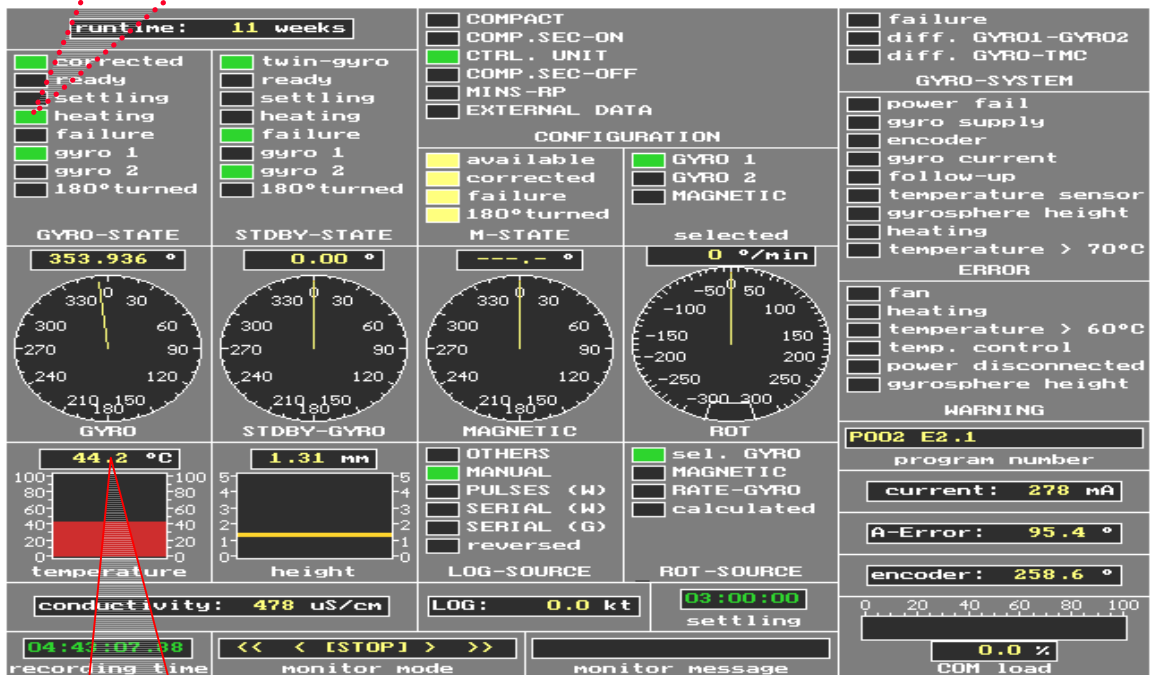
Kuva 15 Ulkoisen häiriön aiheuttama HEATING-tila kuvattuna Anschütz'in huolto-päätteen näytöltä.

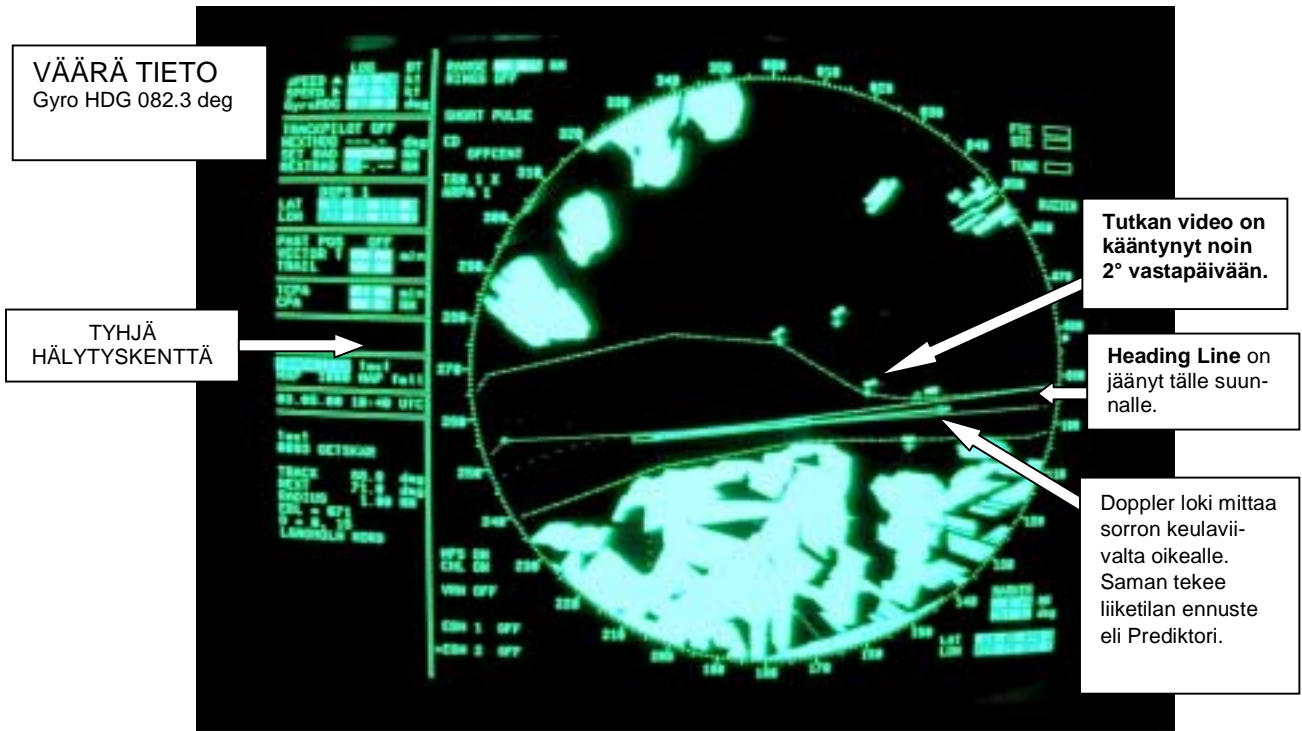
Kuva 19. Kompassi on ollut 15 sekuntia 'jumissa'. Mikään ei ilmoita kompassin virheestä. Kuvausaika vastaa 02:31:17 (UTC 23:31:17).

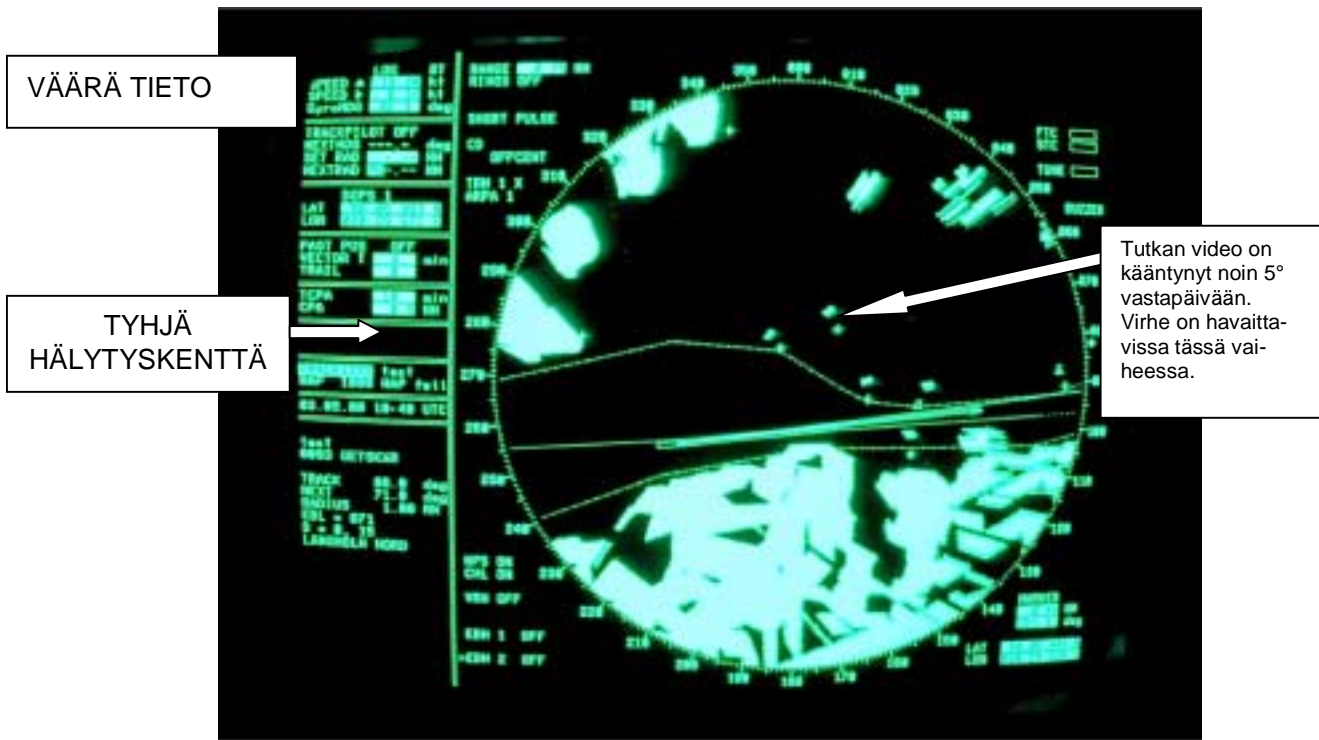
Kuva 21. Kompassi on ollut 30 sekuntia 'jumissa'. Kuvausaika vastaa kellonaikaa 02:31:32 (UTC 23:31:32). Virhe on jo näkyvässä.

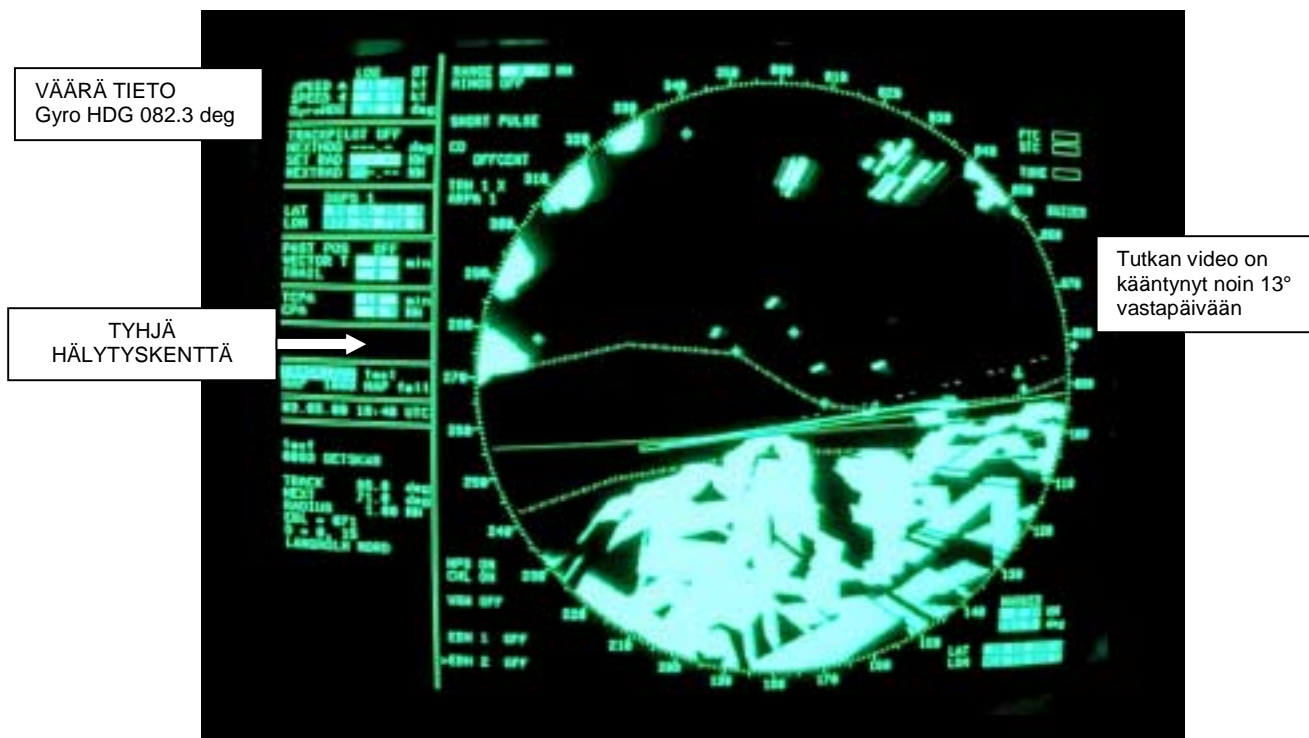
Kuva 23. Kompassi on ollut jumissa 45 sekuntia. Kuvausaika vastaa kellonaikaa 02:31:47 (UTC 23:31:47). Virhe näkyy selvästi kuvassa.

Kuvan 23 tilanteesta, jolloin on 45 sekuntia hyrrän jumiutumista, virheen huomaa selvästi, koska tutkakartan matalan veden raja menee syvälle maakaikujen päälle. Integroidun navigointijärjestelmän näyttöruuduilta kuvassa 24 virheen syy ei käynyt ilmi.

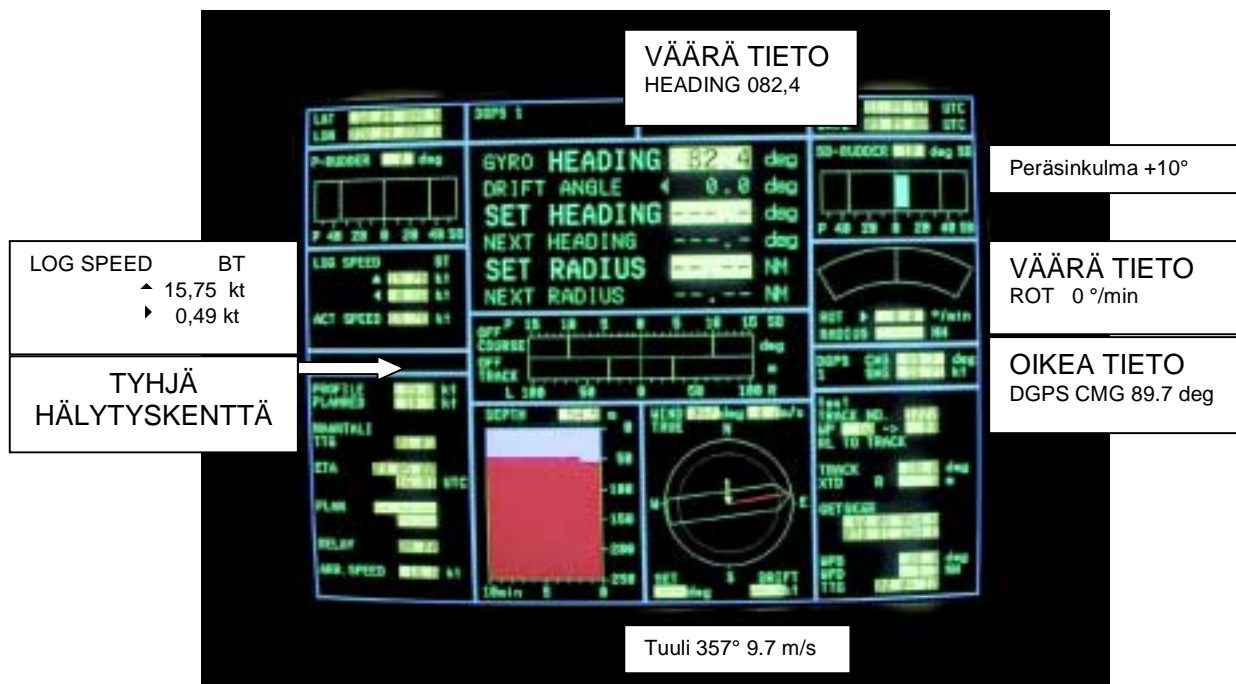
Kuva 24. Kompassi on ollut 45 sekuntia jumissa. Kuva vastaa tutkakuvaa 23.

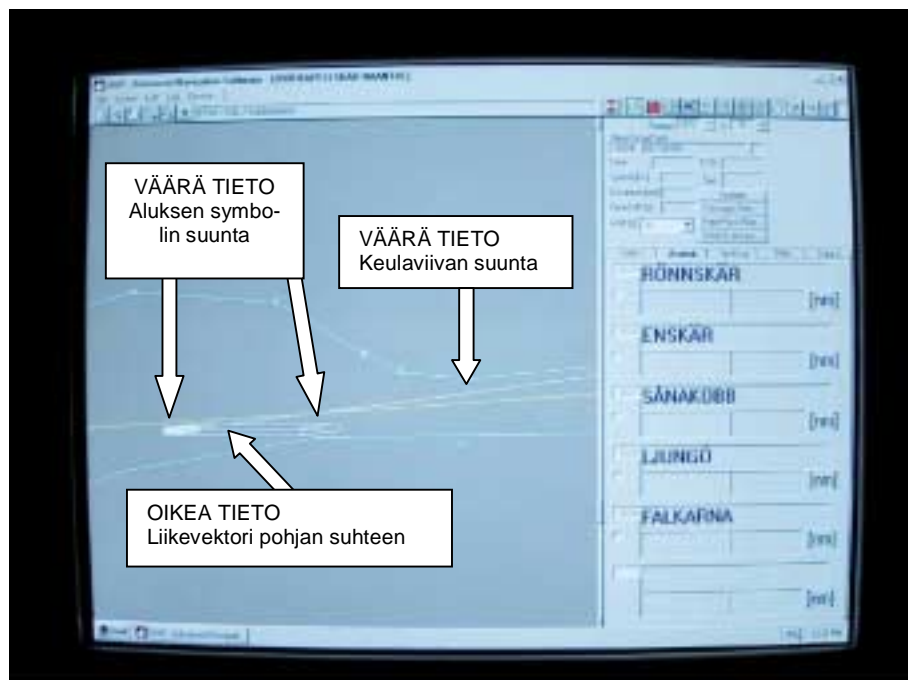
ANS näyttölaite kuvasi selkeämmin kuin tutkan kuvaputki todellisen tilanteen. Kuvat 23 ja 25 esittävät samaa tilannetta.

Kuva 25. ANS ohjelman näyttö 45 sekuntia kompassin jumiutumisen jälkeen. Kuva vastaa kuvien 23 ja 24 ajankohtaa.

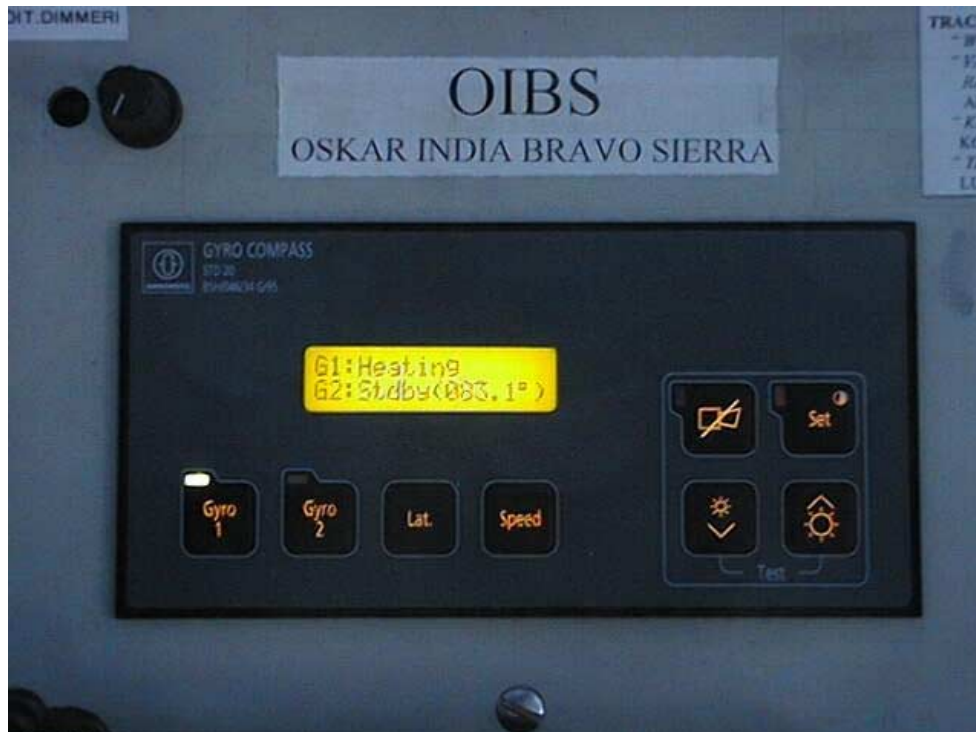
Kuva 26. FINNFELLOWin hyrrien ohjauspaneeli (Control panel). Kuvan tilanteessa on käytössä oleva hyrrä HEATING-tilassa ja varalla oleva hyrrä (stand-by-tila) näyttää oikein.

NACOS-järjestelmän ja ANS-ohjelman näyttöjen lisäksi on FINNFELLOWin ohjauspai-  
kalla keskikonsolissa NCC-näytön alla hyrräkompassien ohjauspaneeli (Control panel)  
(Paneelin sijainti näkyy kuvassa 3). Kuvassa 26 on tässä ohjauspaneelissa esitettyä  
tilanne, jossa käytössä oleva hyrrä on HEATING-tilassa ja varalla oleva hyrrä (stand-by-  
tila) näyttää oikein. Tätä näyttöä ei käytetä navigoinnissa, vaan se huomioidaan vasta  
hyrrähälytyksen tullessa. Hyrrähälytystä ei tullut HEATING-tilasta.

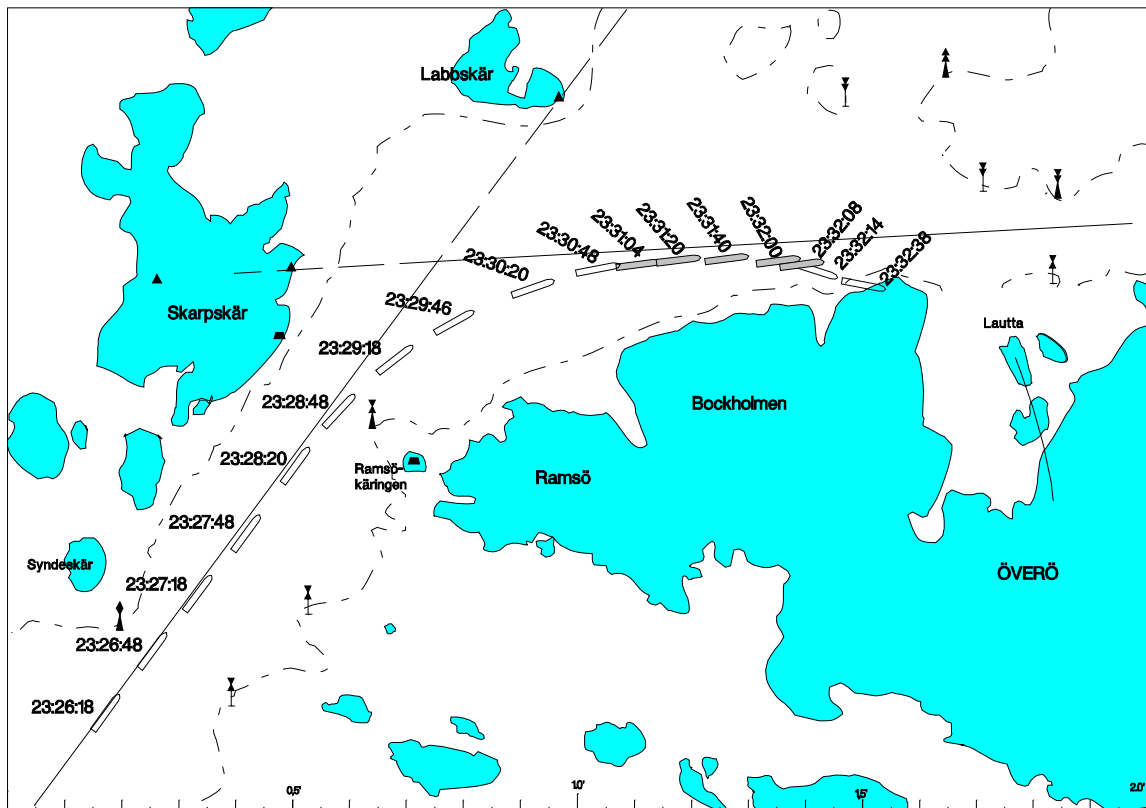
Kuva 27. ANS ohjelman rekisteröimät tiedot Skarpskärin käänöksestä. Kompassi-  
suunta oli jähmettynyt paikalleen aikavälillä 23:31:02 - 23:32:08.

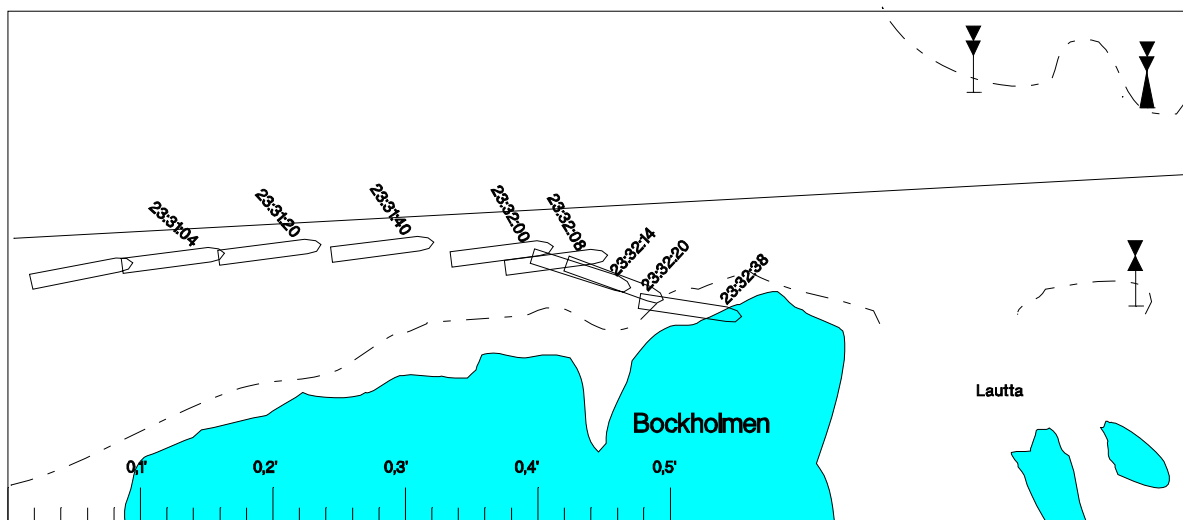
ANS näyttölaite esitti käännöksen lopun kuvan 28 esittämällä tavalla (ks. myös kuva 25). Tutkan keulaviiva näytti suuntaa 082,5° ja tutkan vektori näytti sortoa oikealle. Näytöt olivat harhaanjohtavia.

Kuva 28. ANS ohjelman rekisteröinti vääristyi kun kompassi lakkasi toimimasta. Symbolit aikavälillä 23:31:02- 23:32:08 eivät osoita aluksen todellista suuntaa.

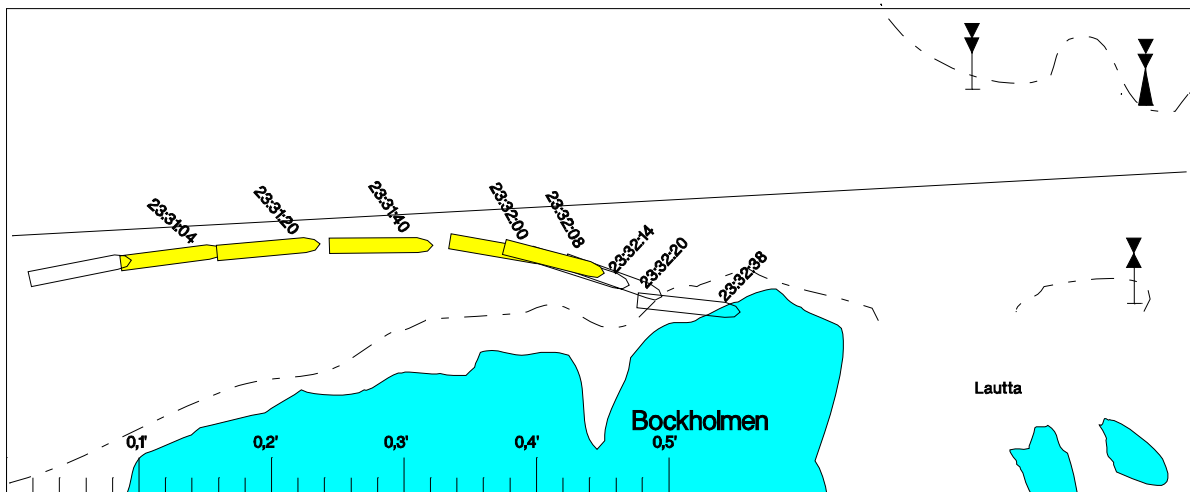
Aluksen todellinen tilanne ei ollut nähtävissä millään näyttölaitteella. Todellinen käänнос on rekonstruoitu kuvaan 30. Simulco Oy määritteli tosisuunnat aikavälille, jolloin kompassin näytöt olivat jumiutuneet paikalleen<sup>15</sup>. Kulkuradan rekonstruointi suoritettiin siten, että alussymbolit käännettiin tosisuunnille aluksen keskipisteen suhteen. Tummennetut alussymbolit kuvassa 30 on käännetty korjatun suuntamäärittelyn mukaiseksi. Mikäli kompassi olisi toiminut, ANS-rekisteröinti olisi ollut kuvan 30 mukainen.

Kuva 30. Karilleajo esitettynä rekonstruoitujen todellisten kompassisuuntien avulla. Tummennetut alussymbolit esittävät matkaa, jonka kompassisuunta oli jumiutunut paikalleen.

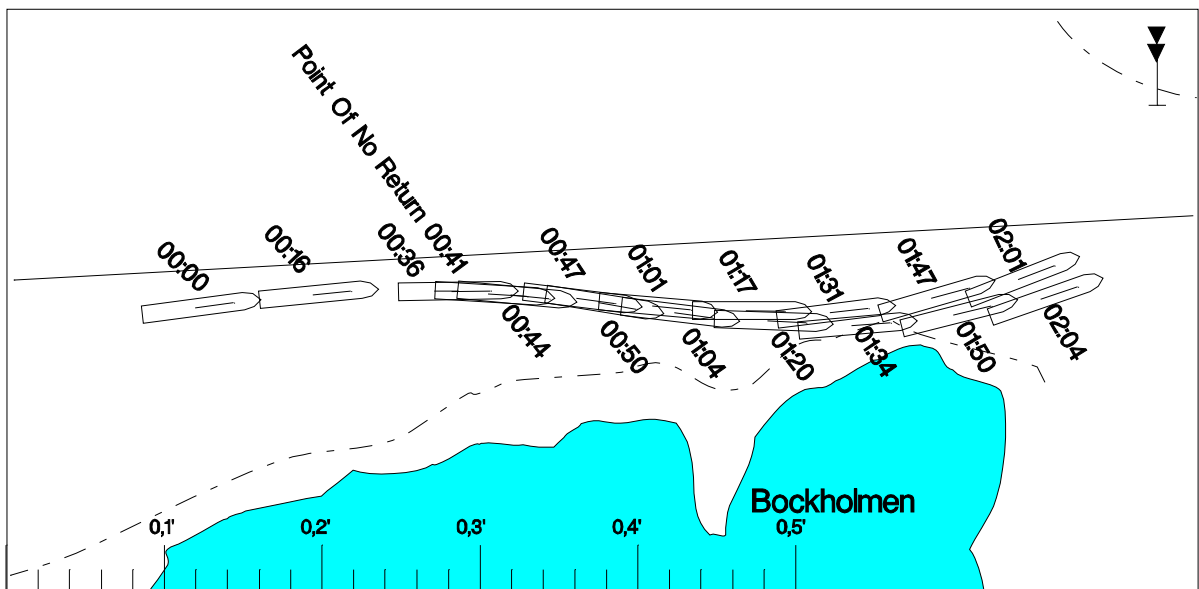
**Simulaattorissa analysoitu korjausmanööveri.** Simulaattorissa ajettiin väistömanöövereitä, joiden avulla määriteltiin kuinka vähän aikaa oli reagoida vikatilanteeseen. Kuva 31 esittää tilannetta, jossa peräsin käännettiin vasemmalle 44 sekuntia kompassin jumiutumisen jälkeen.

Kuva 31. Kompassi jumiutumisaika on merkitty kuvassa nollaksi. Simuloitu väistömanööveri alkoi 00:44, mutta se on hieman liian myöhäistä. Peräsin on käännettävä vasemmalle noin kolme sekuntia aikaisemmin. 'Point Of No Return' on 41 sekuntia kompassin jumiutumisen jälkeen.
