Tutkintaselostus

B 3/2000 M

M/t CRYSTAL RUBINOn lastauksessa sattunut ympäristö- vahinko Haminan satamassa 20.7.2000

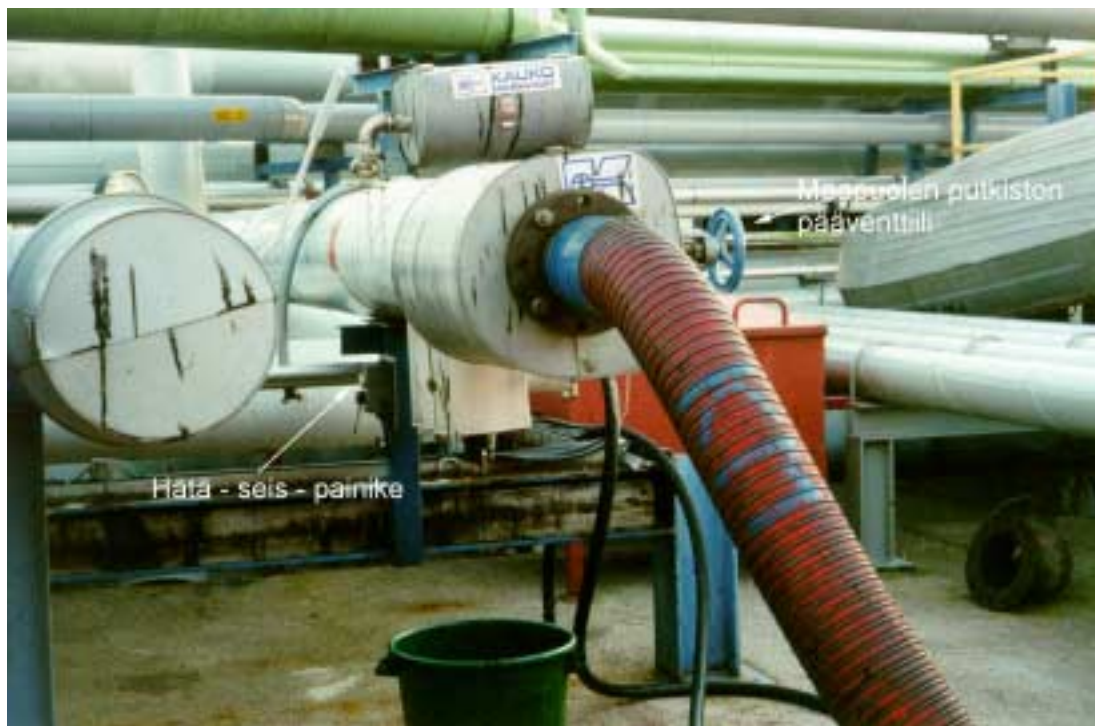
Kuva 2 Lastausletku, kiinnitys laiturilla, pääventtiili ja hätäpysäytyspainike. Huomaa myös kiinnityslaipan puutteellinen kiinnitys.

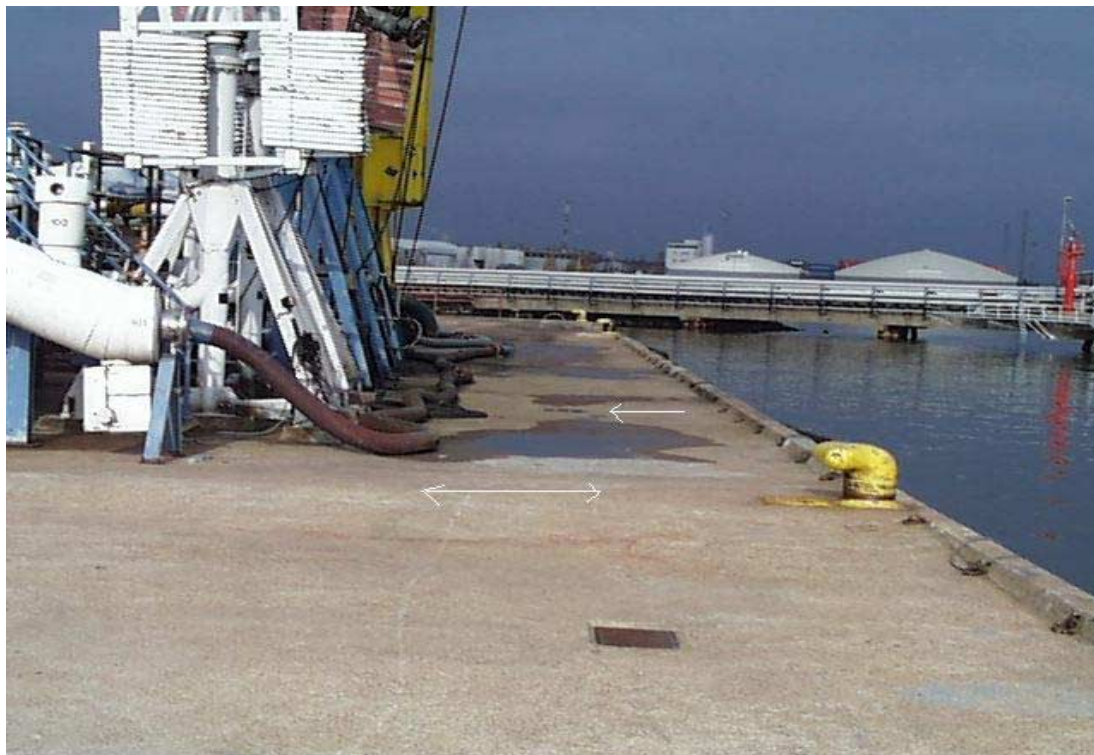
Laiturin n:o.2 lastinkäsittelyalueella (eli varsien alusta) on kolme viemäriä. Ne johdattavat sadeveden ja mahdolliset tuotteet sadevesikaivoon, jossa on automaattinen tyhjennys (uimuripumppu) ja joka on johdettu edelleen maasäiliöön. Näin on varauduttu letkuliitosten kohdalla mahdollisesti sattuviin vuotoihin. Tämän lastinkäsittelyalueen ulkopuolella, korokkeen takana, laiturin kummassakin päässä on kaksi viemäriä, jotka johtavat suoraan mereen. Näistä kahdesta eteläpuoleisesta viemäristä valui CRYSTAL RUBINOn ylllastauksen yhteydessä lastia suoraan mereen.

Kuva 5 Ylempi yksisuuntainen nuoli osoittaa varsinaisen lastausalueen kohdalla olevaa viemäriä, joka johtaa laiturikaivoon. Kaksisuuntainen nuoli osoittaa koroketta, joka eristää varsinaisen lastausalueen muusta laiturista

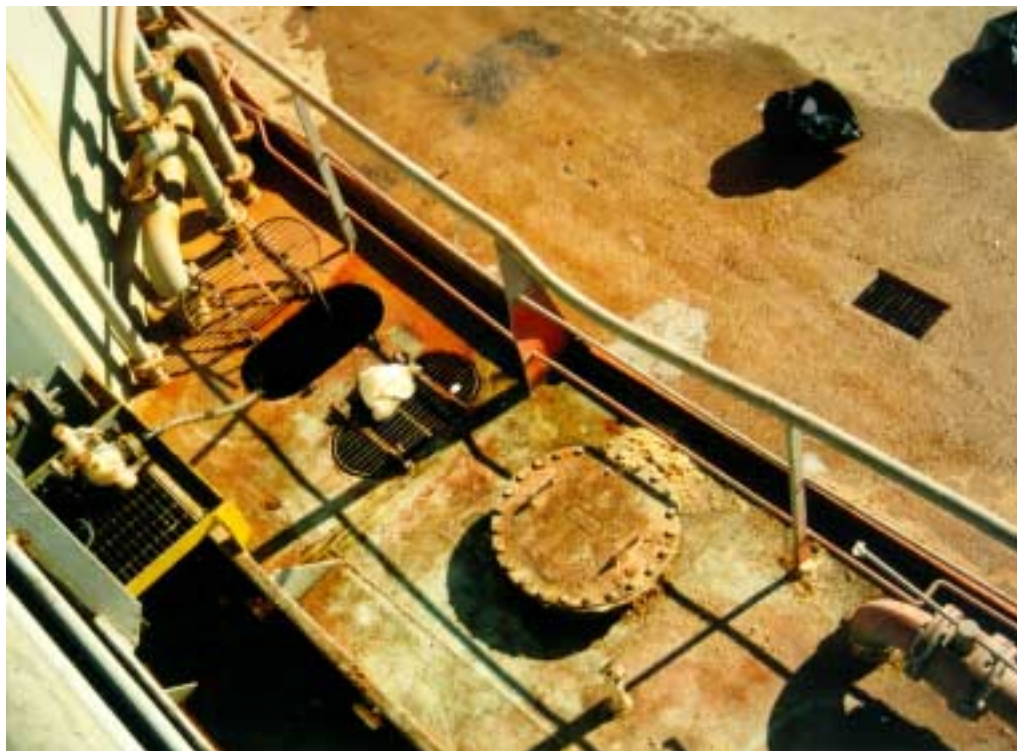
rämiehelle ilmoittamista hänen olisi tullut pysäyttää lastaus. Hän ei myöskään tiennyt, että niskaventtiilin voi sulkea ilman maapuolen putkistovaurioita. Pumppumies kuuli yli-lastauksesta lastiohjaamossa ja havaitsi lastin valumisen kannella perään päin tultuaan alas lastiohjaamosta. Hän meni sulkemaan ylivuotokaivon venttiiliä.

Kuva 7 Ylivuotokaivo aluksen peräosassa

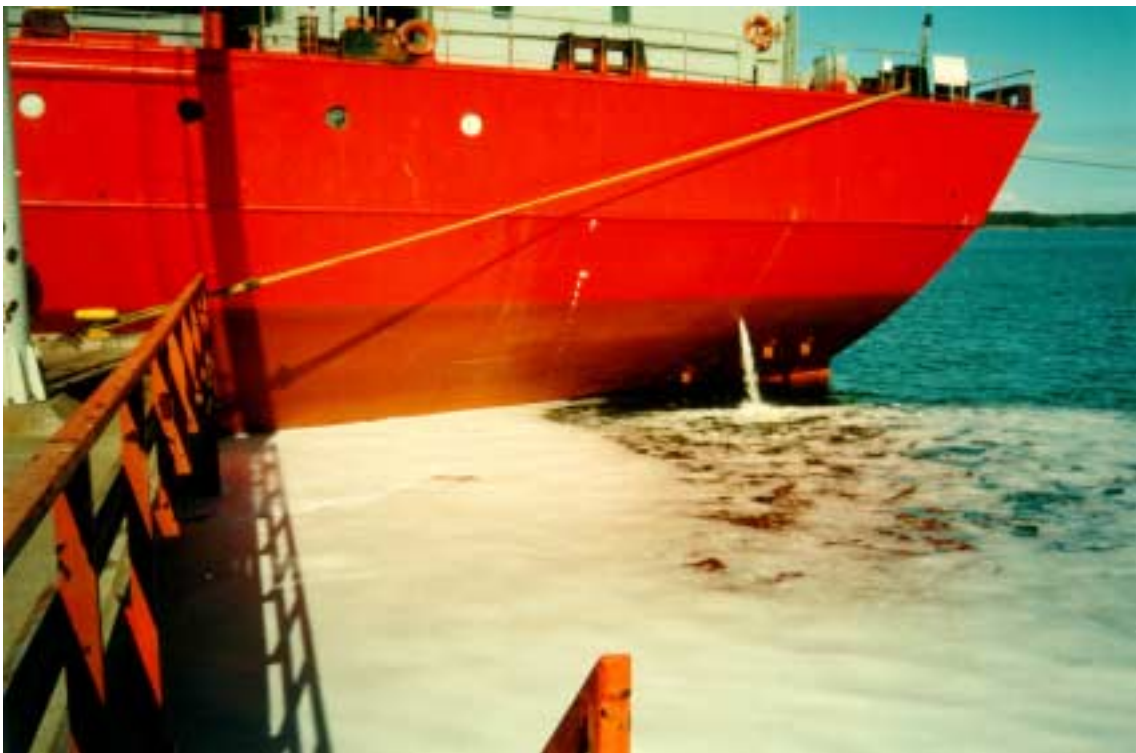
Kuva 8 Vaahtoa meressä vuodon jälkeen. Aluksen perästä ulos vuotava aine kuvassa on apukoneen jäähdytysvettä, eikä liity onnettomuuteen.

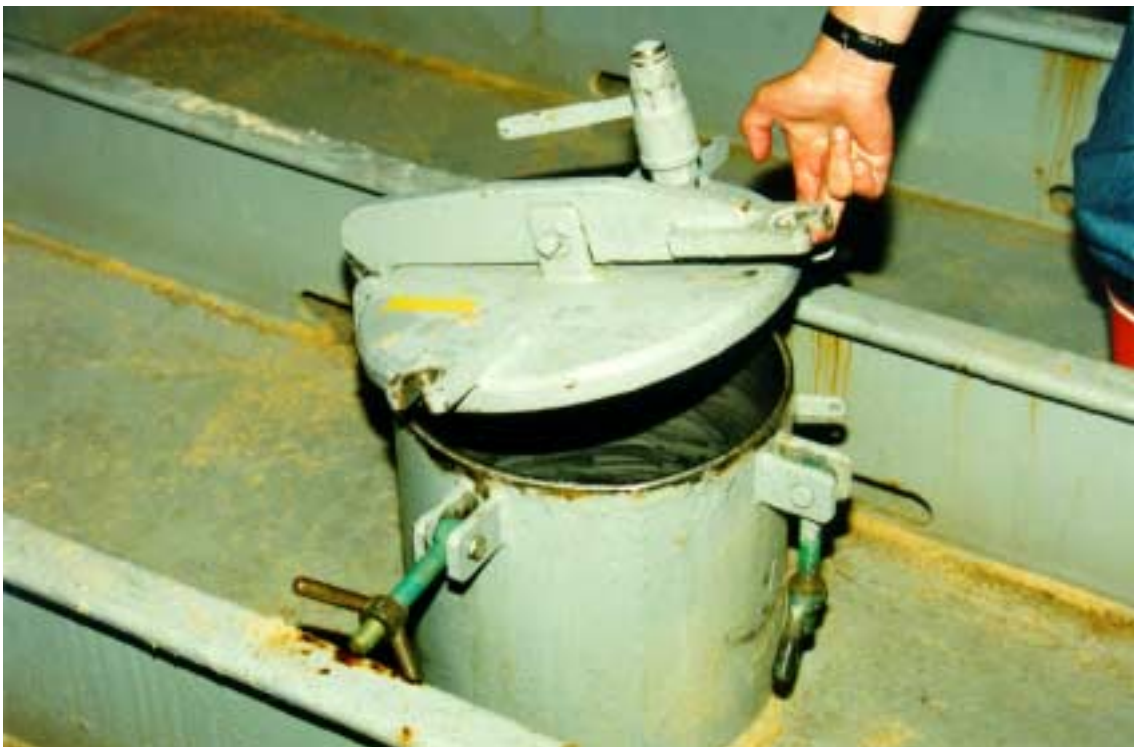
Lastinkäsittelylaitteistojen tarkistukset on suoritettu asianmukaisesti 20.7.2000 jälkeen. Alukselta ei löytynyt lastaus- eikä lastinkäsittelysuunnitelmaa lastauksesta Haminessa 20.7.2000. Lastaussuunnitelma on kyllä tehty 21.7.2000 lähtien, mutta todisteita lastinkäsittelysuunnitelmien laatimisesta ei havaittu. Lastitankki 1P on 100% tilavuudeltaan 287,923 m³ ja vajantomitta tällöin pintamittarissa 41 cm. Ylärajahälytys 96% tulee 84 cm ullagen (vajannon) kohdalla jolloin tankissa on tavaraa 275,426 m³ (0,9 m trimmillä perään.). Ylärajahälytys 98% tulee 70 cm ullagen (vajannon) kohdalla jolloin tankissa on tavaraa 281,507 m³ (0,9 m trimmillä perään). Hälytyksen 96% jälkeen on tankkiin tullut lastia 12,497 m³ kunnes se tuli yli niin kutsutusta "pesuluukusta", joka on varsinaisen

tankkiluukun vasemmalla (P) puolella. II perämiehen oli tarkoitus lastata tähän tankkiin 300 tonnia joka vastaa 98,2 % täyttöastetta ja 66 cm ullagea (vajantoa).

Kuva 10 Tankin 1P ullage luukku

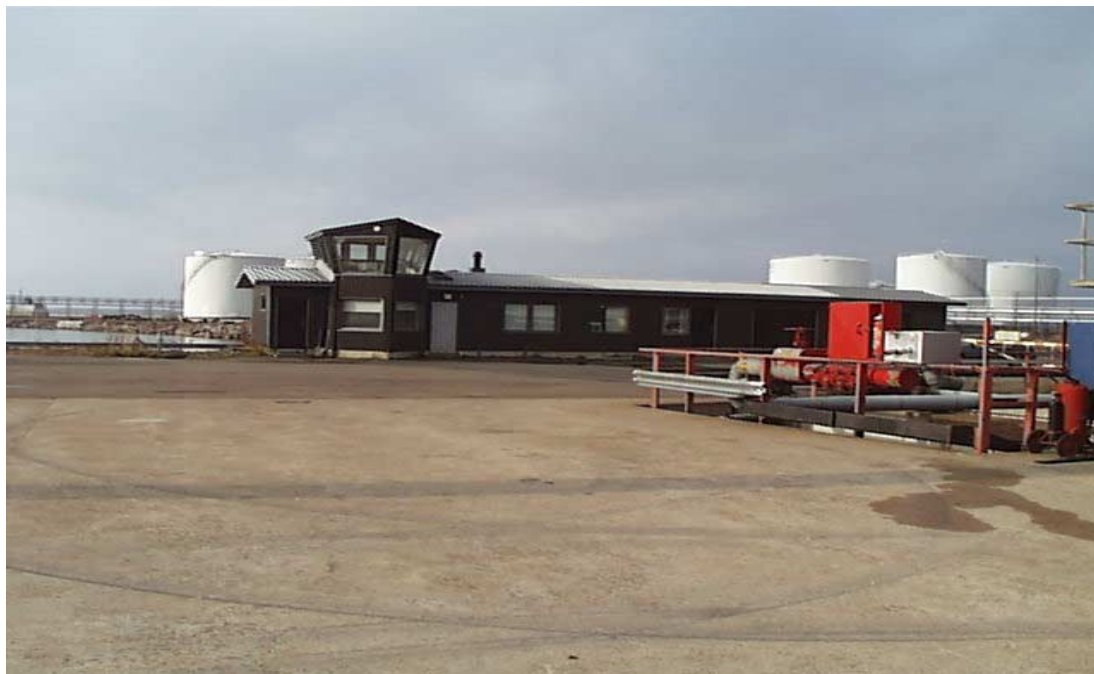
Kuva 12 Lastausta valvovan terminaalin edustajan valvomo rakennuksen toisessa kerroksessa. Alempi huone on satamavalvojan käytössä tarvittaessa. Laituri on varustettu öljyntorjuntakalustolla (öljypuomit sekä vene), jotka eivät näy kuvassa.

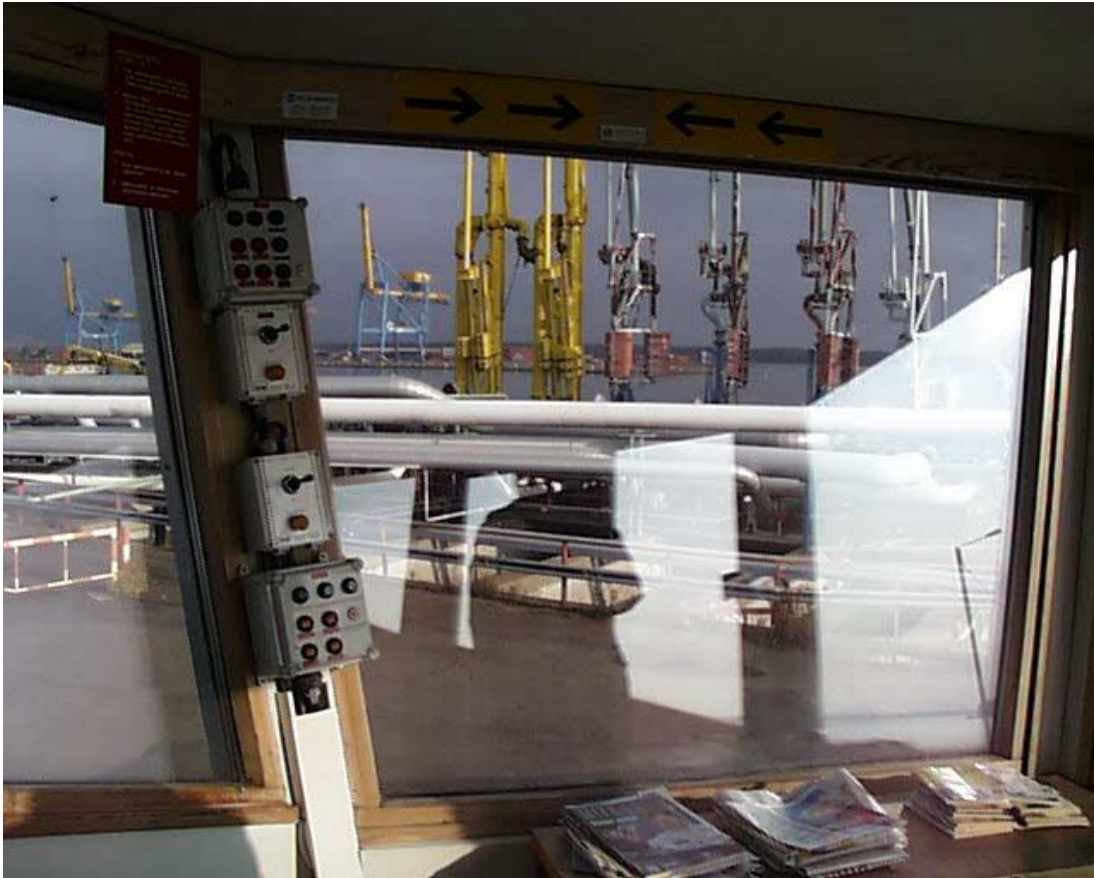
Laiturivahtina toimiva ei ole aina laiturilla vaan voi olla myös laiturirakennuksessa. Siellä on toisessa kerroksessa valvontatila. Kun kommunikointitavaksi on sovittu huutaminen, mutta huuto ei kuulu valvomoon. Valvomosta on rajoitettu näkyvyys alukselle, putkilinjat peittävät näkyvyyttä. Valvomossa on Transkem Oy:n, Kaukomarkkinat Oy:n ja Suomen Petrooli Oy:n lastauspumppujen hätäpysäytyslaitteet. Putkilinjan venttiilit kuitenkin voidaan sulkea manuaalisesti laiturilta.

Kuva 13 Laiturivalvomosta näkee putkistojen yli alukselle rajoitetusti. Kuvan vasemmassa laidassa palopumppujen kaukokäynnistys ja palotykkien –ohjaus

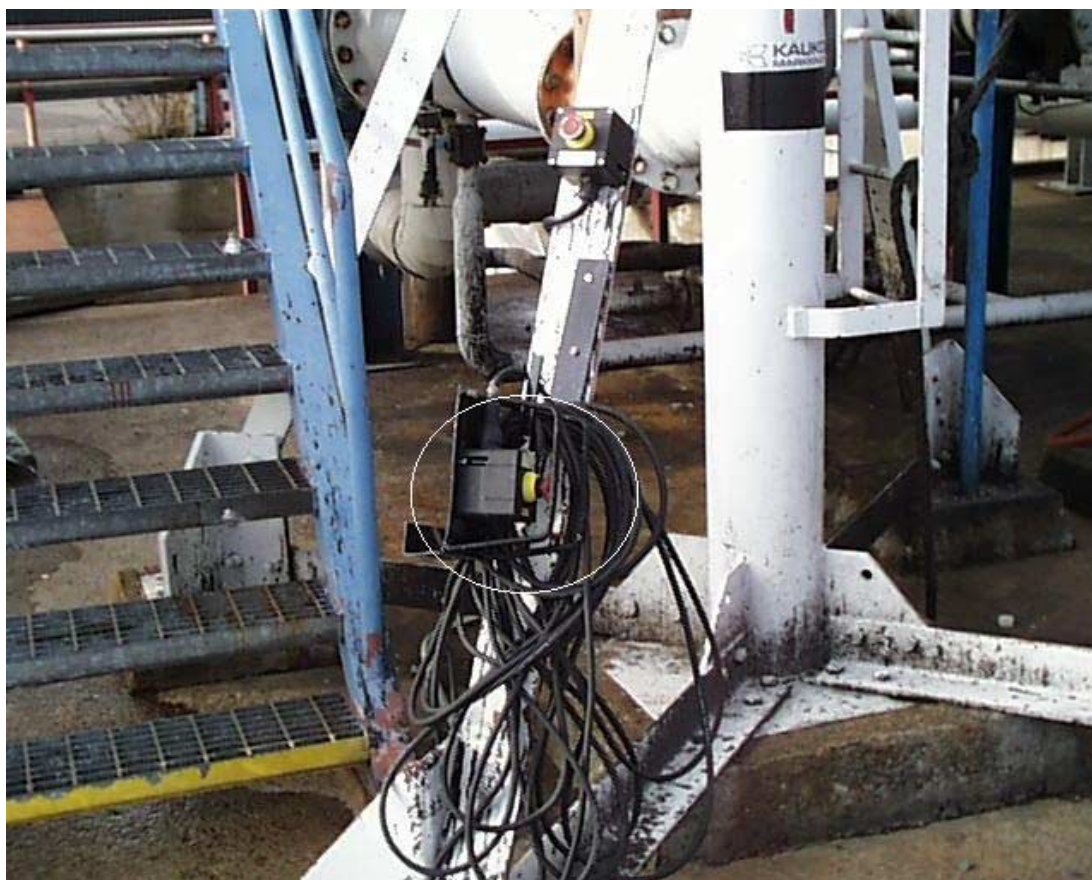
Laituri 2:lla toimivilla yrityksillä, lukuun ottamatta Kaukomarkkinat Oy:tä, oli onnettomuuden tapahtuma-aikana kaapelilla varustettu, siirrettävä lastauspumpun hätäpysäytyslaitte. Tämä nostetaan aluksen partaalle ja laivahenkilökunta voi näin omatoimisesti pysäyttää pumppaamisen. Kaukomarkkinat asensi vastaavan laitteen onnettomuuden jälkeen.

Kuva 14 Kaukomarkkinoiden jatkokaapelilla varustettu lastauspumpun hätäpysäytysnappi (regastettu) joka kiinnitetään aluksen reelinkiin. Asennettu Crystal Rubinon ylllastauksen jälkeen.

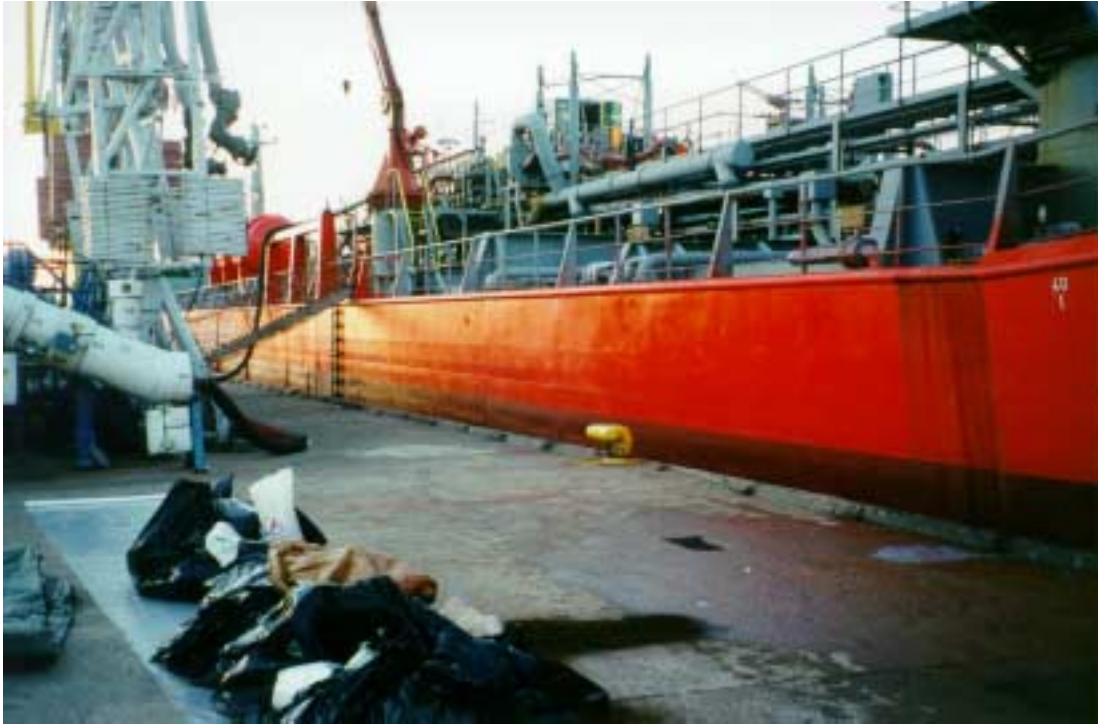
CRYSTAL RUBINOlla oli monia toimijoita omissa tehtävissään, mutta kenelläkään ei ollut tilanteen yleisjohtoa. Tutkijoille on esitetty, että vastaavia tilanteita tulisi miettiä viranomaisten kesken. Asiassa on eteläisessä Kymenlaaksossa otettu ensimmäisiä askeleita.

Kuva 15 Tilanne laiturilla noin 4 tuntia onnettomuuden jälkeen
