Tutkintaselostus

B 4/2000 M

Ms. MARIA VG, vaaratilanne Selkämerellä 7.11.2000

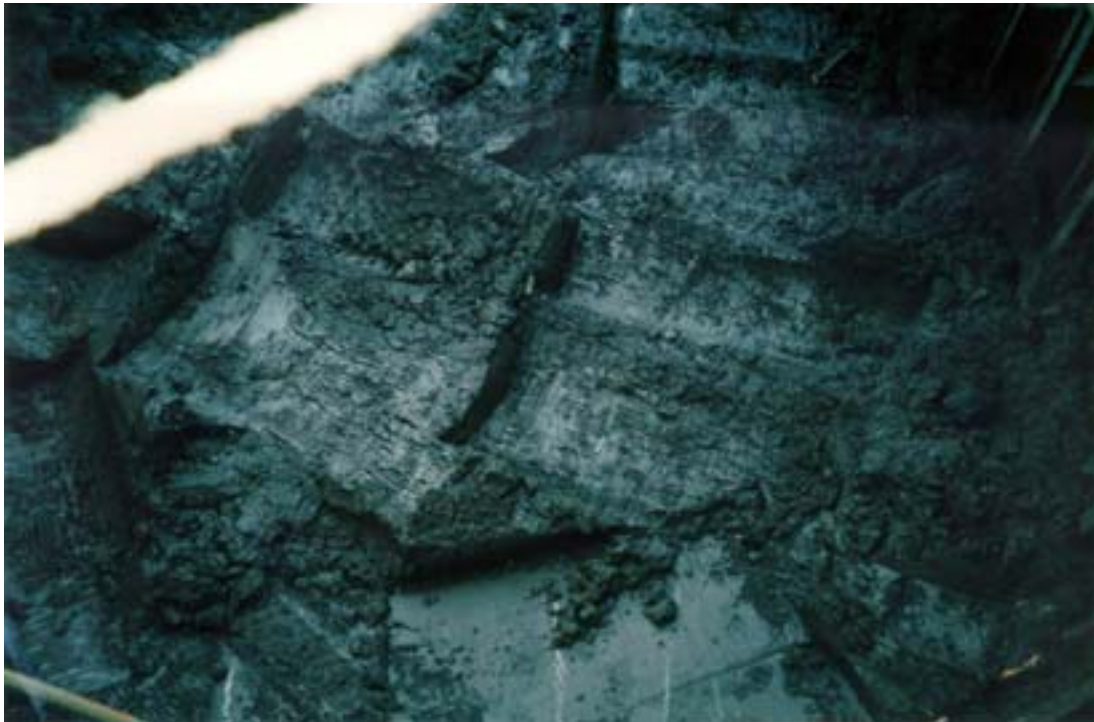
Välittömästi Raumalle saapumisen jälkeen Merenkululaitoksen merenkuluntarkastaja yhdessä aluksen henkilöstön kanssa tarkasti aluksen. Todettiin, että lasti oli pahoin liettynyt ja että se oli siirtynyt sekä lastiruuman keula- että peräosassa noin 10-15 metrin matkalta aiheuttaen aluksen kallistuman. Aluksen kaikki painolastitankit ja pilssit mitattiin. Painolastitankit ja vasen pilssikaivo (kallistuman vastainen kaivo) todettiin tyhjiksi. Kallistuman puoleisessa pilssikaivossa oli vettä noin yksi metri eli sama kuin kaivon syvyys. Arvioitiin, että tämä vesi oli erottunut liejuuntuneesta lastista. Itse aluksessa ei havaittu näkyviä vaurioita tai vuotoja. Merenkuluntarkastaja totesi liejuuntuneen lastin merikuljetuskelvottomaksi ja pysäytti aluksen. Koko lasti purettiin Raumalla 9.11.2000.

Kuva 3 Purettavaa lastia Rauman satamassa 9.11.2000

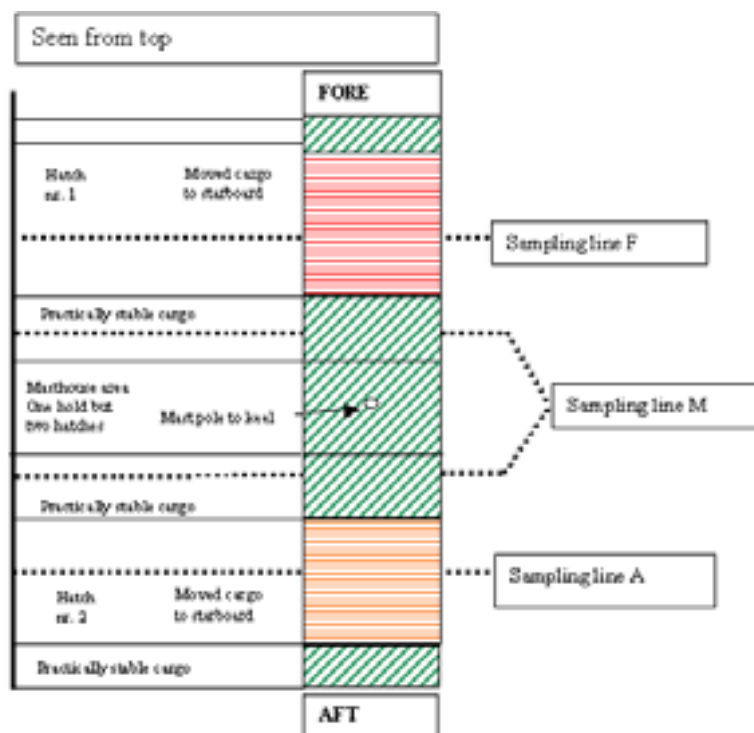
Lastista otettiin näytteet lastin purkamisen yhteydessä Raumalla. Näytteenottoaikat ja tasot on merkitty kuvaan 2. Lastista otetut yleisnäytteet sekä erilliset vesipitoisuusnäytteet tutkittiin VTT Yhdyskuntatekniikan (v.2001 alkaen Rakennus- ja yhdyskuntatekniikka) laboratorioissa. Näytteiden vesipitoisuudet on esitetty taulukossa 1 paikan ja tason mukaan. (Erillinen vesipitoisuusnäyte ja yleisnäyte samasta kohtaa on eroteltu – yleisnäytteen suurempi vesipitoisuus johtuu näytteenottotavasta).

Kuva 4. Näytteenottolinjat MARIA VG:n purkuvaiheessa.

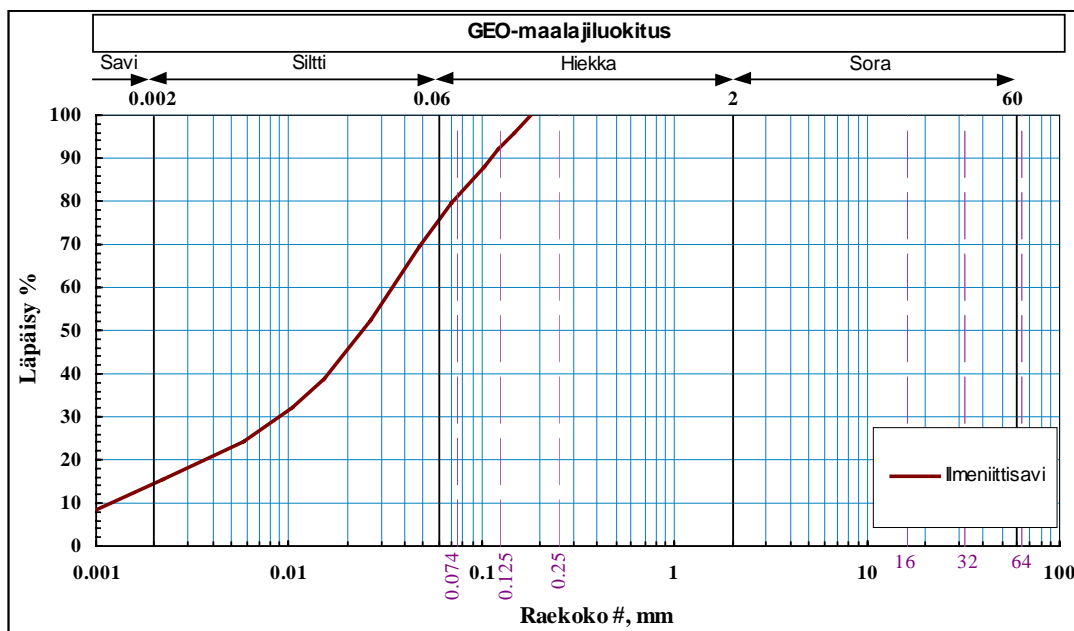
Ilmeniittisaven ominaisuudet. Ilmeniittisaven rakeisuus Kemira Pigments Oy:n analyysien mukaan on esitetty kuvassa 5. Ilmeniittisaven kuljetus(märkä)tiheys on välillä 2.0-2.5 t/m³ valmistajan ilmoituksen mukaan. VTT:n määrittämisen mukaan tutkitun Ilmeniittisaven kiintotiheys on 3.16 t/m³ ja Proctor -kokeella määritetyt kuivatilavuuspainon ja vesipitoisuuden optimiarvot ovat 18.6 kN/m³ (1.89 t/m³) ja 19.5 % . Vastaava märkätilavuuspaino on 22.2 kN/m³ ja märkätiheys 2.26 t/m³.

Kuva 5 Ilmeniittisaven rakeisuus

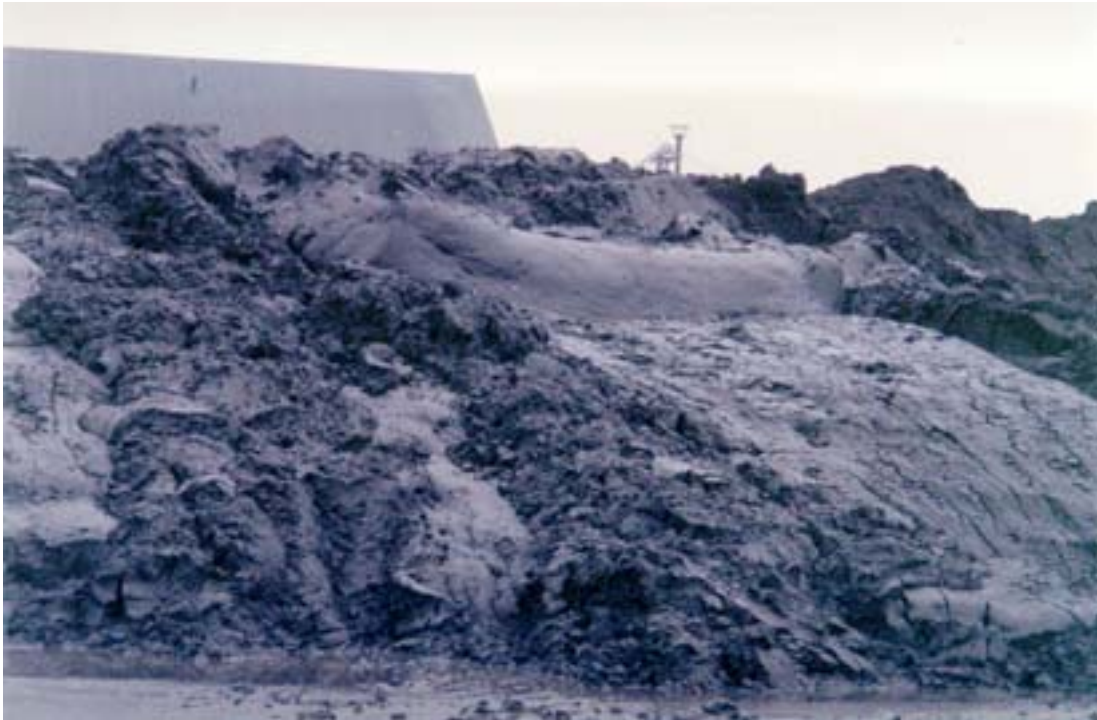
Aikaisemmat kokeet. Ilmeniittisavelle Kemira Pigments Oy teetti vuonna 1995 Geoinstituutissa (Pori) plastisuusrajan määrittämisen kuljetuskelpoisuuden määrittämiseksi. Kyseisen tutkimuksen mukaan ilmeniittisavi muuttuu tehokkaasti sekoitettuna "juoksevaksi" kun sen vesipitoisuus saavuttaa noin 34 %:n tason. Täryttämällä eri vesipitoisuuksien sekoitettuja massoja (vesi lisättiin suihkuttamalla massan päälle 64 tuntia ennen tärytystä) saavutettiin juokseva tila, kun massan vesipitoisuus oli noin 40 %.

Kuva 6 Liejumainen ilmeniittisavikasa Tahkoluodossa, talvi 2001

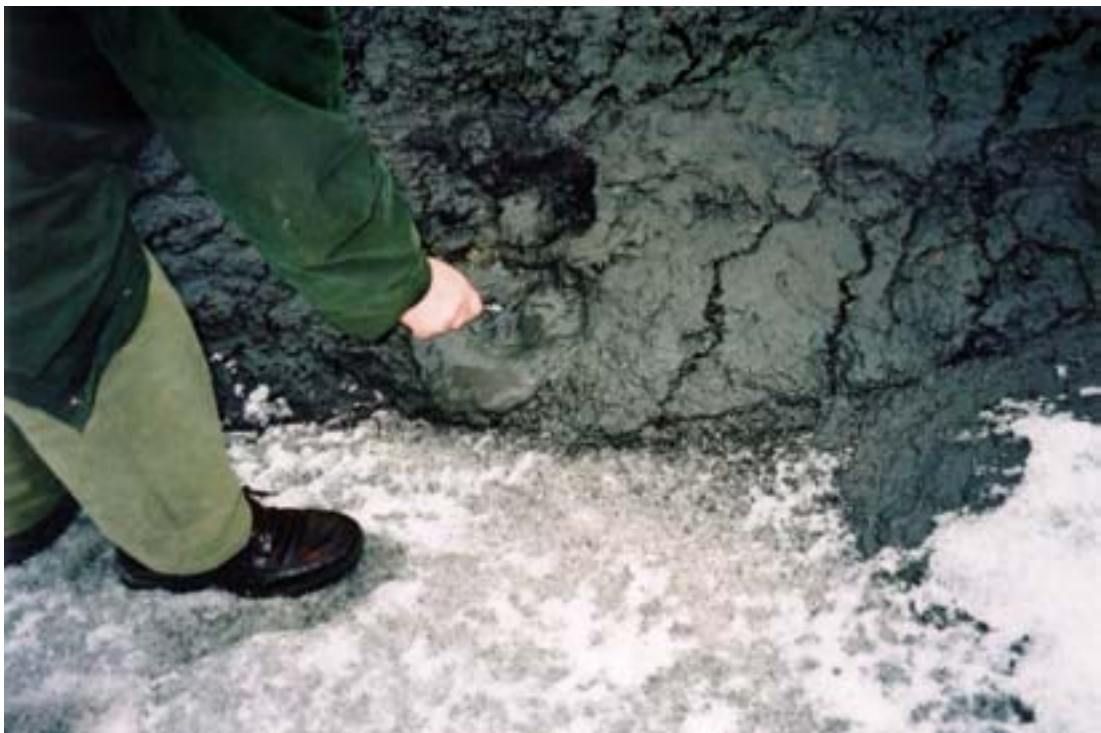
Kuva 7

Tahkoluodon varastokentällä olleen ilmeniittisaven liettymisen kokeilu, talvi 2001

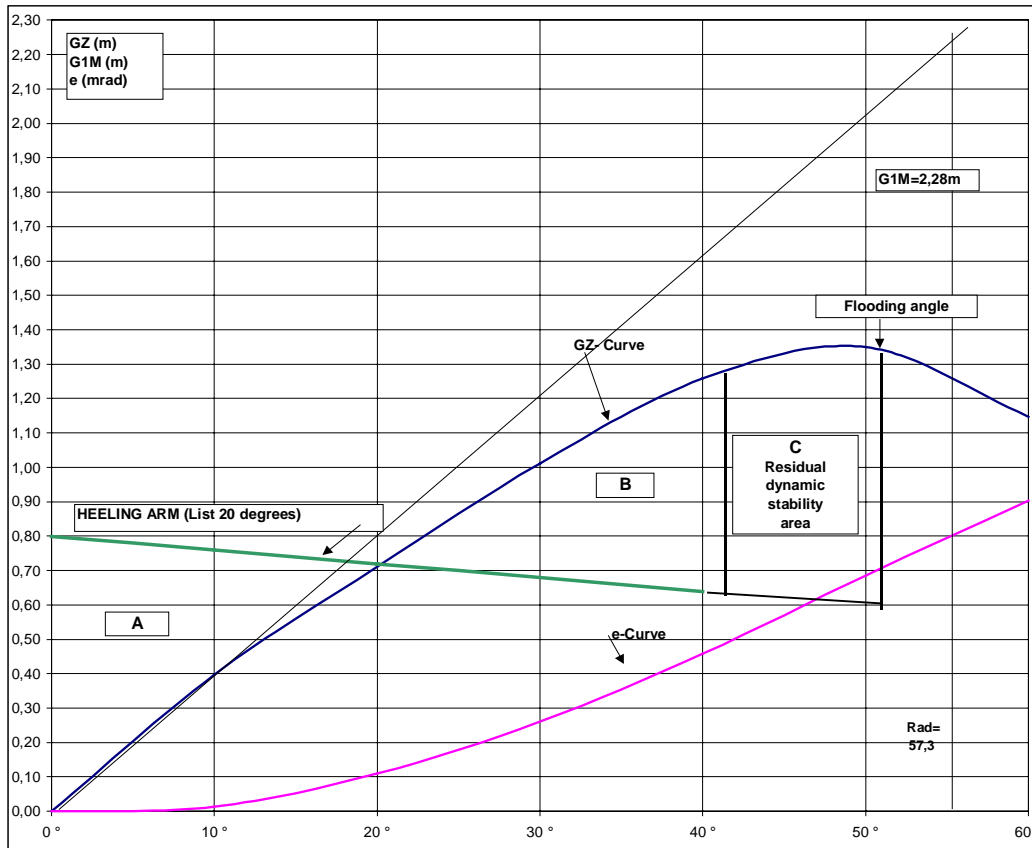
Kun alus lähti Tahkoluodosta lasti joutui aluksen runkovärinän kohteeksi ja koska lasti oli alun alkaen liian kosteaa, yli 40% vesipitoisuudeltaan, se liejuuntui. Kun laiva sai riittävän kovan aaltoiskun ja samalla joutui kallistavan dynaamisen voiman kohteeksi, liejuuntunut lasti lähti liikkeelle yhtenä massana ruuman keula ja peräosassa. Lasti ei onneksi liikkunut ruuman keskiosassa eikä ruumatilan keulalaipion ja perälaipion läheisyydessä. Mikäli lasti olisi liikkunut myös näissä osissa lastiruumaa, sen koko alueelta, laiva olisi ilmeisesti kaatunut hyvin nopeasti. Masto, joka kulkee kannelta köliin sitoi omalta osaltaan ympärillä olevaa lastia. Lastitilan päiden rintaukset johtivat vettä ja liettynyttä lastia osittain päätyihin, matalammalle ja tämän vuoksi myöskään päädyissä ollut lasti ei lähtenyt liikkeelle.

Kun alus oli saanut uuden kallistuneen tasapainotilan, oli vaarana uusi ulkoinen merenkäynnin aiheuttama dynaaminen kallistava momentti, joka olisi voinut aiheuttaa lastin liikkumisen edelleen ja alus olisi kallistunut lisää. Tällöin tasapainotilan tekijät olisivat muuttuneet olennaisesti. Uppouman painopiste ja koko aluksen painopiste siirtyvät tällöin sivusuuntaisesti kallistuman suuntaan. Samalla vesiviivan leveys kasvaa kunnes kansi jää kallistuman puolelta veden alle. Likimain tähän saakka vakavuus paranee vakavuusmomenttivarren ja oikaisevan momentin kasvaessa. Kun aluksen kansi joutuu veden alle, vesiviivan leveys pienenee merkittävästi ja oikaiseva momentti alkaa pienentyä. Jos kallistava momentti ei pienene vastaavasti, laiva kaatuu.

Kun tässä tapauksessa alus sai kerralla 20 asteen kallistuman, oli tärkeää yrittää ylläpitää uutta tasapainotilaa ja pyrkiä estämään aluksen sivuttaista keinuntaa, rullausta. Näin meneteltiin. Mikäli alusta olisi pyritty oikaisemaan esimerkiksi painolastin pumppaamisella vasemman puoleisiin sivutankkeihin, olisi vaarana ollut liikkuneen liejuisen lastin siirtyminen saman tien kokonaisuudessaan vasemmalle puolelle. Yhdessä siirtyneen lastin ja pumpatun painolastiveden kanssa olisi alus kallistunut nopeasti vasemmalle kyljelleen. Nopea dynaaminen kallistuma olisi suurella todennäköisyydellä jatkanut kallistavaa liikettä ja alus olisi kaatunut.

Mv MARIA VG:n vakavuus 20° kallistuneena täydessä ilmeniittisavilastissa
