Tutkintaselostus

C 1/2000 M

ms OCEAN PRIDE, karilleajo Orrengrundin luona 6.3.2000

MS OCEAN PRIDE, GROUNDING AT ORRENGRUND, MARCH 6, 2000

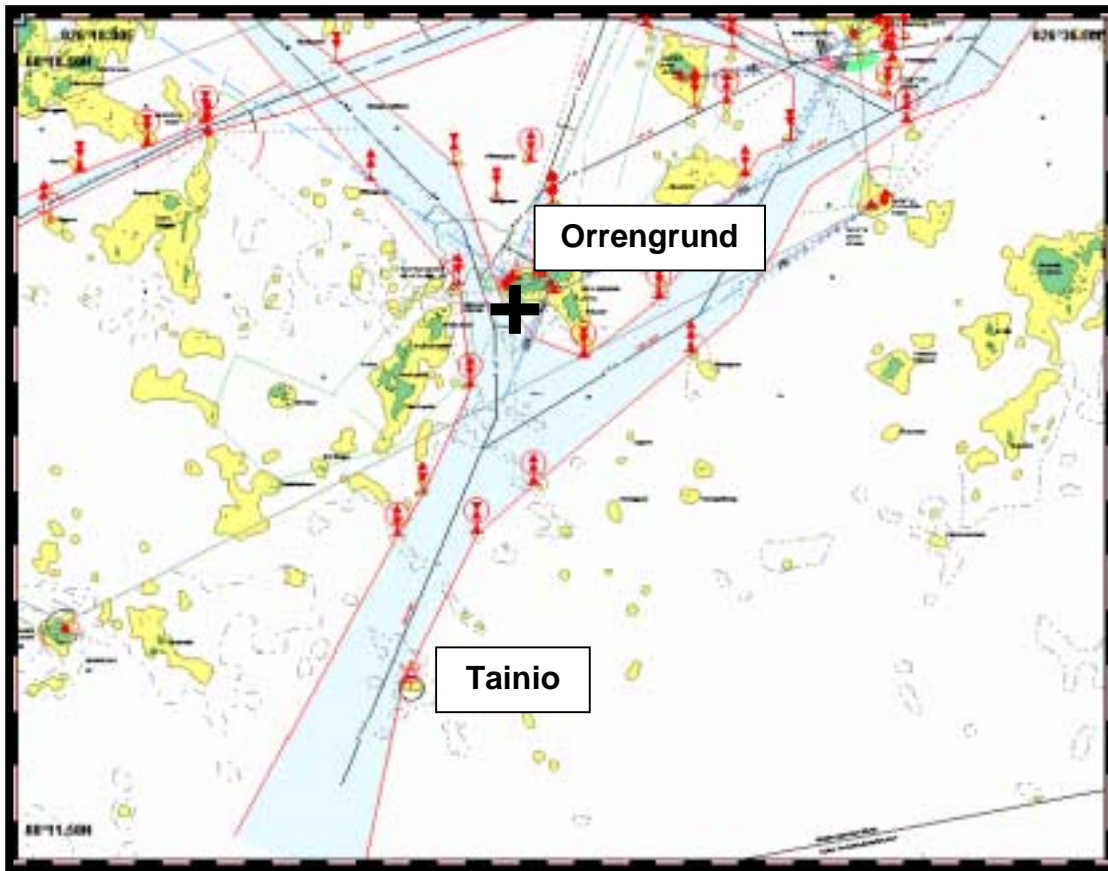
Kuva 3. OCEAN PRIDEN karilleajopaikka ristillä merkittynä Orregrundin rannalla. (Alus lähestyi Orregrundia etelästä 10 m väylää pitkin Tainion majakan ohi.)

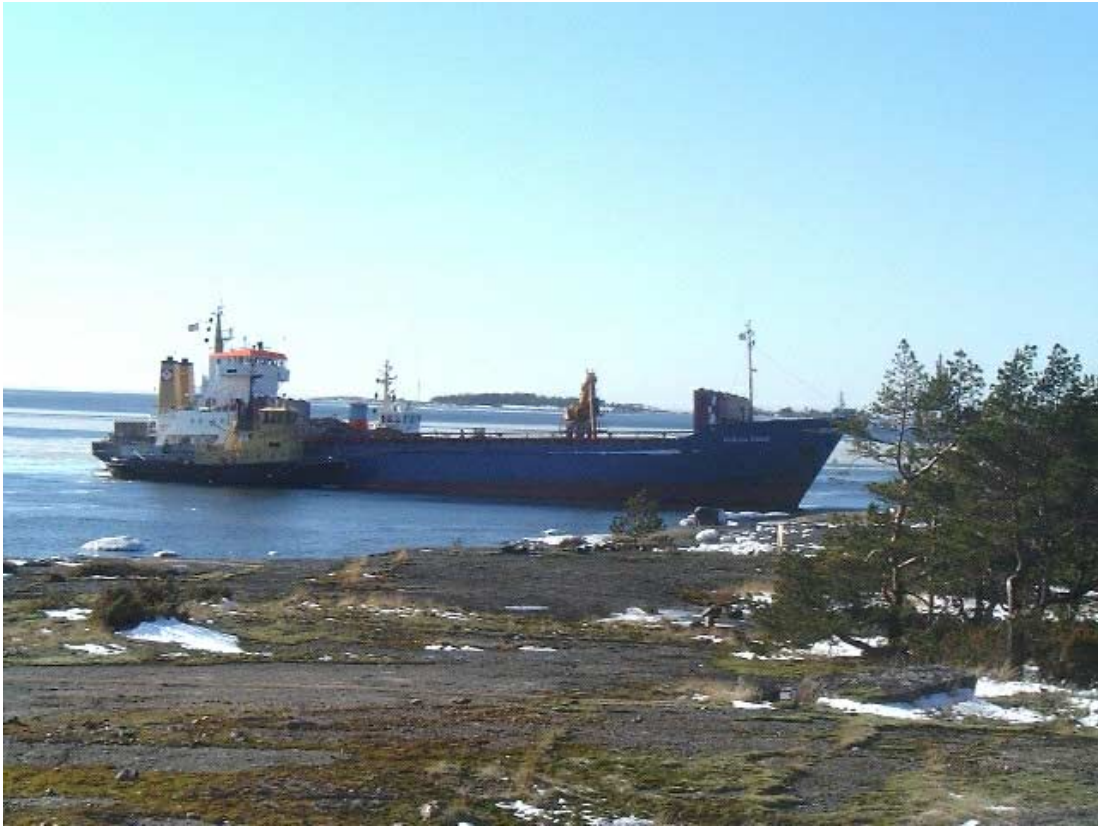
Tuulen nopeus kasvoi karilleajon jälkeen laivapäiväkirjan mukaan 24 - 25 metriin sekunnissa. Tämän vuoksi irrotusta karilta ei edes yritetty. Alus keinui ja jyski karilla ollessaan.

Kuva 4. OCEAN PRIDE Orregrundin rannassa.

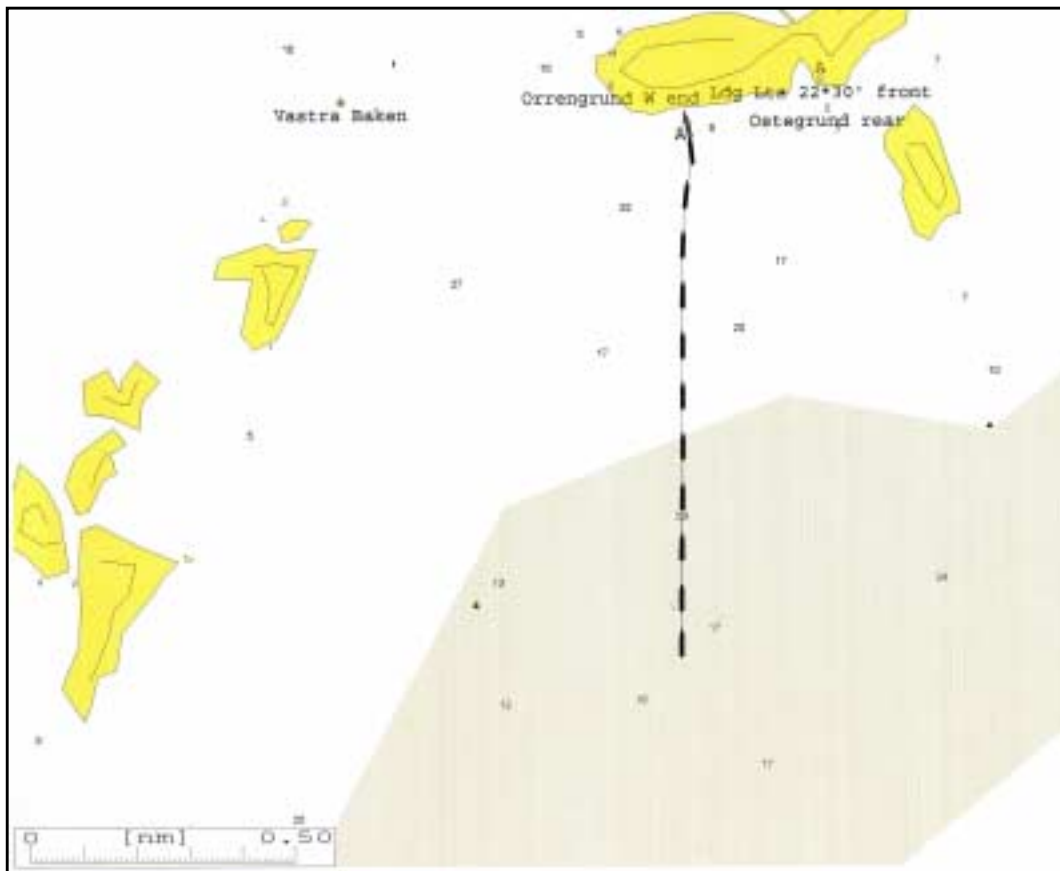
Havaittuaan ongelman autopilotin toiminnassa oli päällikkö kääntänyt valintakytkimestä ohjauksen käsiohjaukselle (tilleri), minkä jälkeen peräsin ei reagoinut ohjailukäskyihin. Tämän jälkeen hän kertomuksensa perusteella oli jälleen kytkenyt autopilotin päälle mutta todennut, ettei peräsin edelleenkään reagoinut annettuun suunnanmuutoskäskyyn. Hän koetti vielä kerran saada aluksen käsiohjauksella hallintaansa, mutta ei tässä onnistunut peräsimen ollessa edelleen 10 astetta oikealla.

Kuva 6b. Karilleajon rekonstruointi simuloituna komentosiltasimulaattorilla (Kymenlaakson AMK, Kotka). Aluksen paikkamerkinnot ovat 30 sekunnin välein.

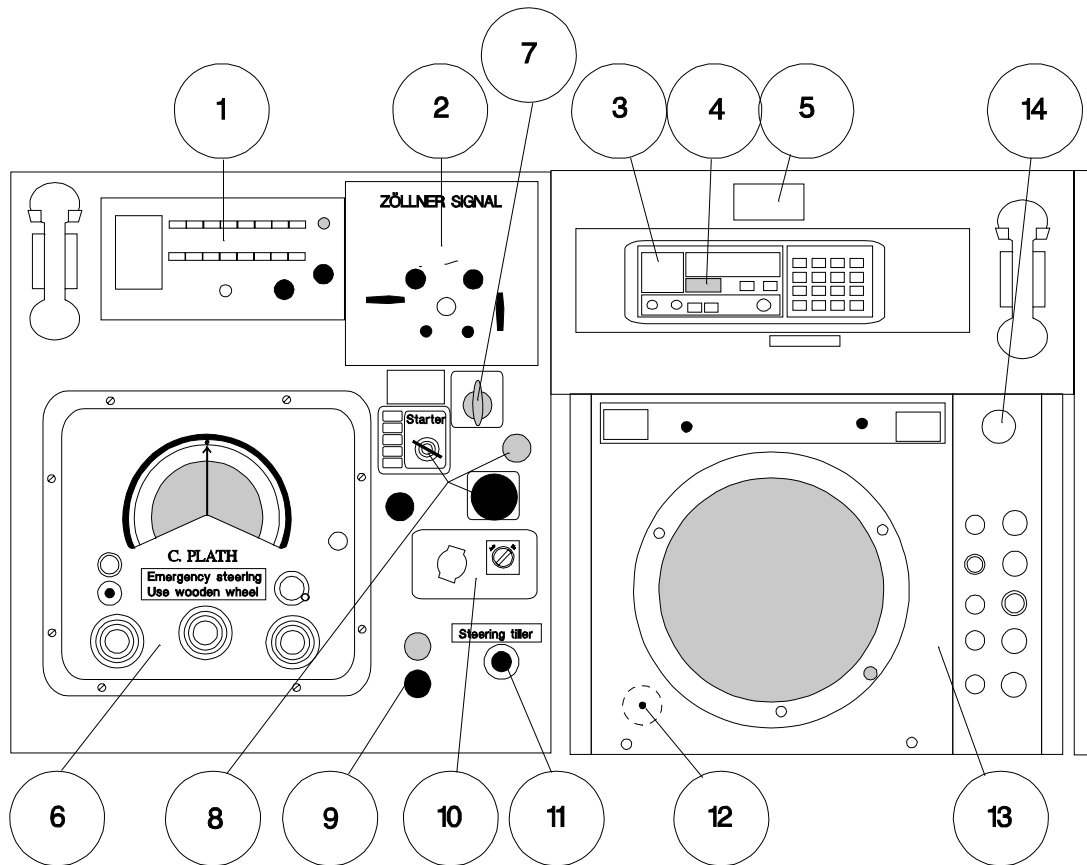
Konsolin oikeassa päässä oleva navigointi- ja ohjailupaikka oli suunniteltu oikein. Koska DECCA tutkaa ei korvattu, työpaikka kutistui pelkäksi ohjailupaikaksi.

Kuva 10. Konsolin oikealla puolella oli navigointi- ja ohjailupaikka.

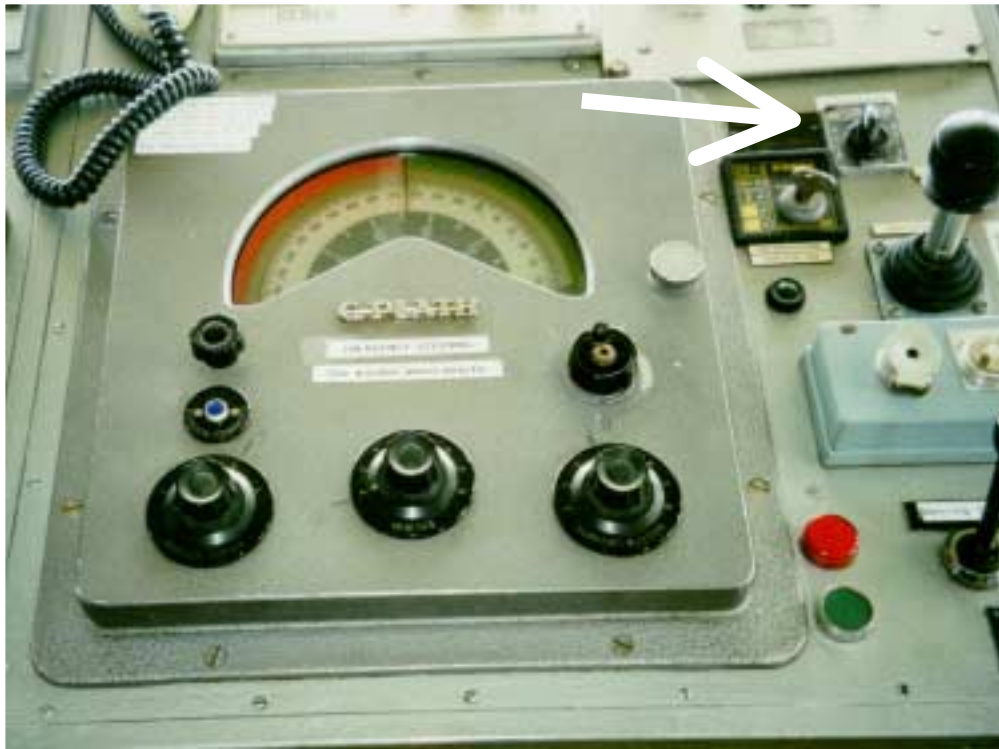
Kuva 12. Valokuva autopilotista. Vieressä autopilotin ja käsiohjauksen valintakytkin (merkitty nuolella).

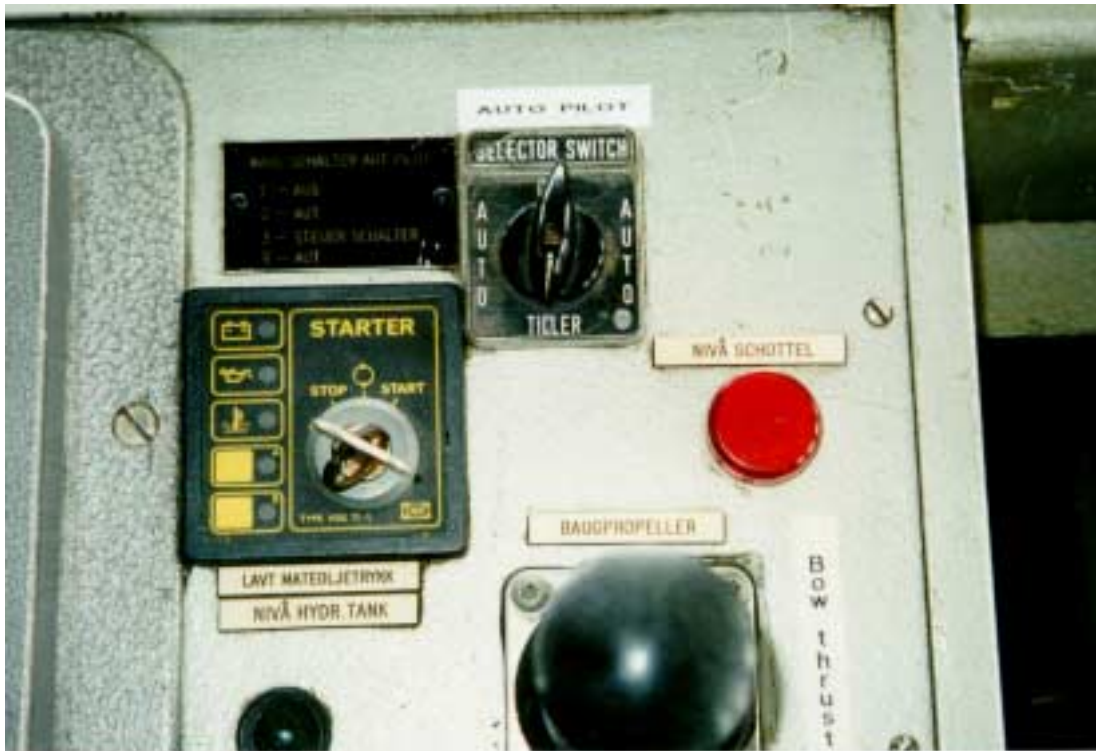
Kuva 14. Autopilotin ja käsiohjauksen valintakytkin.

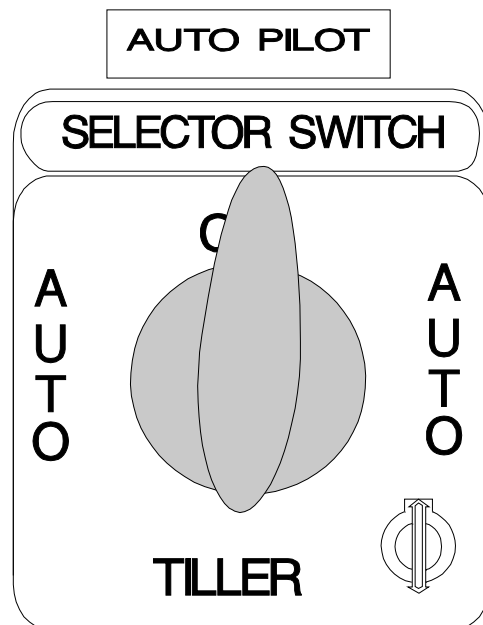
Kuva 15. Autopilotin ja käsiohjauksen valintakytkin ja sen vasemmalla puolella oleva kytkimen käyttöohje. Katkaisimen 'lyhyt nokka' osoittaa valittua toimintaa. Kuvassa on valittu toiminta on TILLER.

Automaattiohjauksen ja käsiohjauksen valintakytkin oli sijoitettu autopilotin oikealle puolelle. Valittavissa oli vain kaksi vaihtoehtoa NAVIPILOT tai NFU tiller.
