## Tutkintaselostus

C 5/2000 M

### **Moottoriveneen U 35556 uppoaminen Suomenlahdella 10.8.2000**

### SINKING OF MOTOR YACHT U 35556 IN THE GULF OF FINLAND ON 10<sup>TH</sup> AUGUST 2000.

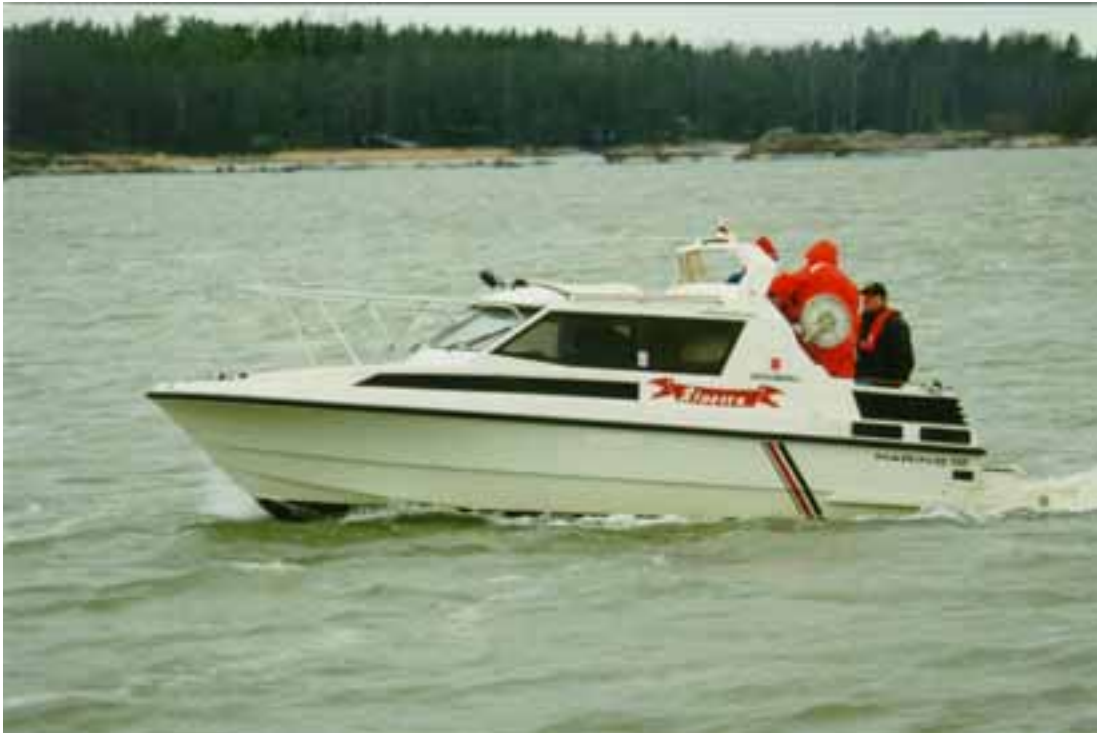
Matkan aikana perän avotilassa oli kaksi henkeä ja ohjaamossa kolme, joista yksi oli ajoittain avotilassa. Kuvassa 2 on toinen Marino7000 -tyyppinen vene kuormattuna samalla tavoin kuin onnettomuusvene.

Kuva 2. Toinen Marino7000 –tyyppinen vene kuormattuna samalla tavoin kuin onnettomuusvene.

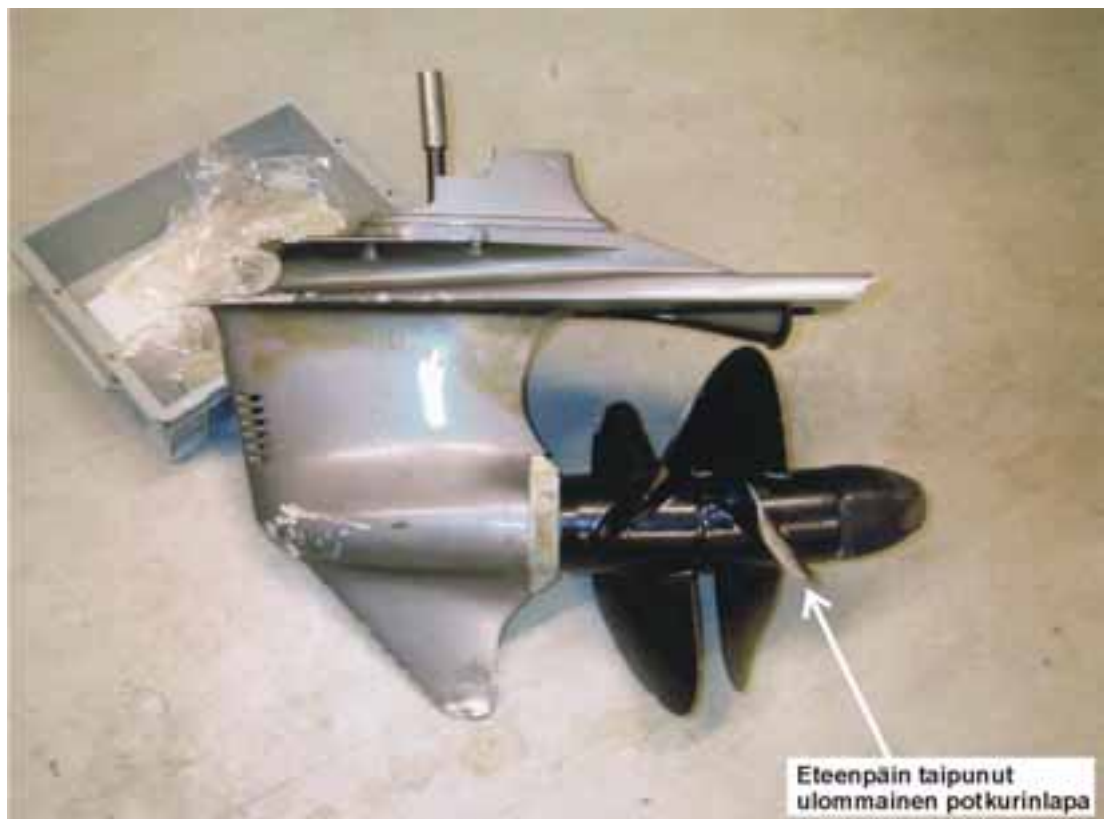
**Vetolaitteen vauriot.** Vetolaitteen rungossa oli hiusmurtuma, joka oli aiheutunut todennäköisesti aiemmin keväällä veneelle sattuneessa karilleajossa. Samassa yhteydessä vetolaitteen pysty akseli oli vääntynyt. Koneetta käytettiin näistä vaurioista huolimatta. Kokenut veneilijä olisi todennäköisesti huomannut vauriot, koska akseli oli vääntyneenä pyöriessään hangannut yläpäällään akselitalan seinämää. Vaurio on aiheuttanut käyntiään muuttumisen ja todennäköisesti myös värinää koko koneessa. Upotessaan vene osui pohjaan perä edellä, jolloin vetolaite murtui alapäästään keulan suuntaan. Samalla DuoProp-potkureista ulompi vaurioitui. Vetolaitteen alapää irtosi joko heti uppoamisen

yhteydessä, sen jälkeen veneen liikkeen vaikutuksesta pohjassa tai sitten veneen iskeydyttyä uudelleen pohjaan ensimmäisen nostoyrityksen epäonnistuttua.

Vetolaite ei ollut vuotanut missään vaiheessa käynnissä ollessaan. Tämän osoittaa voiteluaineiden paikallaan olo vetolaitteen sisällä.

Kuva 3. Irronnut vetolaitteen alapää

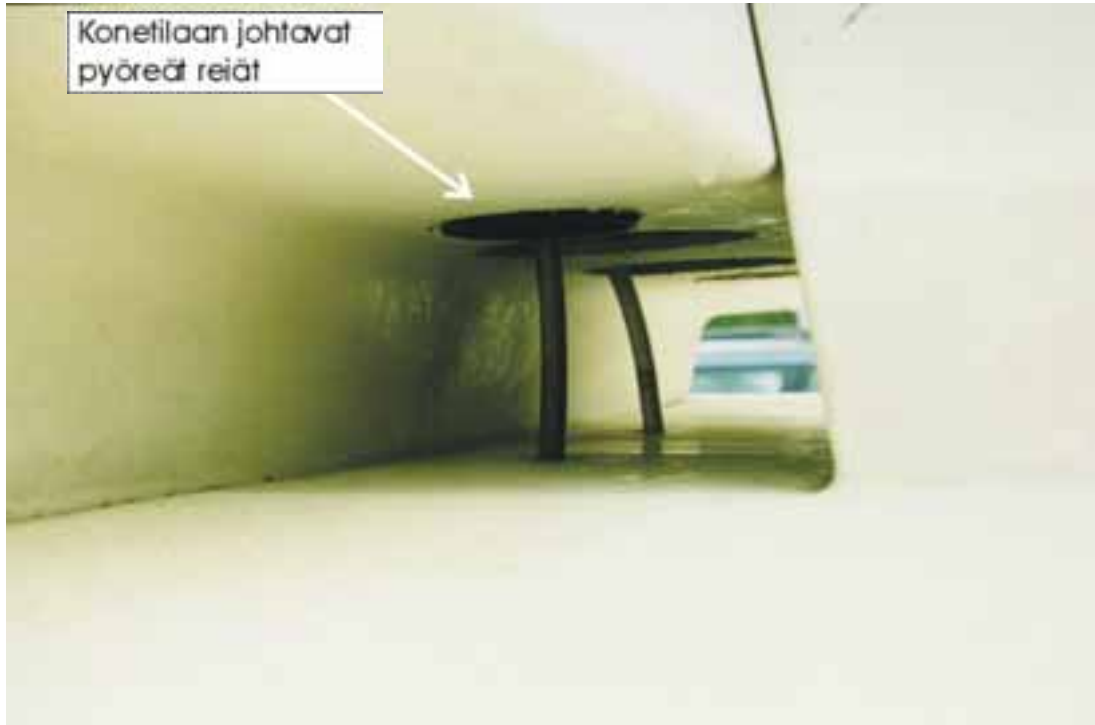
Ilmanottokanavan "katossa" on neljä pyöreää aukkoa, jotka johtavat suoraan veneen konetilaan. Kahden aukon halkaisija on 75 mm ja kahden keskimmäisen 125 mm. Toiseen pienemmistä aukoista on asennettu konetilan tuuletin moottoreineen. Keskimmäisten aukkojen läpi kulkevat trimmilevyjen hydraulisylintereille menevät letkut.

Kuva 4. Konetilan ilmanottoaukot kuvattuna sivukanavaa pitkin

Edellä mainittujen pyöreiden aukkojen yhteispinta-ala on noin 330 cm<sup>2</sup>, mutta vapaa virtauspinta-ala noin 270 cm<sup>2</sup> tuulettimen ja aukkojen läpikulkevien letkujen vuoksi. Auk-

Valmistaja lähetti talvella 2001 Marino7000 veneiden omistajille Ilmanottoaukkojen korjaussarjan sekä asennusohjeet. Asennusohjeisiin liittyi 24 kpl asennuskuvia. Lähetekirjeessä toivottiin, että veneenomistajat asentaisivat tai asennuttaisivat korjaussarjan veneisiinsä mahdollisimman pian. Veneenomistajille varattiin myös mahdollisuus tuoda vene valmistajan telakalle. Tässä tapauksessa heitä kehoitettiin ottamaan yhteyttä valmistajaan ajan varausta varten.

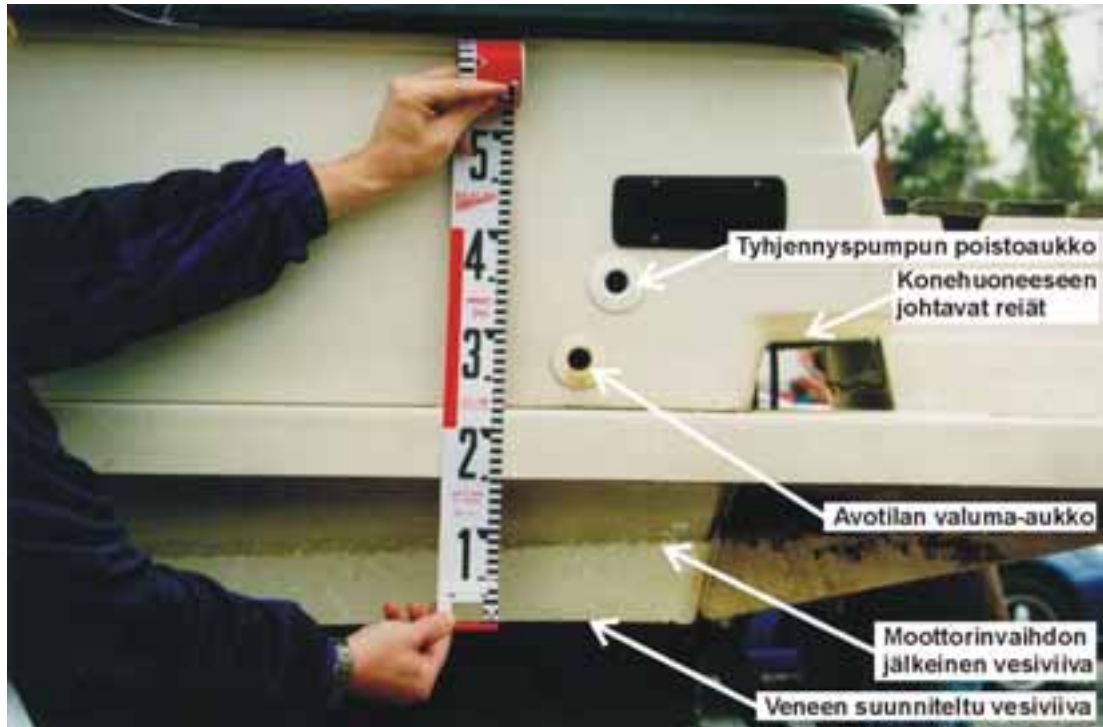
Kuvassa 5 oleva mittanauha osoittaa, että ilmanottokanavan pohja on noin 230 mm korkeudella veneen suunnitellusta vesilinjasta. Kun vesi saavuttaa ilmanottokanavan katon tason, se voi alkaa loiskua konetilaan. Vesi alkaa virrata konetilaan vasta, kun sen pinnan korkeus ylittää konetilan peräseinämän muodostaman noin 70 mm korkean loiskelistan.

koihin johtavan ilmanottokanavan molemmissa päissä olevien aukkojen yhteispinta-ala on  $180 \text{ cm}^2$  (ks. kuva 5 ja 6).

Kuva 5. Veneen perä sivulta katsottuna.

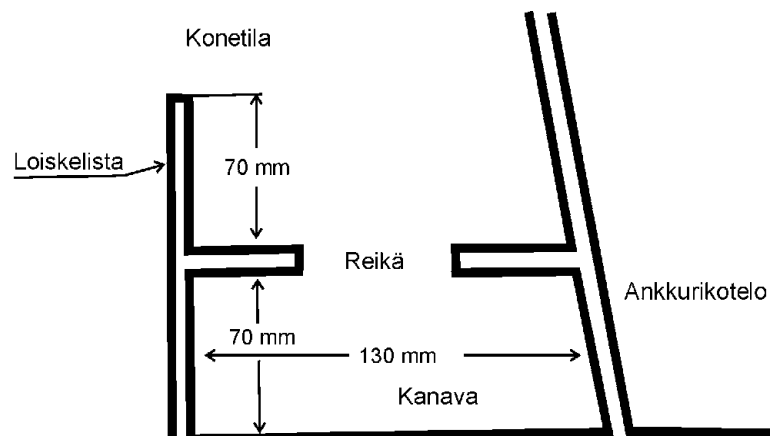
Kuva 6. Kaaviokuva kanavasta ja loiskelistasta. Loiskelistan korkeus vaihtelee veneestä toiseen. Onnettomuusveneessä se oli 70 mm.

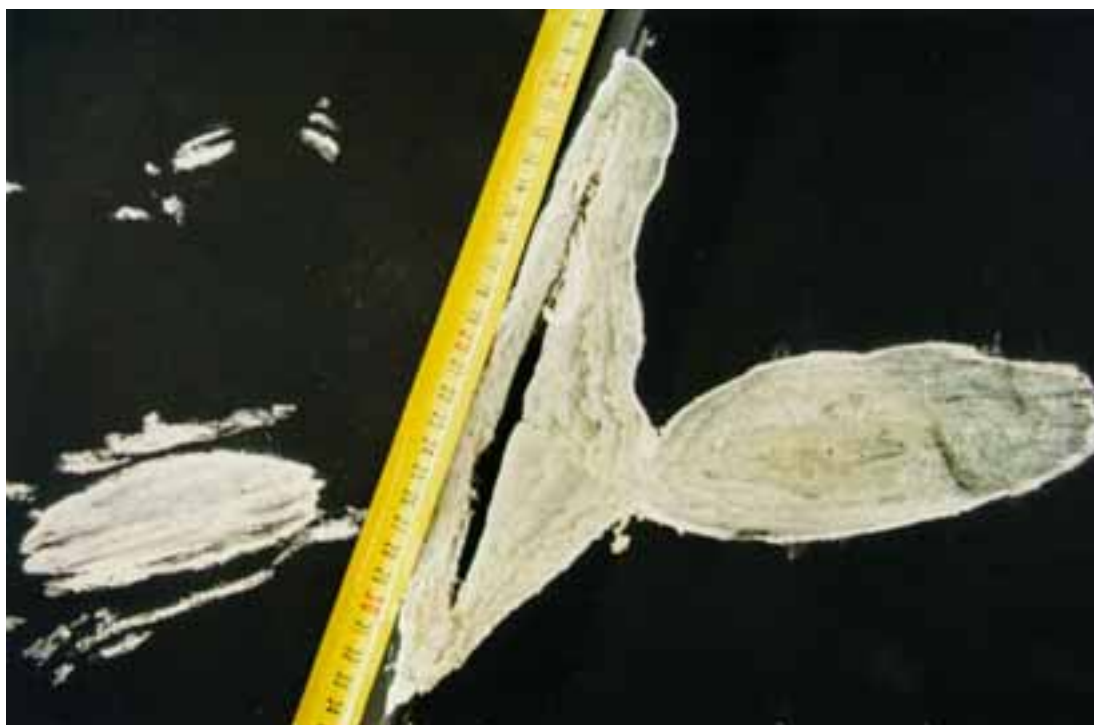
Veneen pohjan rakenne ja jäykkäjämodulin käyttö ansaitsevat erikoismaininnan onnistuneena turvallisuutta edistävänä rakenneratkaisuna. Vaikka onnettomuusveneen pohjaan sen upoksissa ollessa syntyi suuri reikä, se ei vaarantanut vielä veneen kelluvuutta. Vuotoveden määrä veneessä oli lähes merkityksetön ja vieläpä täysin hallittavissa, kun vene oli pumpattu pinnalle.

Kuva 7. Onnettomuusveneeseen pohjaan veneen upoksissa ollessa syntynyt reikä

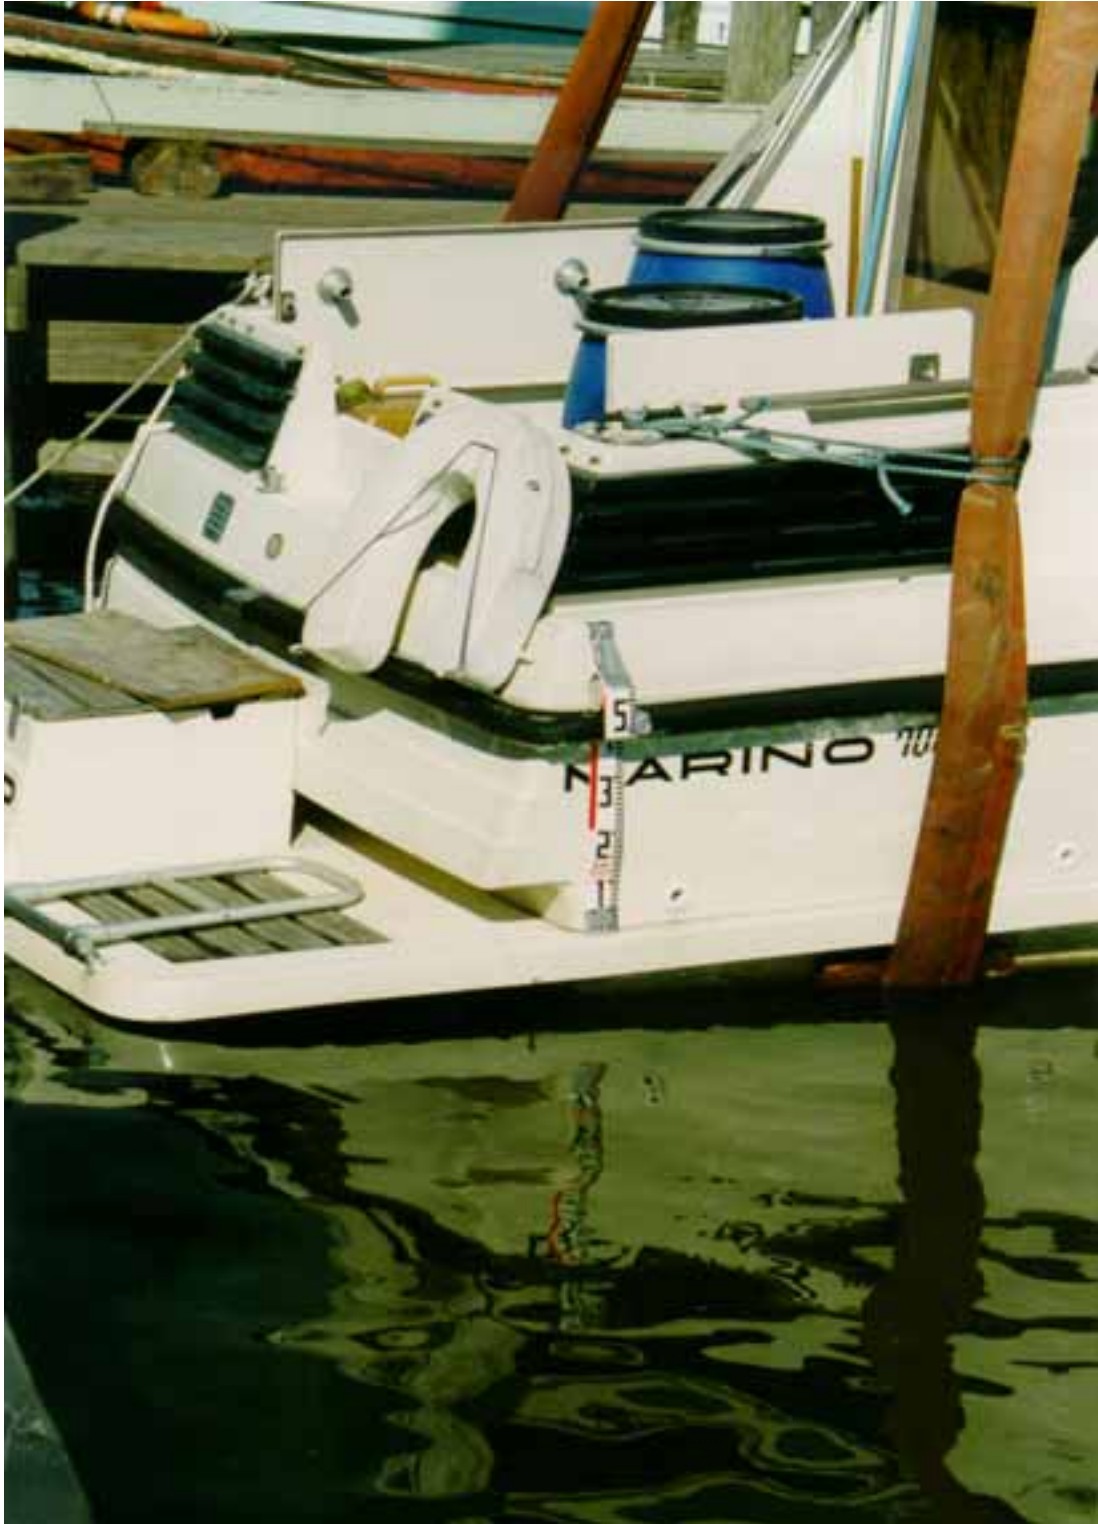
Kuva 2. Painoja lisättiin siirtymismatkan aikana ilmoitettuihin henkilöiden ja kuorman sijoituspaikkoihin; perän avotilaan oikealle puolelle 80 kg ja vasemmalle 160 kg, keulahyttiin 60 kg, pistopunkkaan 80 kg, ohjaajan paikalle 80 kg, apu-ohjaajan paikalle 80 kg ja ohjaamon turkille 80 kg. Kuvassa veneen kellumisasento näin kuormitettuna. Näin voidaan todeta, että onnettomuusveeneen varalaita retkelle lähdettäessä on ollut enintään 250 mm.

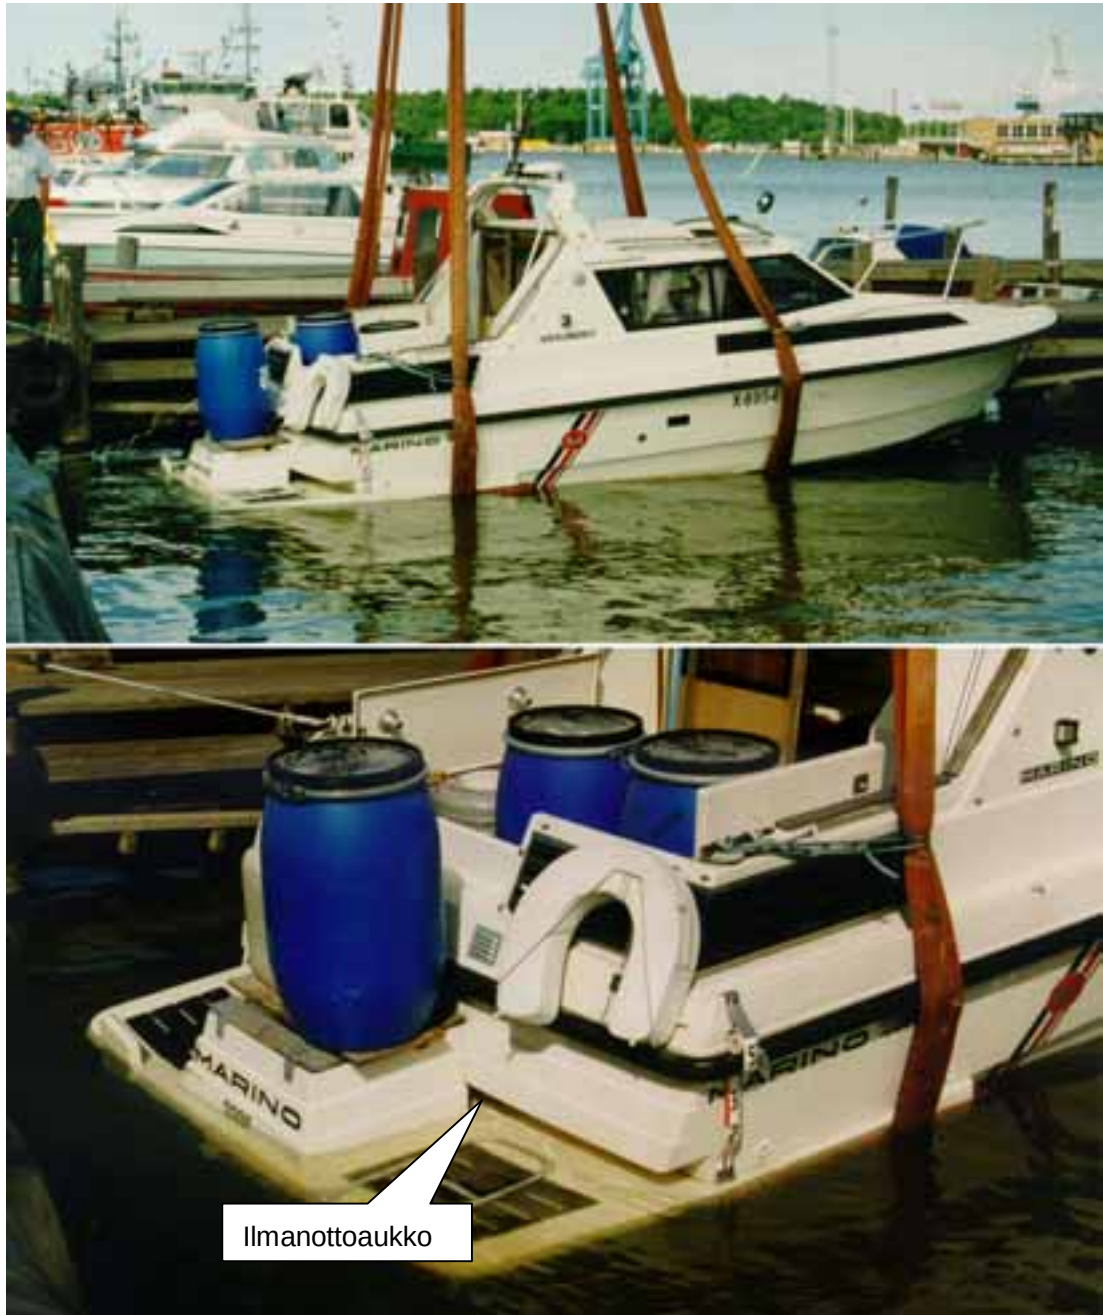
Kuva 3. Seuraavaksi painot sijoitettiin siten, että ne vastasivat ensimmäisen sukeltajan veteen menovaihetta; ohjaajan paikalle 80 kg, keulahytettiin 60 kg, pistopunkkaan 60 kg, perän avotilaan 300 kg vastaten kolmea seurueen jäsentä ja avotilassa ollutta materiaalia ja ankkuriboksin päälle 100 kg vastaten sukeltamaan menevää henkilöä varusteineen. Tällaisessa asennossa vene keinui poijuun kiinnitettynä uppoamispaikallaan ilman ylimääräistä vesilastia konetilassa. Tässä kuormausstilanteessa varalaitaa on enintään 70 mm.

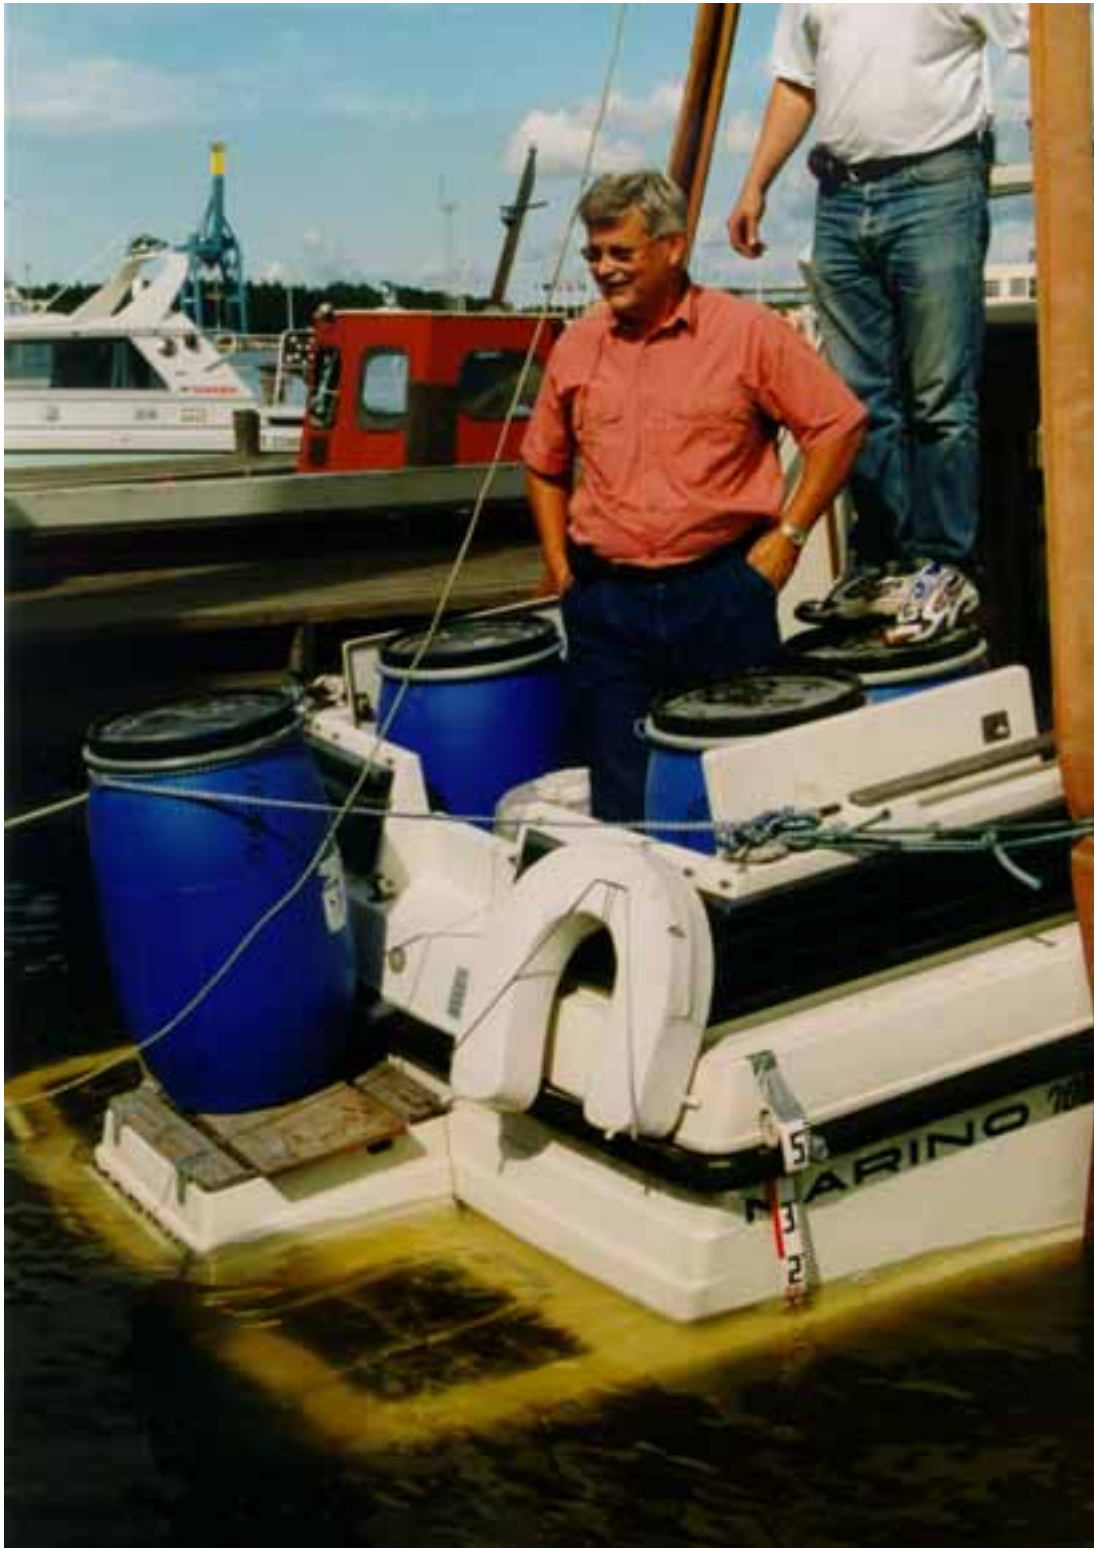
Kuva 4. Avotilaan lisätyillä painoilla tilanne, jossa veneessä on 350 litraa vettä, jonka jälkeen vesi voidaan havaita ohjaamon lattialla. Seurue on kokoontuneena katsomaan sukeltajan menoa veteen ja yksi seurueen jäsenistä havaitsee veden tulevan alukseen. Kuvan henkilöt eivät liity onnettomuuteen. Tällöin tyynessä vedessä varalaita on vähentynyt 20–30 mm:iin. Vallinneissa aal-  
lokko-olosuhteissa veden vuotaminen lienee ollut jo lähes jatkuva.

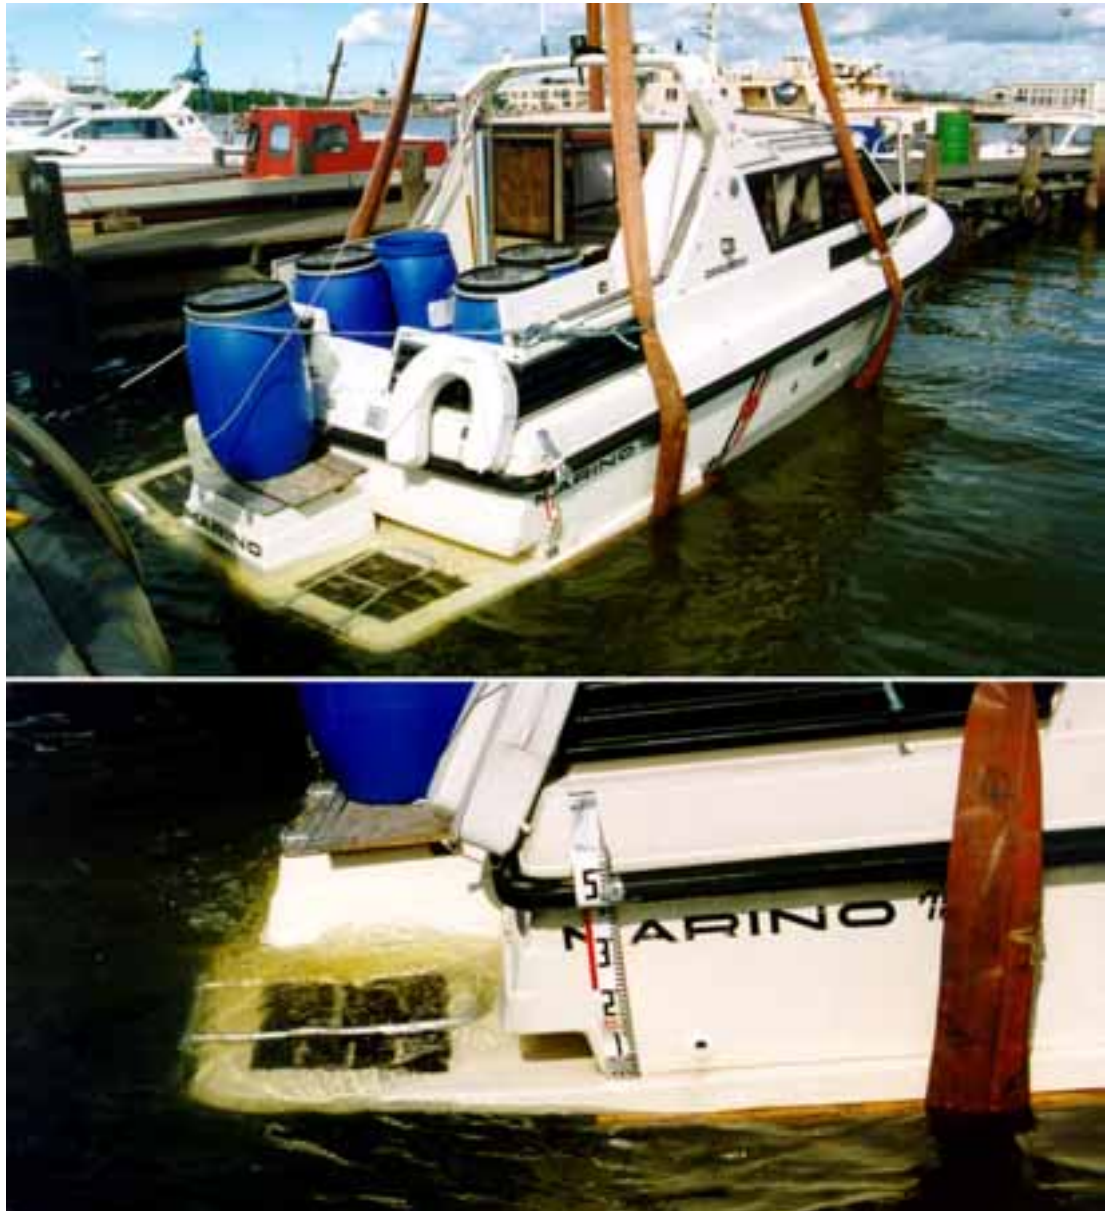
Kuva 5. Tässä kuvassa on henkilöiden painoa vastaava paino siirretty keulahyttiin kuvaamaan tilannetta, jossa seurue painopistettä siirtämällä olisi yrittänyt saada vuodon hallintaa. Voidaan todeta, että vallinneissa aallokko-olosuhteissa aluksen pelastaminen ei enää havaitussa vesikuormassa olisi ollut mahdollista.
