## Tutkintaselostus

C 6/2000 M

**ms TUULISPÄÄ, karilleajo Helsingin edustalla 12.8.2000**

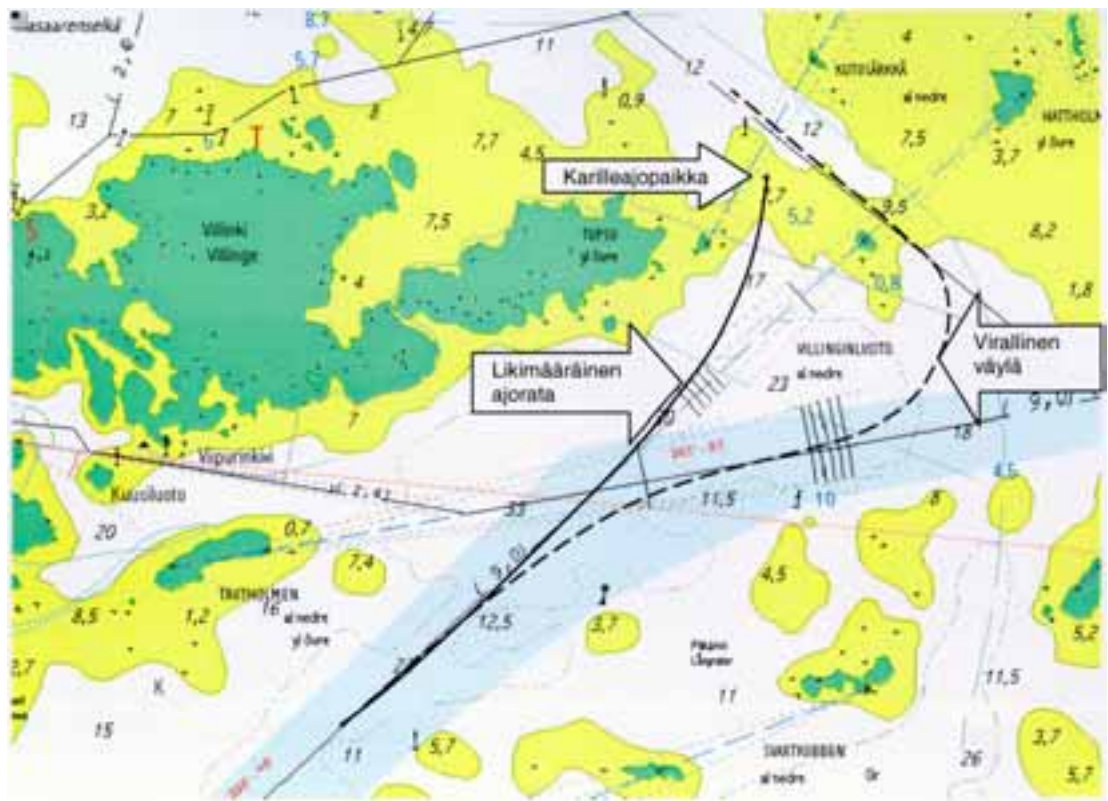
Päällikkö päätti ohjata Villinginluodon ja Villingin itäisimmän Tupsu -nimisen saaren välistä. Siinä ei ole virallista väylää. Virallinen väylä on Villinginluodon itäpuolella (kuva 2). Päätös poiketa väylältä syntyi päällikön mukaan siksi, että oikaiseminen on yleinen tapa ja hän oli ajanut siitä usein. Omistaja korosti, että kokemuksen mukaan syntyy uusia turvallisia työtapoja, vaikka ne eivät sisältyisikään perehdyttämiskoulutukseen.

Virallinen väylä ja TUULISPÄÄN käyttämä epävirallinen väylä on esitetty kuvassa 2. TUULISPÄÄN omistaja esitti, että näköhavaintoihin perustuvassa visuaalisessa navigoinnissa turvallinen vesialue hahmotellaan sektoreina kiintopisteiden välille (kuva 3).

Kuva 2. Katkoviiva esittää virallisen ajoreitin. Yhtenäinen viiva kuvaa TUULISPÄÄN noudattamaa likimääräistä ajoreittiä.

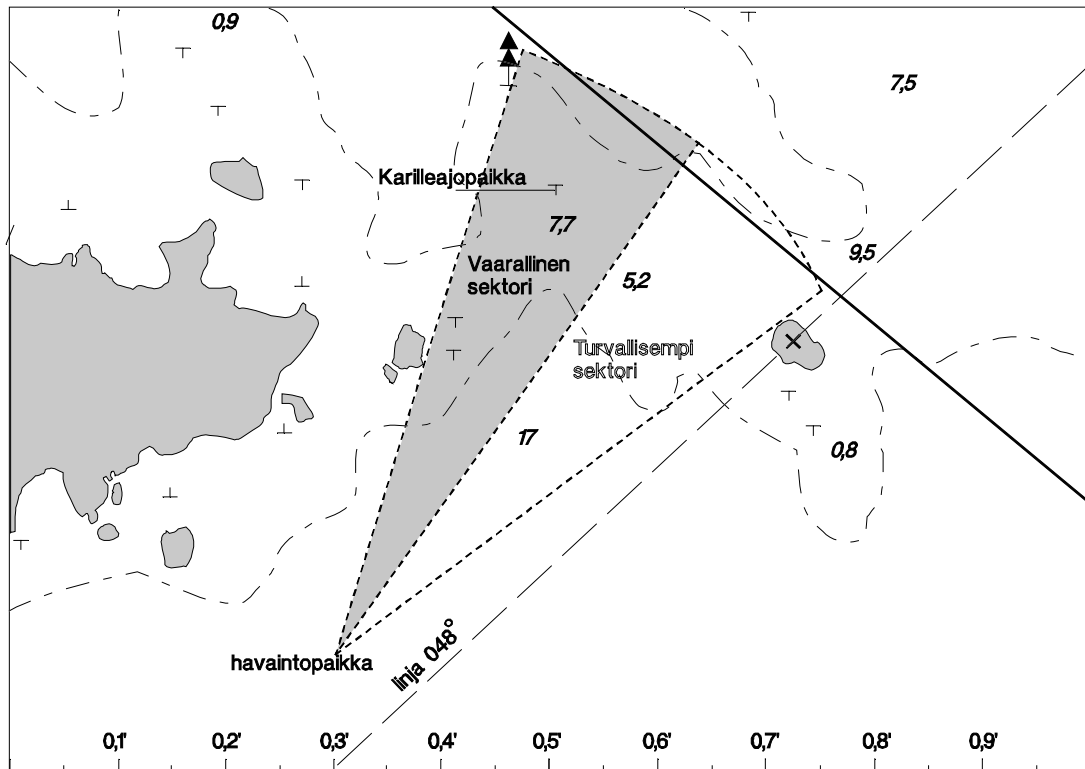
Kuva 3. TUULISPÄÄn omistajan esittämä yleinen tapa jakaa vesialue turvalliseen ja vaaralliseen sektoriin.

Turvallinen reitti on oikean sektorin keskellä.

Veneilyssä käytetään yleisesti silmämääräisiä yksiulotteisia suureita. Kartta toimii vain välineenä, jonka avulla yksiulotteiset suureet määritellään. Kaksiulotteinen karttatyö on veneilyssä ja luotsauksessa lähes mahdotonta. Päälikkö sanoi haastattelussa, että kiintopisteiden silmämääräisiä havaintoja ei sidottu kartan osoittamaan turvalliseen alueeseen.
