## Tutkintaselostus

B 1/2001 M

**Matkustaja-autolautta ISABELLA, pohjakosketus Staholmin  
luona Ahvenanmaalla 20.12.2001**

**Onnettomuustutkintakeskus**  
**Centralen för undersökning av olyckor**  
**Accident Investigation Board Finland**

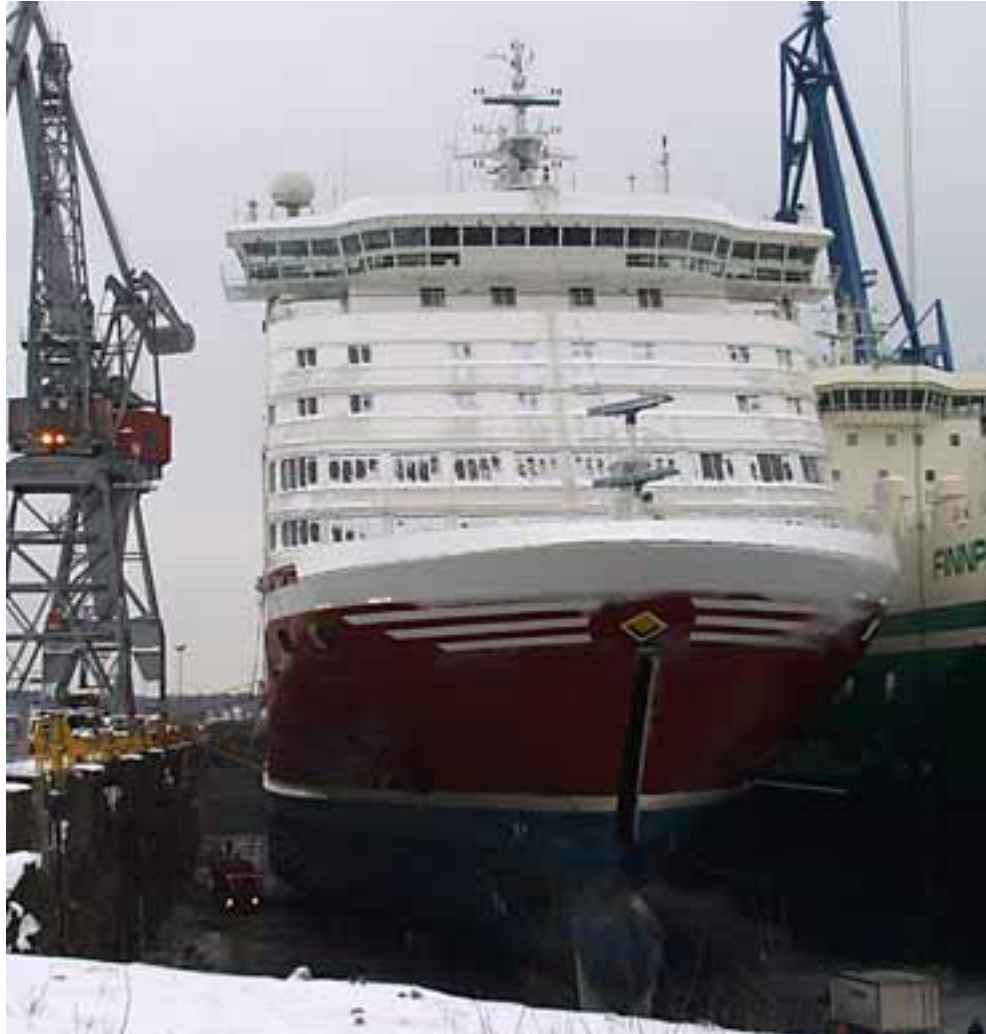
Kuva 1. Ms ISABELLA kuvattuna telakassa onnettomuuden jälkeen.

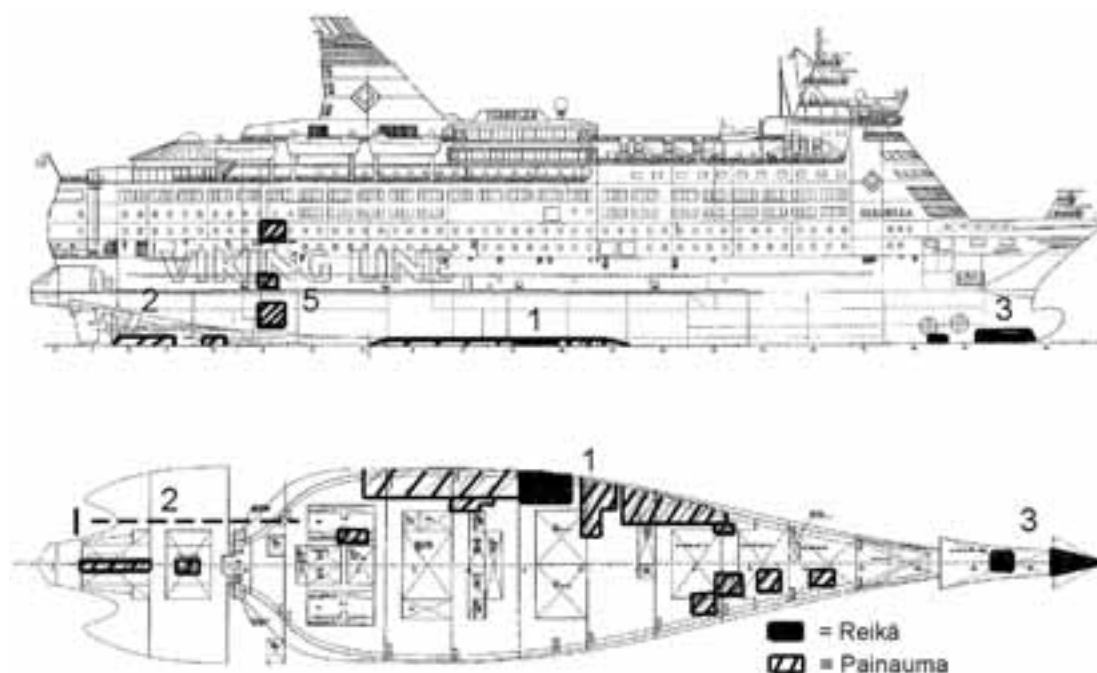
ISABELLA sai ensimmäisessä ja sitä seuranneissa pohjakosketuksissa vaurioita vasemman puoleiseen potkuriin ja peräsimen sekä reikiä että painaumuja pohjaan erityisesti keulaosaan ja vasemmalle puolelle. Lisäksi aluksen ajautuminen kahden kelluvan merimerkin ja yhden kiinteän reunamerkin yli aiheutti lisävaurioita. Tarkkaa tietoa ei ole siitä, missä vaiheessa eri vauriot syntyivät. Kuvassa 18 on aluksen yleisjärjestelypiirustukseen merkitty vaurioiden sijainti.

Kuva 18. Vauriot. Vaurio 5 on aluksen vasemmalla kyljellä.

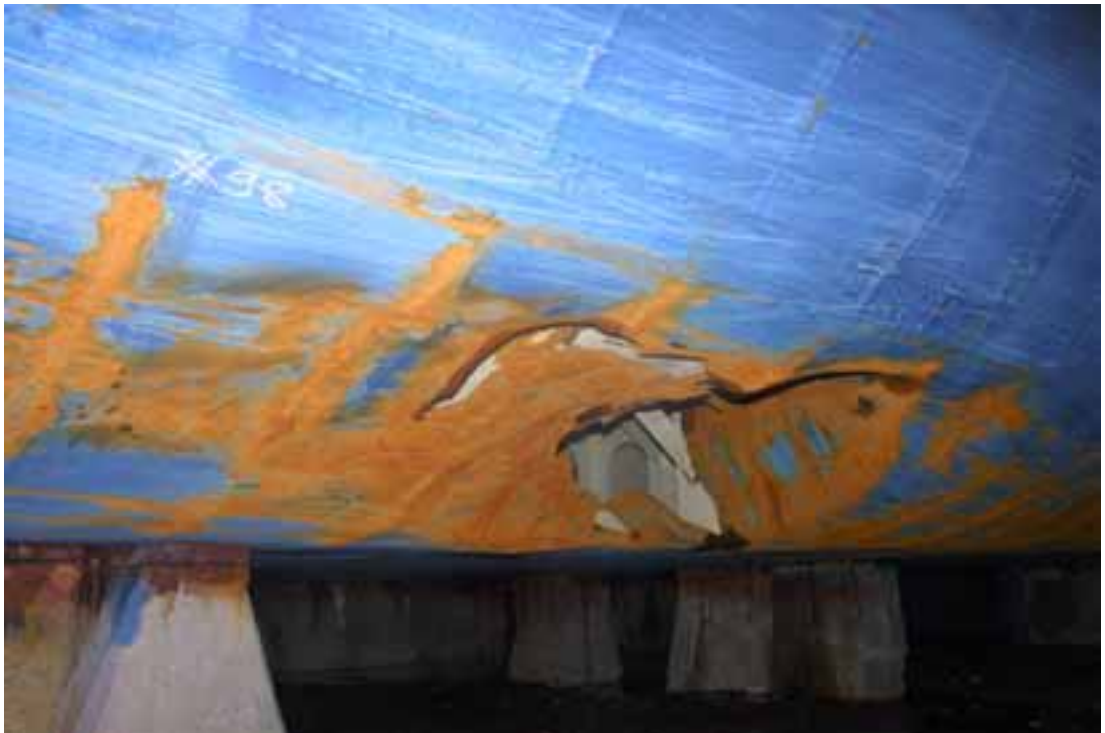
Ensimmäisessä pohjakosketuksessa tuli rungon puoliväliin vasemman puolen palteen suuri reikä (vaurio nro 1, kuva 19). Vaurio ulottui kaksoispohjan lisäksi kuivatankkiin, joka täyttyi vedellä. Peräevä sekä vasemman puoleinen potkuri ja peräsin vaurioituivat (vaurio nro 2, kuva 21). Myös akselilinja vääntyi.

Kuva 19. Keskilaivalle repeytynyt suuri reikä

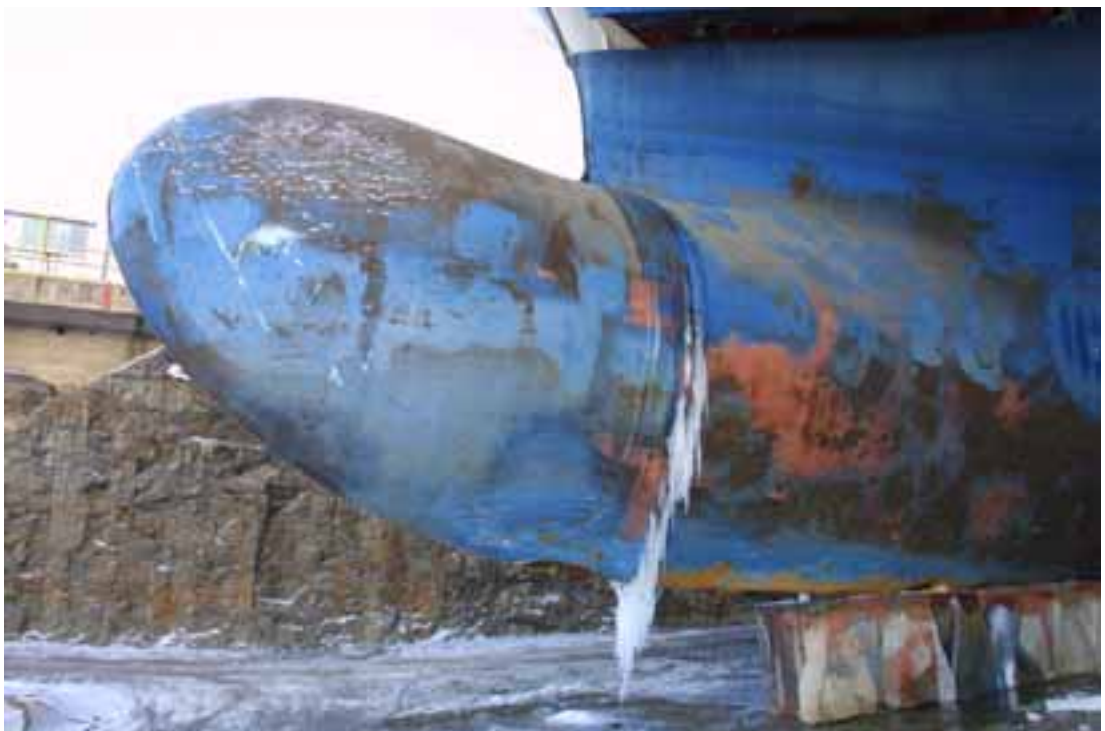
Toisessa pohjakosketuksessa keulapaksunnoksen (bulbi) alapuolelle repeytyi reikä ja samalla lokin ja kaikuluotaimen anturit rikkoutuivat (vaurio nro 3, kuva 22). Lisävaurioiden estämiseksi alus ankkuroitiin ja samalla käytettiin oikeanpuoleisia pääkoneita, jotta alus pysyisi paikoillaan tuulessa. Tässä toimenpiteessä molempien ankkureiden kynnet (ankarfly) vääntyivät (vaurio nro 4). Ankkuroinnista huolimatta ISABELLA ei pysynyt paikoillaan vaan ajautui klo 02.39 Prästskärin reunamerkin päälle ja kaatoi sen. Tämän törmäyksen vauriot ovat kyljessä keskilaivan vasemmalla puolella (vaurio nro 5, kuva 23).

Kuva 20. Bulbin alareunasta repeytyi kappale

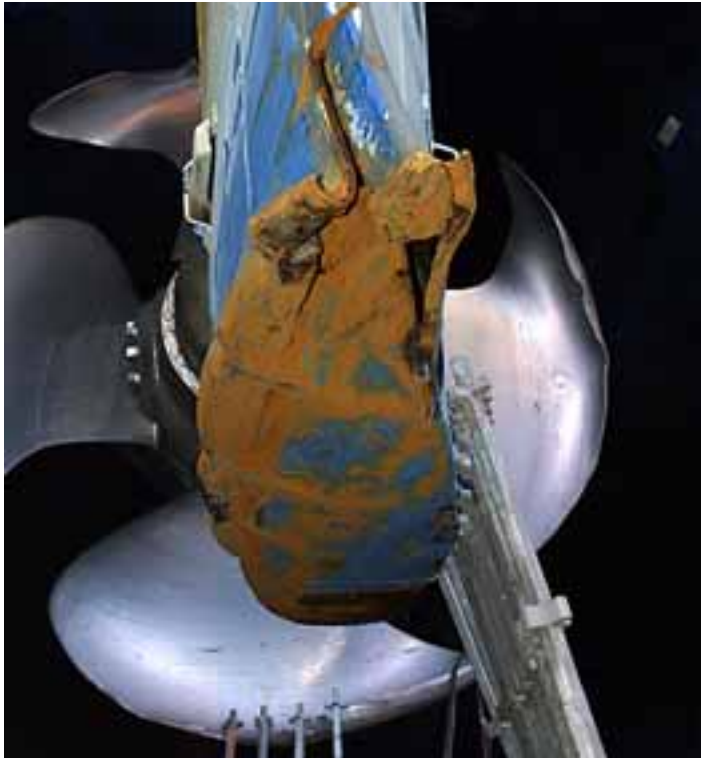
| Vasen potkuri | <ul style="list-style-type: none"> <li>- kaikki neljä potkurinlapaa vaurioituivat</li> <li>- potkurin nousu jumittui asentoonsa</li> </ul> |
| Vasen peräsin | <ul style="list-style-type: none"> <li>- peräsimen lapa sai 20 cm pitkän reiän, minkä lisäksi koko lavan alalevy vaurioitui</li> <li>- kiilaliitokseen tuli halkeamia</li> <li>- peräsinkone vaurioitui</li> </ul> |

Kuva 21. Potkurin ja peräsimen vaurioita.

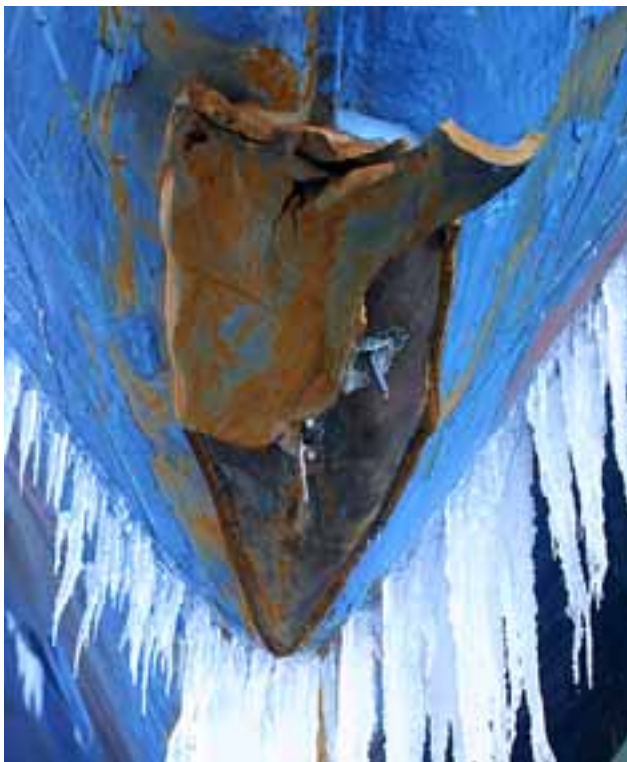
Kuva 22. Instrumenttibulbissa olleet anturit rikkoutuivat.

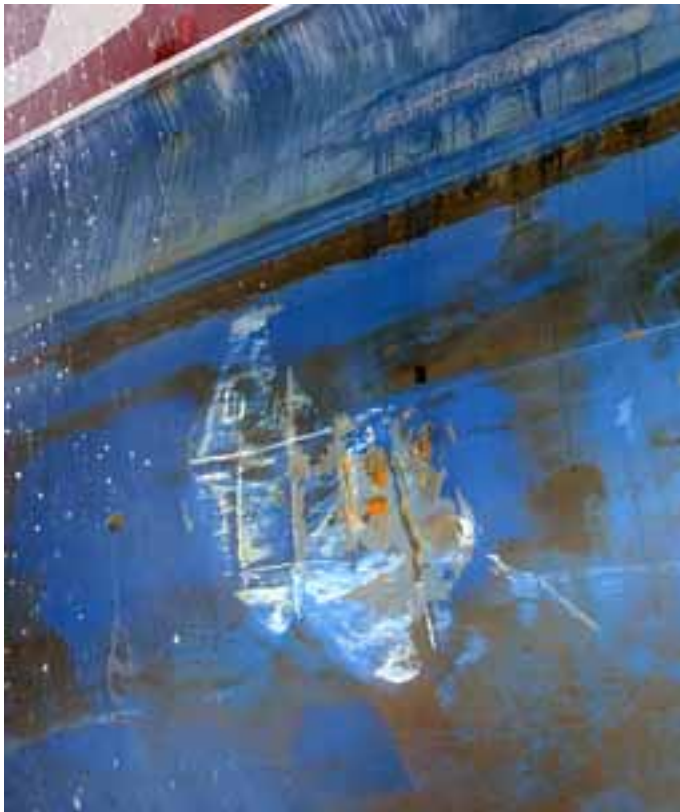
Kello 02.40 aluksen vasen kylki osui Prästskärin reunamerkkiin. ANS-rekisteröinnin mukaan tarkka ajankohta oli 02.39 (kuva 14). Reunamerkki osui takimmaisen pelastusveneen alapuolelle ja katkesi (kuvan 18 vauriopiirros).

Kuva 23. Reunamerkin aiheuttama painauma kyljessä.
