## Tutkintaselostus

C 1/2001 M

### **Troolari RANDÖ, palo ja uppoaminen Rauman edustalla 26.2.2001**

### FIRE ONBOARD TRAWLER RANDÖ AND HER SINKING OFF RAUMA 26TH FEBRUARY, 2001

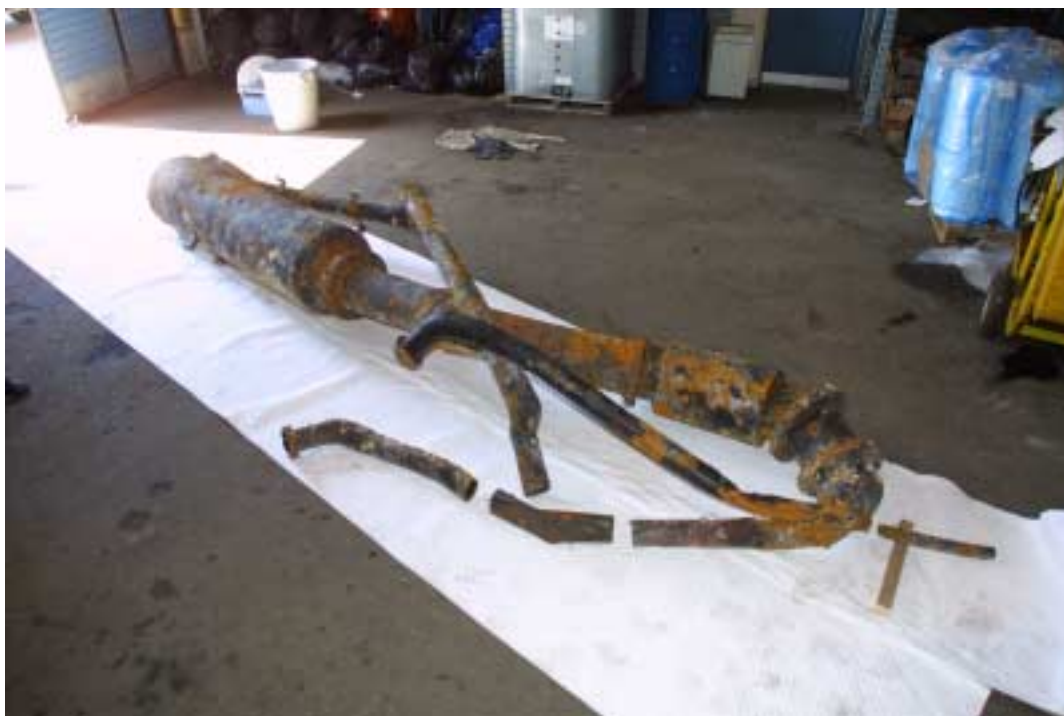
Kuva 7. Merestä nostetut RANDÖn pakoputkiston osat. Kuvaushetkellä VTT:lle jatkotutkimuksiin toimitetut osat on jo irrotettu. Lämpökattilan savuhormin alkupää puuttuu kuvasta (oli ristikkäin pakoputkesta irrotetun mutkan kanssa). Apukoneen pakoputkesta näkyy vain loppupää ennen liitosta pääpakoputkeen.

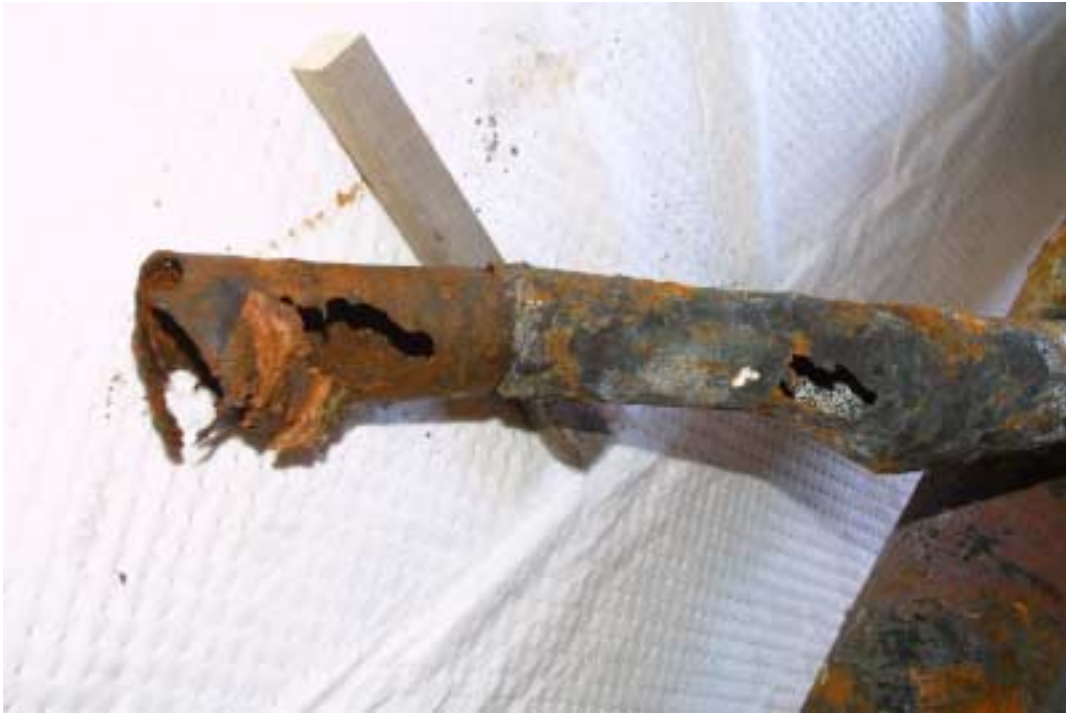
Kuva 8. Lämpökattilan savuhormin syöpynyt alkupää. VTT:lle toimitettu osa on leikattu irti puupalikan kohdalta. Myös leikkauskohdan yläpuolella olevassa mutkassa näkyy reikä. Hormin alla ollut pakoputken osa on poistettu ennen kuvausta.

VTT Valmistustekniikka toteaa, että tutkittavissa näytteissä olleiden reikien ilmeisenä selityksenä on, että metallisista rakenneosista (alumiini) ja kaapeleista (kupari) ja/tai epäorgaanisista aineista (vuorivilla, sisäpuoliset tuhkakerrostumat) muodostuneet sulat ovat reagoineet teräksen kanssa palon aikana.

Myös tutkitusta savuhormin osasta löytyi jäänteitä silikaattisulasta. Sen pintojen sakka-kerrostumista löytyi eristeille tunnusomaisia alkuaineita. Nämä seikat viittaavat siihen, että tutkittavana ollut savuhormin osa, joka löytöhetkellä oli pahoin syöpynyt ja reiällinen, olisi ollut palon alkaessa eristetty. Toisaalta kun tarkastellaan merestä nostetuista putkista otettua kuvaa 8, voidaan havaita, että ylös nostetun savuhormin osan alkupää oli suurin piirtein suora. Noin 60 cm päässä pahoin syöpyneestä alkupäästä putkessa oli vähäinen S-mutka, jossa oli myös suuri reikä.

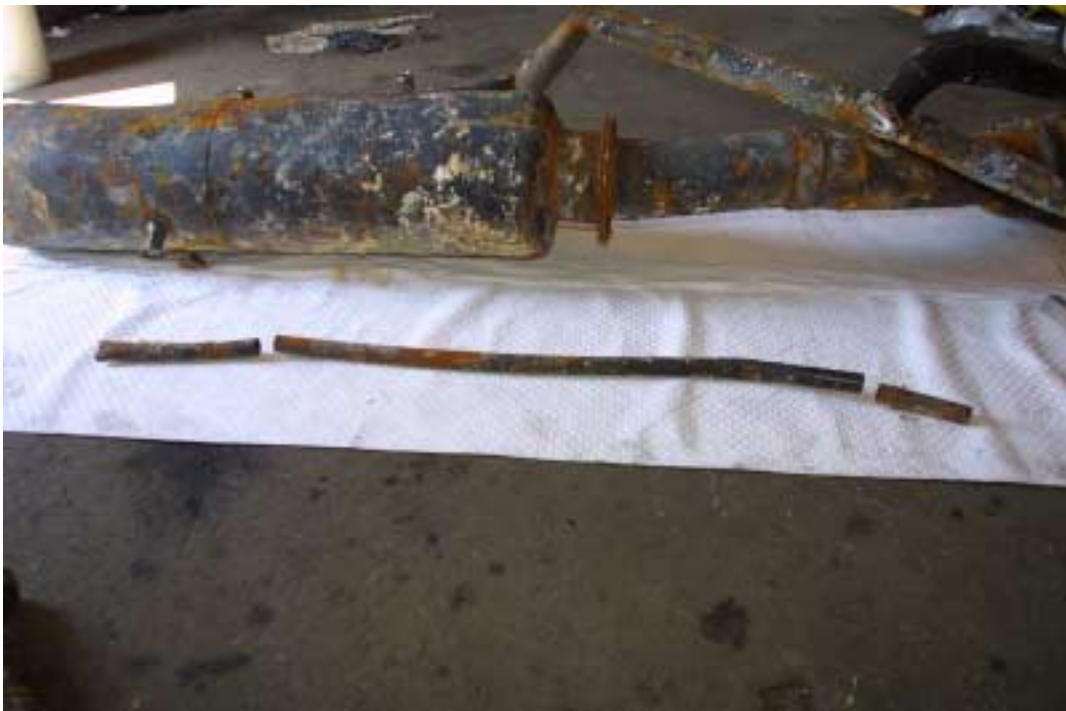
Kuva 9. Apukoneen pakoputki etualalla. Vasemmalla liitoskohta pääpakoputkeen, oikealla liitoskohta apukoneen lähellä olleeseen joustavaan osaan.

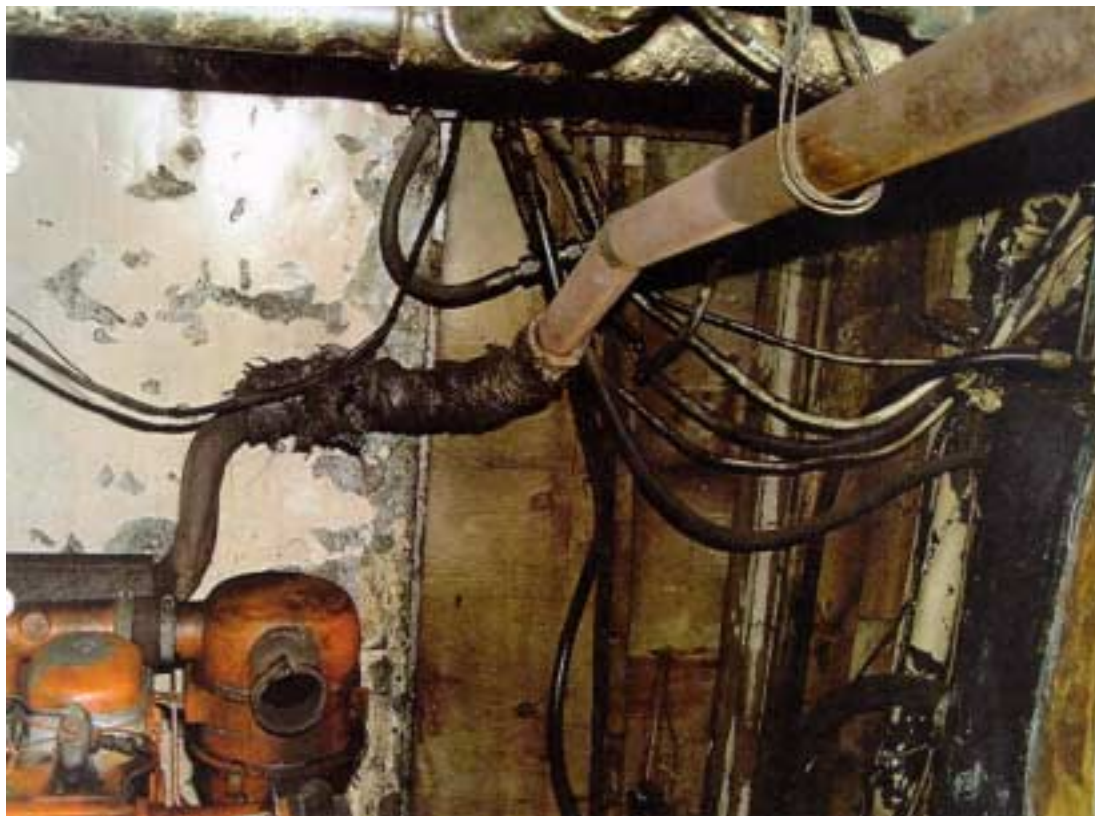
Kuva 10. Apukoneen pakoputki ennen tulipaloa.

- Pääkoneen pakoputkien kaikki näkyvissä olleet osat oli kuvaushetkellä eristetty alumiinipäälysteisellä mineraalivillalla.
- Lämpökattilan savuhormien alkupää, joka kulkee aluksi kattilan takana pystysuuntaan, kääntyy heti kattilan yläpuolella suoran kulman jälkeen vaakasuoraan. Hormien pystysuora alkuosa oli kuvaushetkellä eristämättä. Sen sijaan vaakasuora oli eristetty.
- Hydraulikonetta käyttävän apukoneen pakoputki oli kuvaushetkellä eristämätön. (ks. kuva 10).

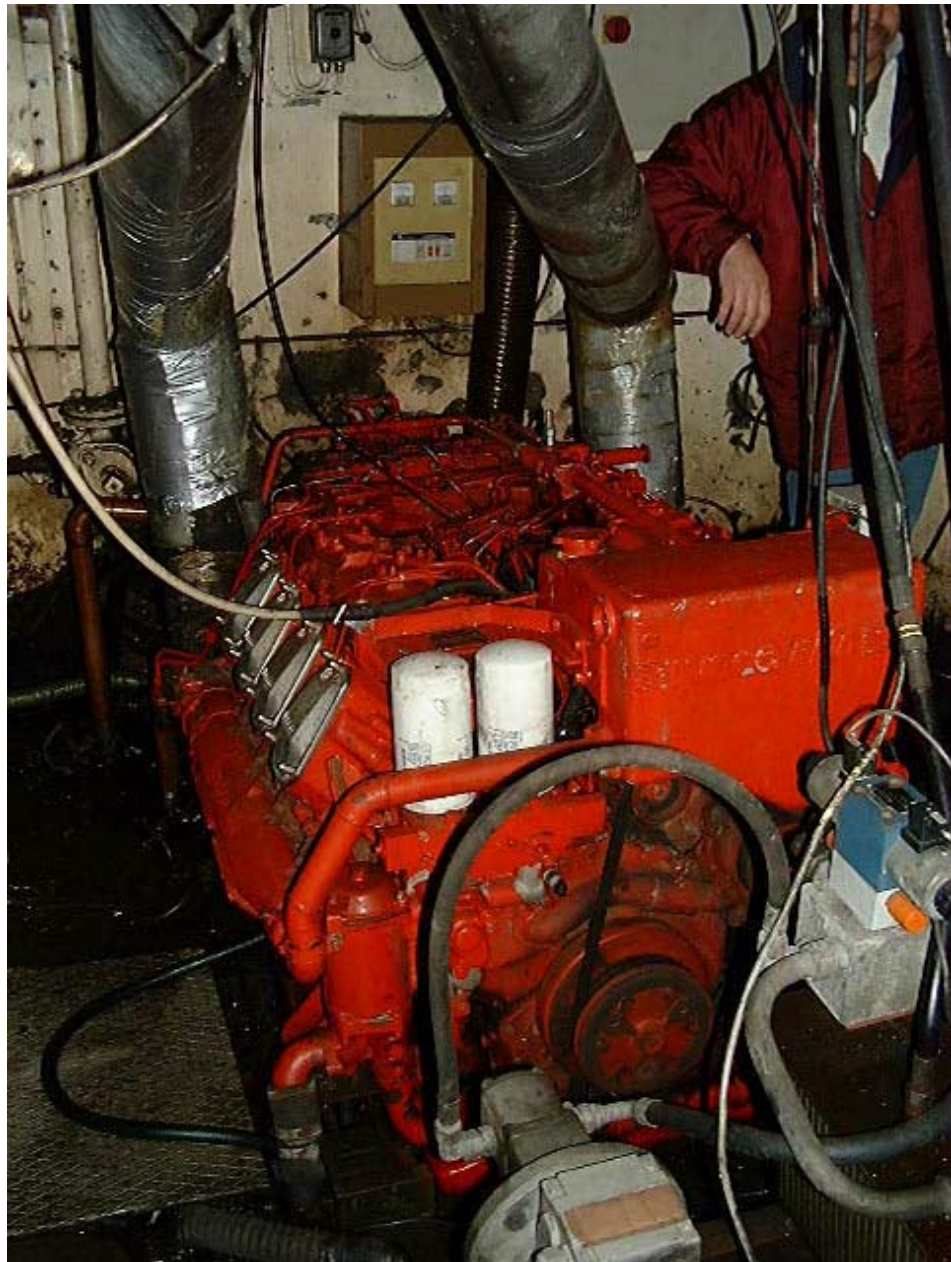
*Kuva 11. RANDÖn pääkone 13.2.2001. Pakoputkien eristetyt alkupäät näkyvissä.*

Voidaan päätellä, että pääkoneen pakoputket ovat olleet palon alkaessa eristetyt. Eristeet näkyvät vakuutustarkastajan ottamissa kuvissa. Eristeiden paikallaan olemista tukevat myös eristeen jäänteiden löytyminen pakosarjan puoleisen laipan kiinnityspulttien läheisyydestä sekä havainnot mineraalisten eristeaineiden alkuaineiden löytymisestä pakoputken ulkopinnan sakkakerrostumista.

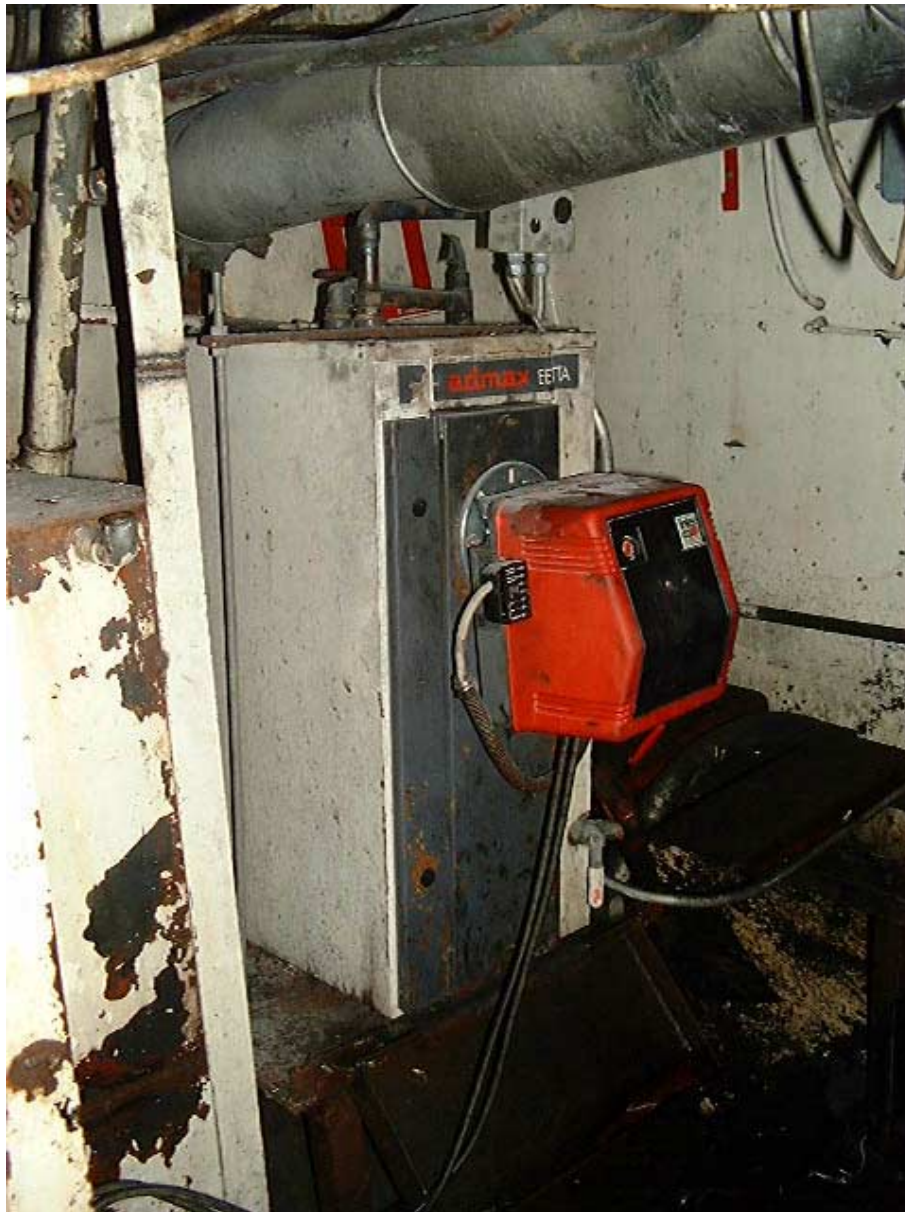
Kuva 12. RANDÖn lämpökattilan savuhormin konehuoneessa ollut eristetty, vaakasuora osa.

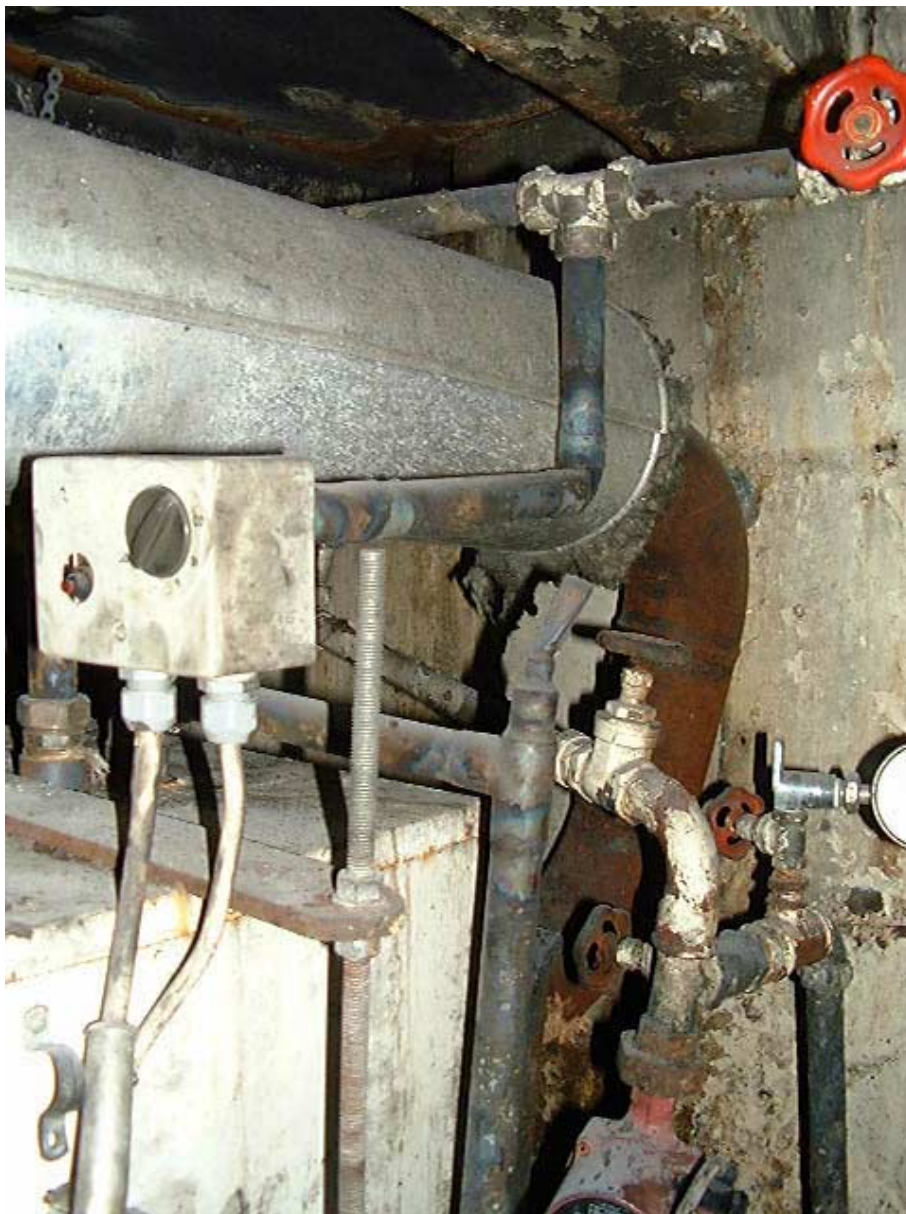
*Kuva 13. RANDÖn lämpökattilan savuhormin eristämätön, pystysuorassa ollut alkupää kattilan takana.*

Tarkastaja pani mahdollisen vakuutuksen myöntämisen ehdoksi, että puuttuvat eristeet laitetaan paikoilleen. RANDÖn päällikkö on kertonut, että eristeet oli laitettu ennen paloa.
