## Tutkintaselostus

C 11/2001 M

**Hinaaja EEVA, uppoaminen Airstolla 19.10.2001**

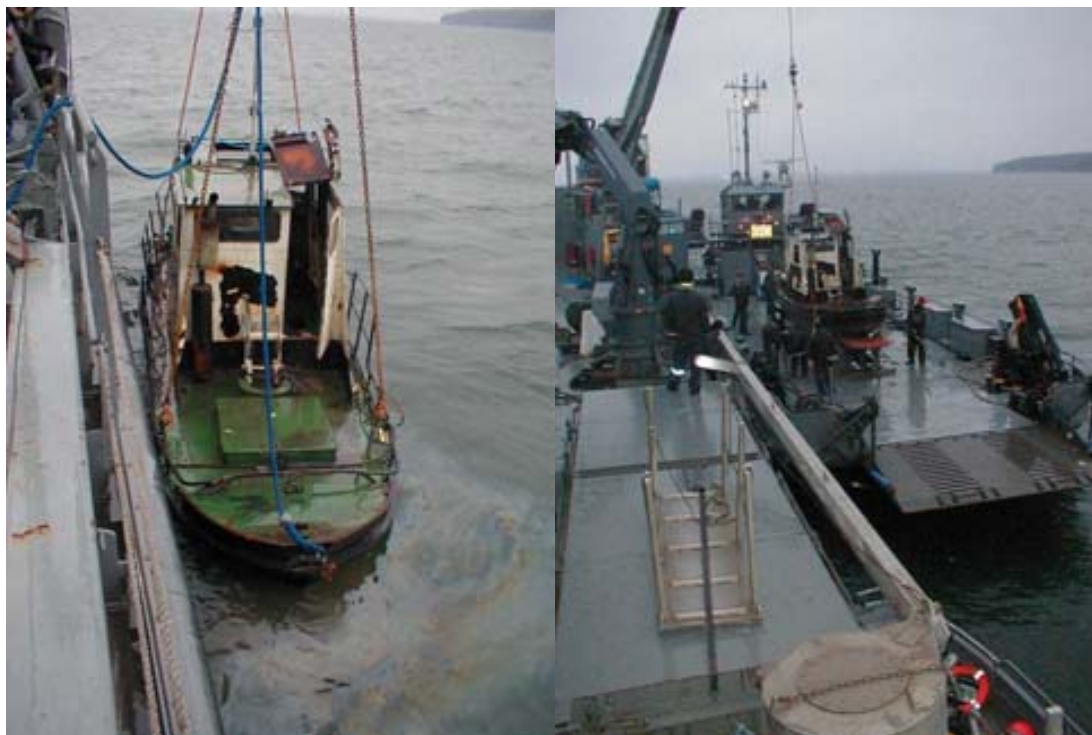
Kuva 6. EEVA pinnalle nostettuna ja KAMPELA-lautan kannella.

Hinaajan noston yhteydessä siitä rikkoontui yksi sivuikkuna ja hytin takaoven luukun oikea reuna repeytyi luukun reunan mitalta kääntyen kaarelle.

Kansitason yläpuolella ensimmäinen mahdollinen vuotoaukko oli peräruman luukku, joka on kaksiosainen ja jossa ei ole tiivisteitä. Luukun reunus painuu veden alle normaali-lastitilanteessa noin 43° kallistuskulmalla. Kansiluukun etukulma on 0,69 m ja peräkulma 0,55 m etäisyydellä kannen reunasta aluksen ulkosivulla. Luukun reunuksen korkeus kannesta mitattuna on noin 0,14 m. Peräruman luukku näkyy kuvassa 6.

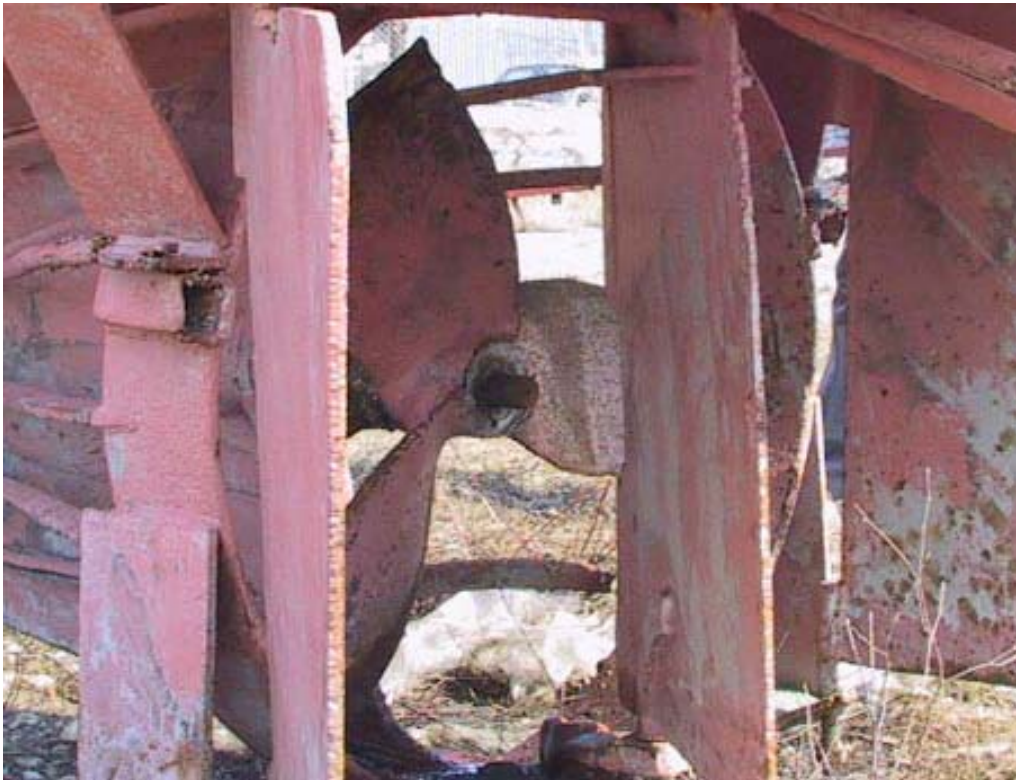
Kuva 7. Potkuri, sen suojahäkki ja kolmoisperäsän.

- yksi potkurin lapa oli taittunut perään päin noin 10 cm:n matkalta lähes suoraan kulmaan (kuva 7),
- potkuriakselin suojaputki ei vuotanut,
- potkurin suojahäkin kaksi tukirautaa oli poikki ja toinen niistä oli jonkin verran vääntynyt.

Yhden potkurilavan saama vaurio viittaa sellaiseen ulkopuoliseen lyhytkestoiseen kosketukseen, että voidaan olettaa myös potkuriakselin vääntyneen. Akselin vääntymiseen tai linjauksen vaurioitumiseen viittaa se, että nostettuna alukseen jätetty runsas vesimäärä ei vuotanut ulos potkurilinjaa pitkin ennen kuin potkuria oli käännetty noin neljäsovakierros. Vuoto väheni tietyssä potkurin asennossa olemattomaksi.

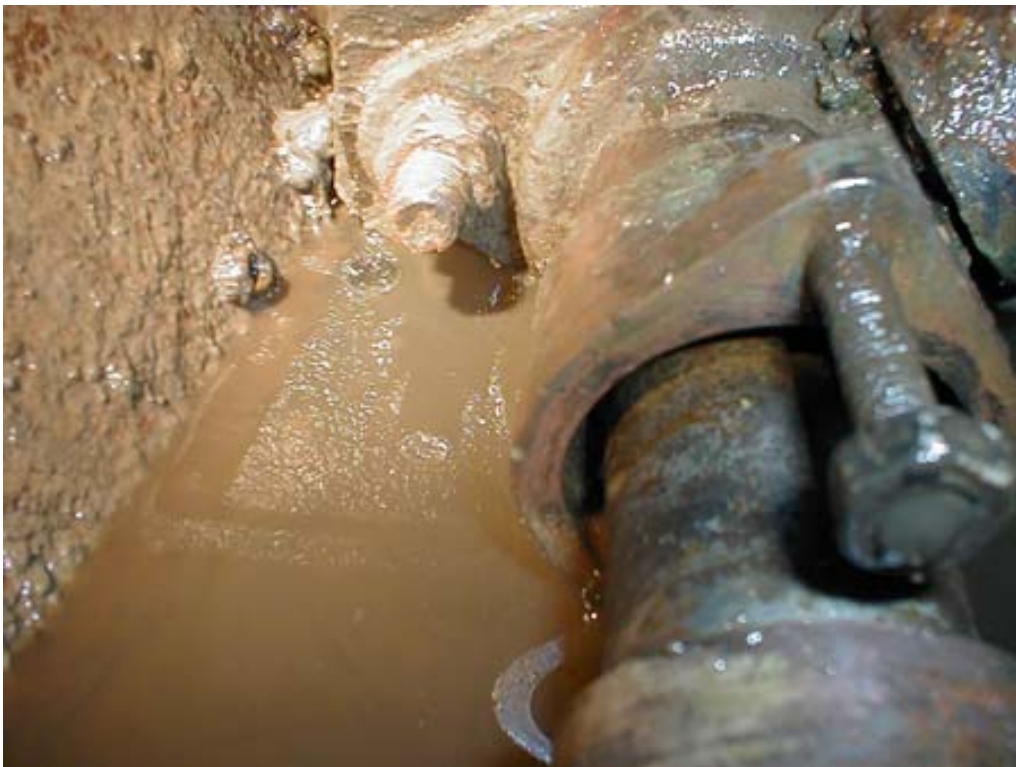
Kuva 8. Tiivistepoksi avattuna.

Alukselle tehdyssä tarkastuksessa havaittiin, että potkuriakselin suoja-putkesta valui vettä. Koska tämän jälkeen tehdyssä akselin tiivistysten tarkastuksessa havaittiin, että tiivisteitä ei ollut, on potkuriakselin suoja-putki mahdollinen vuotoaukko.

Nostetun aluksen vuotokohtaa etsittäessä todettiin aluksi, että potkuriakselin tiivistepoksin kiristyspultit olivat niin löysällä, että ne voitiin kiertää auki sormin. Kun tiivistepoksi avattiin, ei sieltä löytynyt tiivistenauhaa ja akseli oli tiivistekohdalta tumma, oksidoitunut eikä kiiltävä. Normaalisti, kun tiivistepoksissa on tiivistenauhaa, talinauhaa, akseli on tiivistekohdalta kiiltävä ja sileä.

Kun talinauhatiivistyksen pakkaus on suoritettu asianmukaisesti, vannasputkessa oleva vaseliini estää vuodon. Pakkaus tehdään siten, että talinauhatiivistettä asetetaan vähintään kolme erillistä kierrosta akselin ympäri ja tiivistepoksi kiristetään. Kierrosten viistot leikkauskohdat asetetaan noin 60° kulmassa toisiinsa nähden. Kiristämisen jälkeen pumpataan vannasputkeen vaseliinia niin kauan, kunnes sitä tulee putken potkurin puoleisesta päästä ulos akselin joka puolelta. Talinauhatiivisteisen poksin ja vannasputken pakkaus kerran purjehduskaudessa riittää pitämään systeemin vuotamattomana koko purjehduskauden. Talinauha kuuluu normaalisti hyvin hitaasti pois. Tiivistyksen ylläpitäväksi huolloksi purjehduskauden aikana riittää vähäinen vaseliinin lisäys noin 50 ajotunnin välein ja tiivistepoksin kiristäminen aina silloin, kun vaseliinia alkaa pursua tiivisteiden ohi aluksen sisäpuolelle.

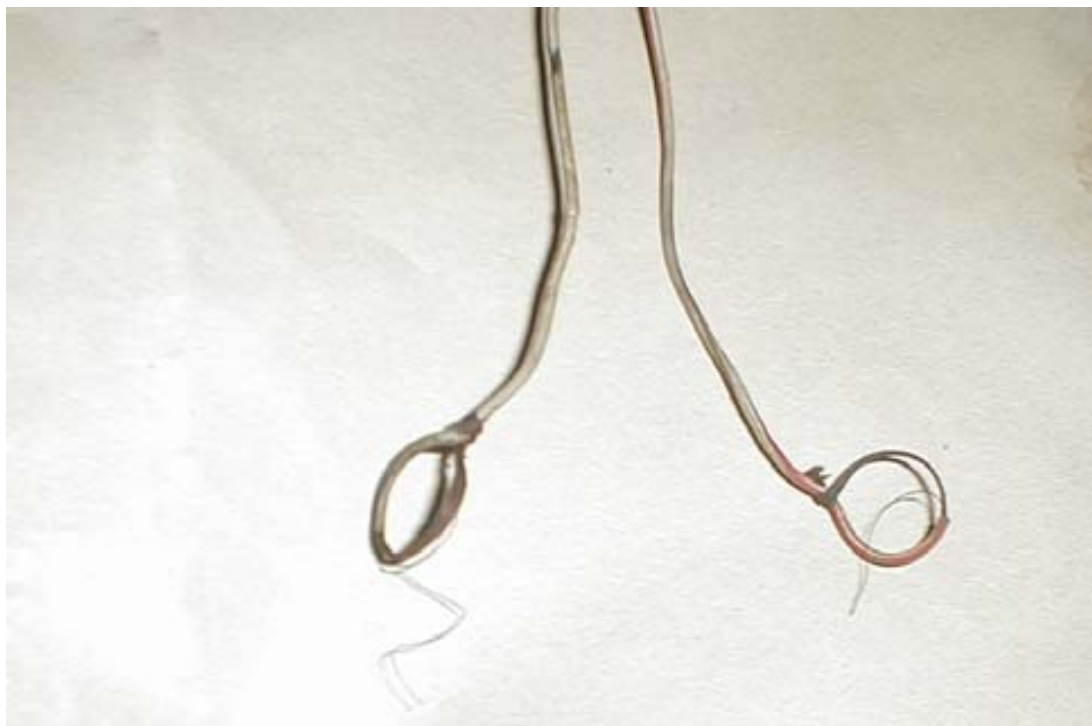
Kuva 9. Akkukaapeleiden silmukoidut päät.

- Kun potkuriakselia kierrettiin neljänneskierros, suojaputkesta alkoi tulla vettä. Tämän perusteella akseli oli ilmeisesti hieman vääntynyt. Ulosvetoa ja mittausta ei suoritettu.
- Potkuriakselin tiivistämiseen tarkoitettua talinauhapesästä eli tiivistepoksista ei löydetty merkkiäkään tiivistykseen käytettävästä talinauhasta. Poxsin kiristyspultit olivat niin löysällä, että ne voitiin kiertää sormin auki. Potkuriakseli oli talinauhan kohdalta (tiivistyskohdasta) musta ja syöpynyt (kuva 6).
- Pilssipumppu oli kytketty irti aluksen sähköverkosta vesien pilaamiskiellosta johtuvien katsastusmääräysten vuoksi. Tyhjennysaukko ja siihen letkulla liitetty pilssipumppu olivat kuitenkin paikallaan ja irrotettuihin johdon päihin oli kierretty akun napoihin ylettyvät ja sopivat silmukat (kuva 9).
