## Tutkintaselostus

C 12/2001 M

**ms IRAN SARBAZ, hätätilanne Uudenkaupungin edustalla  
1.11.2001**

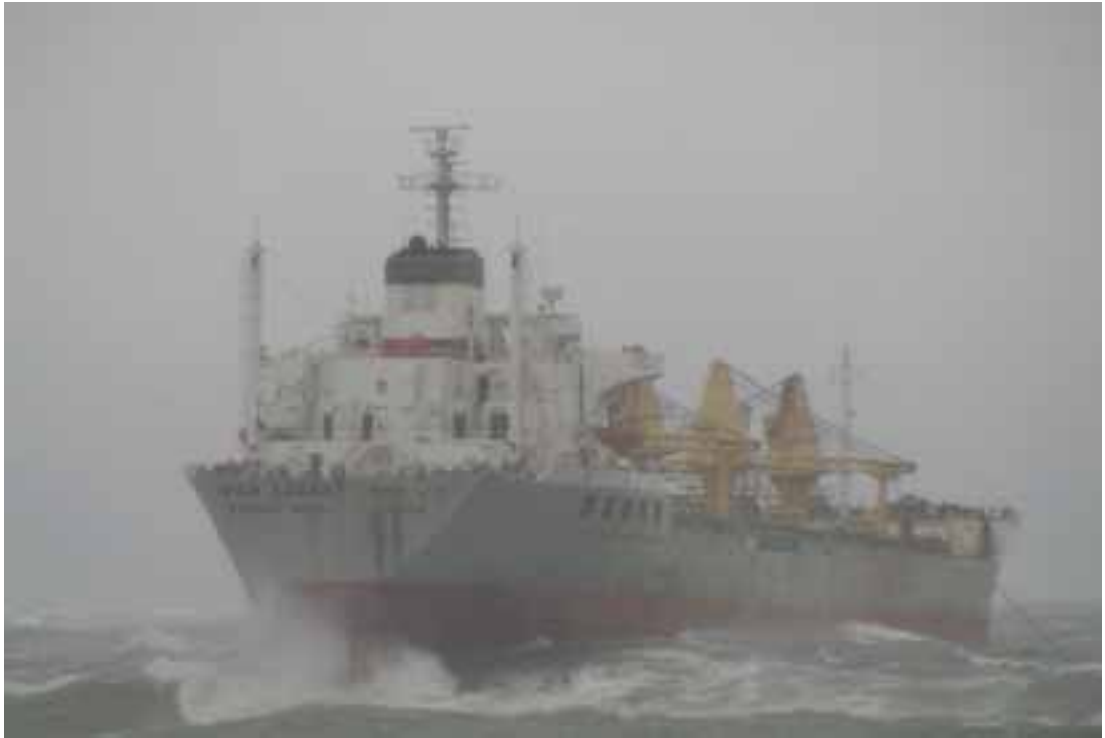
*Kuva 1. Ms IRAN SARBAZ ankkurissa myrskyssä päivällä 01.11.2001 Isokarin ulkopuolella. (Kuva: Rajavartiolaitos)*

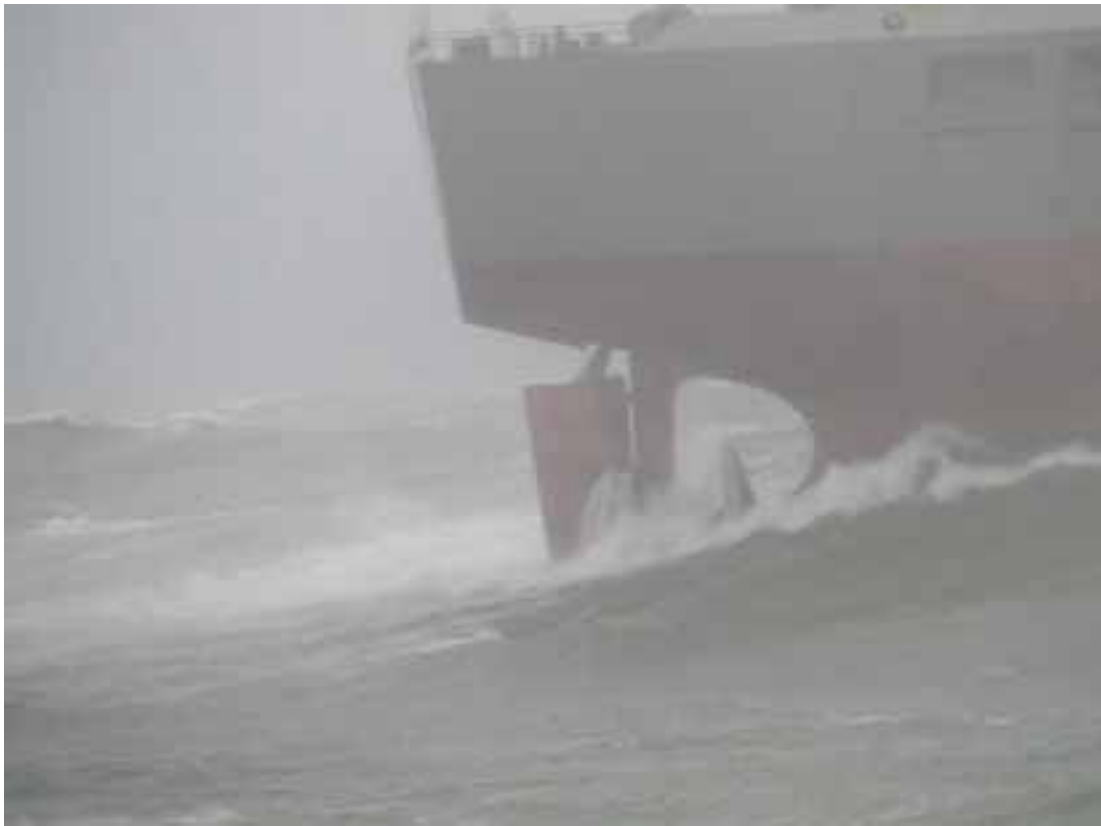
*Kuva 3. Ms IRAN SARBAZ ankkurissa. Potkuri on puoliksi ilmassa. (Kuva: Rajavartiolaivos)*

Alla olevassa taulukossa laivapäiväkirjan ja konepäiväkirjan tiedot 04 – 08 vahdin olosuhteista keskittyvät laivapäiväkirjan osalta ulkoisiin olosuhteisiin ja konepäiväkirjan osalta pääkoneen vaihtelevaan kierroslukuun. Korkean aallokon johdosta aluksen potkuri kävi välillä ilmassa, mikä aiheutti koneen ryntäämisen ja kierroslukujen rajun vaihtelun. Painolastin keventäminen oli heikentänyt potkurin tehoa.
