Tutkintaselostus

C 13/2001 M

MS TRADEN, lastinsiirtymästä aiheutunut vaaratilanne Atlantilla 19.10.2001

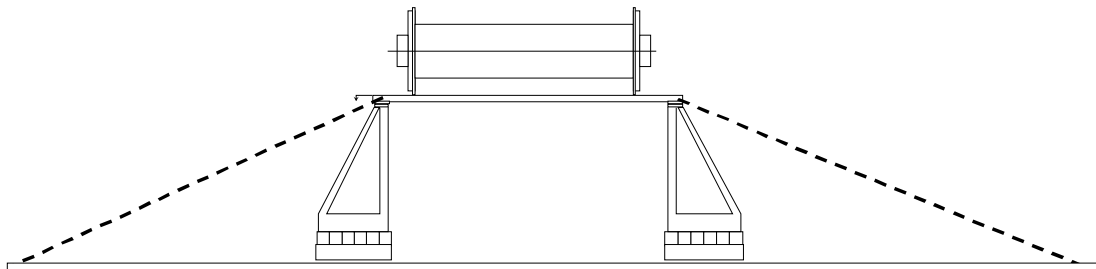
Alukselle lastatut Pendolino-vaunut oli tuettu pyörien alle asetettujen noin 1 m korkeiden erityisvalmistettujen pukkien päälle, kuva 6. Junanvaunut oli sidottu pyörästään pukin yläpalkkiin, joka puolestaan oli sidottu päistään sivuille viistosti laivan kanteen kiinnitysvin ketteillä. Pukin jalkaosaa ja yläpalkkia yhdisti Twist Lock-salpa, kuvat 7 ja 8. Salpa sitoo yhteen pukin jalan yläpäättä koossapitävän teräslevyn ja palkin kahta osaa yhdistävän levyn. Liitos on sangen joustava sivuttaisia taivuttavia voimia vastaan. Pukin jalan alapää oli puualustalla, joka koostui keskenään irtonaisista noin 0.5–0.6 m:n pituisista 100 x 100 mm:n parruista. Niitä oli kahdessa keskenään ristiin asetetussa kerroksessa jalan alapään ja laivan kannen välissä. Jalan alapäättä ei niinkään ollut sidottu kanteen. Ainoat siteet laivan kanteen olivat siten pukin yläpalkin viistoon sivuille vedetyt kiinnityskettingit.

Yliperämiehen haastattelun mukaan vaunujen tuentaa oli aluksen taholta kritisoitu ja esitetty kumisia aluslevyjä parrujen tilalle, mutta vaunujen laivaaja vaati edellä mainittua tuentaa. Tämä ilmenee myös päällikön 24.10.2001 kirjoittamasta protestista.

Kuva 6. Pendolinojen tuenta ja sidonta TRADENin pääkanteen.

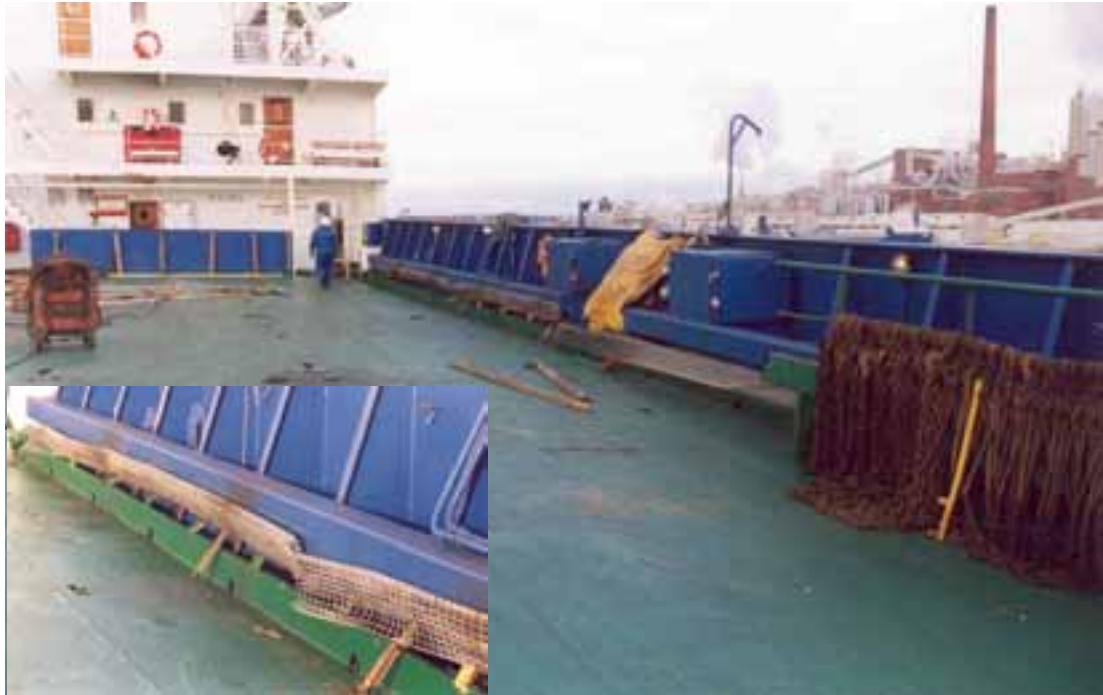
Kotkassa tehtyjen havaintojen perusteella suurimmat rakenteelliset vauriot syntyivät aluksen sääkannella sijaitsevaan lehmänsiltaan sekä pääkannen rakenteisiin, kuva 14. Myös sääkannella olleet D-lenkit, joilla kontit kiristetään ketteingeillä kanteen olivat repeytyneet irti, kuva 15. Kannella olleet D-lenkit olivat erittäin huonokuntoisia ja niitä vaihdettiin uusiin. Saaduista valokuvista voi myös päätellä, että kiinnityshitsit olivat sangen ohuita. Uusitut D-lenkkien kiinnitykset on tehty selvästi tukevammiksi.

Kuva 14. TRADENin vahingoittunut lehmänsilta sääkannella.

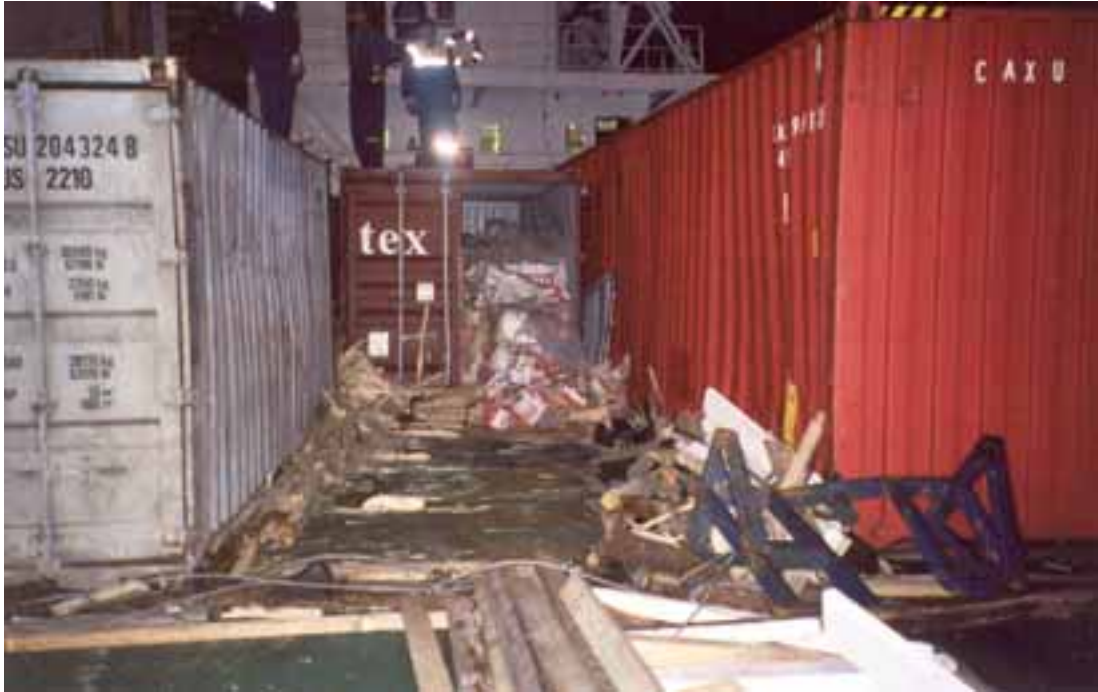
Kuva 16. Sääkannen vaurioituneita kontteja.

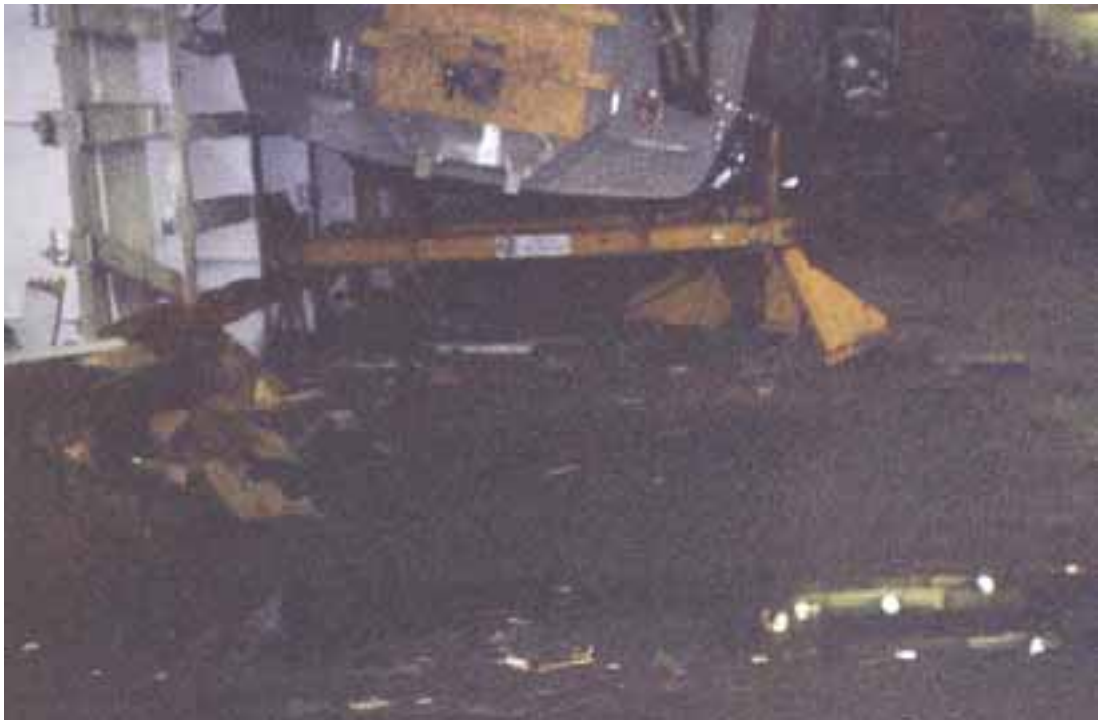
Pendolino-junanvaunujen irtoaminen oli seurausta sidontatavasta, jolla vaunujen aluspukit oli sidottu kanteen. Pukeille oli jäänyt liikevapausta/vapaita sitomattomia liikesuuntia, joissa ei ollut sidontaa lainkaan ja siksi pukkien irtojalat pääsivät siirtymään ja pukit luhistumaan.

Kuva 17. Junanvaunu pääkannella sekä luhistuneita pukkeja.

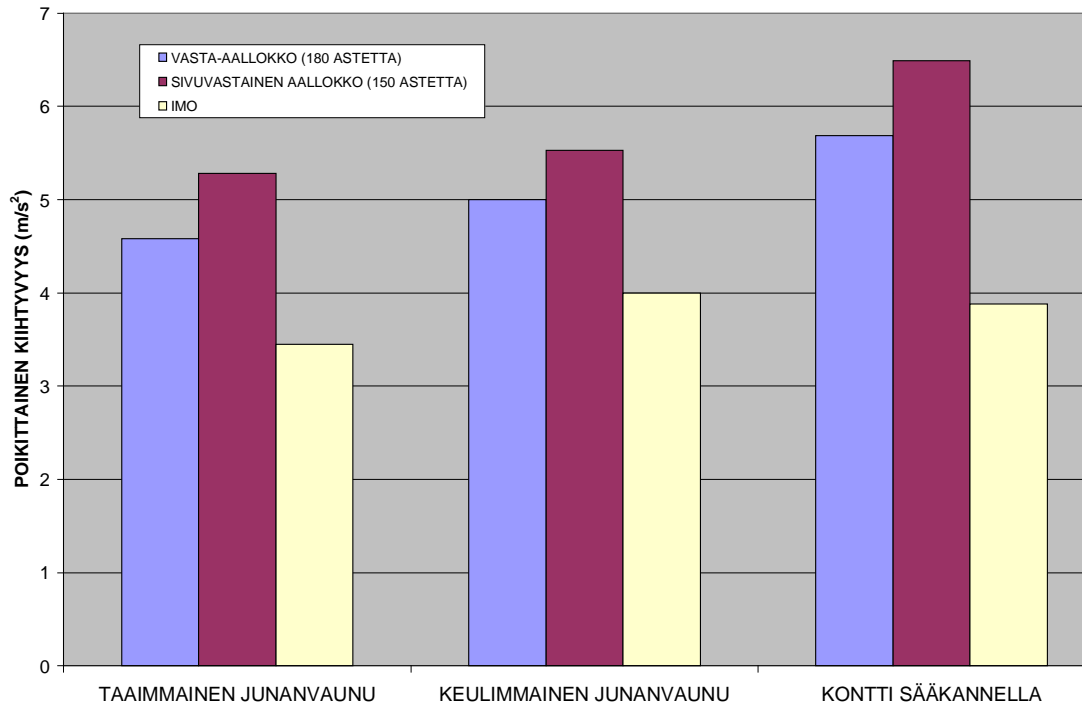
Kuva 18. Poikittaiset maksimikihtyvyydet ja IMO:n mitoituskihtyvyydet.

Tuloksista havaitaan, että IMO:n mitoituskihtyvyydet ovat ylittyneet selvästi poikittais- ja pystysuunnissa sekä pitkittäissuunnassa lievästi.

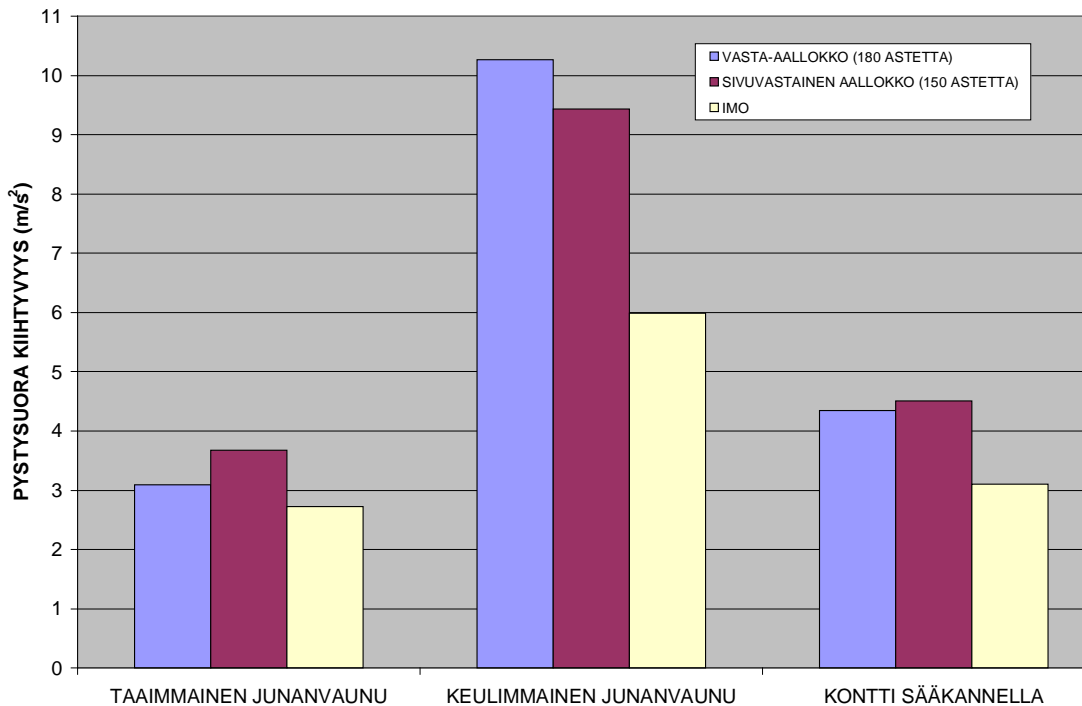
Kuva 19. Pystysuorat maksimikihtyvyydet ja IMO:n mitoituskihtyvyydet.

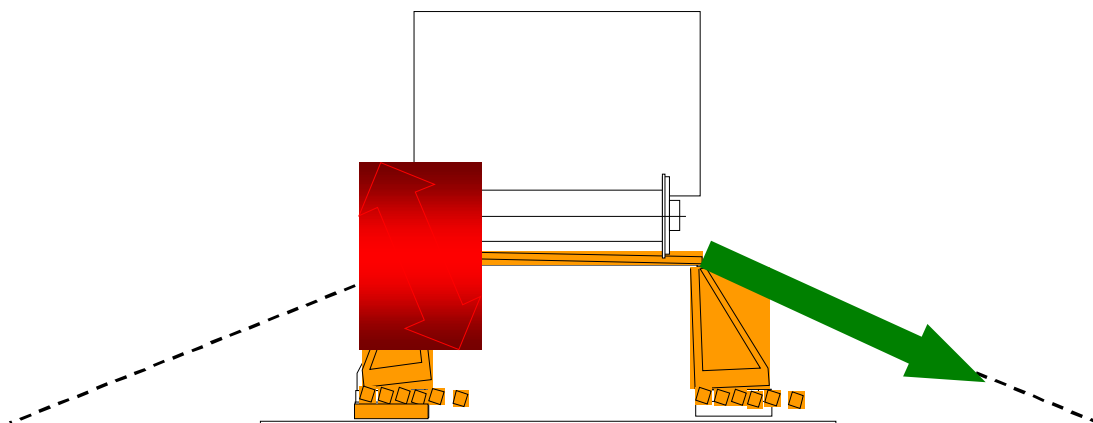
Pukin luhistumismekanismi on esitetty kuvassa 21. Kuvaan merkitty punainen nuoli osoittaa puuttuvaa sidontasuuntaa, jossa lasti on miltei täysin vapaa liikkumaan, kun samalla pieni lisävoima venyttää toista sidettä.

Kuva 21. Pukin luhistumismekanismi.

Fysikaalisesti Pendolinon pukkien käyttäytymistä on mahdollista tarkastella laivan kokemien kiihtyvyyksien mukaan. Laivan etupäässä kokonaiskiihtyvyydet olivat laskelmien mukaan g :n suuruusluokkaa ja keskilaivalla $0.5 g$:tä. Tämän mukaan Pendolinon vaunun aiheuttama voima kiinnityskettinkeihin olisi noin oman painonsa verran lisättyä kettinkien asennuskulman mukaisella geometriakertoimella. Sen arvioimiseksi irtoaisiko pukki kannesta mitattiin kiinnityskettingin jousto. Se on suuruusluokaltaan 6 tonnia / %. Näin ollen, jos Pendolinoa pitää paikallaan esimerkiksi 8 kiinnityskettinkiä, tulee kullekin keinnunnassa voima, joka riittää pidentämään noin 3 metrin kettinkiä 30 millimetriä. On ilmeistä, että pukki tai sen nostetta kokeva pää näissä oloissa nousee ilmaan, jolloin paruripinkan osasia ei enää pidättelee mikään. Siirtymiä syntyy vähitellen, kunnes pukin jalan alla ei olekaan mitään ja se pääsee vapaasti liikkumaan ja luhistumaan.
