## Tutkintaselostus

C 3/2001 M

**Kalastusalus SARA, yhteentörmäys tuntemattoman aluksen kanssa Gotlannin kaakkoispuolella 21.4.2001**

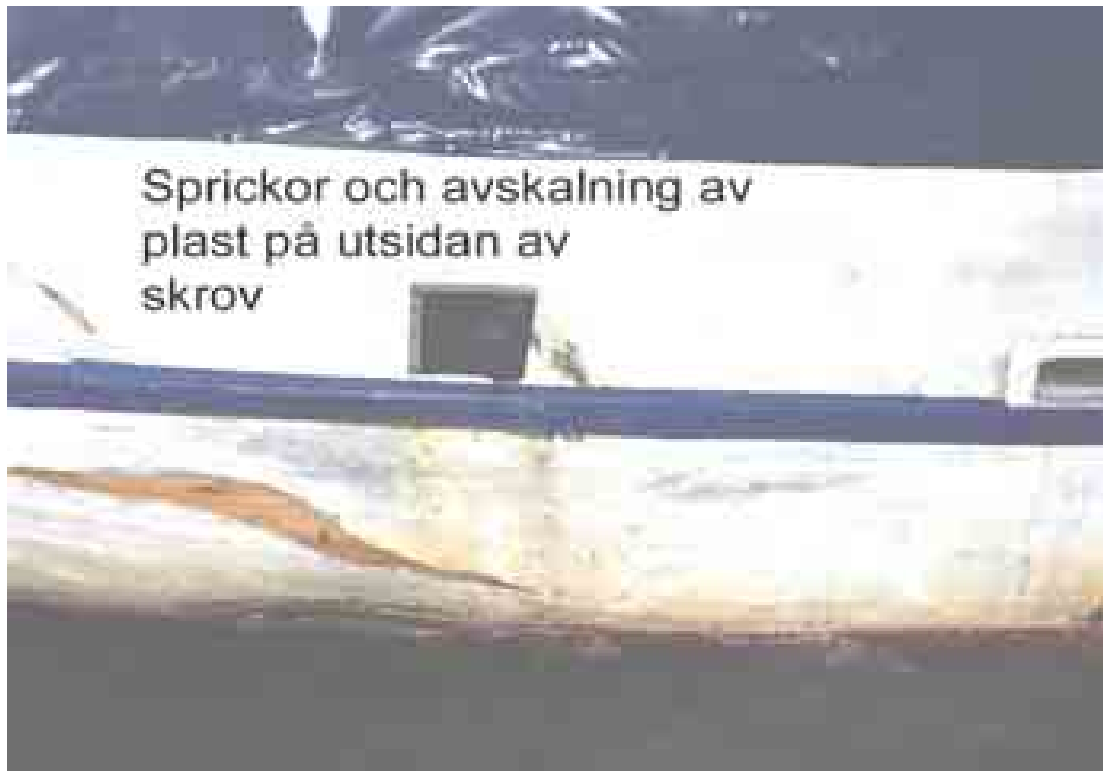
SARA oli rakennettu puusta ja lasikuituvahvistettu heti uutena. Lasikuituvahvistukseen tuli reikiä ja halkeamia. Puinen laidoitus rikkoutui ja kalankäsittelyruumassa sisärakenteet vääntyivät. Puulaidoituksen murtuminen aiheutti runsaan vuodon sisään.

Myöhemmin laidoituksen vauriot todettiin niin pahoiksi, että SARA katsottiin korjauskelvottomaksi.

Kuva 3. SARAN vasemman kyljen vaurioita.

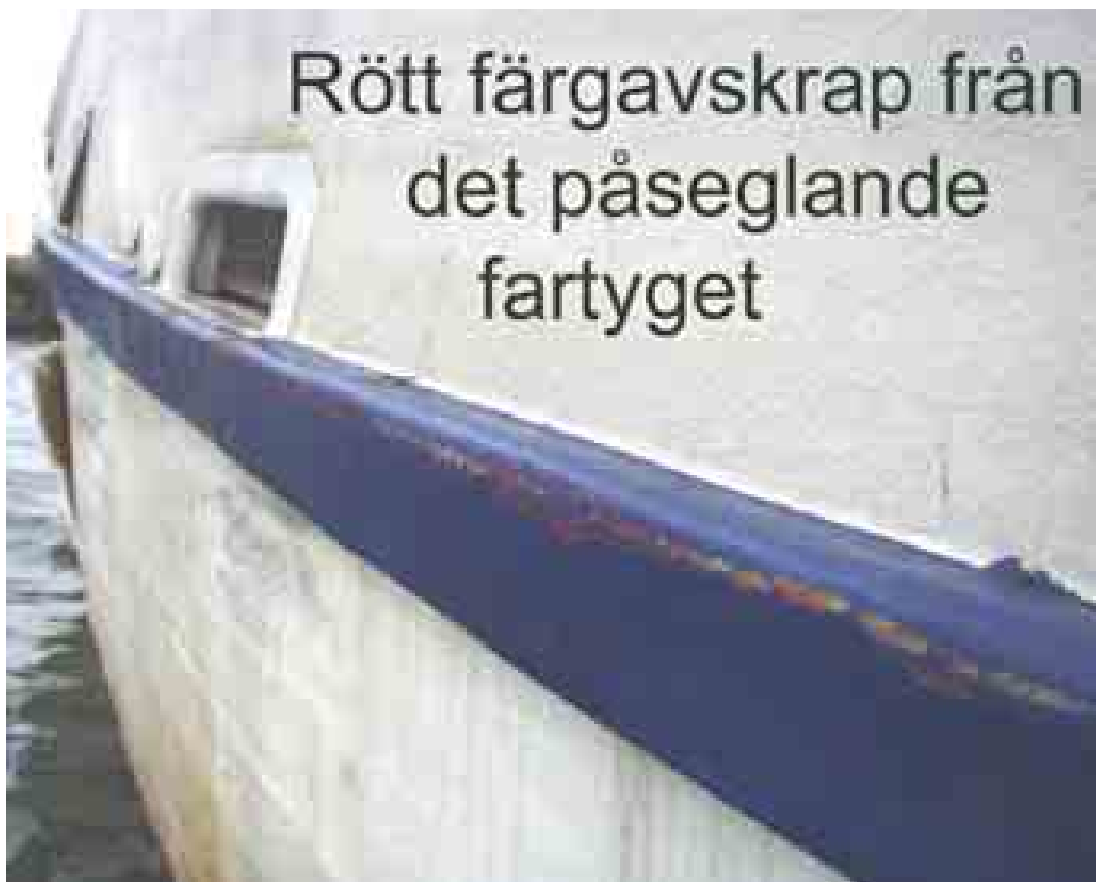
Keskusrikospoliisin rikosteknisen laboratorion lausunnon mukaan SARAn kylkeen hankautunut vieras punaruskea maali oli värisävyltään ja koostumukseltaan samanlaista maalia kuin HAMANE SPIRITin kyljestä otetun maalinäytteen pintakerros. Kuten aikaisemmin todettiin, HAMANE SPIRITin päällikkö on todennut, että kysymyksessä on laivoissa yleisesti käytetty maalilaatu, eikä maalilaatujen samankaltaisuus vielä osoita hänen alustaan törmääjäksi.

Kuva 6. Punainen maalijälki SARAn kyljessä.
