## Tutkintaselostus

C 4/2001 M

**Puskuyhdistelmä ALFA / PARA-UNOn yhteentörmäys  
SORMOVSKIY 118n kanssa Pohjoisella Itämerellä 15.5.2001**

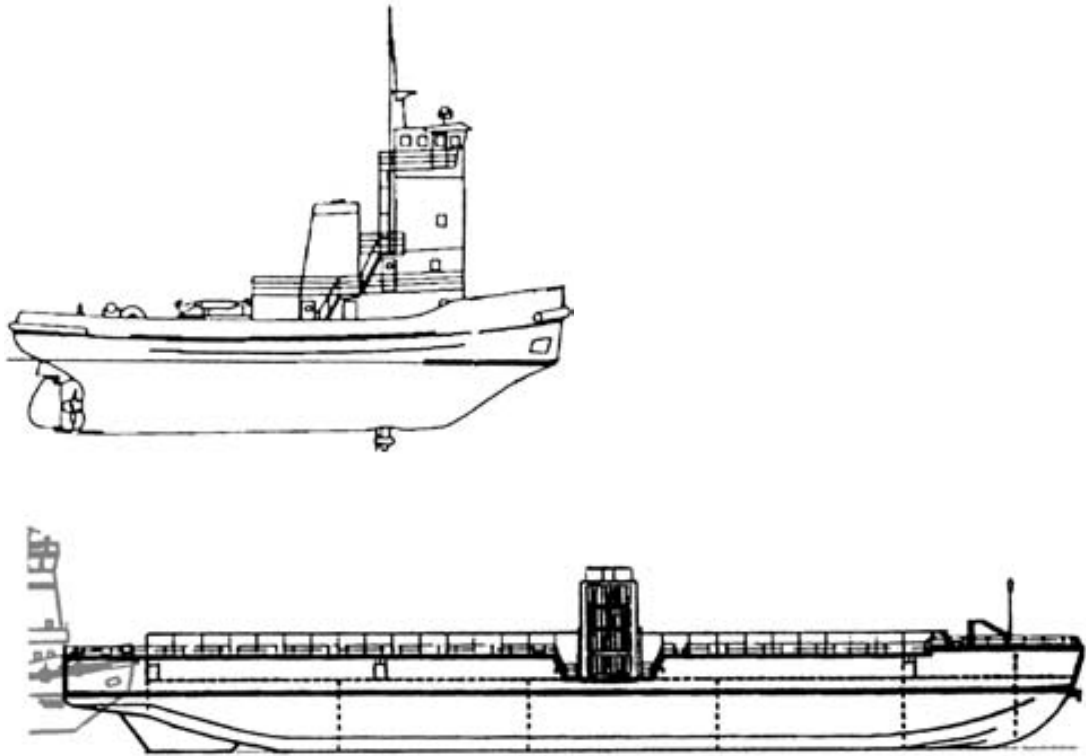
Kuva 1. Hinaaja ALFA ja proomu PARA-UNO.

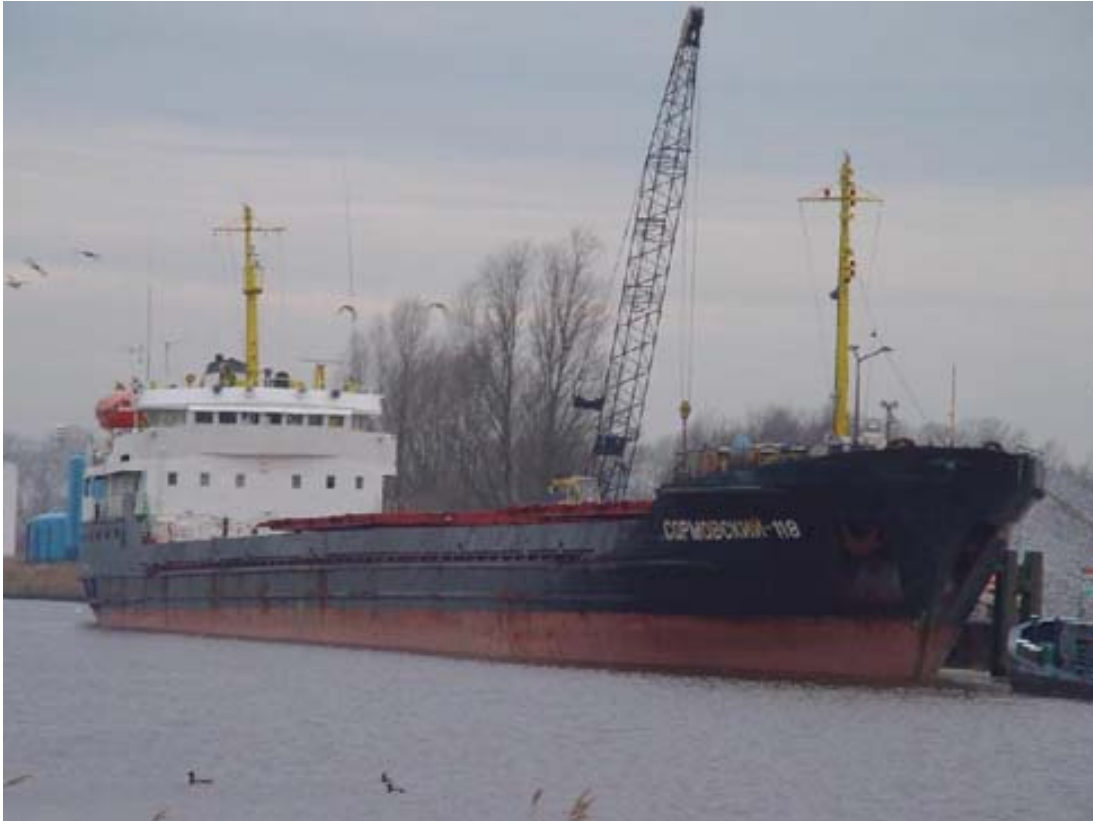
Kuva 2. SORMOVSKIY (© wanadoo.nl/jan.dijkema).

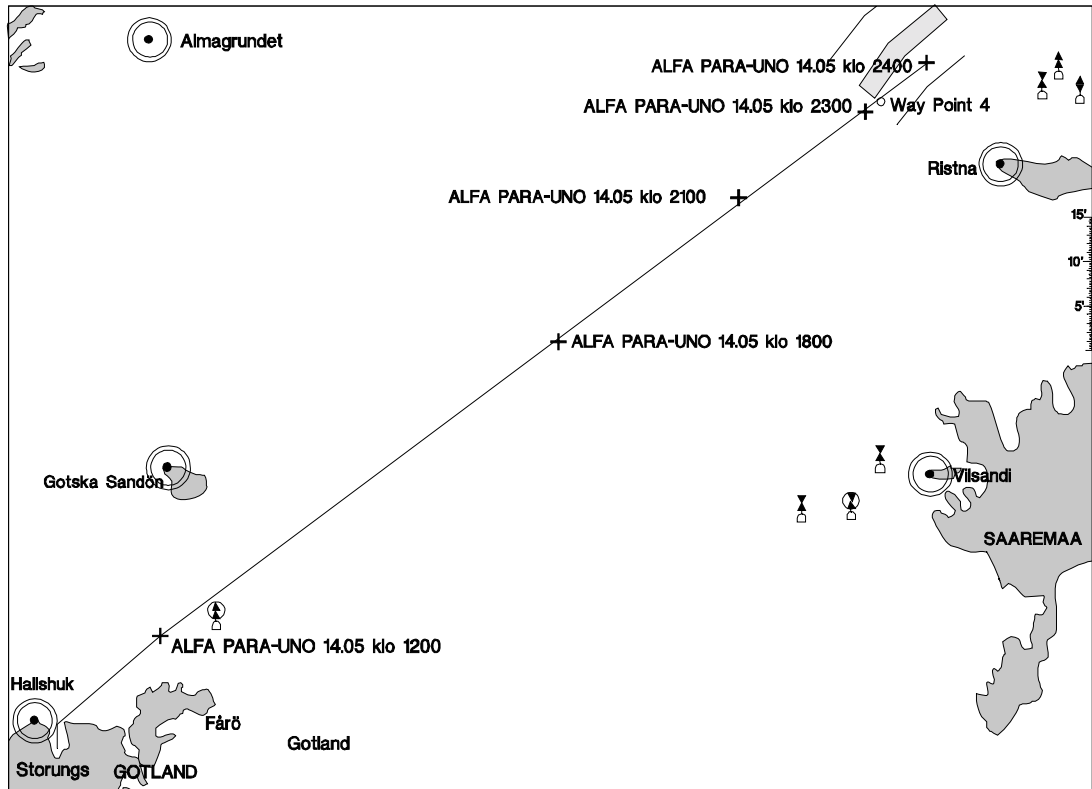
Päällikkö oli vahdissa satamasta lähdön jälkeen kello 12.00<sup>2</sup> saakka. Perämies piti vahtia kello 12.00-18.00<sup>3</sup> välillä. Nopeus oli perämiehen vahdissa kuljetun matkan mukaan keskimäärin 8,8 solmua. Päällikkö piti vahtia 18.00-24.00 välillä, jolloin keskinopeus 8,4 solmua. Keskinopeus jäi hieman alhaiseksi, koska päällikkö pysähtyi tarkastamaan ajelehtivan lautan kello 20.55<sup>4</sup>. Se osoittautui testilautaksi. Keskinopeudet perustuvat laivapäiväkirjan GPS-paikanmäärittäisiin (kuva 3).

Kuva 3. ALFA / PARA-UNOn matka Gotlannista Ristnan luona olevalle reittijakoalueelle.

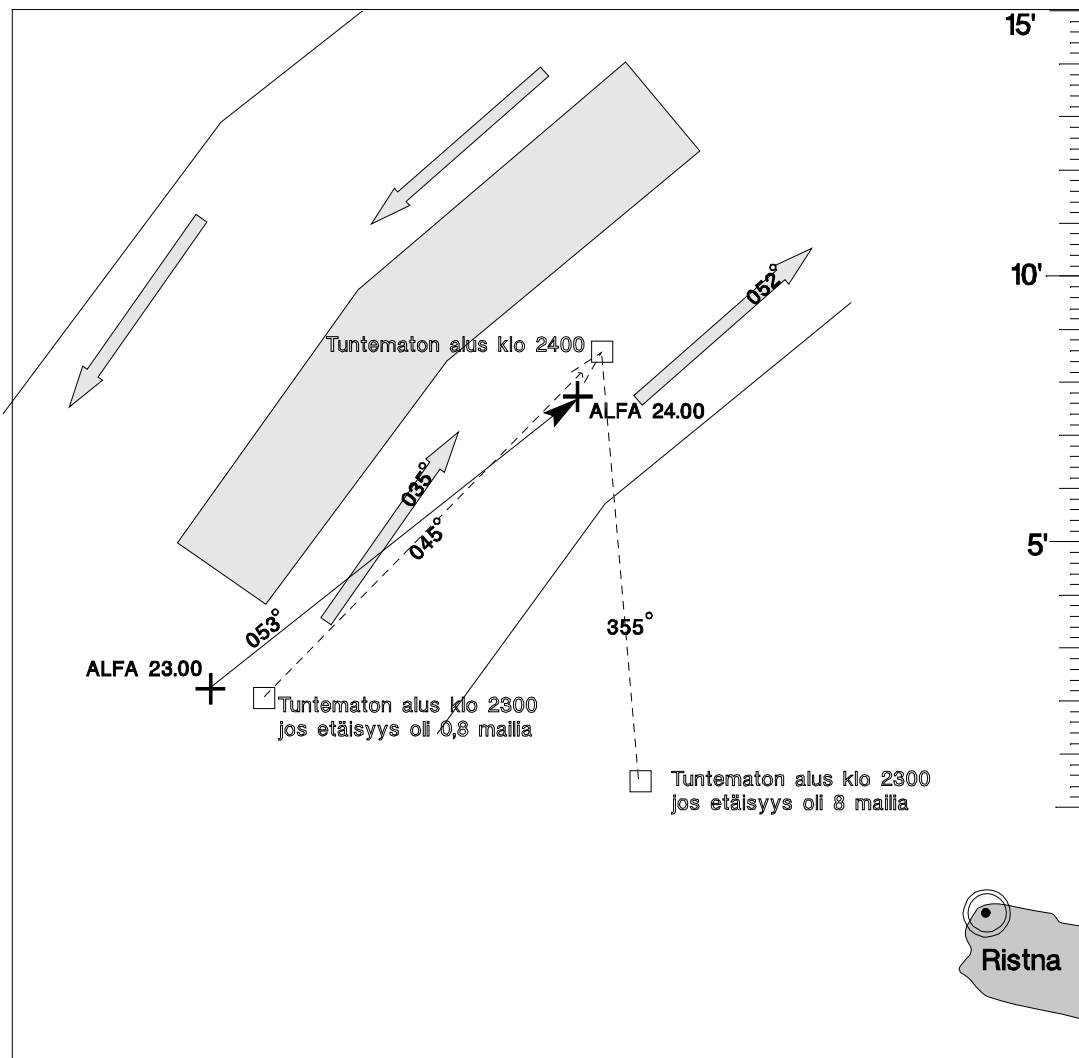
Päällikön merkintä etäisyydestä kello 23.00 saattoi myös tarkoittaa 8 kaapelimittaa. Kuvassa 4 esitetään kaksi vaihtoehtoa. Etäisyys oli 0,8 tai 8 mailia.

Kuva 4. Päällikön ja perämiehen vahdinvaihto 14.10 kello 24.00. Päällikkö ja perämies eivät huomanneet vieraan aluksen suunnanmuutosta puolennyön aikaan. Se olisi huomattu jos sen suunta olisi ollut  $355^{\circ}$ .

Yliperämies tuli vahtiin kello 24.00<sup>5</sup>. Vadinvaihdossa kompassisuunta oli 053° ja nopeus 8,6 solmua<sup>6</sup> (kuva 4). Konemestari tuli tähyistäjäksi, mutta hänen tehtävänsä oli myös tehdä tarkastuskierroksia konehuoneessa. Hän lähti heti tarkastuskierrokselle. Päällikkö selvitti perämiehelle liikennetilanteen. Alus jota päällikkö oli seurannut, oli mennyt keulan editse. Se oli nyt mailin päässä 20°-30° keulasta vasemmalla. Päällikkö oletti, että vieras alus muuttaa suuntaa oikealle kuten reittijako edellyttää. Sen nopeus oli lähes sama kuin ALFAn nopeus. Havainnot edellisen tunnin aikana paljastivat, että tuntematon alus kulki hieman kovempaa. Alus ei ollut muuttanut suuntaansa reittijakojärjestelmän mukaisesti ennen päällikön poistumista sillalta.

Perämies ei maininnut, että vieras alus olisi muuttanut suuntaansa jyrkästi reittijaon mukaiseksi. Tämä viittaa siihen, että edellä kulkevan aluksen suunta oli 045° (kuva 4).

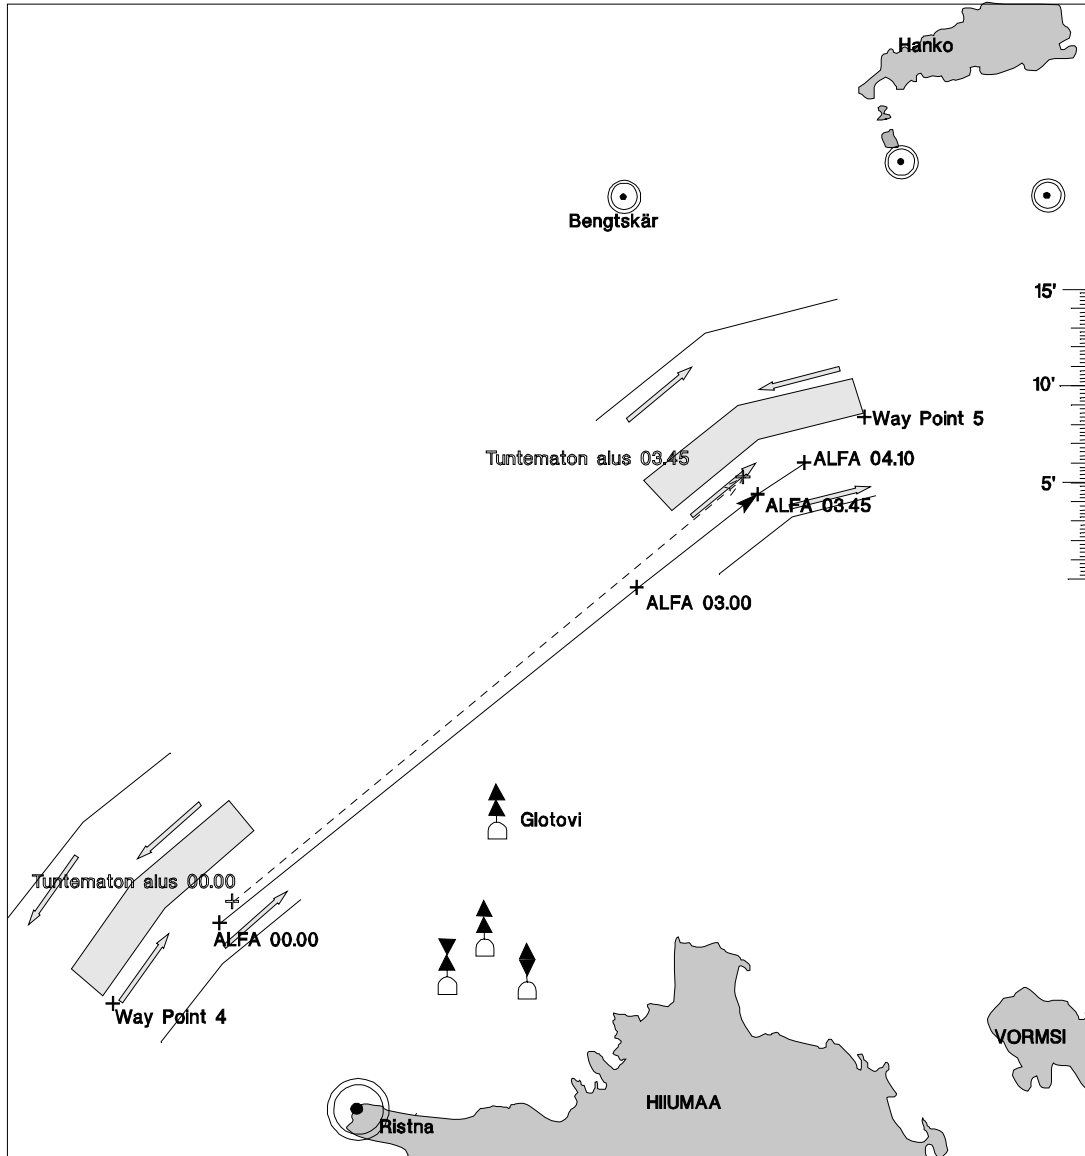
Kuva 5. ALFAn ja tuntemattoman aluksen liikeradat 15.05 kello 00.00-04.10 välillä. Konemestarin mielestä vieras alus loittoni (reittipisteiden 4 ja 5 koordinaatit<sup>13</sup>).

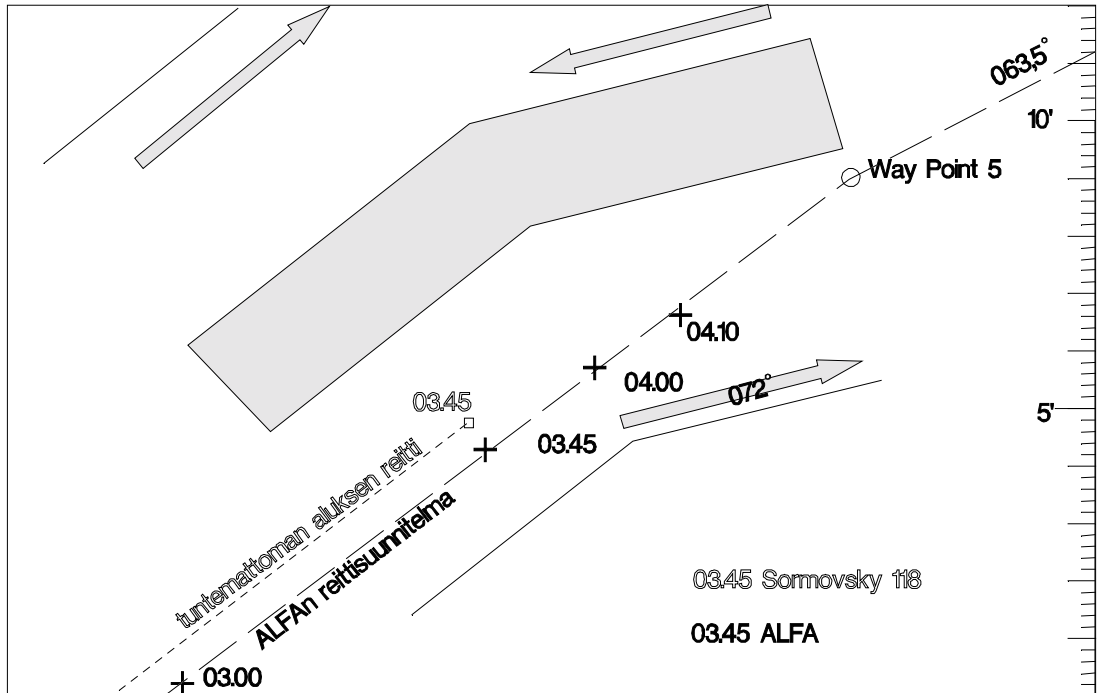
Perämies laati jälkeinpäin kello 03.45 tilannetta valaisevan piirroksen, jossa vieras alus oli 80°-90° vasemmalla 0,5-0,6 mailin etäisyydellä ja ajoi samaan suuntaan kuin ALFA<sup>10</sup> (kuva 6). Perämies luuli, että vieras alus tulee jatkamaan samaa suuntaa kuin ALFA. Määritettyään etäisyyden vasemmalla olevaan alukseen perämies pyysi konemestaria jäämään hetkeksi sillalle, jotta hän voisi käydä toiletissa kerrosta alempana<sup>11</sup>. Hän näytti alusta ALFAn vasemmalla puolella ja sanoi, että se saattaa muodostua vaaralliseksi, mikäli se kääntää suuntaansa oikealle. Perämies toivoi vieraan aluksen menevän siinä tapauksessa ALFAn perän takaa<sup>12</sup>. Perämies pyysi konemestaria seuraamaan vieressä

Kuva 6. ALFAn GPS-paikanmääritykset 03.00-04.10 välillä on merkitty piirrokseen ristillä.

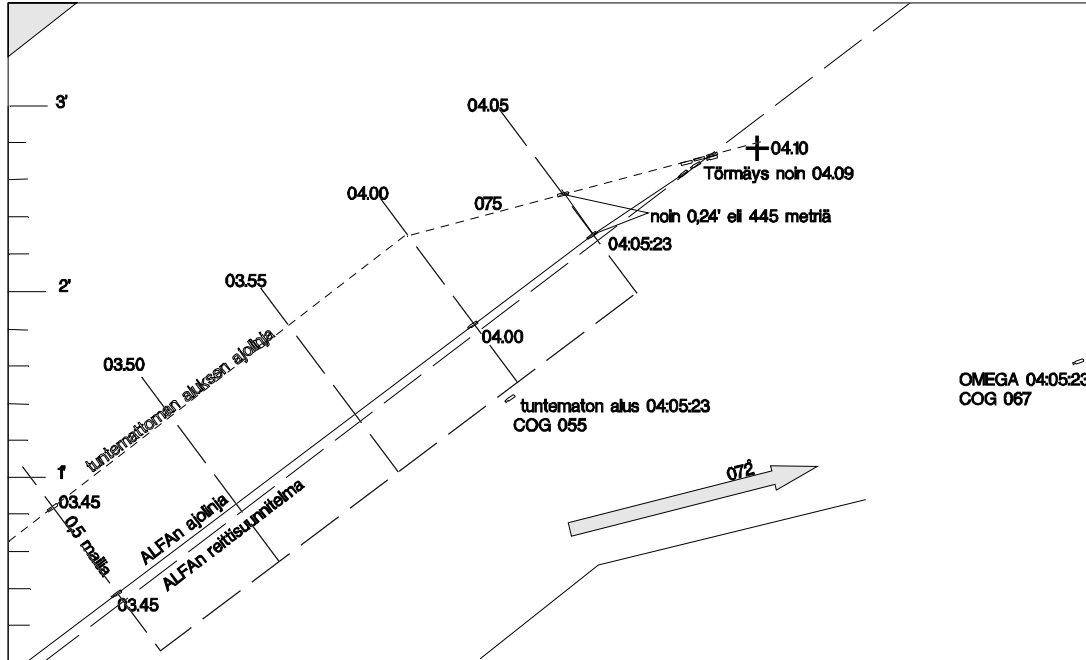
300 metrin päässä. Se näytti tulevan lähemmäksi, joten hän päätteli sen muuttaneen suuntaansa. Meriselityspöytäkirjassa on seuraava maininta: "Todistaja (konemestari) oli nähnyt venäläisen aluksen silhuetin, joten kyllä siinä on täytynyt myöskin näkyä vihreä kulkuväli". Konemestari ei kiinnittänyt huomiotaan mastovaloihin, koska aluksen silhuetti näkyi hyvin. Alus näytti lähestyvän hitaasti ja liikkui kovempaa kuin ALFA<sup>16</sup>. Perämies päätteli jälkeenpäin, että vieras alus oli kääntänyt hänen poistumisensa jälkeen suunnalle 072°, mikä on karttaan piirretty reittijaon suunta (kuva 7).

Merivoimien tutka Örön linnakkeella rekisteröi liikennetilanteen kello 04:05:23. Tilanne on esitetty kuvassa 7. Tutkatallenne ja konemestarin lausunto tukevat toisiaan. Tutkalla näkyy myös ruotsalainen OMEGA<sup>17</sup> alus etuoikealla ja kolmas alus takavasemmalla. Muita aluksia ei ollut lähellä. ALFA oli vasemmalla olevaa vierasta alusta hieman taa-

Kuva 7. Alusten ajolinjat on rekonstruoitu meriselityksen, perämiehen piirroksen ja Öron tutkarekisteröinnin mukaan.

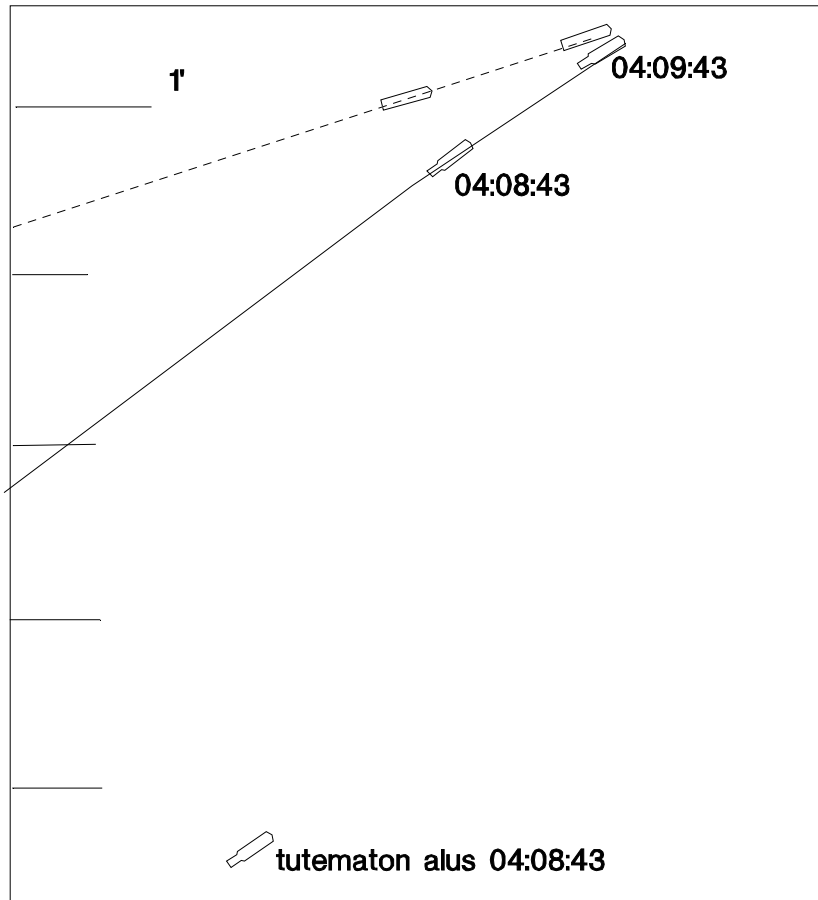
Päällikön kertoman mukaan perämies herätti hänet ja samalla hän tunsu töytäyksen vasemmalta puolelta. Päällikkö arvioi kellon olleen 04.08. Hän näki toisen aluksen perän PARA-UNOn perän kohdalla. Päällikkö juoksi sillalle ja näki, että perämies oli ruorissa ja toinen alus oli 20 metrin päässä. Hän kirjasi aluksen paikan kello 04.10. Merivoimien tutkatallenteen mukaan törmäys tapahtui 04.10-04.11, eli pari minuuttia myöhemmin kuin päällikön arvioima ajankohta. Alus liikkui oman pituutensa 2,5 minuutin aikana, joten on vaikea määrittellä tutkatallenteesta aivan täsmällistä törmäyshetkeä (kuva 8).

Kuva 8. Törmäys tapahtui noin 04.09-04.10<sup>19 20</sup>.

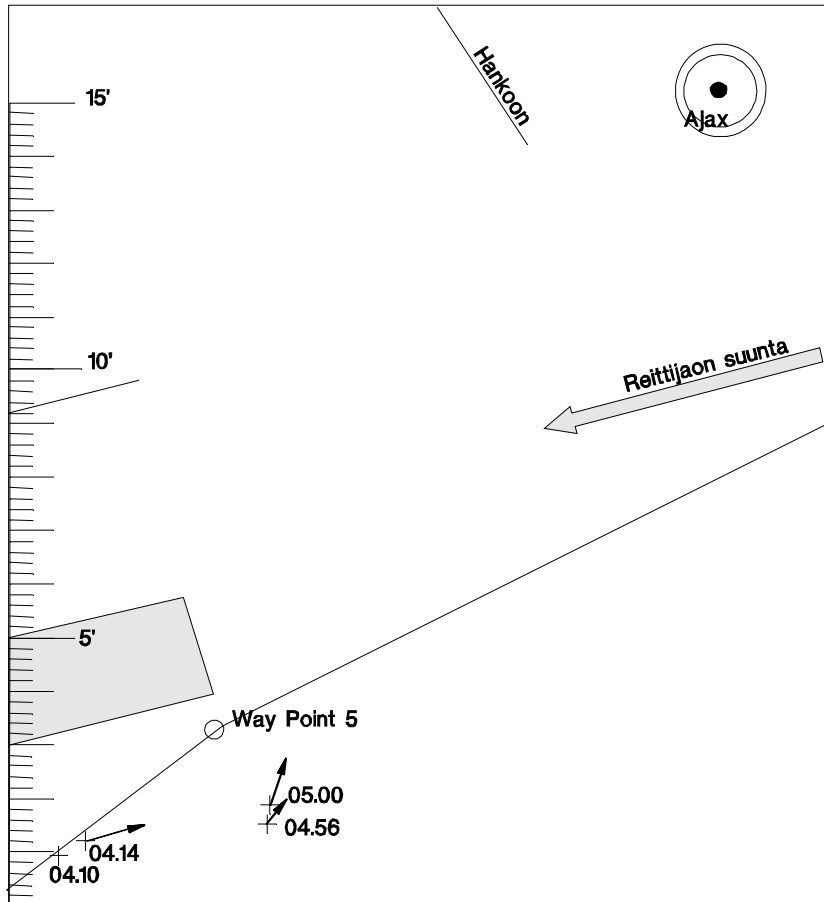
Kuva 9. ALFA joutui törmäyksen jälkeen ajolinjastaan etelään.

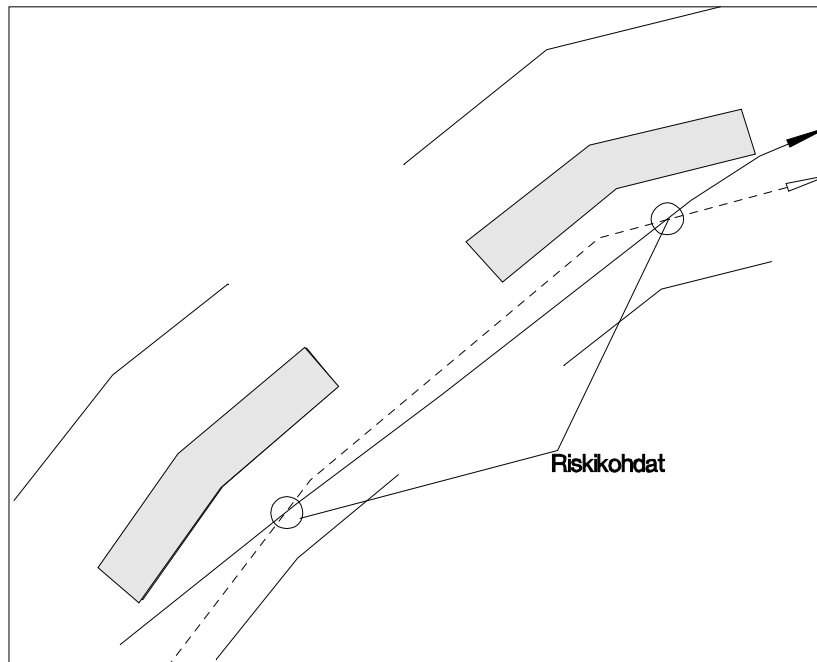
Reittijako kerää kapealle alueelle yksittäisten alusten reittisuunnitelmia, jotka risteävät keskenään. Kuvassa 10 on esitetty ALFAn ja SORMOVSKIY 118n risteävät reittisuunnitelmat. Jos niitä verrattaisiin kaikkien reittijakoa käytävien alusten reittisuunnitelmiin, risteäviä kohtia olisi lukematon määrä. Meriteiden sääntö 10 ei voi estää kuvassa 10 esitettyjen riskikohtien muodostumista. Alukset noudattivat meriteiden sääntöä 10, jonka mukaan reittijakoalueella oli ajettava nuolien osoittamaa 'yleissuuntaa'. Sääntö ei kehota ohjaamaan tarkalleen nuolien osoittamaa suuntaa. Yleissuunta riittää.

*Kuva 10. Periaatekuva reittijaon ja reittisuunnitelmien risteyksistä. Reittijako pakottaa alukset käytävään, mutta alusten määränpäätt eroavat, jonka seurauksesta ajolinjat risteävät. Alukset noudattivat reittijakosääntöä.*

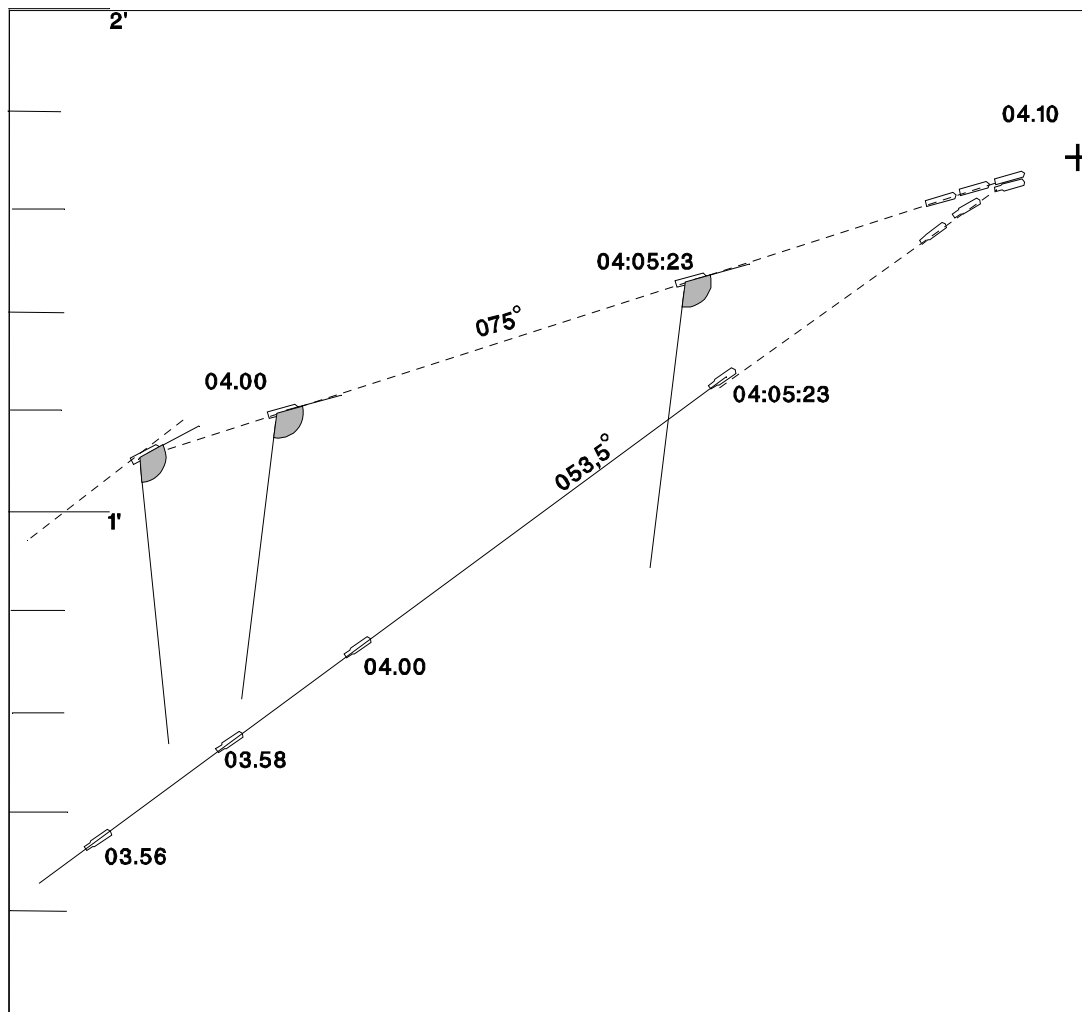
ALFAn vahtipäällikkö tiesi, että ALFA oli saavuttava alus ja säännön 13 mukaan väistämisvelvollinen. Hän näki SORMOVSKIY 118:sta vain perävalon ja keulasuuntima kasvoi vasemmalle (kuva 11).

Tutkijoiden käytössä olleista Öron linnakkeen tutkatallenteista ensimmäinen kuva oli otettu kello 04.05.23. Sen mukaan ALFAn suunta oli 053° ja nopeus 9,5 solmua. SORMOVSKIY 118n suunta oli 075° ja nopeus 9,0 solmua. Kuva 11 perustuu näihin tietoihin.

Kuva 11. ALFAn perämies oli nähnyt vain SORMOVSKIY 118n perävalon ennen kello 03.50. Konemestari sanoi että toinen alus oli keulan kohdalla kello 04.00 jälkeen.
