MS ANTARES, MOB lifeboat falling into the sea in the port of Uusikaupunki,
FINLAND, July 5, 2001

C 6/2001 M
Jnr. 397A/01

Ms ANTARES, MOB-veneen putoaminen mereen Uuden- kaupungin satamassa 5.7.2001

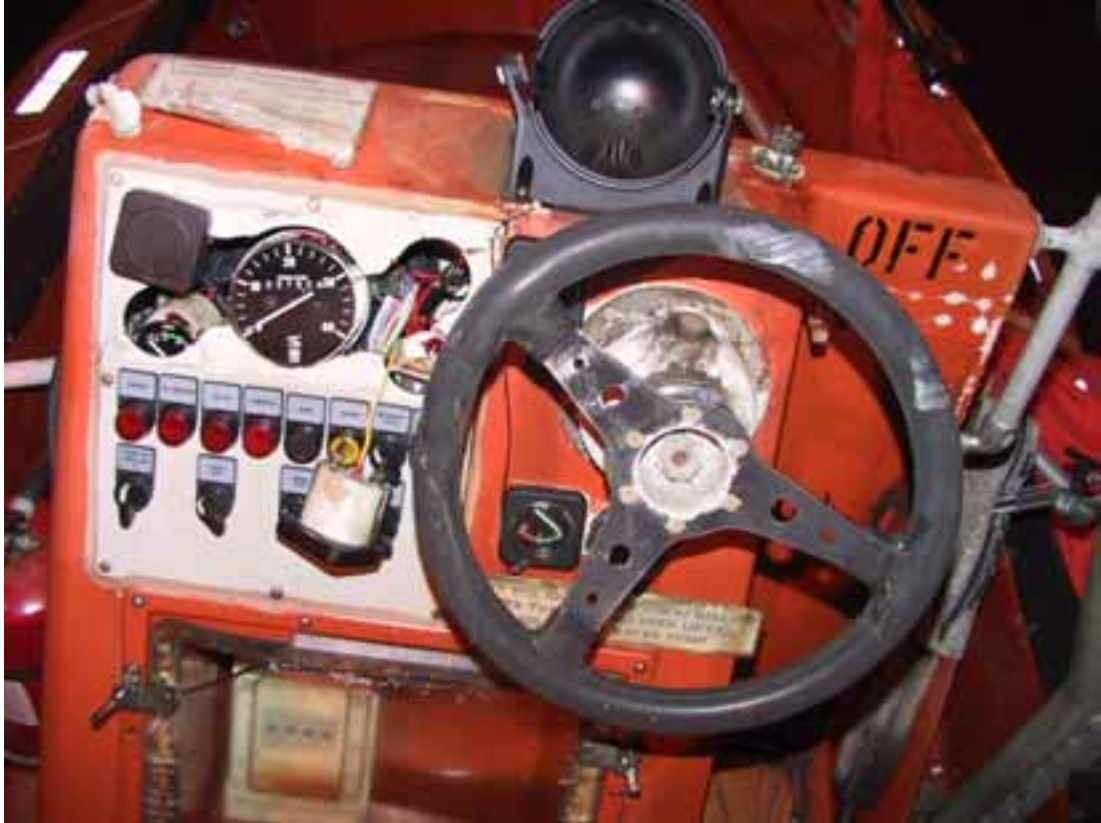
MOB-veneen runko ja laitteet vaurioituivat pahoin.

Kuva 3. MOB-veneen vaurioituneet ohjauslaitteet.

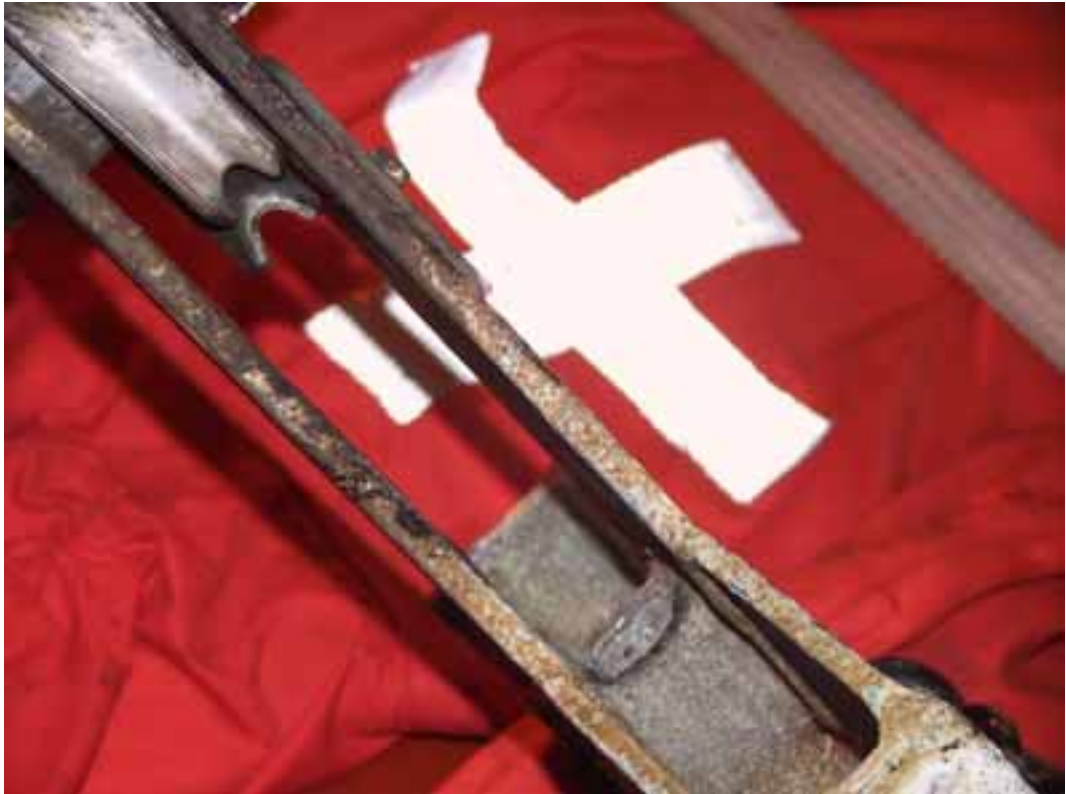
Vaijerin päähän tehdyn lenkin pituus oli noin 13 cm. Puristusliitoksen paksuudesta ei ole tietoa, sillä se putosi mereen onnettomuuden sattuessa.

Kuva 6. Kohta, jossa vaijerin pään lenkki oli, ja vaijeria ohjaava aukko.

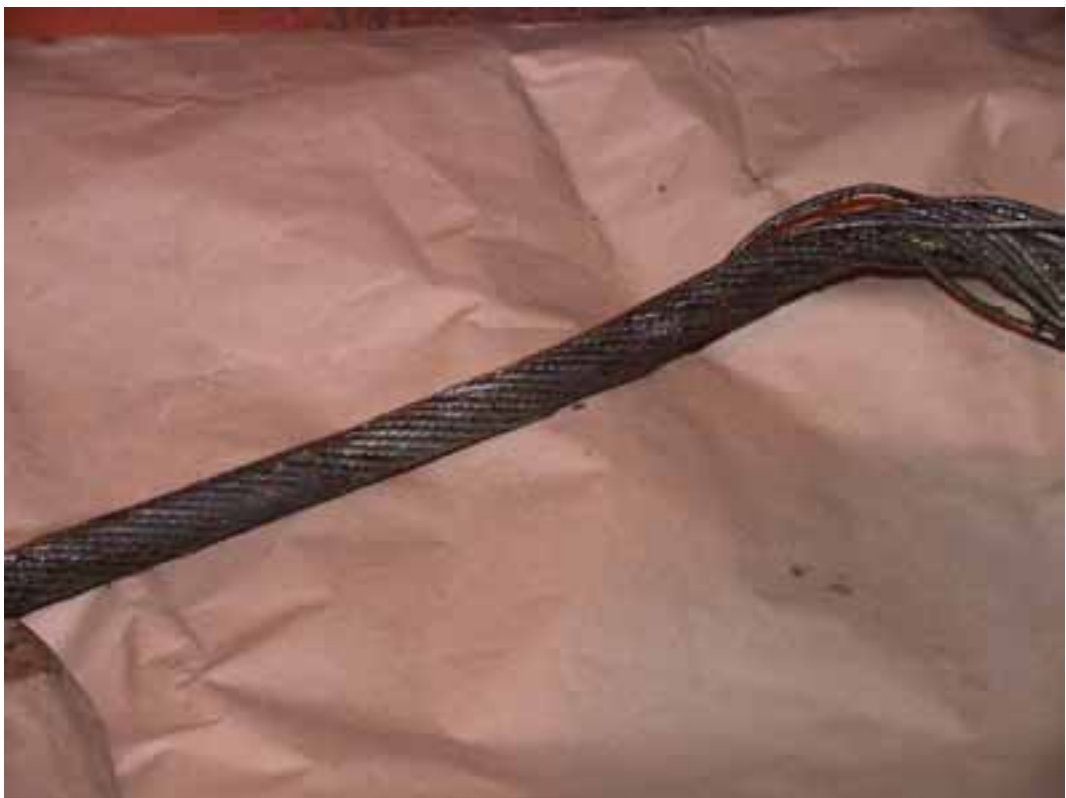
Kuva 7. Nostovaijeri. Keskellä kuvaa näkyy kohta, jossa puristusliitoksen holkki oli.

MOB-veneeseen nostovaijerin puristusliitos petti, kun venettä oltiin nostamassa. Liitoksen taluriitti hajosi. Rikkoutuminen oli seurausta joko virheestä liitosta tehtäessä tai siitä, että liitokseen oli kohdistunut jokin ulkopuolinen voima aikaisemman käytön aikana.

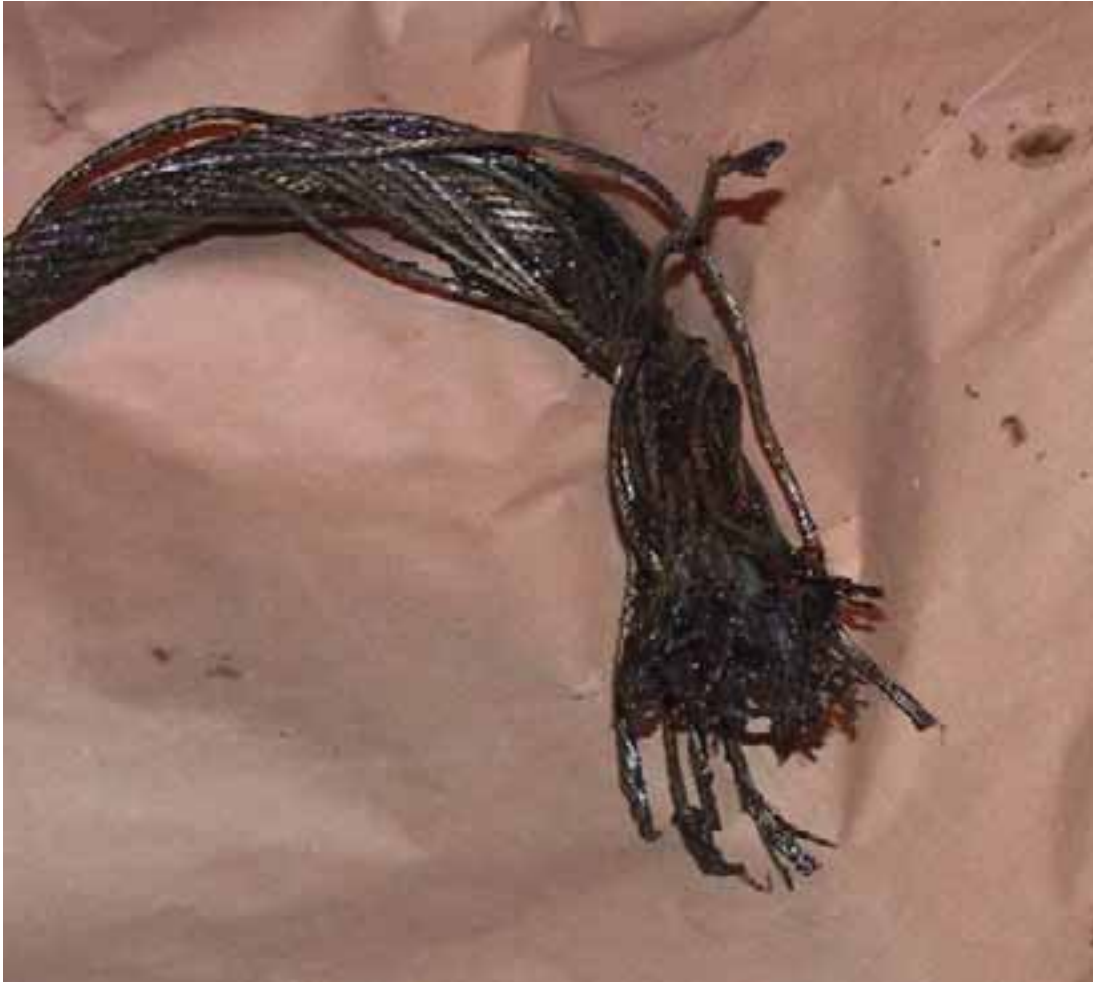
Englantilaiselta asiantuntijalta pyydettiin yleistä kuvausta ja lausuntoa siitä, miten kyseisenlainen puristusliitos voi irrota. Hänen mukaansa vaijerin päähän tehtävä lenkki saadaan yleensä aikaan puristamalla pehmeämpi (metalliseos) holkki kiinni vaijeriin. Soveltuvaa puristusholkkia käytettäessä siitä tulee kiinteä osa vaijeria. Näin ollen kun liitokseen kohdistuu ylisuuri kuorma, vaijeri katkeaa taluuriitin ulkoreunasta ja taluriitti jää ehjäksi.

Kuva 8. Vaijerin pään säikeissä ei ole venymää vaan ne ovat kaikki yhtä pitkiä.

- 1 Näytteen 1 vaijerin rispaantuneen pään säikeiden päiden tasaisuus viittaa siihen, että vaijeri ei ole ainakaan venymällä mennyt poikki. Myöskään työkalujen jättämiä jälkiä ko. säikeissä ei havaittu. Lisäksi vaijerissa näkyvät vaaleat kohdat viittaavat siihen, että taluriitti olisi ollut kiinni näissä kohdissa.
- 2 Pelastusveneen kiinnitysjärjestelmän ohjausputkessa ja vaijerissa on havaittavissa metallijäänteitä taluriitista.
