## Tutkintaselostus

C 7/2001 M

### **Vesibussi TYRNI, karilleajo Kuuttosuntissa 29.7.2001**

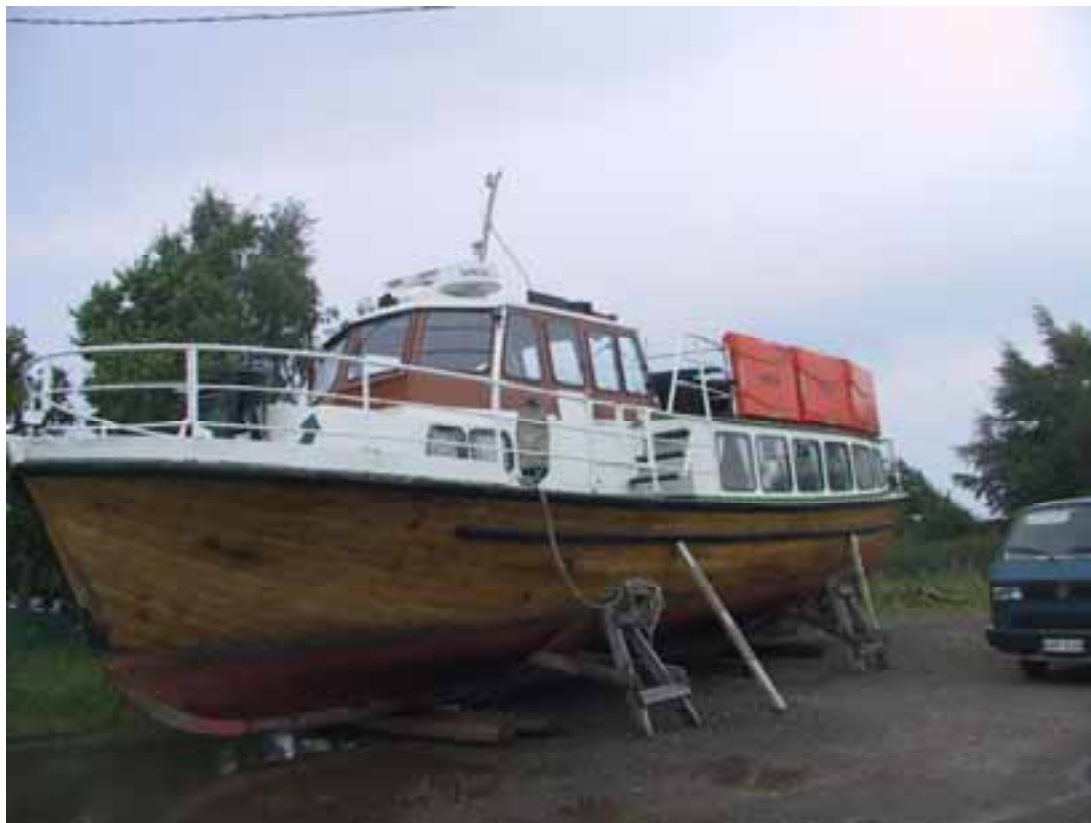
Kuva 1. ms TYRNI Reposaaren Sahanrannassa onnettomuuden jälkeen.

Vielä samana iltana paikattiin aluksen pohjaa tilapäiskorjauksin. Meri-Porin palolaitoksen yksikkö avusti pumppaamalla aluksen tyhjäksi vedestä. Tämän jälkeen TYRNI siirrettiin Reposaareen ja nostettiin maihin varsinaisia korjauksia varten.

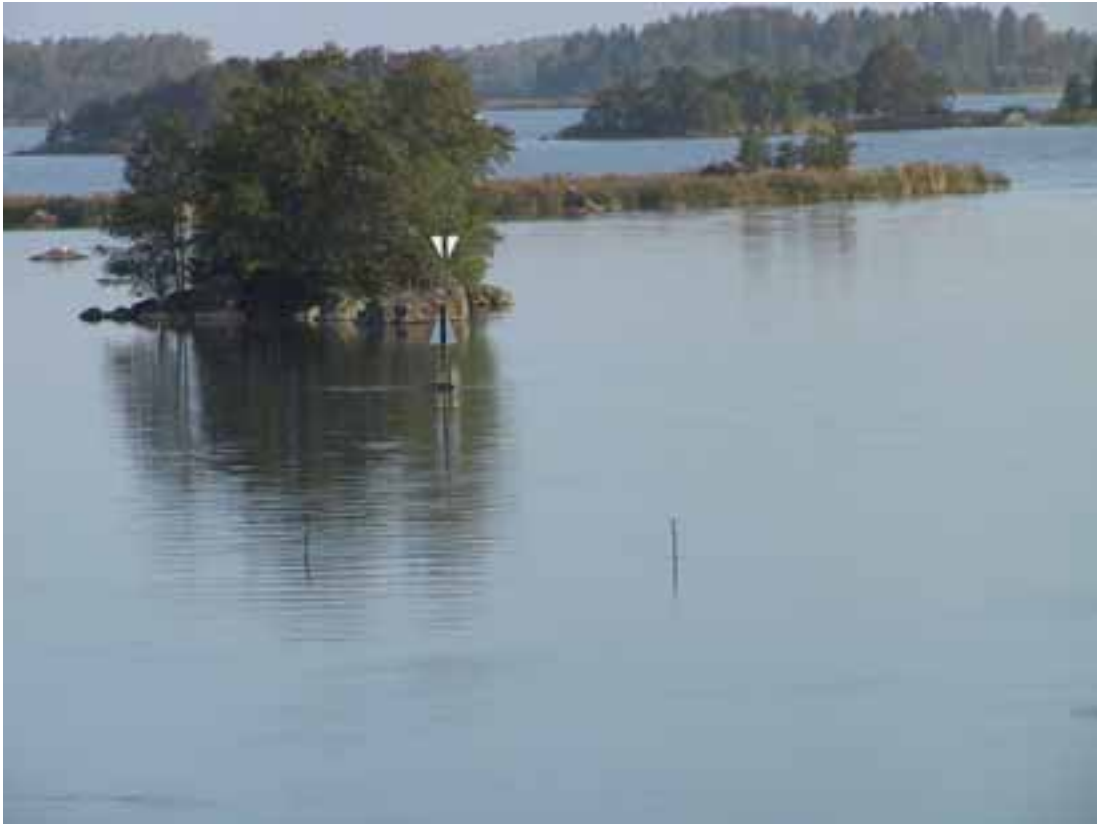
*Kuva 3. Karilleajopaikka kuvassa olevan saaren oikealla puolella. Kuva on otettu Kuuttosuntin ylittävältä maantiesillalta pohjoiseen.*

Väylä on onnettomuuspaikalla kapea. Vastään tullut vene tuli näkyviin vain hetken ennen kohtaamista. Päälliköllä ei ollut aikaa muihin manöövereihin kuin väistöliikkeeseen. Vastään tulleessa veneessä olleita kahta nuorta miestä tai poikaa ei tiedetä. Vene jatkoi matkaansa, todennäköisesti huomaamatta aiheuttamaansa tilannetta.

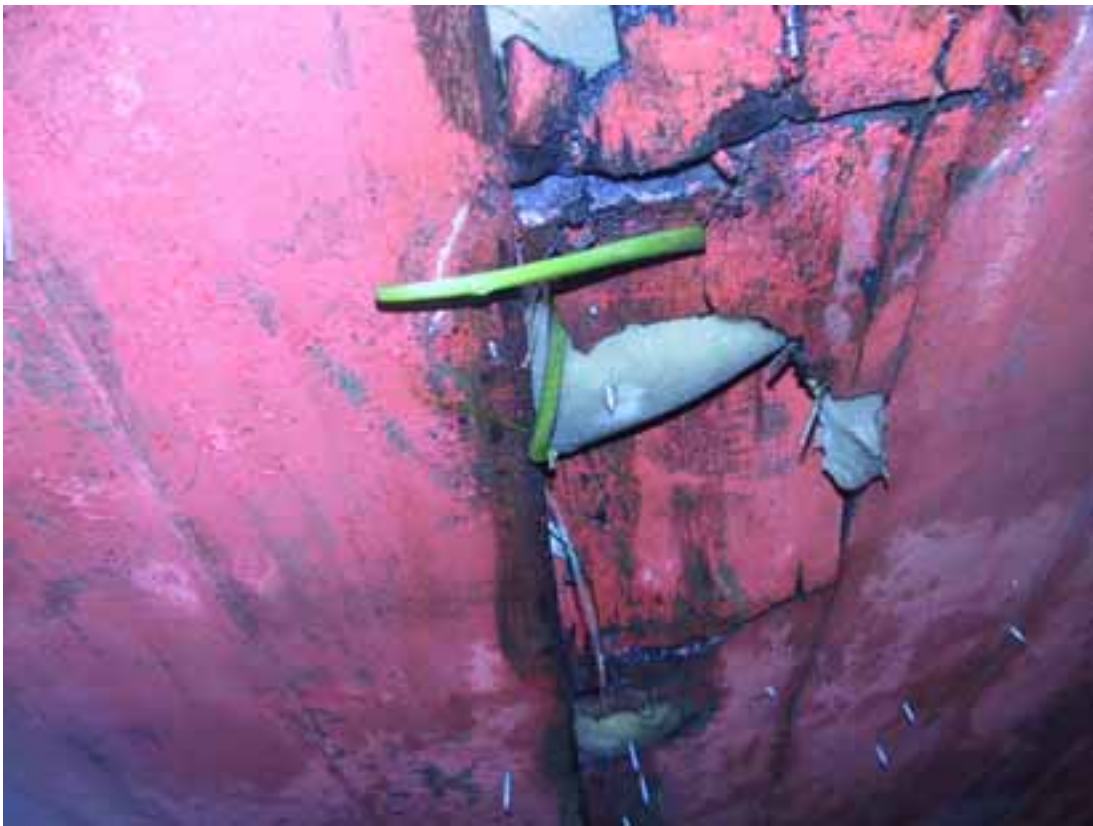
TYRNI:n pohjaan tuli kolme vauriota. Muutama metri keulasta, oikealle puolelle noin 80 cm kölistä tuli painauma ja keskilaivan kohdalle samalle pitkittäislinjalle kaksi laajempaa vauriota, reikää.

Kuuttosuntin väylä on aikanaan ollut uittoväylä. Uiton jäänteinä pohjassa on mahdollisesti uppotukkeja ja diktaalien osia. 1950-luvun alussa Eteläselälle ja mahdollisesti myös Kuuttosuntiin saakka ajautui hajonneen puurakenteisen siltaproomun osia nykyisen Reposaaressillan edeltäjän vaurioituttua myrskyssä. Puuveneiden vahinkoja paljon korjannut korjausmies, joka osallistui TYRNIn pohjan korjaukseen, esitti mielipiteenään, että vauriot eivät olisi kiveen osumisen seurausta. Hänen käsityksensä oli, että törmätessä kiveen, puurakenteeseen syntyy aina lastumuodostus. Tällaista lastujälkeä ei TYRNIn vaurioituneissa pohjan kohdissa ollut. Korjausmiehen näkemys saa vahvistusta toiselta puualusasantuntijalta, Kotkan puuvenekeskuksen toimitusjohtajalta, joka oli vahinkojäljistä samaa mieltä.

Kuva 4. Pohjan vaurioita tilapäiskorjauksen jälkeen.

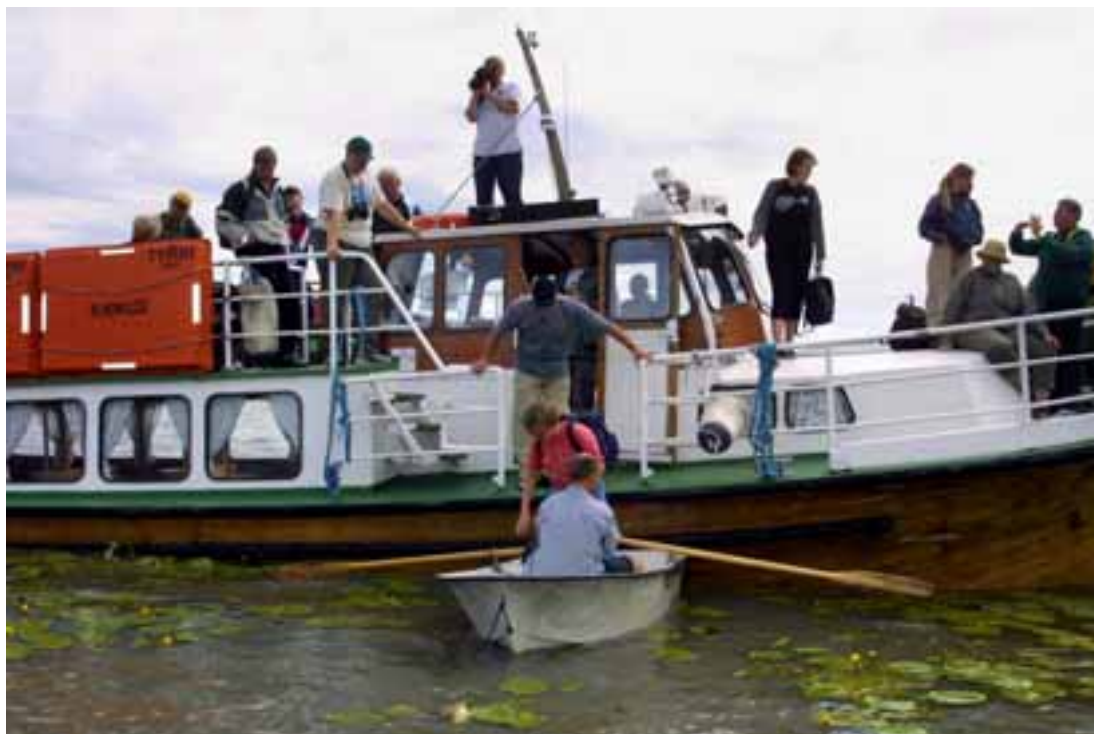
Pelastusliivejä ei jaettu matkustajille, eikä heitä kehoitettu ottamaan niitä itsenäisesti käyttöön. Vaikka matkustajien siirto tapahtui rauhallisesti matalassa vedessä, sisälsi matkustajien siirto-operaatio kiikkerällä jollalla riskejä.

Kuva 5. Matkustajien siirto rantaan (kuva: P Lehtinen, Almamedia).

Onnettomuus sattui kapeassa salmessa ja alus ajettiin heti matalaan veteen. Matkustajien evakuointi tapahtui rauhallisesti eikä heihin kohdistunut varsinaista vaaraa. Olosuhteiden ollessa vaikeammat on välttämätöntä pukea pelastusliivit päälle. Tutkijan käsityksen mukaan tulisi kausiliikenteen aluksilla ottaa käytännöksi matkustajille pidettävä pelastusväline-esittely ja pelastusliivien päälle pukemisharjoitus matkan alkaessa.
