## Tutkintaselostus

C 1/2002 M

### **M/S FJORD PEARL, lastin siirtyminen ja vaaratilanne 2.1.2002**

### M/S FJORD PEARL, SHIFTING OF CARGO AND DANGER SITUATION, JANUARY 2, 2002

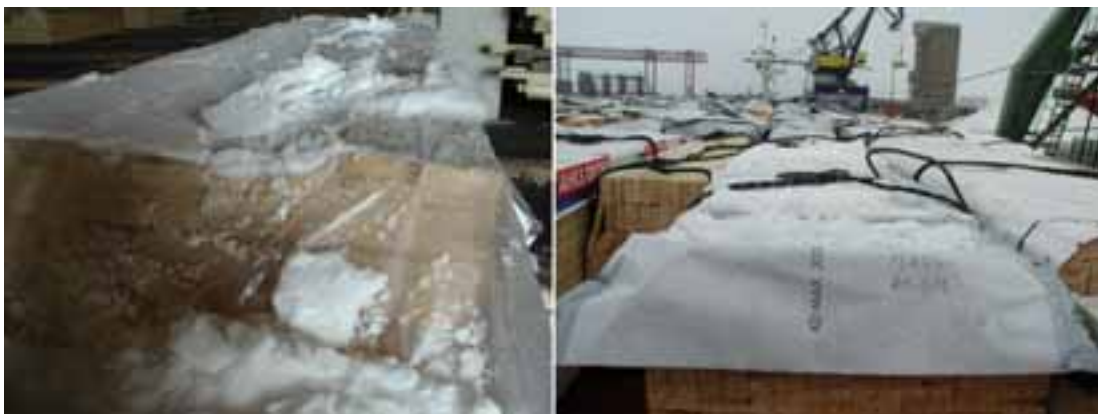
Kuva 7. Talvella paketit ovat lumisia ja jäisiä (Työterveyslaitokselta saadut kuvat)

Sahatavarapaketit olivat osittain lumisia ja jäisiä. Ahtaaja poisti lunta ja jäätä ilmapuhalluksella ja nuijimalla. Lunta ja jäätä ei saatu täysin poistettua. Lasti pyrittiin sijoittamaan mahdollisimman tiiviisti laivan päällystön valvonnassa. Kansilastin toinen kerros sijoitettiin poikittain. Vaihtelevista pituuksista johtuen jäi paikoin puolen metrin välejä.

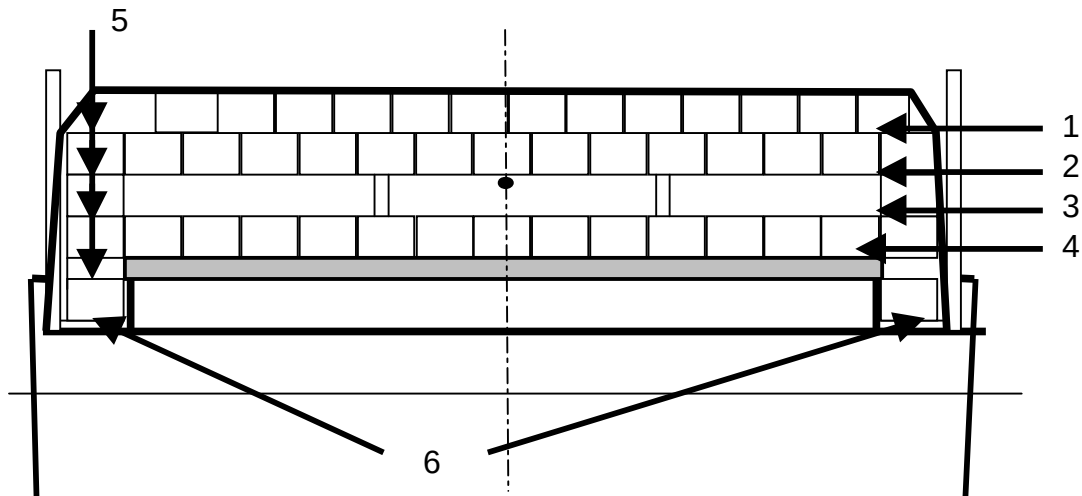
Lastin nostoköydet, 2 kpl/paketti tai 2 kpl/pakettipari, jäivät löysinä sahatavarapakettien päälle. Tällöin syntyi seuraavanlaisia kahden vaakasuoran pinnan välisiä tapauksia (numerot viittaavat kuvaan 10):

1. kaksi pitkittäistä pakettia limittäin päällekkäin
2. pitkittäiset paketit poikittaisten pakettien päällä
3. poikittaiset paketit pitkittäisten pakettien päällä
4. pitkittäiset paketit lastiluukun päällä
5. reunoilla pitkittäiset paketit tasan toistensa päällä
6. reunoilla alimmat pitkittäiset paketit aluspuiden päällä

Kuva 10. Kiinnitetyn kansilastin poikkileikkaus ruuman 4 keulapäästä sekä erilaisten kitkapintojen sijainti, piste osoittaa kansilastin painopisteen

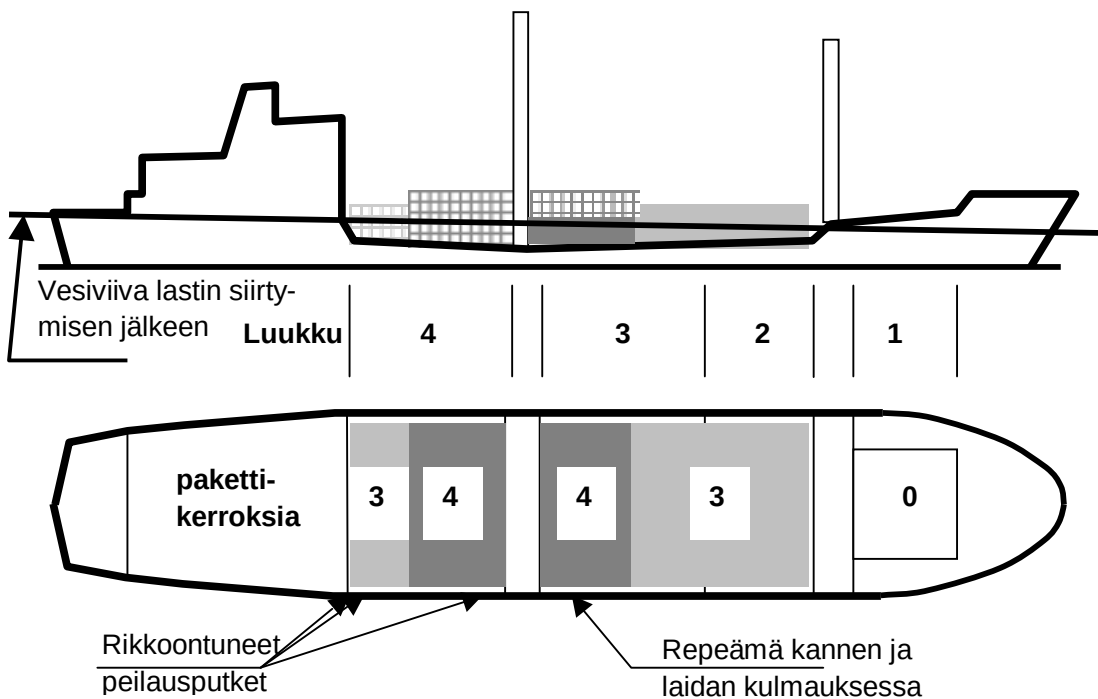
Kansilasti oli koottu eri sahoilta tulleista sahatavarapaketeista, joissa oli erilaiset suojahuput. Kuvaan 11 on merkitty oletetut eri huppujen alueet, jotka perustuvat aluksen lastisijoituskaavioon. Sijainnilla on merkitystä, koska eri huppujen kitkakertoimissa on suuria eroja.

Kuva 11. Eri hupuilla suojattujen puutavarapakettien sijainti kannella, kuvaan on merkitty myös vaurioituneet kohdat

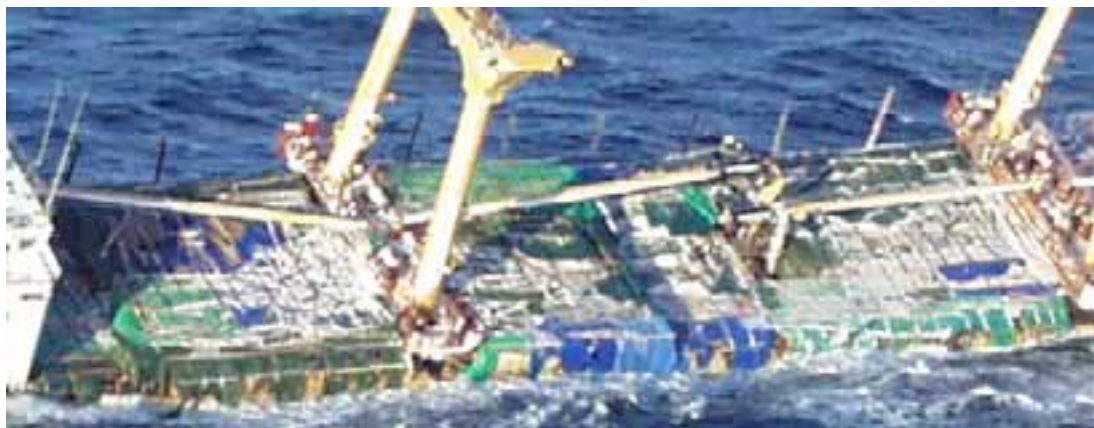
Kuva 14. Siirtynyt kansilasti, suurennos kuvasta 2

Aluksen päällystön selostuksen mukaan alus kallistui ensin vasemmalle puolelle  $15^\circ$ , sitten oikealle puolelle  $30^\circ$ , palautui  $22^\circ$  ja muutaman tunnin kuluttua stabiloitui  $26-27^\circ$ .

Kaikki oikean puolen tukitolpat katkesivat, mutta vaijerit pitivät kansilastin aluksessa.

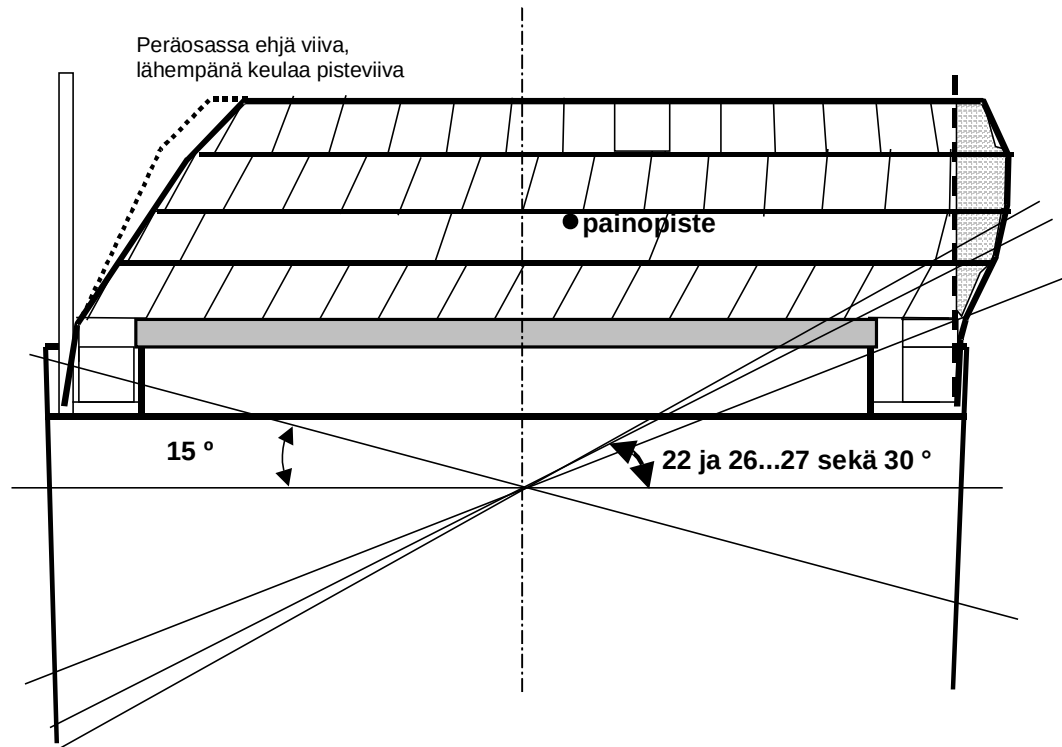
Kuva 15. Siirtynyt kansilasti neljän pakettikerroksen alueella, viivoitettu alue on vaka-vuuslaskuihin verrattuna ylimääräinen, oikeasevaa tilavuutta antava osa

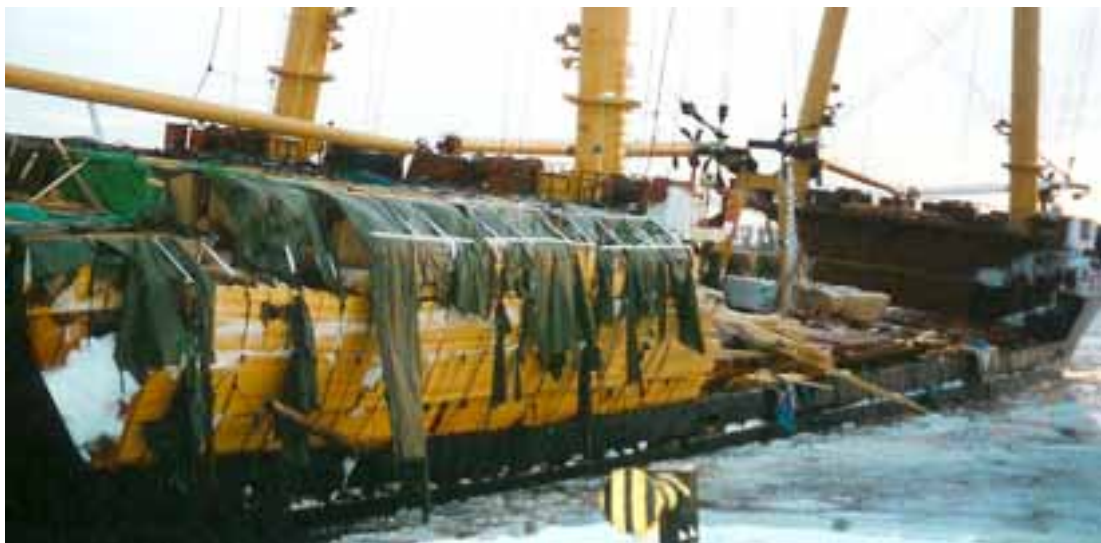
Kuva 16. Alus Turun satamassa, lastia on osittain purettu

Aluksen vauriot tarkastettiin ja korjattiin. Mereen purettu sahattu puutavara vietiin Turkuun ja lastattiin pääosin takaisin alukseen. Kansilasti kiinnitettiin uudelleen ja ruumien ahtaus tarkistettiin. Matkavalmistelujen jälkeen alus jatkoi matkaansa Algeriaan.

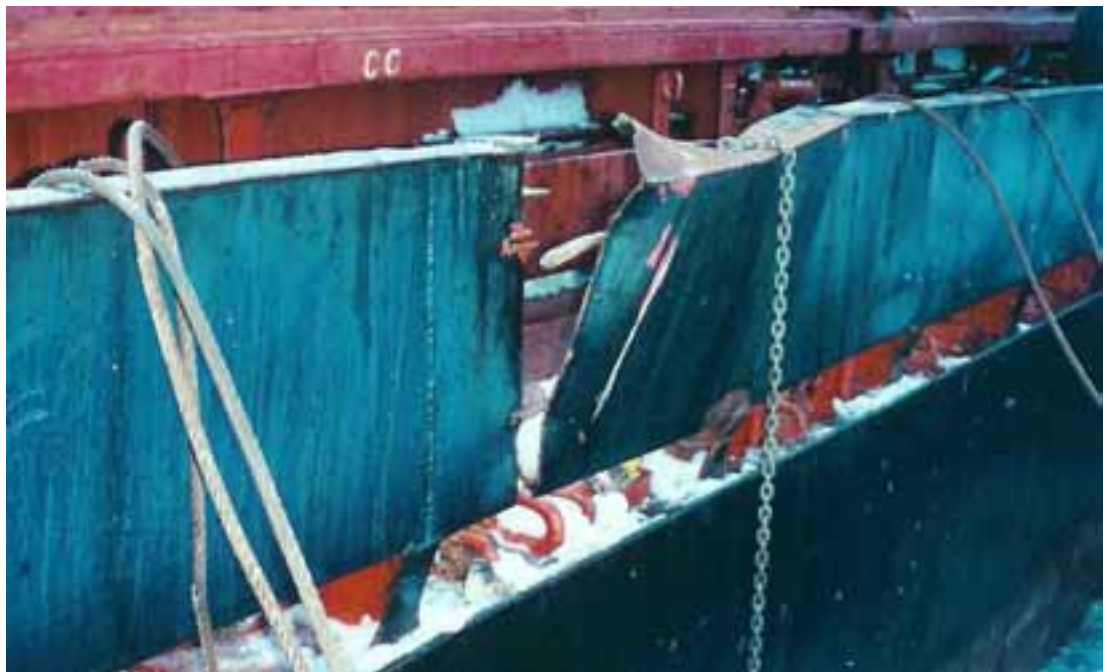
Kuva 18. Partaan vauriot

Siirtyvä kansilasti vaurioitti oikeaa parrasta aiheuttaen pienen repeämän kannen ja laidoituksen kulmasaumaan. Lisäksi tällä alueella rikkoutui ilmaputkia ja peilausputkia. Vaurioiden seurauksena oikean puolen lastiruuman 3 alueella olevaan kuivatankkiin, polttoainetankkiin TT N 2 ja dieselöljytankkiin N 2 pääsi vettä. Lisäksi lastiruumaan 3 pääsi vettä joko rikkoontuneista putkista ja/tai luukun tiivisteiden kautta. Painolastitankkia 9, joka oli täynnä, ei kyetty tyhjentämään kallistuman vähentämiseksi.

Kaikki oikean puolen tukitolpat katkesivat. Kansilastin kiinnitysvaijerit kestivät. Kansilastin suojapressut repeytyivät osittain. Aluksen sisälle syntyneistä vaurioista ei ole tietoa. Kuvassa 11 on näytetty vaurioiden sijainti.

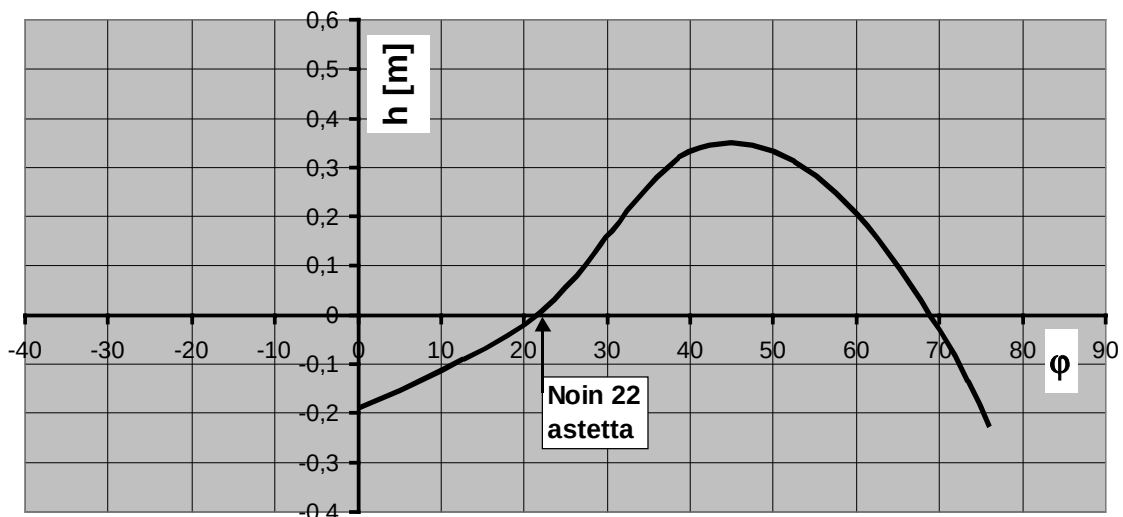
Kallistavia momentteja on yhteensä  $1512 + 510 = 2022$  tm. Erotuksen, 2070-2022 tm, voi olettaa johtuvan arvion ja lähtötietojen epätarkkuuksista. Kallistumaa 22° vastaava staattinen vakavuuskäyrä on kuvassa 20.

Kuva 20. Staattinen vakavuuskäyrä, kun kallistuma on 22°

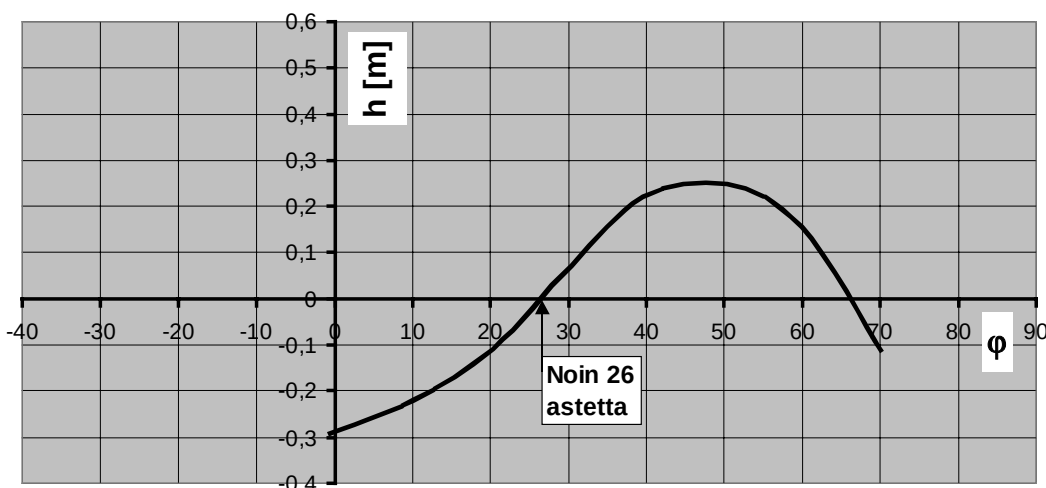
Yhteensä kallistavien momenttien lisäys =  $(600 + 240 - 400 + 180 + 200 + 150 + 100 + 70 - 75)\cos 26^\circ = 958 \text{ tm}$ . Erotus, 958-930 selittyyneen kuten edellä. Tätä tilannetta vastaava vakavuuskäyrä on kuvassa 21.

Kuva 21. Staatinen vakavuuskäyrä, kun kallistuma on 26°
