Tutkintaselostus

C 12/2002 M

ms TRAVEBERG, karilleajo Ruotsinsalmessa 26.11.2002

MS TRAVEBERG, GROUNDING IN RUOTSINSALMI, OFF PORT OF KOTKA, ON 26.11.2002

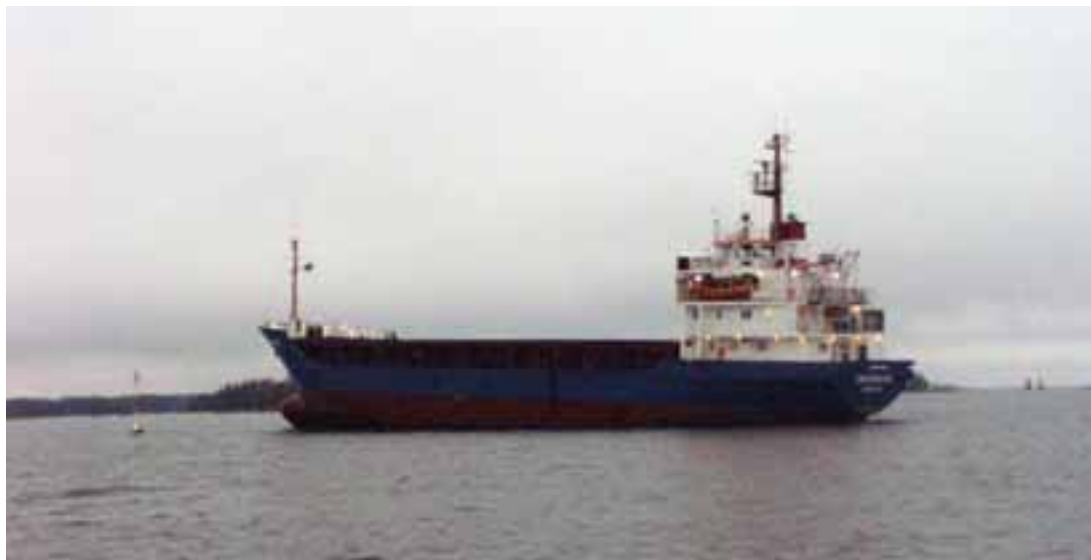
Kuva 1. ms TRAVEBERG karilla Ruotsinsalmessa (© Suomenlahden merivartiosto).

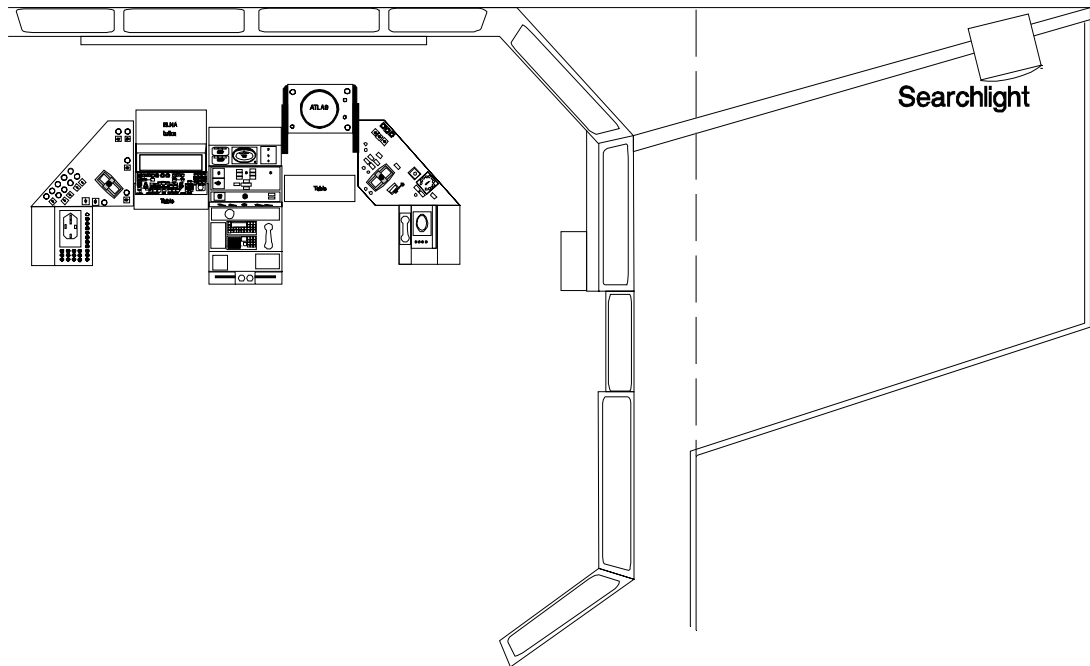
Kuva 2. Travebergin komentosiltajärjestely on Sietas Werft telakan OPTIMALE BRÜCKE suunnitelman mukainen. Etuikkunoiden yläpuolelle oli asennettu kulmanopeusmittari sekä koneistoon liittyviä mittareita. Karttapöydän asema ei ole täsmällinen.

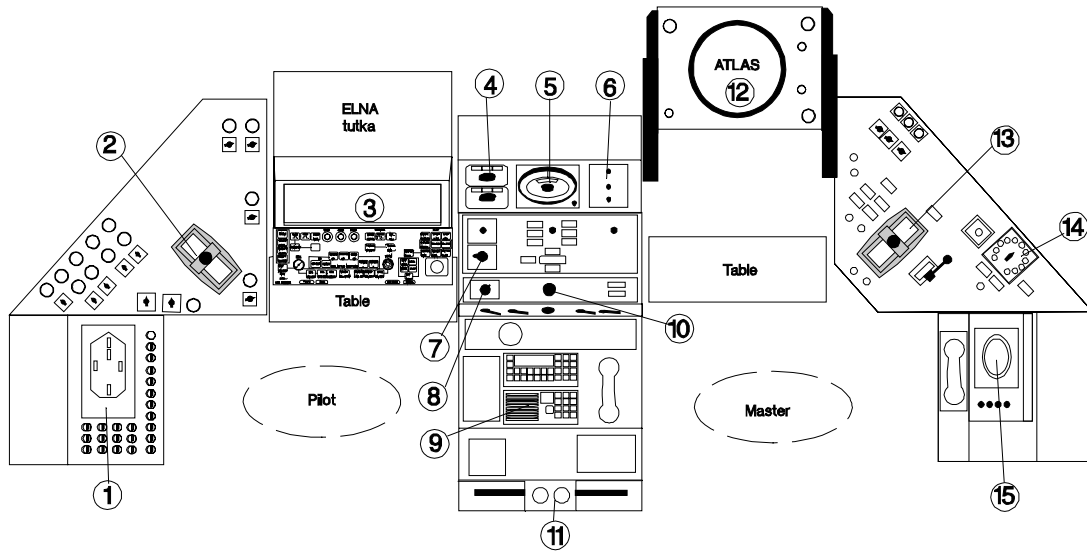
Kuva 3. Travebergin navigointi- ja ohjailukonsoli.

Ruorimiehen aikaohjaus (NFU) oli kuvassa 3 laite 11 ja luotsin käyttämä aikaohjausvipu tutkien välissä laite 7. Ruorikulman osoitin oli vain katossa suurena ”panoraamamittarina”, joka näkyi taakse ja sivuille. Muita peräsinkulman mittareita ei komentosillan sisäpuolella ollut. Ruorimies näki mittarin selvästi konsolin takaa, mutta luotsi joutui katsomaan ylöspäin. Se oli vaikeaa, koska samanaikaisesti luotsin oli katsottava tutkaa ja neuvottava päällikköä suuntaamaan valonheittäjää.

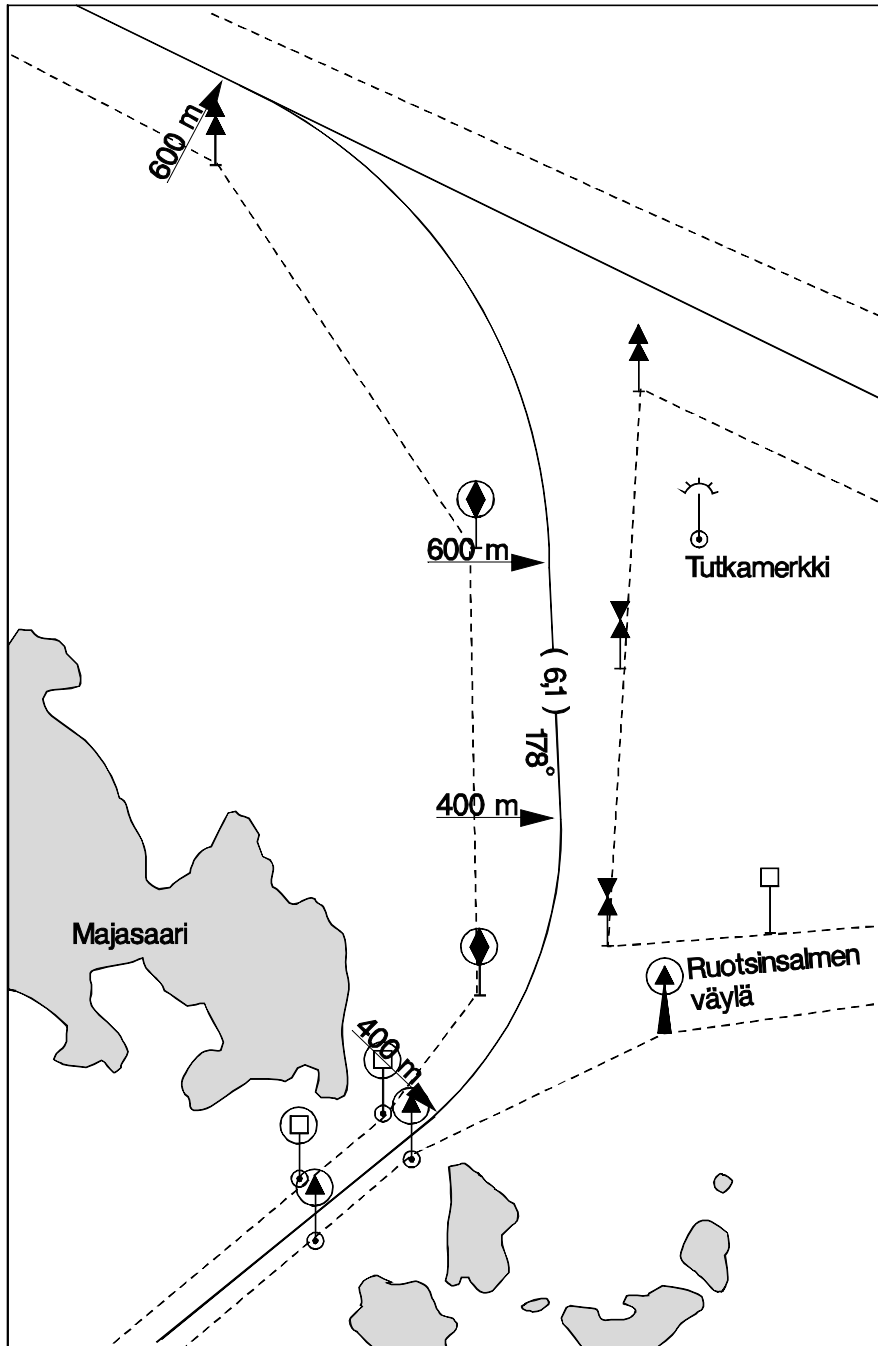
tuus kaarteessa kasvoi 80 metriin. Vaikeinta on vakauttaa alus tarkasti kaarteen jälkeen reunamerkkien rajoittamaan kapeaan väliin. Käännöksen jälkeen tulisi olla viisi aluspi-
tuutta suoraa ennen seuraavaa käännoästä tai kapeikkoa, jotta luotsilla olisi aikaa korjata
kaarteen aiheuttama hajonta ja poistaa tahaton mutkailu (kuva 5).

Kuva 5. Ruotsinsalmen oikaisuväylän merkintää korjattiin vuonna 2002³.

Väylän merkintää on parannettu. Suurimmat muutokset olivat kaksi läntistä valoviittaa ja tutkamerkki. CHRISTAn karilleajopaikalle pystytettiin tutkamerkki. Kohtaan jossa GARDWIND ajautui lumipyryssä väylältä on käännöksen sisäreunaan pantu valaistu viitta. Toinen valaistu viitta pantiin eteläisemmän käännöksen sisäkaarteeseen (kuva 5). Näiden parannusten ajateltiin helpottavan luotsausta pimeällä. Paranneltu merkintäperiaate oli oikea, mutta merkintä ei siitä huolimatta estänyt TRAVEBERGIN onnettomuutta.

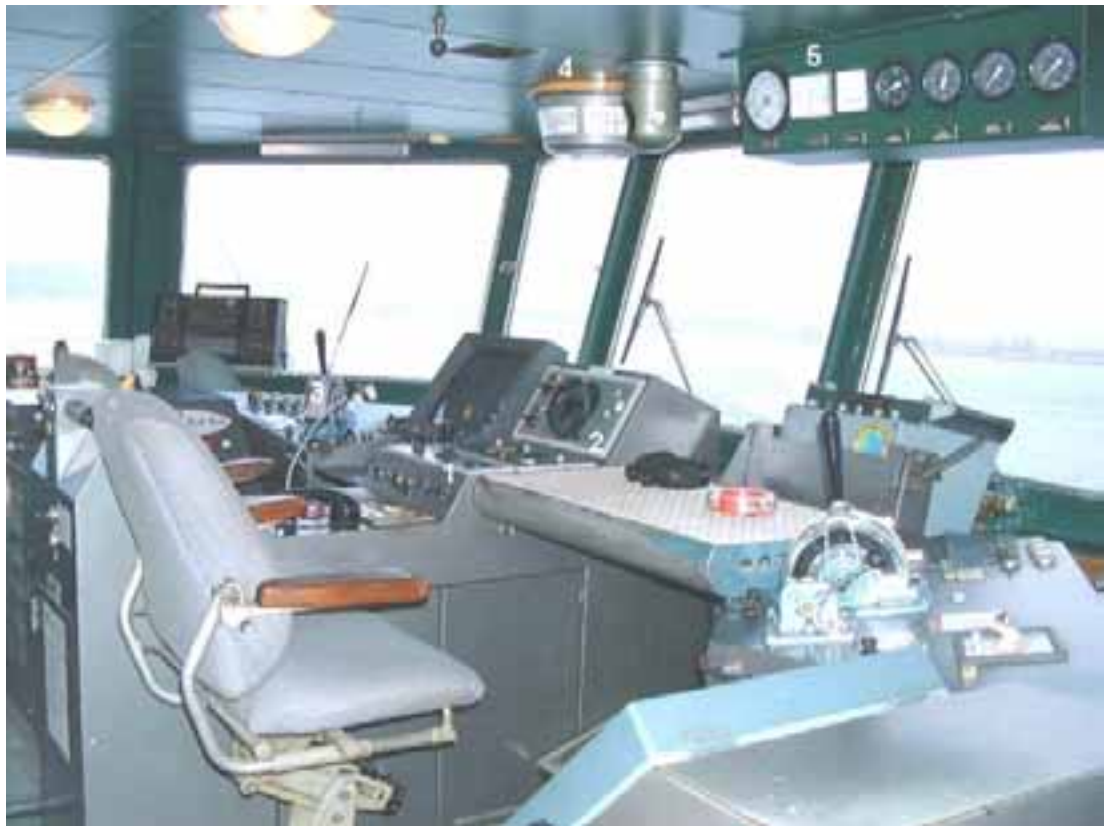
Kuva 7. Kuva otettu komentosillan oikealta sivulta. Luotsin ohjailupaikka vasemmalla puolella. Numero 1. NFU-vipu, 2. kompassinäyttö, 3. konetehon ohjailu, 4. peräsinkulman näyttö ja 5. kulmanopeusmittari.

Luotsi alkoi ohjata aikaohjausvivulla. Aikaohjausta kutsutaan ammattikirjallisuudessa nimellä Non Follow Up (NFU). NFU-vipua käytetään yleensä varaohjauksena, sillä se on toimintavarma teknisen yksinkertaisuutensa vuoksi. NFU-vipu on halpa kytkin, joka

käynnistää ruoripumput. Kun siitä hellittää, pumput pysähtyvät. Vipu on ergonomisesti huono, sillä itse vipu ei välitä ohjaajalle peräsinkulmaa havainnollisesti. NFU-vipua käytettäessä on katsottava herkeämättä peräsinkulman osoitinta.

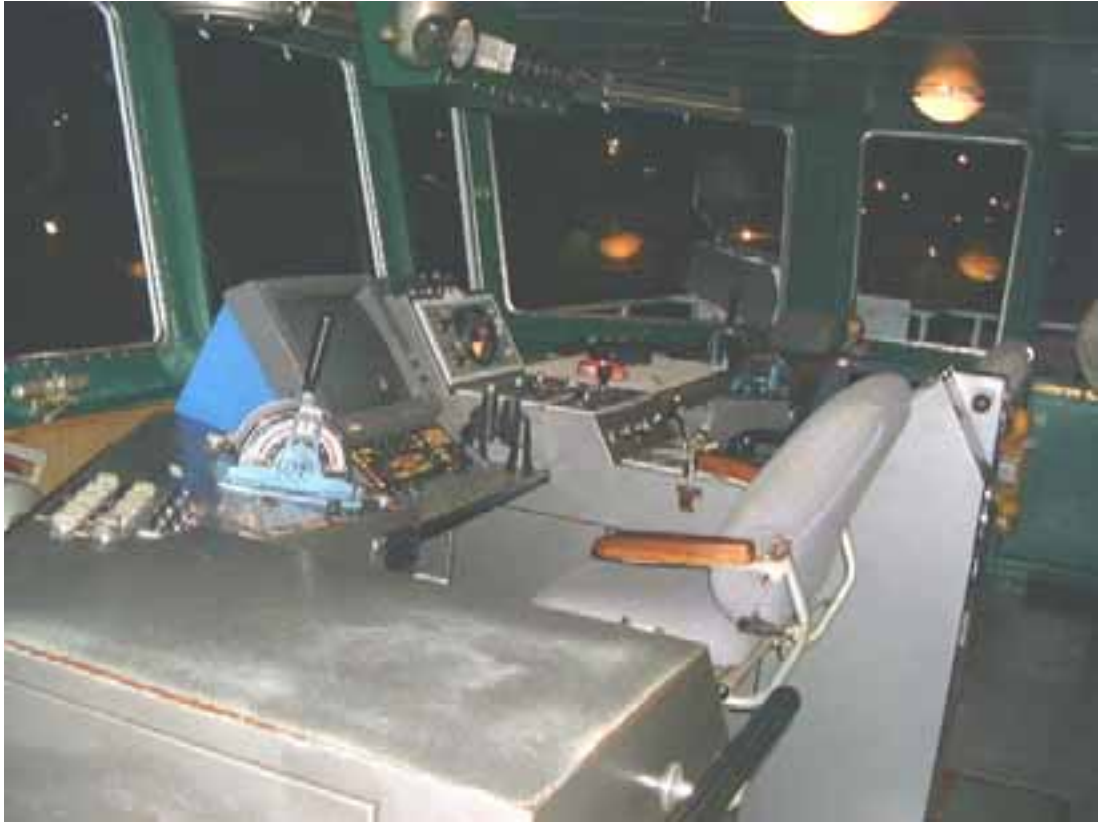
Kuva 8. Luotsin käyttämä ohjauspaikka vasemmalta kuvattuna. Peräsinkulman osoitin näkyy vain osittain tutkanäytön yläpuolella.

Luotsin oli keskityttävä ohjailussa kompassinäyttöön (NFU-vivun etupuolella). Suunta-poikkeaman korjaamiseksi hänen oli käännettävä katse kattoon ELNA-tutkan näyttölaitteen yläpuolelle nähdäkseen peräsinkulman osoittimen. Tuulen puuskien johdosta peräsinkulmaa joutui säättämään jatkuvasti. Aluksen kääntymisen saattoi todeta kulmanopeusmittarista, joka oli etuikkunan yläpuolella laivan keskiviivan oikealla puolella. Luotsin oli seurattava mittareita järjestyksessä kompassi-peräsinkulma-kulmanopeus. Katseen oli kierrettävä alas oikealle - ylös kattoon - oikealle ikkunan yläpuolelle kattoon.

Pitempiaikaiseen ohjailuun tulee käyttää matkaohjausta. Sitä kutsutaan nimellä Follow Up (FU). FU-vivun asento vastaa käskyä peräsimen asennoksi eli peräsimen asennon tuntee vivun asennosta. Täten voi keskittyä tutkaan alusta ohjaillessa. FU-ohjausvipu NFU-vipua huomattavasti kalliimpi, mutta käytössä turvallisempi, sillä alus ei pääse 'karakaamaan käsistä'. Säännöt eivät kiellä NFU-ohjauksen käyttöä ainoana käsiohjausjärjestelmänä. Siksi siitä on tullut tapa säästää ohjaamolaitteiden kustannuksissa. FU-ohjausta ei TRAVEBERGillä ollut.
