## Tutkintaselostus

C 13/2002 M

**ms KAJEN, karilleajo Ruotsinsalmessa Kotkan edustalla  
18.3.2002**

### **MS KAJEN, GROUNDING IN RUOTSINSALMI, OFF PORT OF KOTKA, ON 18.3.2002**

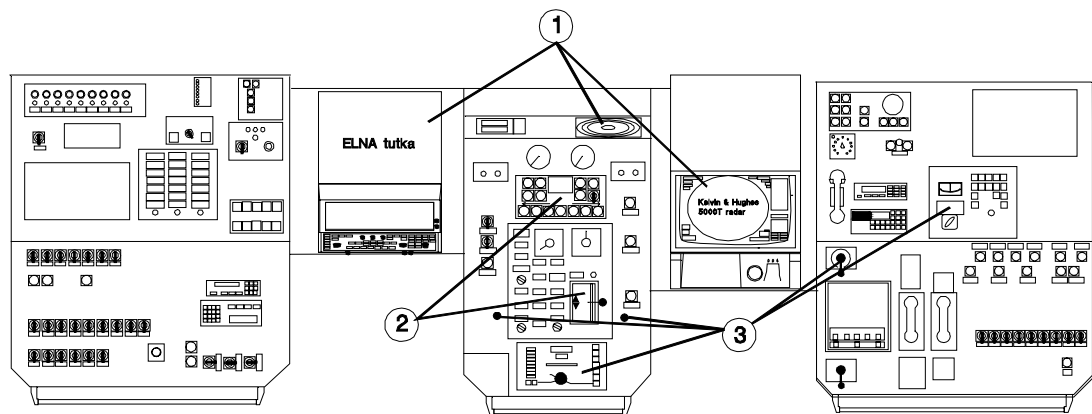
1. Tärkeimmät navigointilaitteet luotsauksessa olivat tutkat ja kompassi. Tutkan lähettimet olivat Kelvin & Hughes tyyppiä. Vasen näyttölaite oli ELNA yhtiön valmistetta. Oikea näyttölaite oli Kelvin & Hughes nucleus 5000T. Kompassi oli keskellä.
2. Tärkeimmät konekäskyihin liittyvät laitteet olivat keulapotkurin ohjaus ja pääkoneen käskynvälitin.
3. Tärkeimmät ohjailuun liittyvät laitteet olivat autopilotti, kaksi aikaohjausvipua, matkaohjaus ja peräsinkoneen hallintapaneeli.

*Kuva 2. KAJENin navigointi- ja ohjailupulpetti, ohjailun ja konekäskyjen kannalta oikeanpuoleinen työpiste oli tehokkain.*

Oikealla Kelvin & Hughes tutkan vieressä (kuvat 2 ja 4) oli matkaohjausvipu (Follow Up, FU). FU-vipu ilmaisee asennollaan peräsinkulman ja vapauttaa ohjaajan katsomaan tutkaa tai näkymää ikkunassa. Lyhytaikainen FU:n käyttö ei häiritse tutkanavigointia. Luotsilla ei ollut tietoa aluksen eri ohjailumahdollisuuksista tai niiden eri soveltuvuutta luotsaukseen.

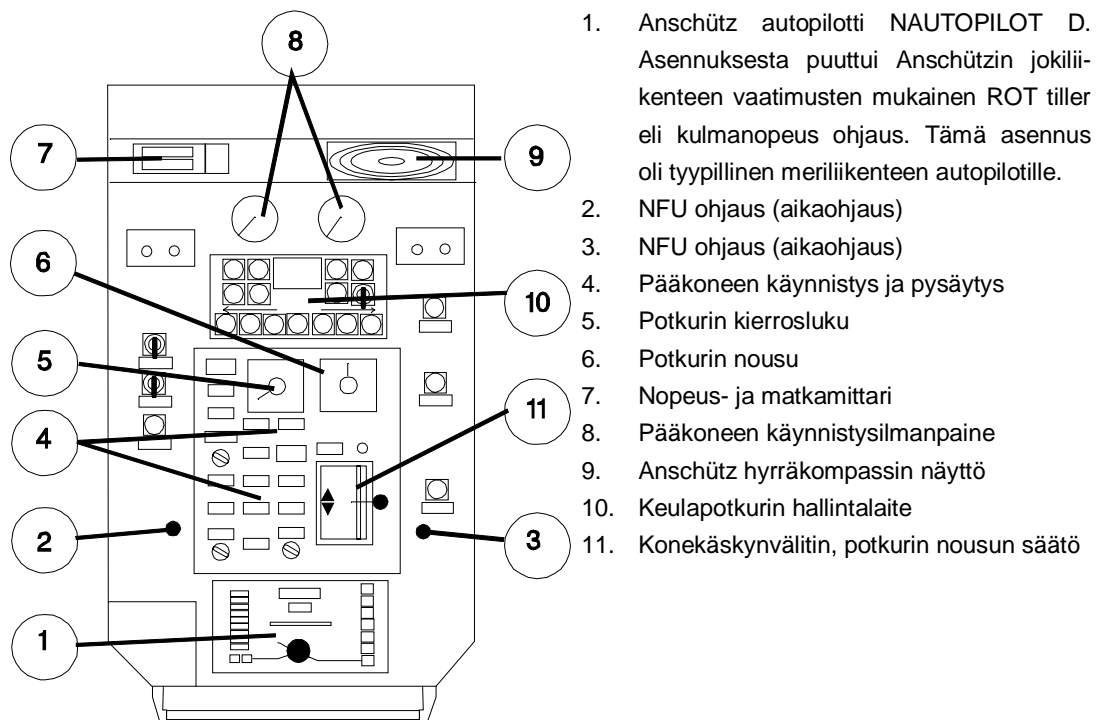
Kuva 3. Ohjailupulpetin keskiosa tutkien välissä, tämän konsolin edessä oli ikkunapilari, johon oli kiinnitetty peräsinkulman osoitin, luotsin käyttämä aikaohjausvipu on numero 3.

Kaksi Non Follow Up, NFU (aikaohjaus) -vipua keskikonsolissa kuvassa 3. NFU vaatii erillisen ruorimiehen.

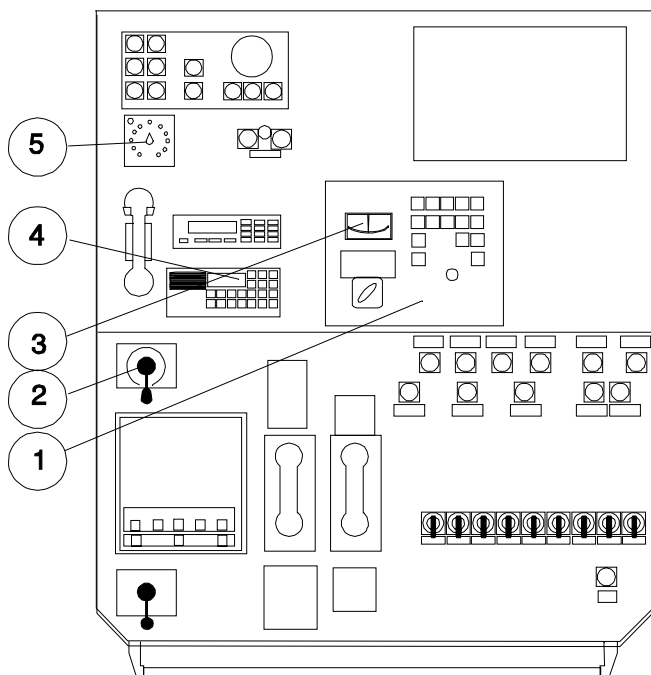
1. Tenfjord peräsinkoneen hallintayksikkö
2. Matkaohjaus FU olisi ollut luotsauksen kannalta paras käsiohjaus. Se voitiin kytkeä käyttöön Tenfjord peräsinkoneen hallintayksiköstä
3. Peräsinkulman mittari
4. VHF DSC radiopuhelin
5. Konekäskyjen varajärjestelmä eli kuittauslaite komentosillan ja konehuoneen välillä

*Kuva 4. Ohjailupulpetin oikealla puolella oleva konsoli, siinä oli ohjailun kannalta tärkeimmät laitteet eli peräsinkoneen hallinta ja FU ohjausvipu (matkaohjaus).*

Follow Up, FU eli matkaohjausvipu oikeassa konsolissa kuvassa 4. FU soveltuu parhaiten luotsin tai vahtipäällikön käyttöön, joiden on huomioitava muutakin kuin peräsinkulman osoitin.

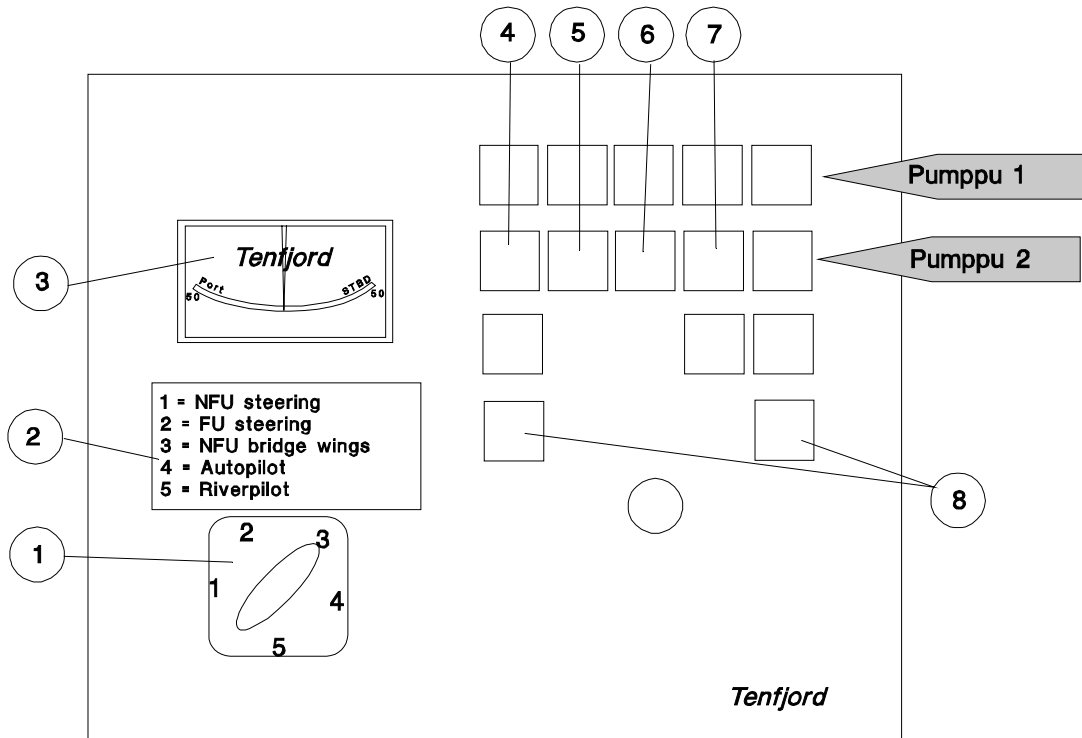
Kuva 5. TENFJORD peräsinkoneen hallintapaneeli oikeassa konsolissa.

Ohjailumoodien kytkin oli harhaanjohtava. Siihen oli pantu liikaa toimintoja. Jokiliikenteen kulmanopeusohjailu sisältyi valmiina Anschütz NAUTOPILOT D autopilotiin, eli ul-

koisen valintakytkimen viimeinen asento 5 oli tarpeeton ja harhaanjohtava. Yhteenvetona ohjailujärjestelmästä voidaan todeta, että FU-ohjaus olisi ollut luotsauksen kannalta selkein ja turvallisoin vaihtoehto.

1. Ohjailumoodien valintakytkin
2. Kyltti ohjailuodeista. Se oli tehty myös saksaksi. Saksalaisessa kyltissä oli harhaanjohtavaa se, että RIVERPILOT tekstiä vastasi saksalainen termi KABELSTEUER.
3. Peräsinkulman osoitin 0-50°, ei ollut tehooperaasin
4. Pumppujen ylikuorman hälytys
5. Pumppuihin liittyvä hälytys
6. Pumppu on pysähtynyt

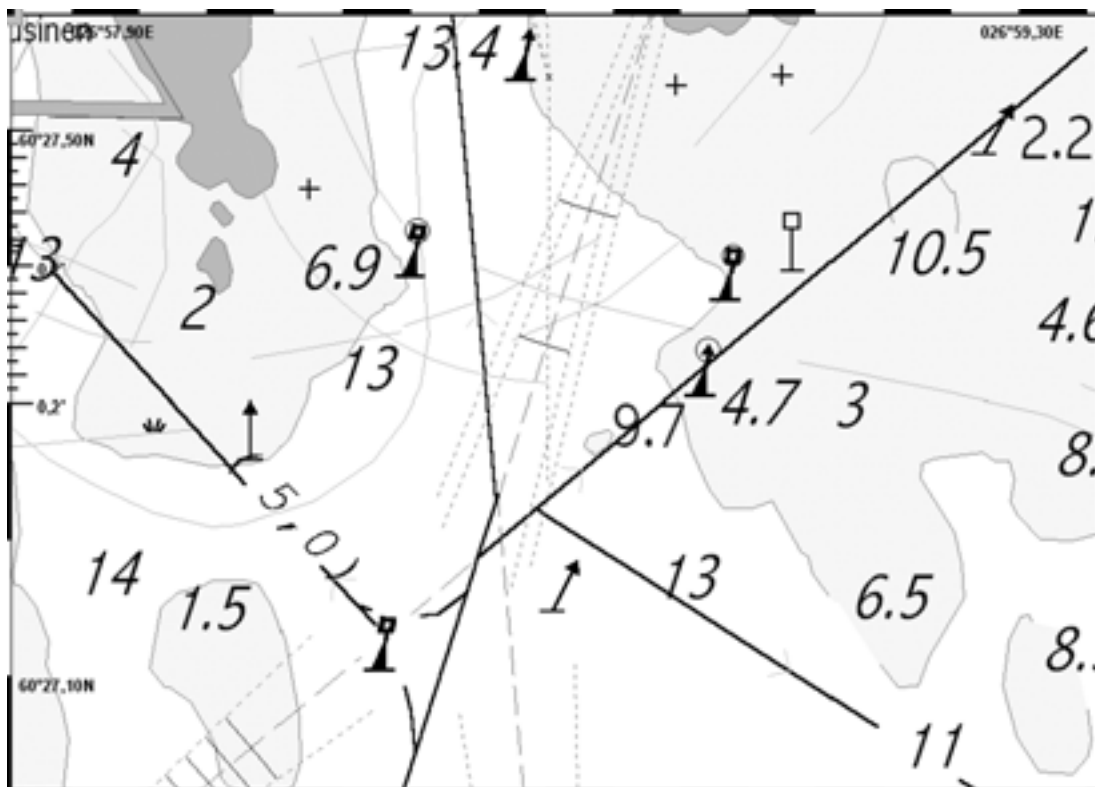
Etelästä tullaan 10 metrin väylää suuntaa 018° ja käännetään Ruotsisalmen 6,1 metrin väylälle suunnalle 050°. Kansainvälisen väylän leveysuosituksen mukaan väylän leveyden tulisi olla neljä alusleveyttä eli KAJENin tapauksessa 60,8 metriä. Väylän leveys on noin 55-60 metriä. Ohjailutehtävä väylälle jäissä oli vaativa, koska kääntyminen Ruotsinsalmen väylälle on vaativa avovedessäkin.

Kuva 6. Väylän käännös Ruotsinsalmeen, merimerkkien merkitys on ratkaiseva (© Merenkululaitos).

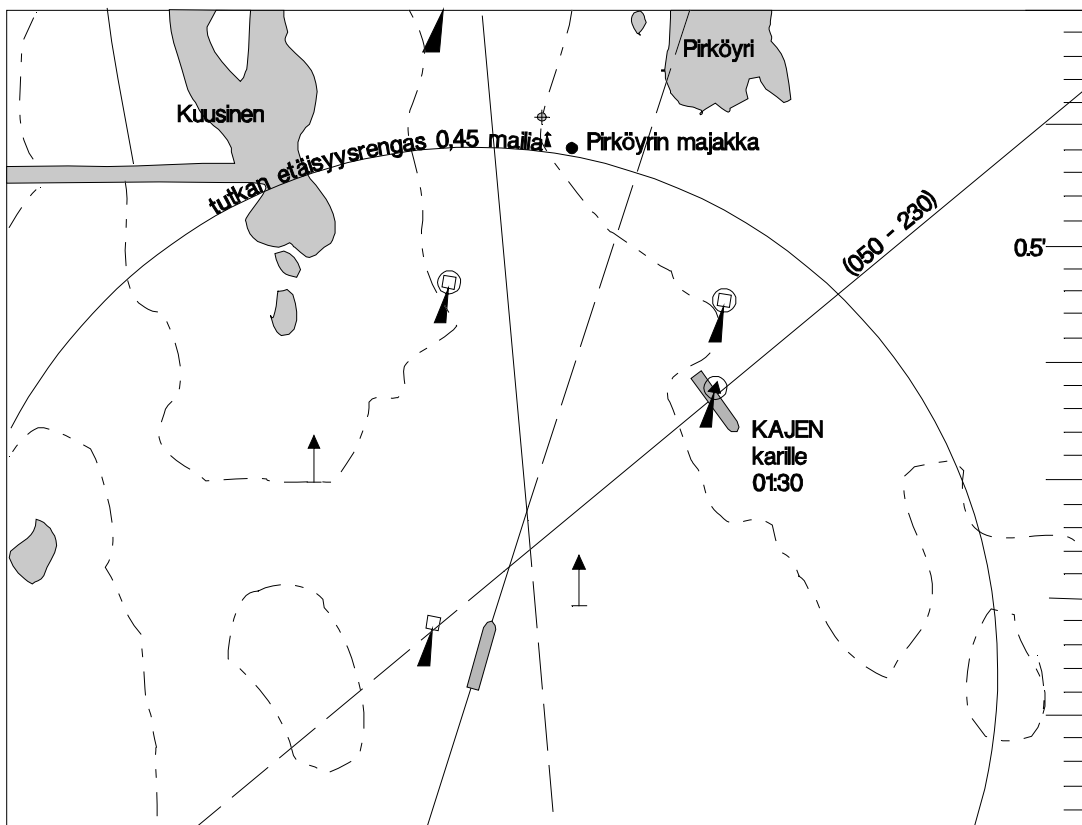
Kuva 9. Käännöksen aloituspaikka ja karilleajopaikka.

Aluksi jäät jarruttivat käännöstä, jolloin luotsi lisäsi peräsinkulmaa. Luotsin sanojen mukaan ”kun käännösnopeus oli sopiva ruori laskettiin keskelle ja miltei heti sen jälkeen vasemmalle”. Jäiden vuoksi aluksen käännösnopeus hidastui vain hieman, joten keulapotkuri kytkettiin vasemmalle. Tämä ei auttanut, koska jäät ohjasivat aluksen keulaa oikealle. Koneella otettiin täysi pakki. Alus lipui noin 2-3 solmun nopeudella karille ja jäi kiinni kello 01.30 (kuva 9). Vihreä poiju oli noin 10 metriä aluksen kyljestä. Luotsi jätti meriselityksen yhteydessä piirroksen karilleajopaikasta, jossa KAJENin suunta oli noin 144°.

Luotsi aloitti käännöksen Ruotsinsalmeen kun tutkaetäisyys Pirköyrin majakkaan oli 0,45 mailia. Käännös ajettiin simulaattorissa avovesiolosuhteissa. Aluksen nopeus oli simuloitaessa 8 solmua. Käännös aloitettiin luotsin ilmoittamassa kohdassa 20° peräsinkulmalla. Sen pysäyttäminen tehtiin myös 20° peräsinkulmalla. Simulointi todisti, että käännös onnistui avovedessä ja aloituspiste oli oikein määritelty. Suuria peräsinkulmia ei tarvittu. Avovedessä on mahdotonta kääntyä luotsin ilmoittamasta kääntöpaikasta siten, että päädytään karille suunnalla 144° (kuva 9).

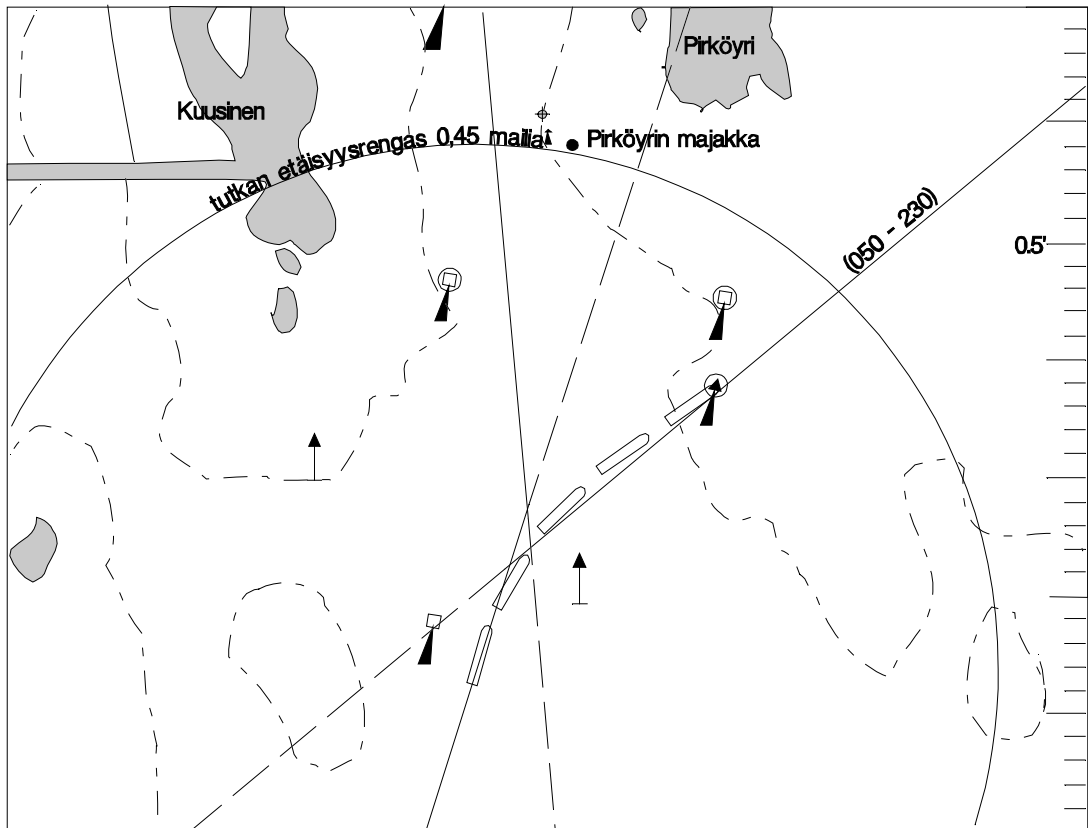
Luotsin aloittaessa käännöksen jäätilanne ei antanut aihetta muuttaa käännöksen aloituskohtaa. KAJENilla ei ollut tehoeräjä, joten jää on ohjannut aluksen oikealle. Käännös oli aluksi hidasta, joten luotsin oli pakko lisätä peräsinkulmaa. Käännösnopeus nousi kuitenkin liikaa ja luotsi otti vastaruoria. Perämies piti kulmanopeutta liian suurena. Jäät ohjasivat alusta ja perämies sanoi aluksen osuneen kiintojäähän eikä sen seurauksena enää totellut ruoria.

Kuva 10. Avovesiolosuhteissa simuloitu käänнос Ruotsinsalmeen luotsin antaman käänntömerkin mukaan. Käänntöksen aloituskohta oli oikein suunniteltu.
