Tutkintaselostus

C 2/2002 M

MS CITY OF SUNDERLAND, karilleajo Hangossa 1.1.2002

MS CITY OF SUNDERLAND GROUNDING OFF HANKO, FINLAND, JANUARY 1, 2002

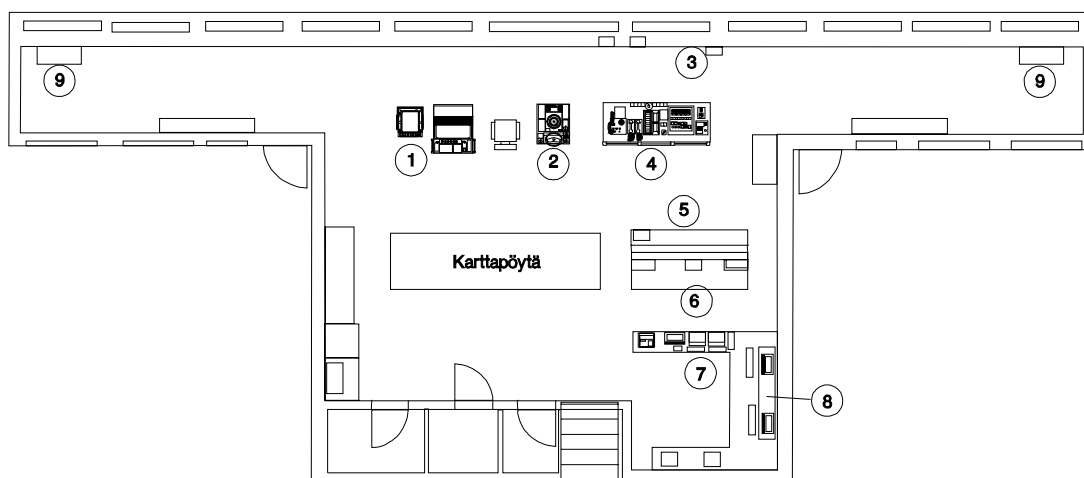
Kuva 2. CITY OF SUNDERLANDin komentosiltajärjestely.

Navigoinnissa käytettävä radiopuhelin on etuseinällä ikkunan alapuolella. Se on merkitty tarralla No. 1 VHF (Kuvassa yllä laite 3). Konsolien 5 ja 6 välillä on kattoon yltävä seinä. Konsolin 7 etupuolella on avattava verho.

Laitteiden hajanainen sijoitus haittasi paikanmäärityksen ja ohjailun tehokkaan yhdistämisen. Komentosiltajärjestely ei edistänyt yhteistyötä luotsauksessa. Laitteet täyttivät vaatimukset.

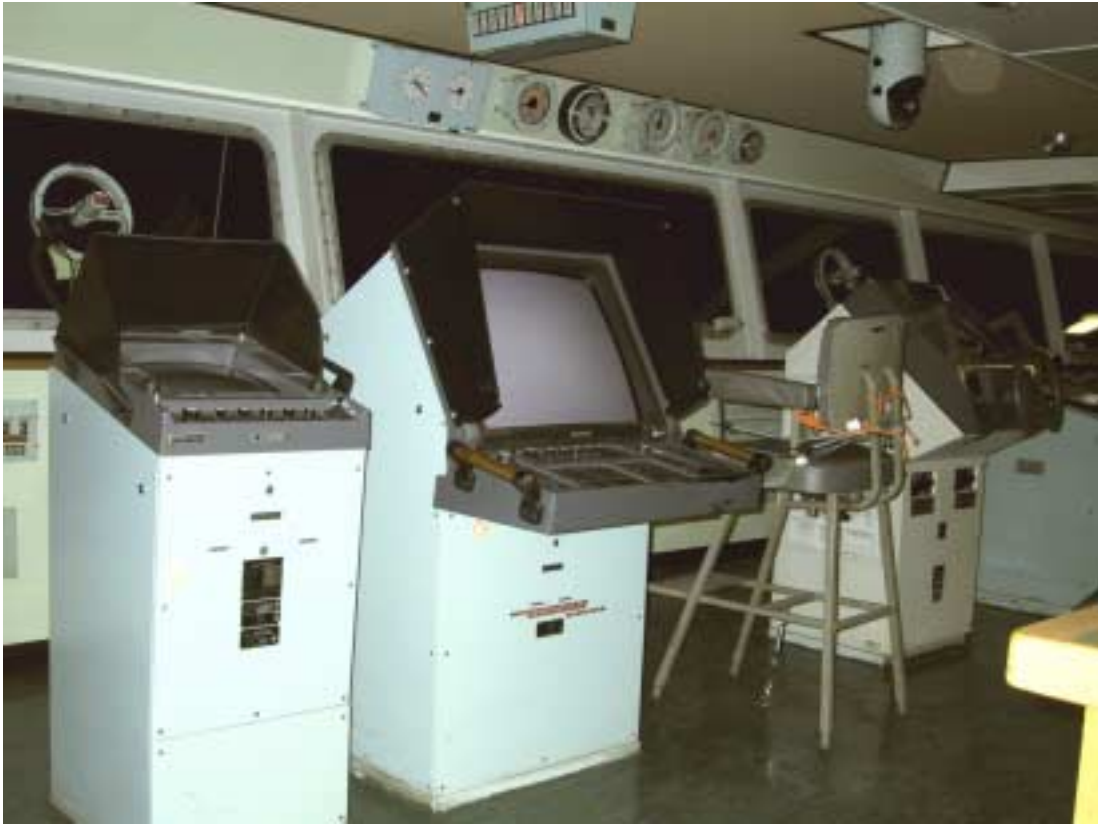
Kuva 6. Aluksen FURUNO -tutkien näyttölaitteet.

Aluksella on kaksi tutkaa. Tutkien lähettimet ovat samaa tyyppiä, mutta näyttölaitteet ovat eri tyyppisiä. Magnetronit ovat 9419 ± 30 MHz ja aaltopituudet ovat 3 cm (X-band). Lähetytshot ovat 25 kW.

Tutkista vasemmanpuoleinen on tyyppimerkiltään FURUNO FR-2020X-4A. Näyttölaitteen valmistus aloitettiin 1980-luvun lopulla ja se lopetettiin noin 1994-1995. CITY OF SUNDERLANDIN näyttölaite oli hyväksytty käyttöön 22.03.1988. Kuvaputken halkaisija on 20 tuumaa. Erottelukyky on alle 20 metriä 0.25' mitta-alueella. Suuntiman erottelukyky on parempi kuin 1° . Antennin halkaisija on 240 cm. Näyttölaite toimii tosiliikkeellä, jos loki on kytketty siihen. Näyttötapoina on Head-up näytön lisäksi North-up ja Course-up, jos kompassi on kytketty näyttölaitteeseen.

Tutkista oikeanpuoleinen on tyyppimerkiltään FURUNO FR-2022X-4A. Näyttölaite tyyppi hyväksyttiin vuonna 1989 ja sen valmistus lopetettiin 1995. CITY OF SUNDERLANDIN näyttölaite oli hyväksytty käyttöön 26.12.1989.

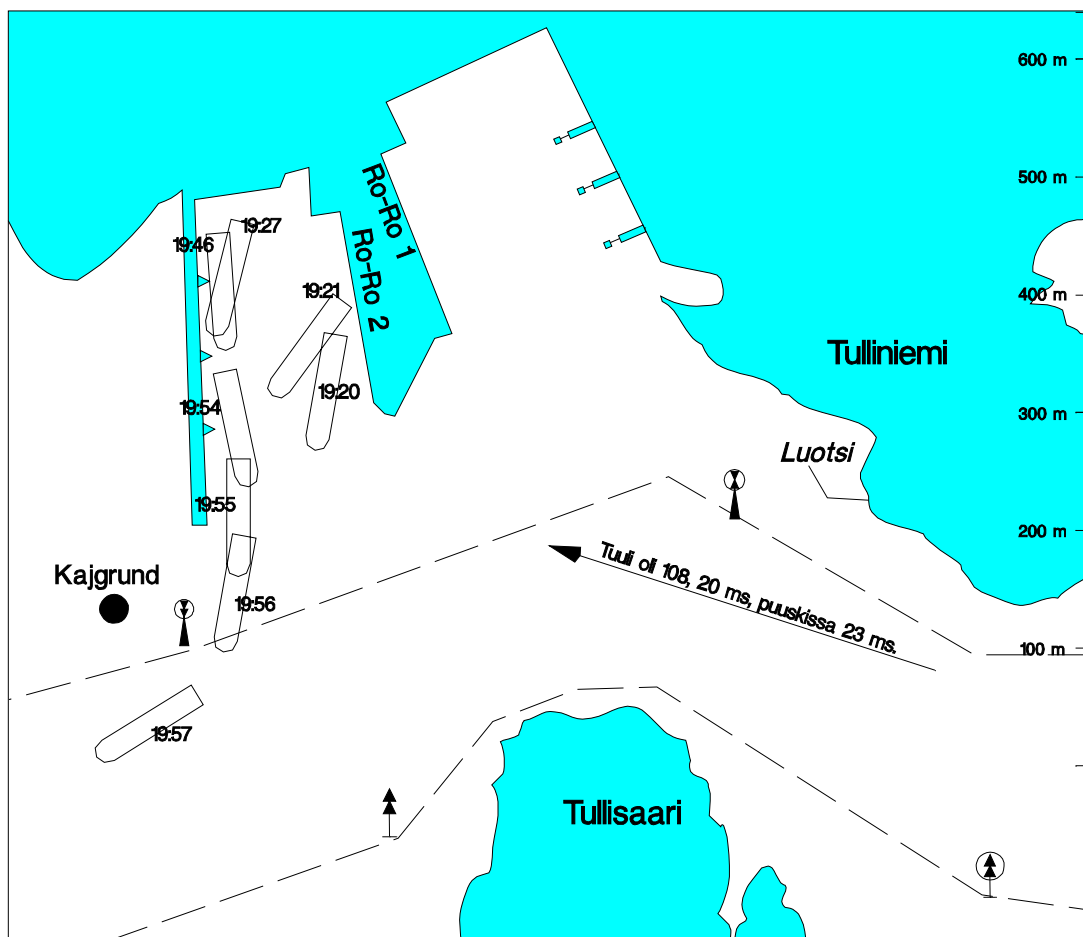
Klo 19.20⁴ alus oli kääntynyt ulkosataman laiturin 2 eteläpuolella ja lähestyi laituria perä edellä (kuva 9).

Kuva 9. CITY OF SUNDERLANDin asema satama altaassa on arvioitu meriselityksen, todistajalausuntojen ja kurssipiirturin mukaan.

CITY OF SUNDERLANDin kyljessä ei ollut pollareita, joihin hinaaja AJAX olisi voinut kiinnittyä. AJAXille tuotti ongelmia avustettavan jäinen ulkosivu. Keulan jäänyt kumi luisti, eikä AJAX saanut suoraa työntöä aikaan. Tilannetta haittasi satama-altaassa ollut kiintojää. AJAX ei pysynyt parhaassa mahdollisessa työntöasemassa eikä pystynyt työntämään tarpeeksi tehokkaasti⁵.

Päällikkö oli aluksen vasemmalla siivellä ja käytti konekäskynvälitintä⁶. CITY OF SUNDERLAND alkoi sortua tuulessa. Puolivälissä laituria alus oli vinottain laituriin nähden keulan ollessa lähellä diktaaleita oikealla puolella ja perän ollessa vielä kaukana laiturin ulkopuolella, jotta köysi olisi voitu heittää maihin⁷. Aluksen sortuessa sen suuntaa saatiin käännettyä siten, ettei keula lyönyt diktaaleihin. Luotsi käski hinaajan paeta CITY OF SUNDERLANDin perän ympäri turvaan. CITY OF SUNDERLAND pysähtyi viimein diktaalain varaan noin kello 19.27⁸ ja pysähtyi suunnalle 194° viidentoista minuuttia ajaksi. Jäät pysäyttivät aluksen sortumisen⁹.

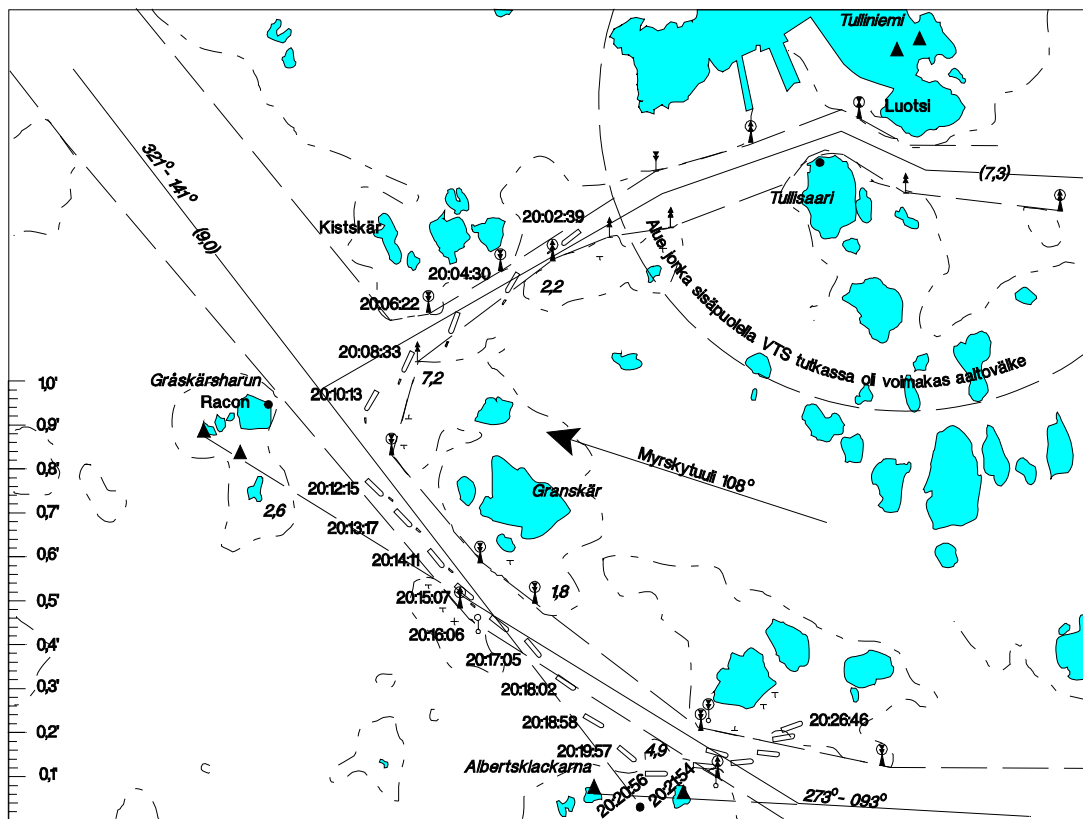
Kuva 10. CITY OF SUNDERLANDin kulkema rata VTS seurannan mukaan.

VTS kuvalla on kohdistusvirhe. VTS tutkavideon kuvaa on siirrettävä kartalla suuntaan 150° noin 90 metriä. Aluksen paikkojen tarkkuus kuvassa 10 on noin kaksi laivan leveyttä.

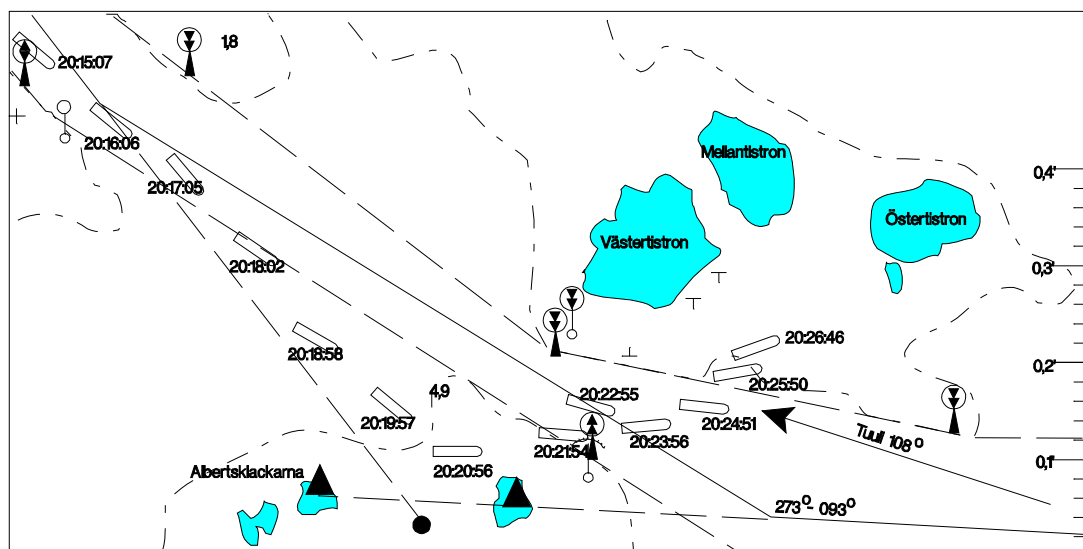
Kuva 11. CITY OF SUNDERLANDin kulkema rata ennen karilleajoa.

Luotsi alkoi manata tutkakuvan huonoa laatua heti hinaajan irrotuksen jälkeen. Hän sanoi kuitenkin meriselityskuulustelussa, että olisi ollut vaikeaa saada tutkakuvaa paremmaksi. Konekäskyt vaihtelivat puolesta täyteen tehoon. Päällikkö säätöi tutkan kuvaa, juoksi muuttamaan konekäskyä, luotsi muutti mittakaavaa, mikä johti taas uuteen tutkavideon viritykseen.

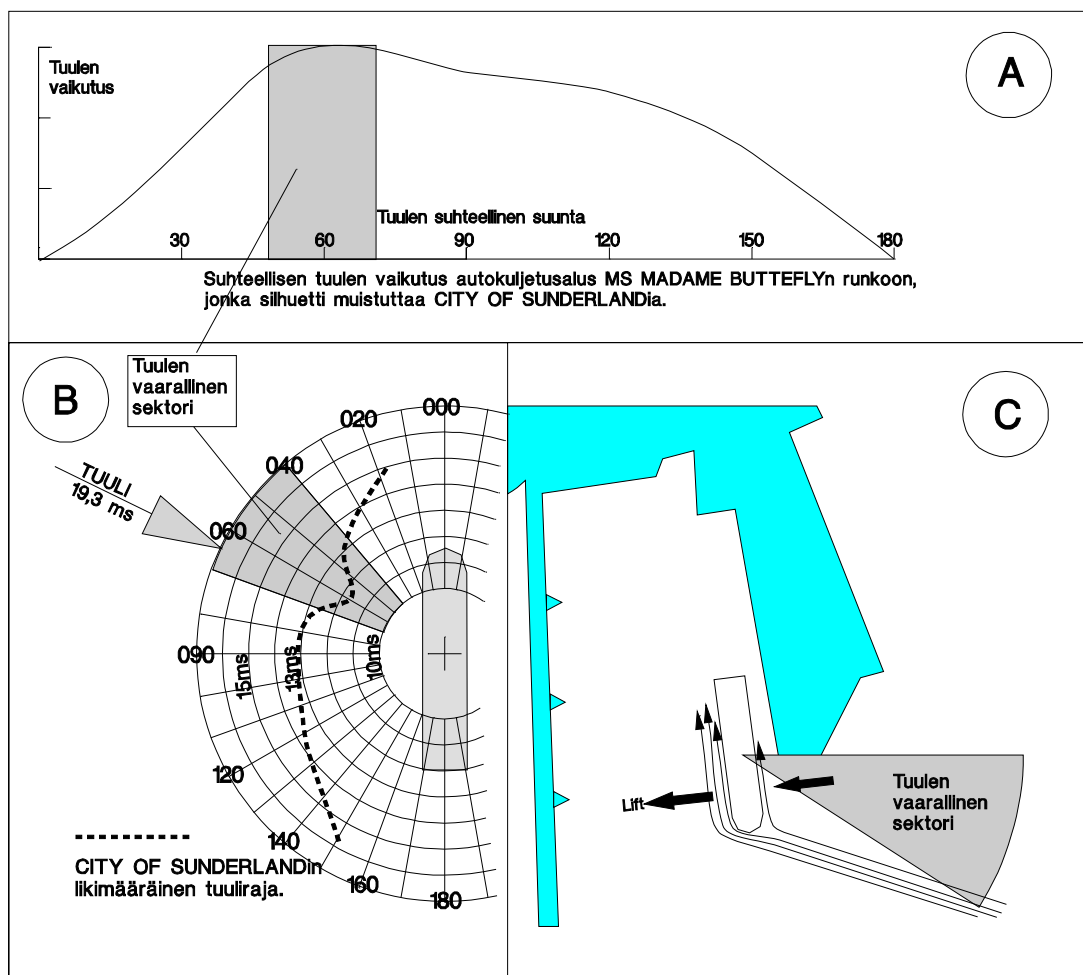
Aluksen PILOT CARD ilmaisi, että keulapotkurin teho ei riitä, kun tuuli on yli 13 suoraan sivulta. Tuulen ollessa noin 60° aluksen keulasta, syntyy rungon suojan puolelle voimakas noste, joka sortaa alusta voimakkaammin kuin suora sivutuuli. Tuulen suunta oli CITY OF SUNDERLANDin laiturointitilanteessa pahin mahdollinen (kuva 12). Aluksella on tuulivoimataulukko (taulukko 8), jossa tuuli suoraan sivulta on oikein, mutta 45° kulmassa edestä tuulen voima on liian pieni. Suhteellisen tuulen vaarallista suuntaa ei oltu kuvattu.

Kuva 12. CITY OF SUNDERLANDin arvioitu tuuliraja PILOT CARDin sekä yleisten tuulirajamäärittelyjen perusteella²⁵. Tuuliraja oli ylitetty.

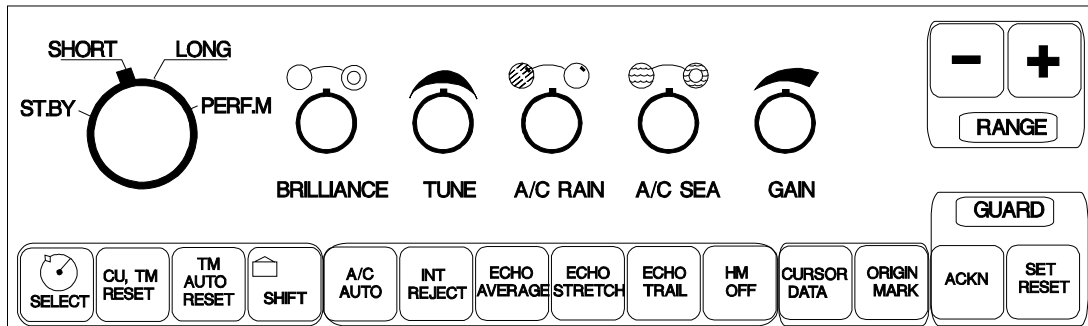
Kuva 14. CITY OF SUNDERLANDin päätutkan kuvansäädön käyttöliittymä, joka on selkeä ja helppokäyttöinen.

Tutkan säädöt olivat ergonomiset. Säätämiseen tarvittiin TUNE (viritys), A/C SEA (aaltovälkkeen vaimennus) ja GAIN (voimakkuus) säätöjä. Ne oli järjestetty loogisesti siten, etteivät säätönapit olleet toistensa päällä. Tutkalla oli vaatimusten mukainen 3 sentin lähetin, joka ei ole paras mahdollinen aaltopituus, kun tutkassa on aaltovälkettä. Käytettävissä olleiden tietojen mukaan itse tutkassa ei ollut teknistä vikaa (kuva 15).

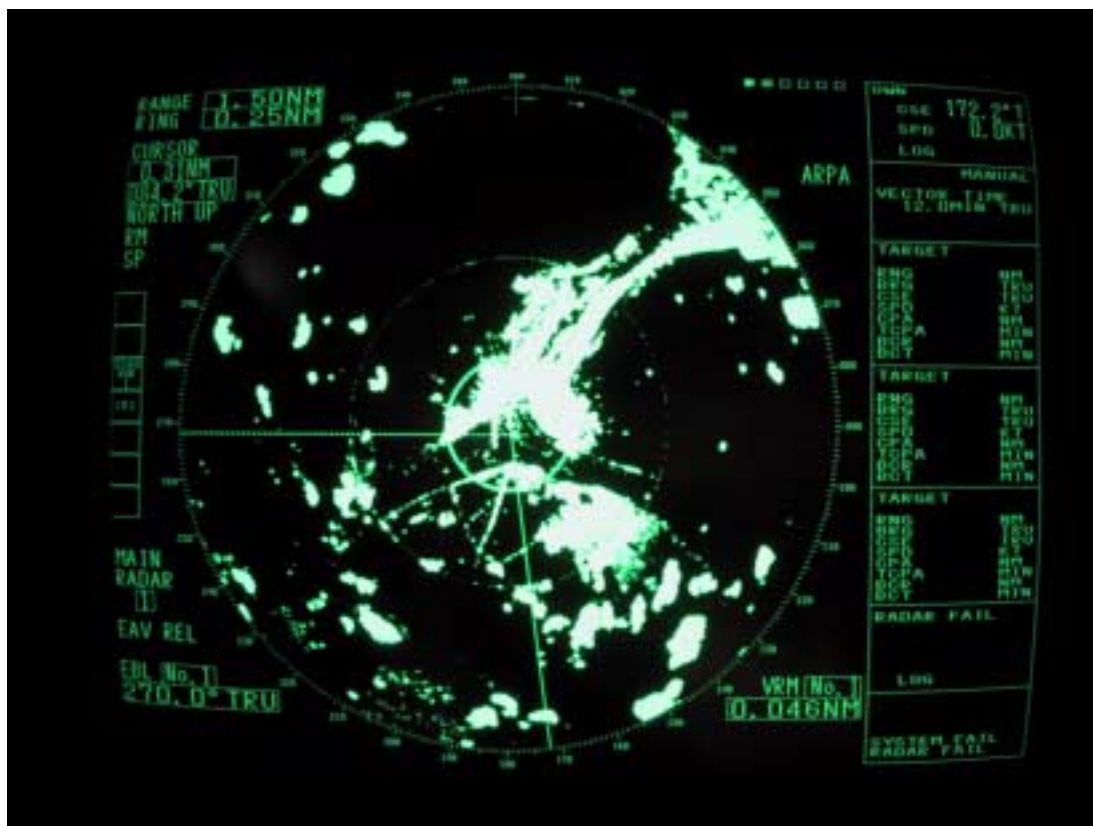
Päällikön ja luotsin mielipiteet tutkan kuvasta olivat yhtenevät. Päällikön mukaan kuvassa oli aaltovälkettä. Hän koitti säätää aaltovälkettä pienemmäksi muutaman kerran hinaajan irrotuksen jälkeen. Luotsi sanoi tutkan käytön olleen olematonta. Hänen mukaan vastaavissa olosuhteissa tutka on saatu viritettyä, mutta hän ei osannut sanoa, oliko aluksen tutkassa teknistä vikaa. Toisaalta luotsi sanoi myös, että vallitsevissa olosuhteissa olisi ollut vaikeaa saada kuvaa paremmaksi. Aallokko ja jää muodostivat yhdessä epätavallisen voimakkaat häiriöt.

Kuva 15. CITY OF SUNDERLANDin päätutkan kuva laiturissa onnettomuuden jälkeen.

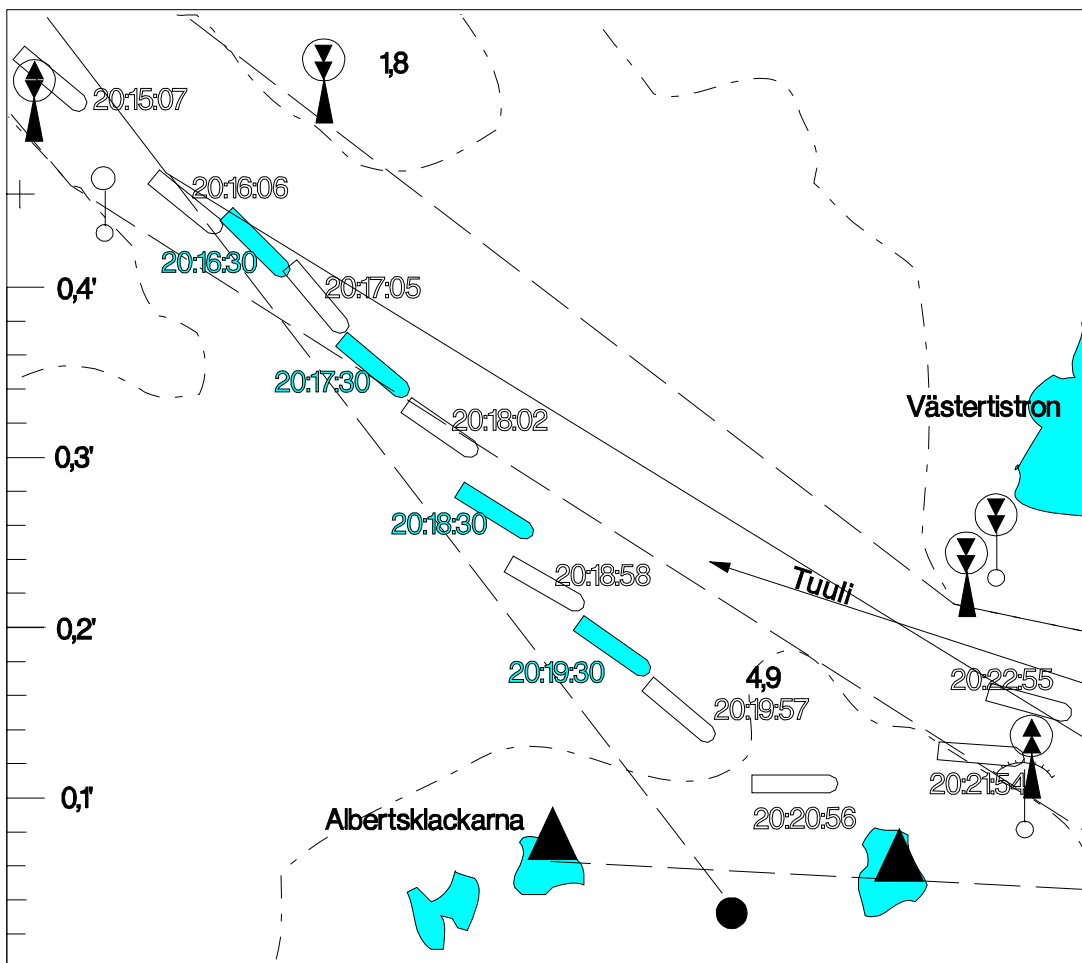
Kuva 17. CITY OF SUNDERLANDin käyttämä kompassisuunta viittaa siihen, että sorron määrittämisessä oli vaikeuksia huonon tutkakuvan vuoksi.
