Tutkintaselostus

C 3/2002 M

**DOURO CHEMIST, karilleajo Lövskärin risteysalueella
19.2.2002**

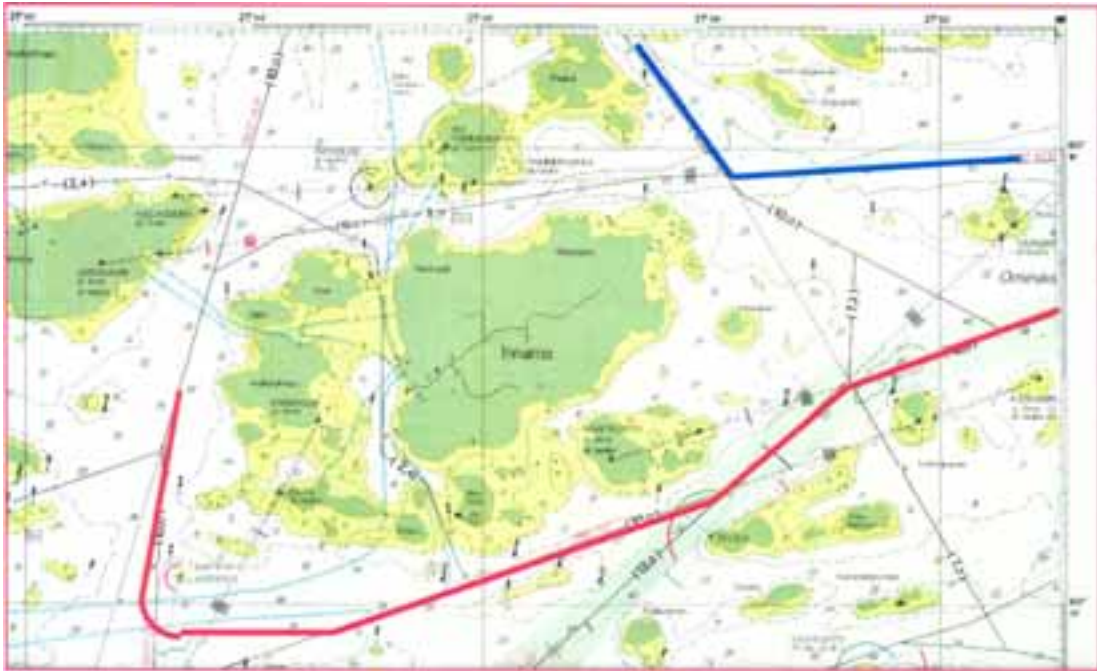
Aluksen sivuuttaessa Purhan saarta päällikkö uskoi, että tässä muutetaan kurssille 267,5°, mikä oli aluksen normaali suunniteltu reitti Isokariin. Luotsi ei kuitenkaan muuttanut kurssia. Päällikön tiedusteltua miksei kurssia muuteta, luotsi ilmoitti, että Innamon pohjoispuoleinen 10 m väylä on tukossa jään takia ja ilmoitti ajavansa Innamon eteläpuoleista väylää. Tieto tästä rajoituksesta ei ollut saavuttanut päällikköä aiemmin.

Päällikkö ja luotsi menivät yhdessä katsomaan karttapöydällä olevaa merikarttaa ja luotsi selitti tilanteen, mutta jätti ilmeisesti korostamatta että Kaitkiven käännos tehdään ainoastaan yhteen tutkamaaliin tukeutuen. Tutkijoiden käsitys on että käännöksen loppuvaihe oli tarkoitus varmentaa optisin havainnoin. Päällikkö tutki luotsin suosittamaa reittiä. Se on merkitty syväväylä eikä päällikkö epäillyt uuden reitin valintaa ja luotti luotsiin tässä tilanteessa. Päällikkö perehtyi poikkeavaan reittiin määrittämällä tarkan paikan, seuraavan suunnan ja matkan. Jokaisella uudella kurssilla päällikkö meni merikartan luo perehtymään seuraavaan väyläosuuteen.

Kuva 4. Sininen viiva kuvaa päällikön tekemää reittisuunnitelmaa ja punainen luotsin valitsemaa reittiä

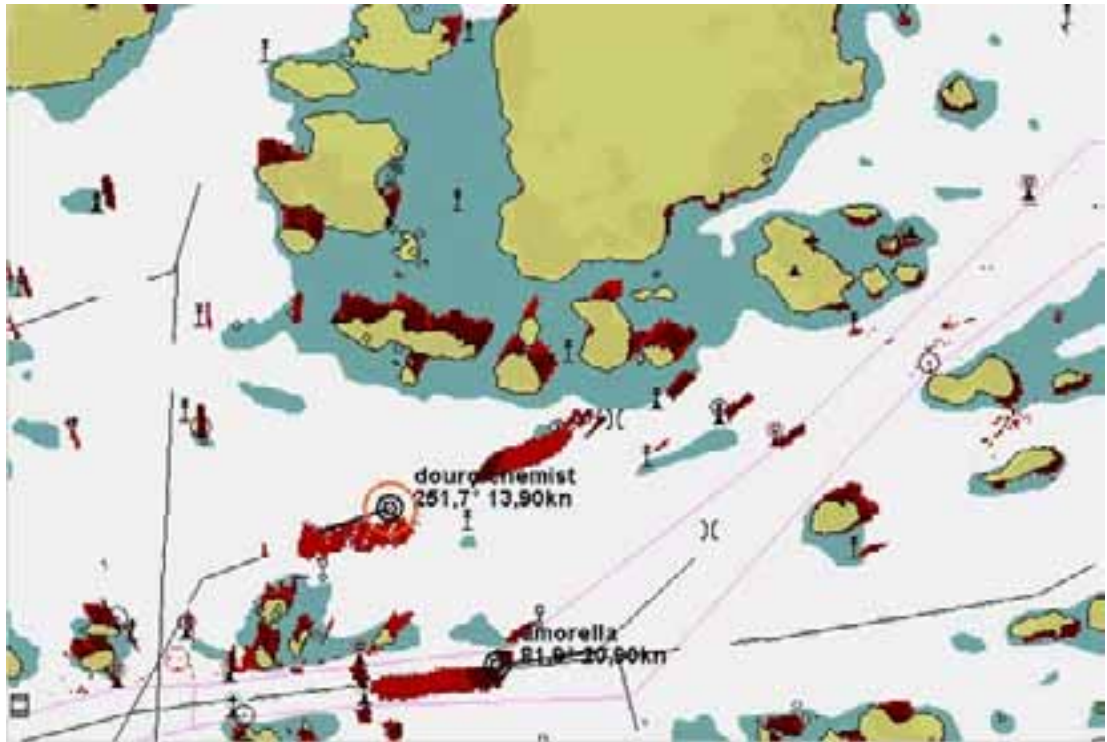
Alus ajoi Kaskisgrundetin perälinjaa pitkin linjan ollessa hivenen auki etelään. Luotsi piti linjaa auki hallitakseen lounaistuulen aiheuttaman sorron. Kello 05.49 alus ohitti eteläpoijun VQ(6)+LF 10 s. Kaitkiven loisto näkyi kummassakin tutkassa. Päällikkö meni karttapöydän ääreen tutustumaan tilanteeseen. Luotsi jatkoi Kaskisgrundetin linjaa kunnes Grangrundetin reunamerkki oli 4 kaapelin päässä, jolloin hän käänsi suunnalle 270°. Tässä käänöksessä päällikkö oli vielä vakuuttunut aluksen turvallisesta navigoinnista ja luotsin mahdollisuuksista suoriutua tulevasta jyrkästä käänöksestä.

Kuva 5. VTS-rekisteröintikuva aluksen ajaessa Kaskisgrundetin (katso kuva 4) linjalla ennen käännoä länteen.

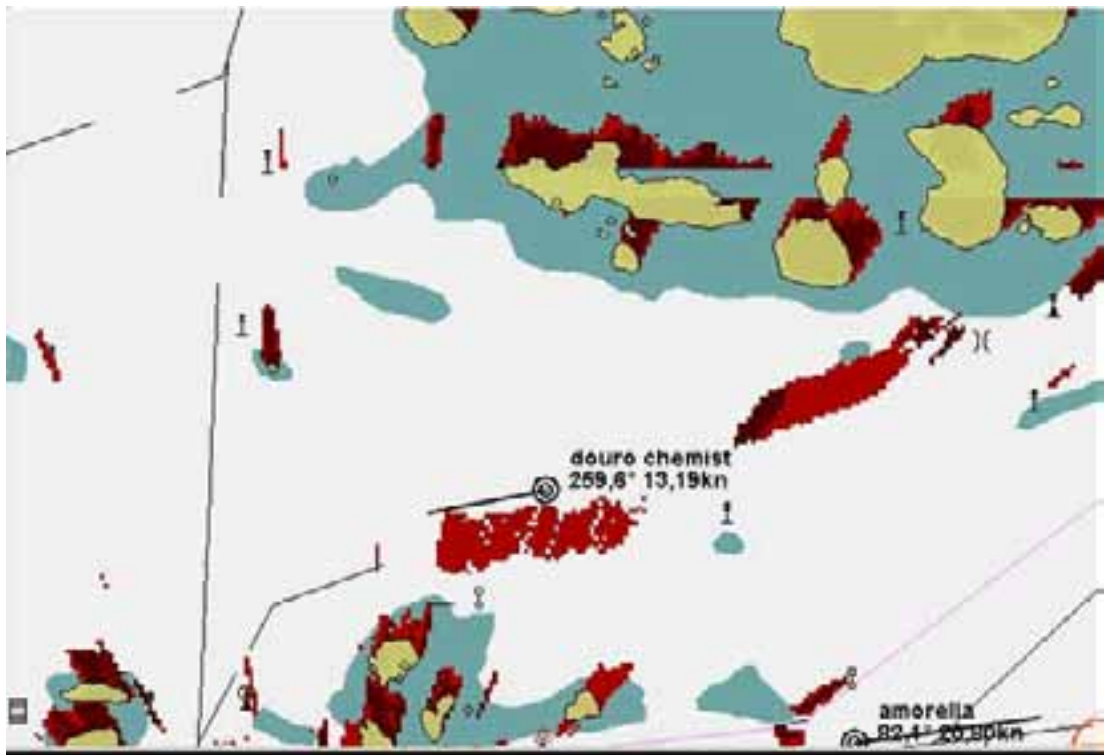
Kuva 6. Alus kääntymässä suunnalle 270 °. Grangrundet ja Kaitkivi (katso kuva 4) näkyivät vielä aluksen tutkalla.

Luotsi teki suunnan muutoksen 270°:een Grangrundetin ollessa 4 kaapelin päässä, mutta hätäntyi "kadotettuaan" Kaitkiven. ja tietämättä aluksen todellista sijaintia hän alkoi kääntää lisää oikealle ensin 280°:een ja myöhemmin lisää yrittäen estää käännöksen menemistä pitkäksi. Tutkijoiden käsityksen mukaan on alus pysäytettävä mikäli sen sijainnista ei ole varmuutta ja matkaa voidaan jatkaa vasta sen jälkeen, kun sijainti on varmistettu. Luotsin mukaan onnettomuuden syntyyn vaikutti myös kohtalainen 6 m/s lounaistuuli sekä meriveden virtaus pohjoiseen päin.

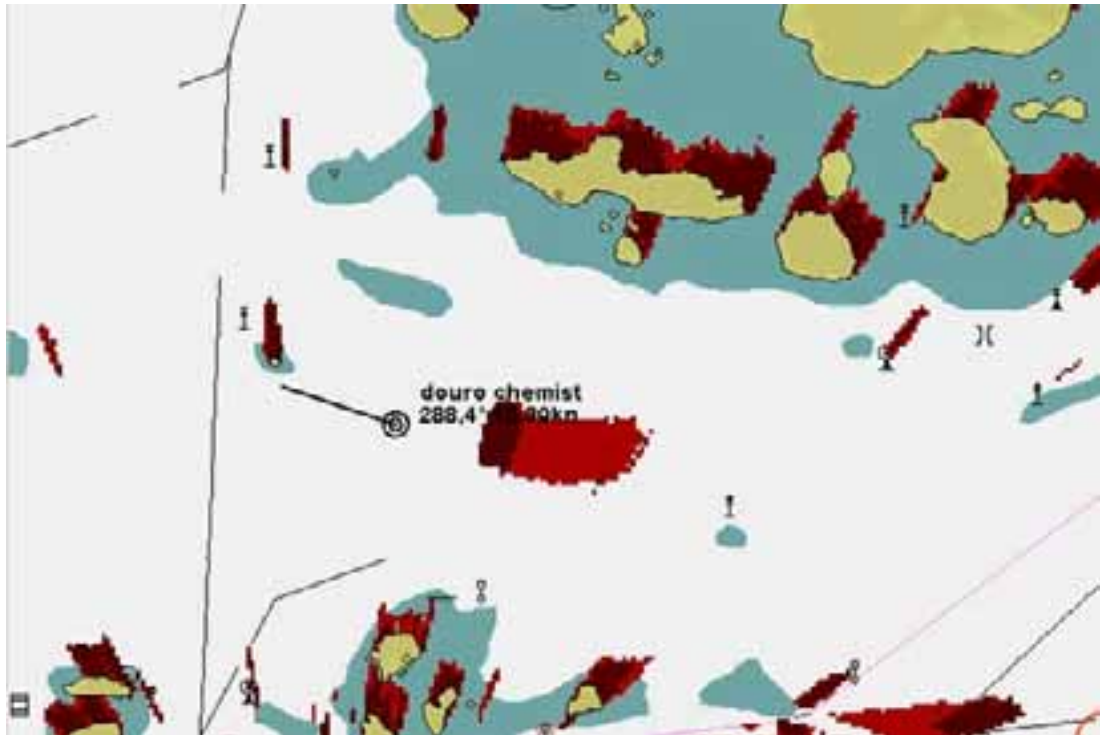
Kuva 7. Viimeinen mahdollisuus välttää haveri mikäli paikanmääritys olisi onnistunut.

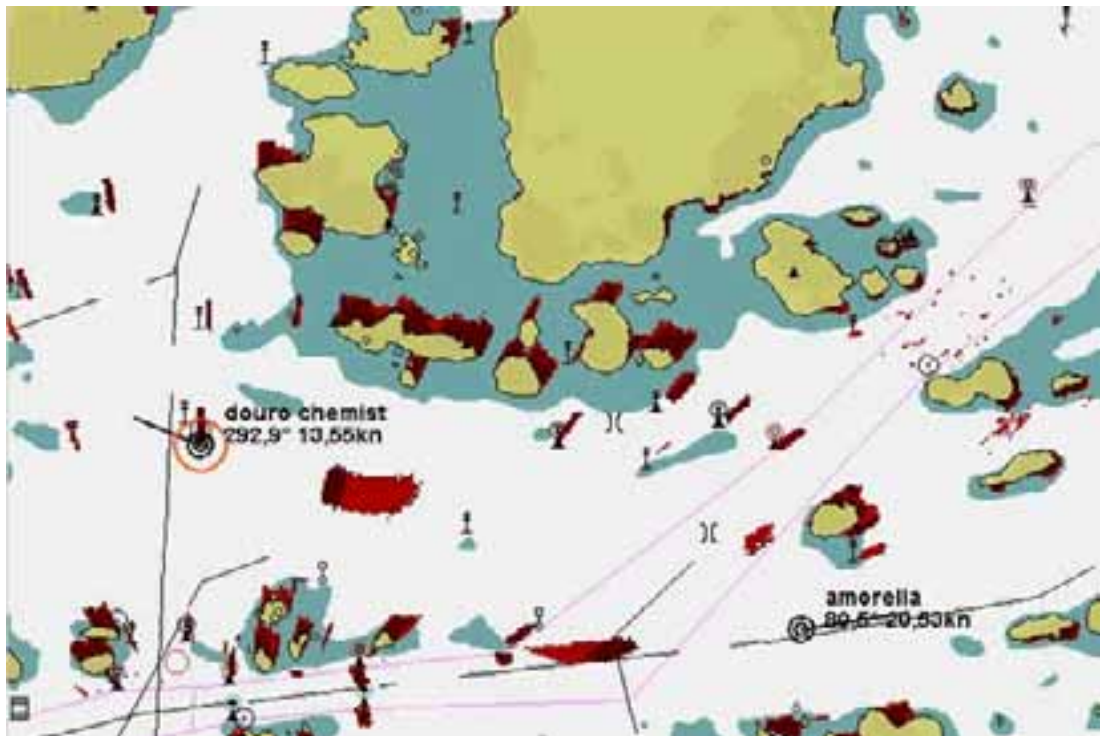
Kuva 8. Alus ja Kaitkiven matalikko kohtaavat.

Pohjakosketus. Valonheitin kytkettynä havaittiin klo 05.54 Kaitkivi keulan oikealla puolella noin 10 m etäisyydellä valonheittäjän keilassa ja samalla hetkellä vasemmalle aloitetun käännöksen aikana alus sai pohjakosketuksen. Pohjakosketushetkellä luotsi, III-perämies ja päällikkö totesivat Kaitkiven olevan pimeä. Tutkinnassa ilmitulleiden seikkojen mukaan alus ei ollut Kaitkiven valaistulla sektorilla.

Sukeltajan merenpohjassa 5.3.2002 tekemien tutkimusten perusteella ensimmäinen pohjakosketus tapahtui n. 20 m etäisyydellä Kaitkivestä kaakkoon, jossa veden syvyys on n. 4,2 m. Tämä kohta on Kaitkiven pimeässä sektorissa.

Pohjakosketusjäljet löytyvät syvyydestä 3,8 – 5,2 m. Jäljet ovat kaaren muodossa kalli-onseinämää pitkin. Kaari on karkeasti kaakkois-luoteis suunnassa ja sen pituus on n. 12 m.

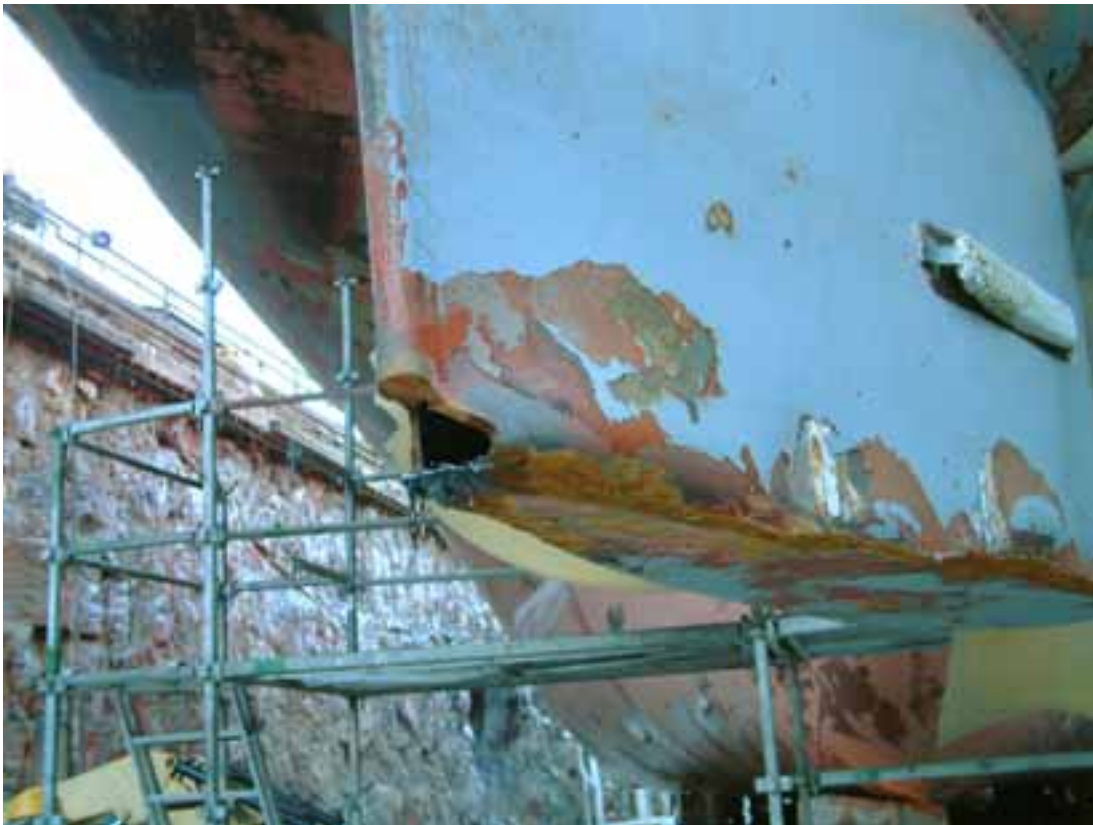
Peräsin, peräsintukki ja peräsinkone olivat vaurioituneet. Potkurin kaikki neljä lapaa, potkuriakseli ja sen kytkentälaitteisto olivat vaurioituneet. Nämä kaikki edellä mainitut jouduttiin irrottamaan, korjaamaan ja asentamaan uudelleen. Painolastitankit 4 C, 5 SB, 6 C ja 7 SB olivat vaurioituneet yhteensä noin 150 m² alueelta. Palleköli oli vaurioitunut 11 m matkalta. Korjaustöihin käytettiin yhteensä 7458 kg terästä.

Kuva 9. Peräsimen vauriot

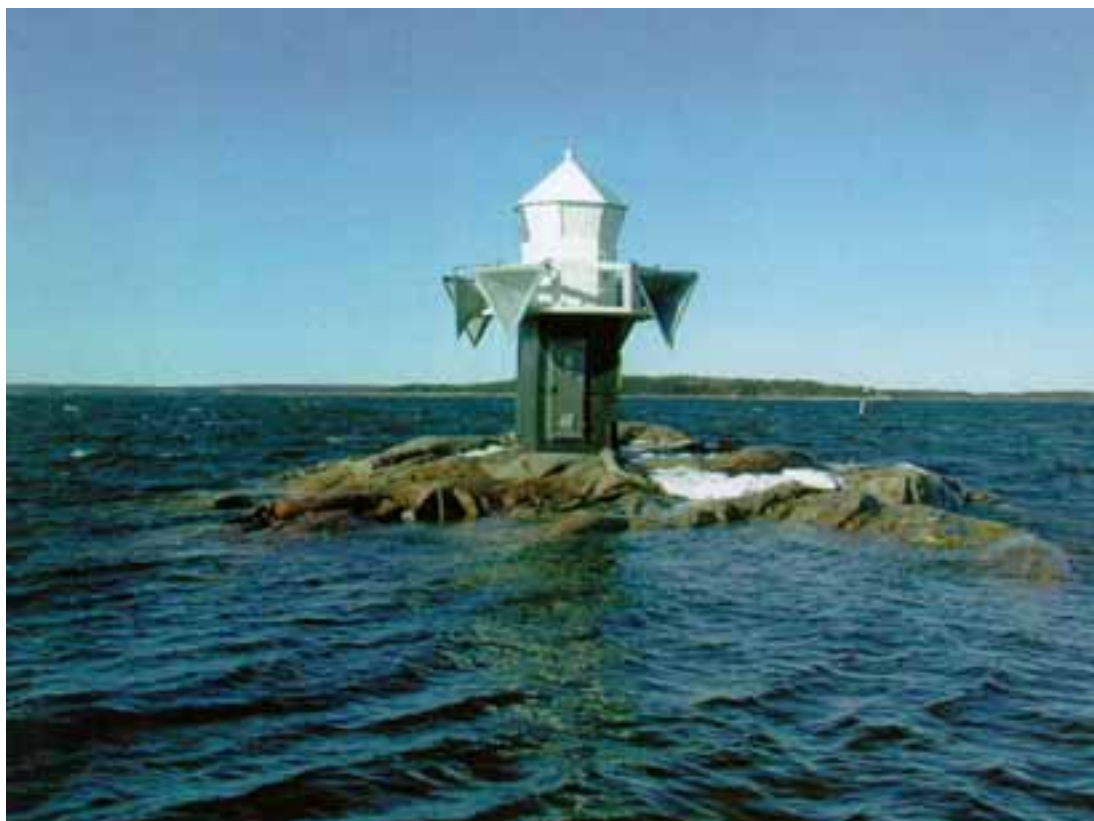
Kuva 13. Kaitkiven loisto

Onnettomuusalueella vallitsi hyvä näkyväisyys, tuuli oli lounaasta 6 m/s, avovesi. Kaitkivi on matala (5,2 m merenpinnasta) ja sen ympärille oli kerääntynyt jäärykkeitä, jotka ovat saattaneet heikentää hyvän tutkahavainnon saamista Kaitkivestä, vaikka se on varustettu tehokkailla, joskin matalalla olevilla tutkaheijastimilla.

Ilmeinen syy Kaitkiven kohteen katoamiseen tutkakuvalta on sen mataluus (5,2 m). Vaihtoehtoisia tutkimuskohteita ei hyödynnetty paikanmäärityksessä. Kohteen havaittavuutta heikensivät rungon valaistuksen puute sekä lähestymissuuntaan olevan sektorivalon puute. Alusta ei kuitenkaan pysäytetty, kun tilanne muodostui epävarmaksi.

4. *Kaitkiven käännös merkitään tehokkaammin käyttäen linjatauluja ja ylemmäksi sijoitettua tutkatransponderia. Kaitkiven loiston sektoria laajennetaan nyt käytettyyn lähestymissuuntaan sekä valaistaan loiston runko.*
