## Tutkintaselostus

C 4/2002 M

### **Puskuproomuyhdistelmä STEEL-BOARD, karilleajo Merenkurkussa 1.1.2002**

### PUSHER BARGE COMBINATION M/S STEEL–BOARD, GROUNDING AT THE KVARKEN, JANUARY 1<sup>ST</sup>, 2002

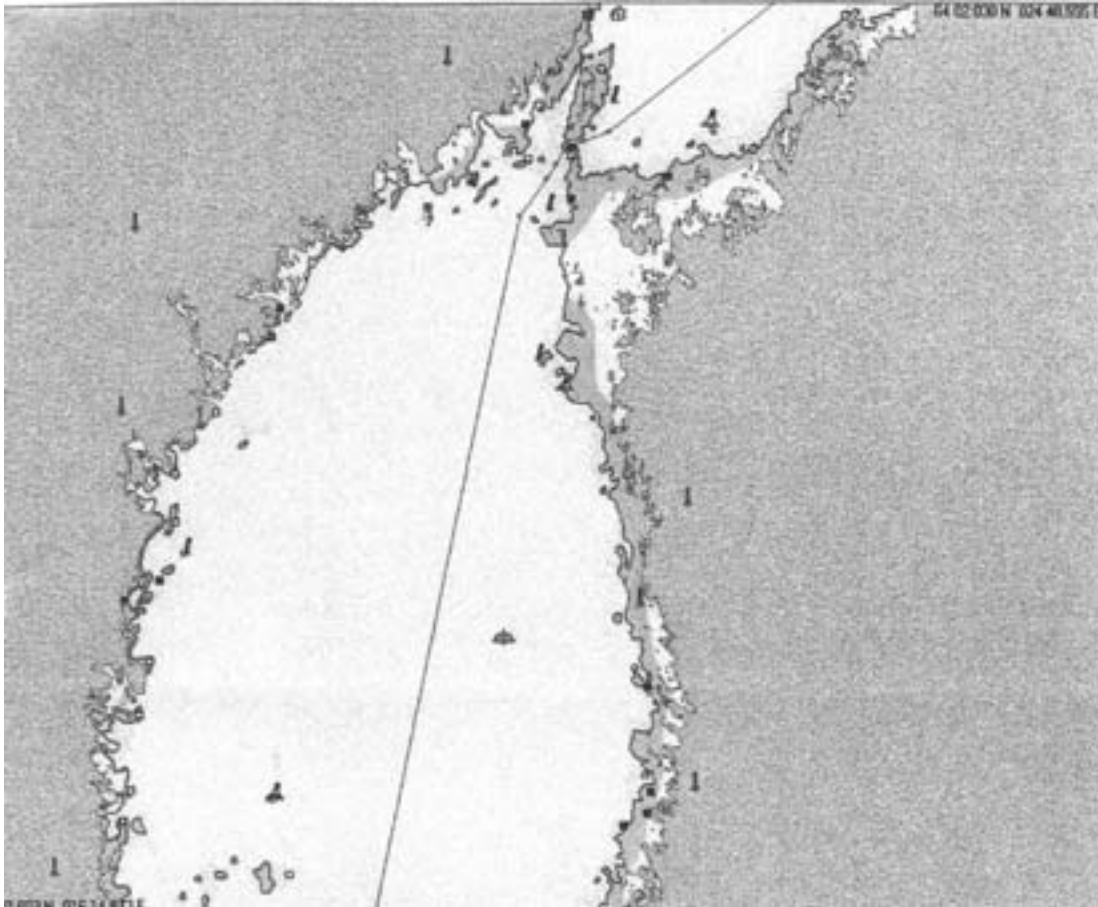
Kuva 2. STEEL–BOARD yhdistelmän reittisuunnitelma Selkämereltä Merenkurkun kautta Perämerelle.

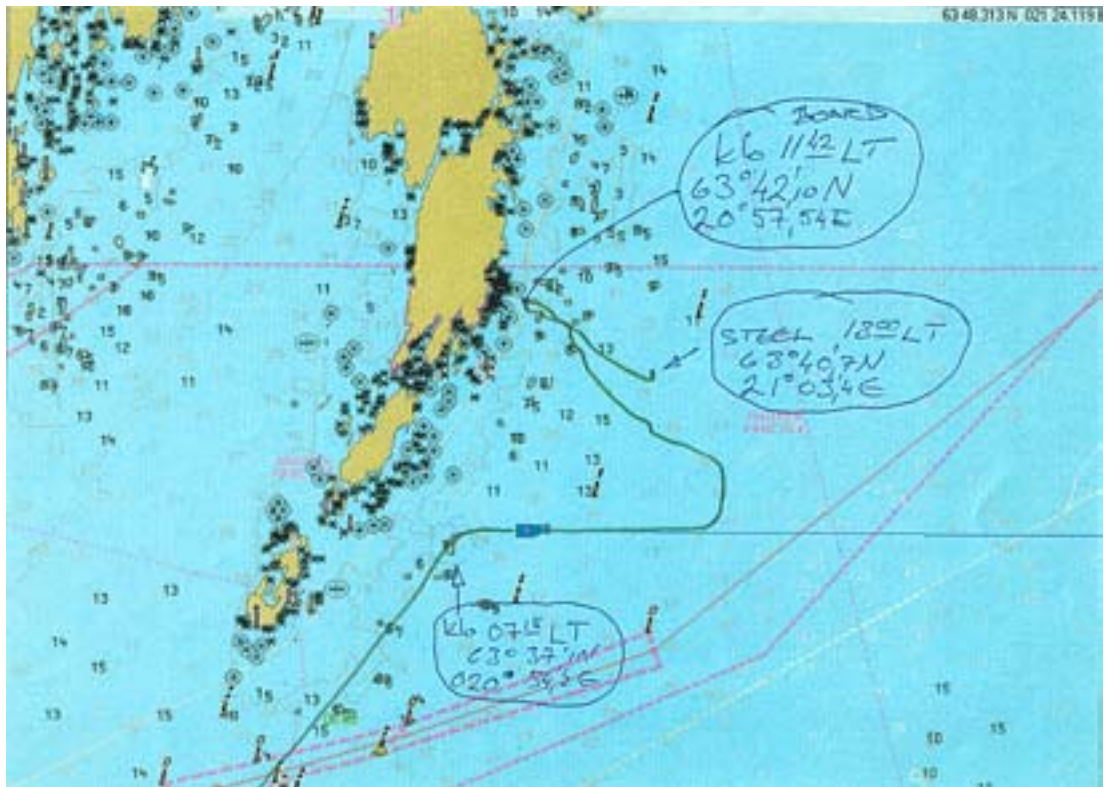
Kello 06.52 STEEL–BOARD sivuutti Nordvalenin majakan, jonka kohdalla kurssia olisi pitänyt kääntää oikealle. Näin ei kuitenkaan tapahtunut, vaan alus jatkoi suoraan.

Kello 07.18 STEEL–BOARD ajoi matalikon yli, jolloin yliperämies havahtui ja totesi aluksen ajautuneen pois reitiltään. Yliperämies käänsi aluksen kurssille 090°. Samanaikaisesti konepäällikkö ilmoitti hälytyksistä proomun kofferdam-tankeissa. Myös SELMA-valvontajärjestelmä ilmoitti painolastitankkien 1P, 1S, 2P ja 2S olevan täynnä. Kansi-

Kuva 3. Yhdistelmän reitti Nordvalenin kapeikossa ja karilleajon jälkeen. Karilleajo-paikka klo 07.18 kohdassa. Väyläalue kuvan alareunassa.

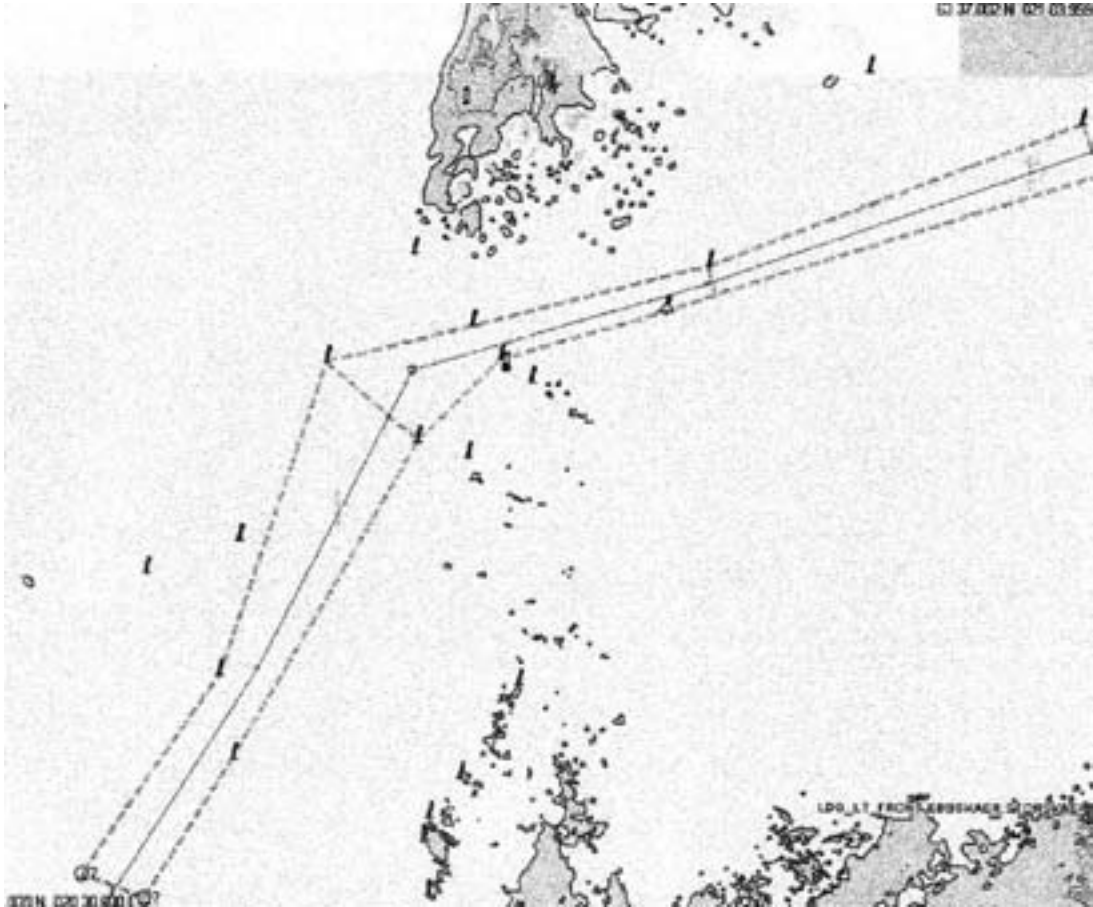
Kuva 4. STEEL–BOARDin reittisuunnitelma Merenkurkun läpi.
