## Tutkintaselostus

C 7/2002 M

**Hinaaja PUSKU ja työntöproomu PÖLLI 7, karilleajo Savon-  
linnan Kyrönsalmessa 11.7.2002**

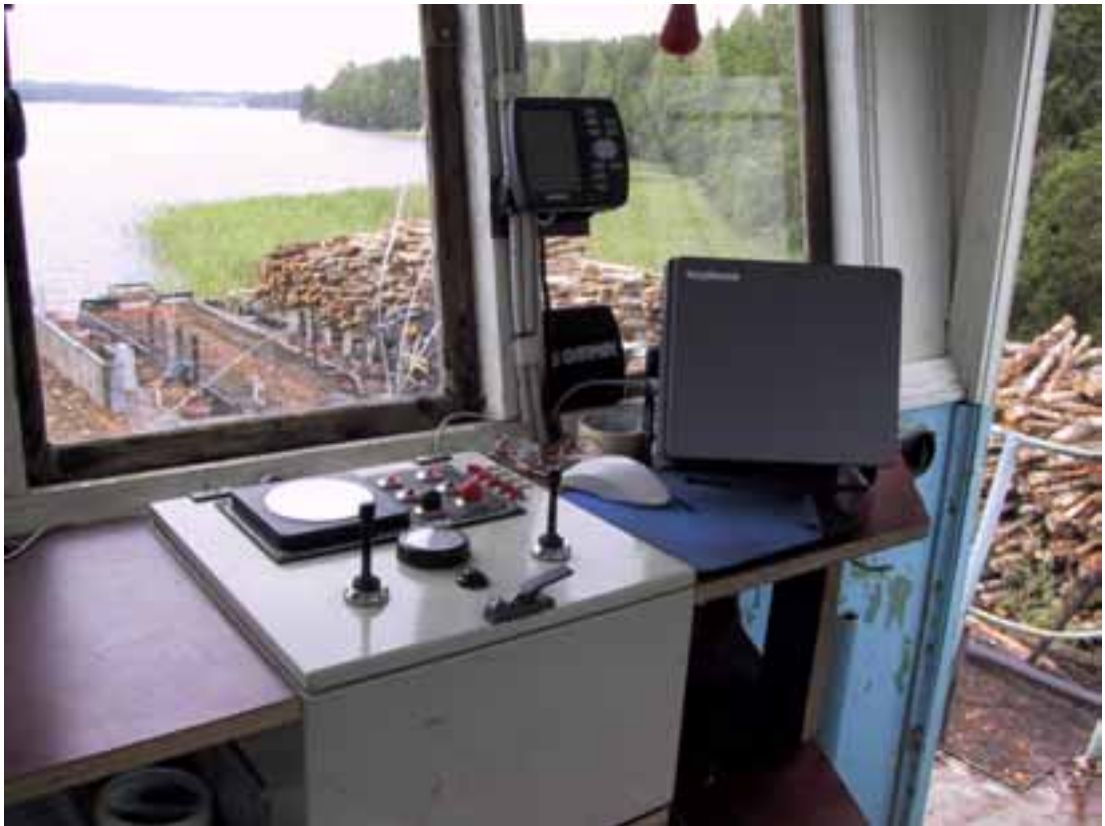
Kuva 6. Proomu PÖLLI 7:n ohjaamon toisio-ohjauspaikka, joka sijaitsee poikittais-suunnassa aluksen keskellä. Huomaa NFU-vivut.

Aluksen ohjaus tapahtui kahden vivun avulla. Toisella säädettiin koneen kierroksia, toisella peräsinkulmaa. Molempien ohjaus oli ns. NFU-tyyppiä, mikä tarkoittaa sitä, että esim. peräsin kääntyy vivun määräämään suuntaan niin kauan, kun peräsinvipua pidetään käännettynä. NFU-ohjauksella tapahtuu helposti ylisuuria korjauksia. Tästä puolestaan on seurauksena tahatonta mutkailua. NFU-ohjauksen käyttö on erittäin vaikea ohjaustapa virtaavassa vedessä, koska peräsinkulmaosoitinta joudutaan seuraamaan koko ajan. Yhdistelmän ohjauspaikalta oli noin 70 m näkösäde keulan kohdalla olevaan veteen. Lisäksi ohjauspaikka oli proomu PÖLLI 7:n keskellä ja vasemmalla yhdistelmän keskilinjasta, joten sivuille ja keulaan jäi katvealue. Se vaikeutti kokonaisuuden hahmottamista. Käytetty ohjauspaikka oli kuitenkin käytettävissä olleista paras.

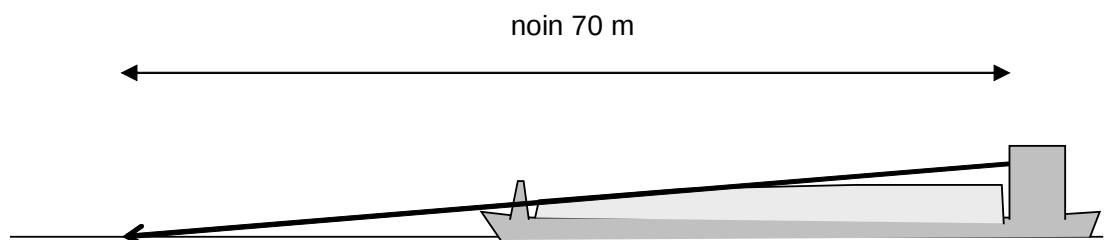
Kuva 7. Lastin oletettu sijoitus proomuun ja näkyvyys eteen sen ohjaamosta.

Yhdistelmän ohjaus tapahtui proomu PÖLLI 7:n ohjaamosta, josta on näkyvyys tukki-kuorman yli (ks. kuvat 2 ja 7). Keulan eteen jää noin 20 m pituinen katve. Proomun ohjauskonsoli on tällöin yhdistettynä kauko-ohjauskaapelilla puski-ajan ohjausjärjestelmään. Hinaajan konetehoa ja peräsintä säädetään ohjauskonsolin NFU-vivusta (kuva 6).

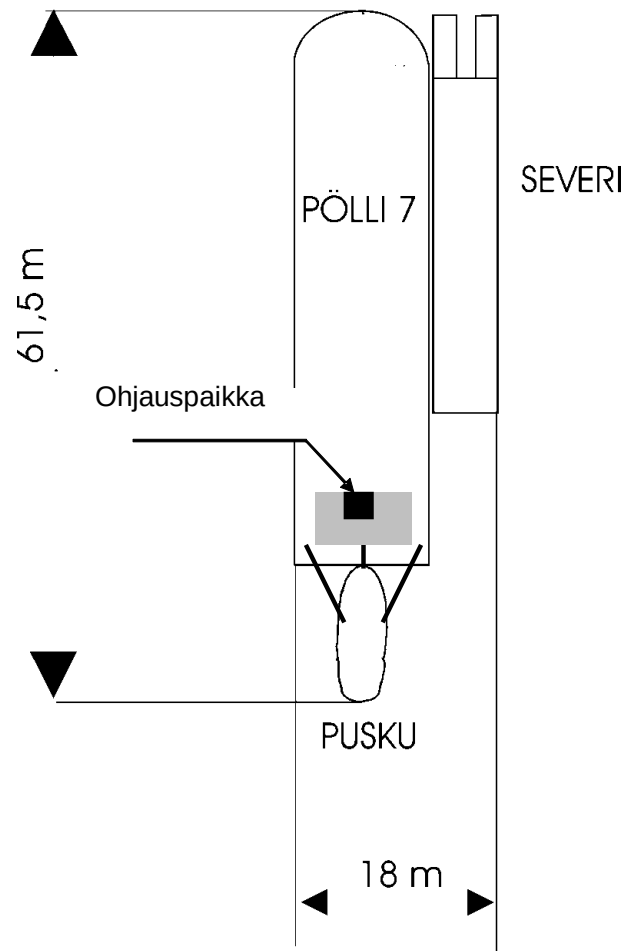
Kuva 8. Matkalla käytetty yhdistelmä ja sen päämitat. Kiinnitysjärjestely on oletus.

olevia johteita. Tämän johteiden rajaaman aukon leveys on 15,2 metriä ja korkeus 7,5 m. Suurin sallittu alusleveys johteiden välissä on 12,2 metriä. Käytetyssä yhdistelmässä kahden rinnakkain olleen proomun leveys oli 18 m.

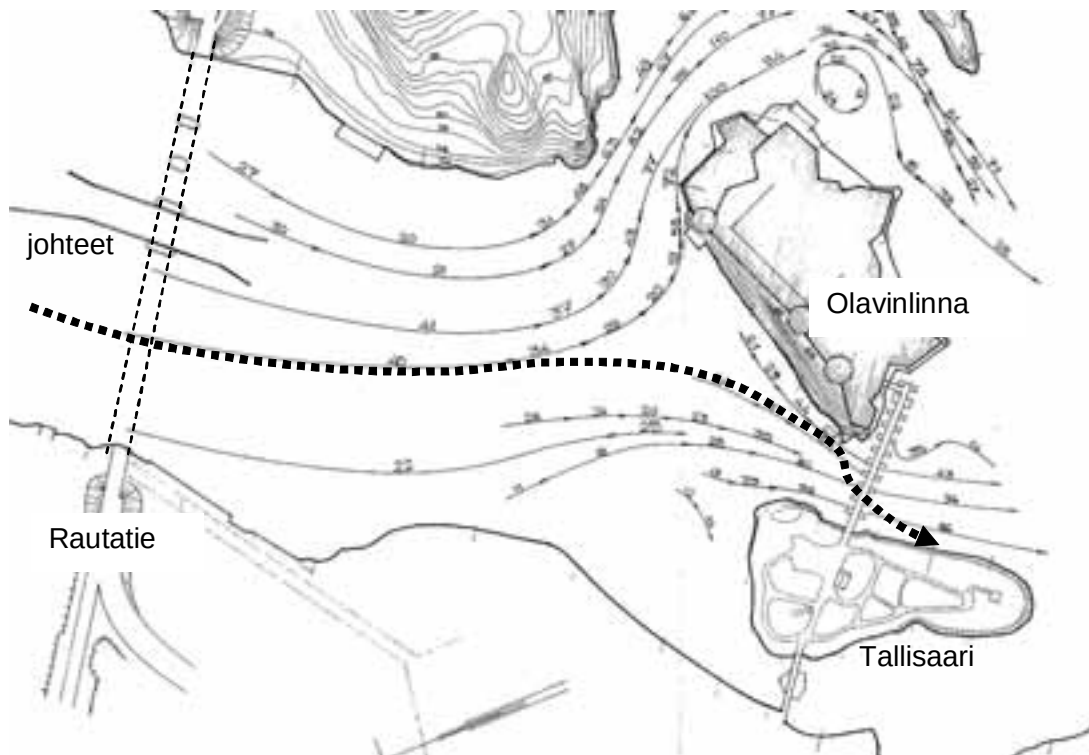
Kuva 13. Luonnossa mitattu virtauskuvio 27-28.10.1987 ja yhdistelmän oletettu reitti. Kuvassa näkyy myös ponttonisillan asento paikoillaan ollessa. Virtausnopeudet ovat cm/s. Vedenpinnan korkeus ylävirralla 76,56 m ja Linnasaaren luona 76,48 m, tuulen nopeus 4-5 m/s etelästä.

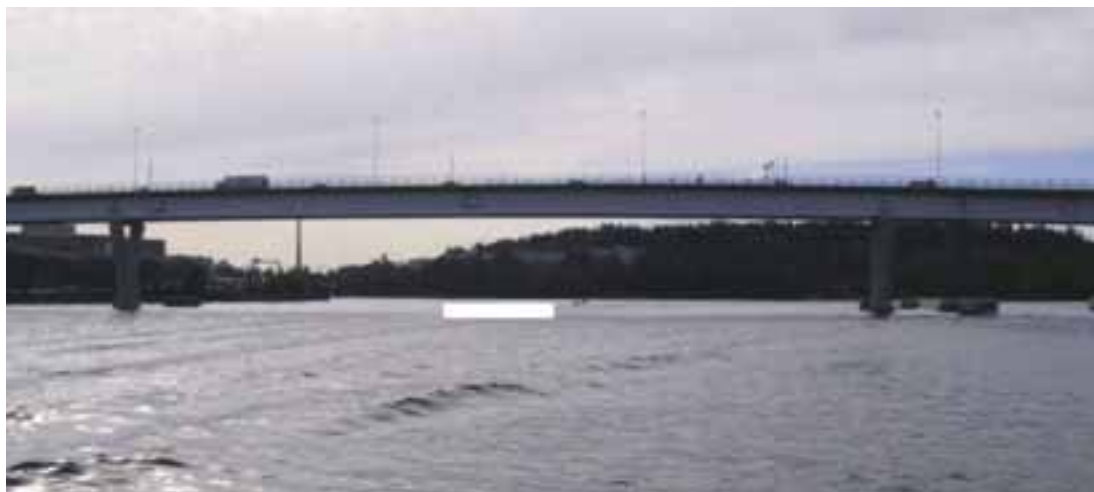
Kuva 16. Yhdistelmän kulku maantiesillan ali. Kuvaan on merkitty yhdistelmän leveyttä 18 m vastaavalla mittatikulla.

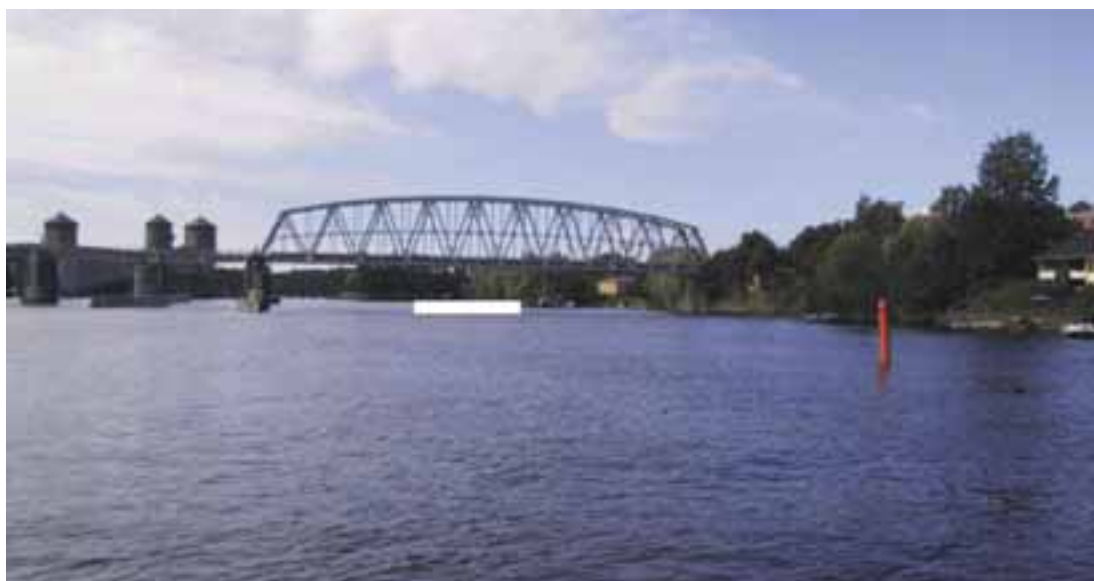
Kuva 17. Yhdistelmän kulku rautatiesillan ali. Kuvaan on merkitty yhdistelmän leveyttä 18 m vastaavalla mittatikulla.

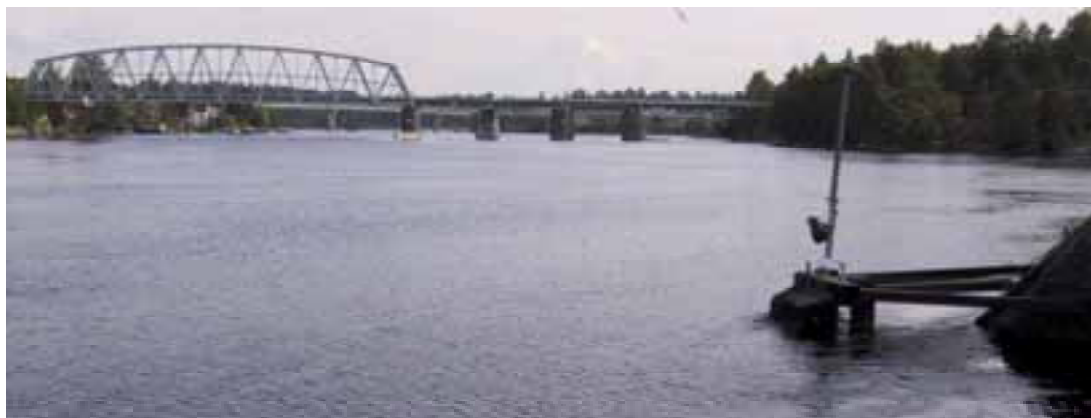
Kuva 19. Linnan kalliossa oleva ohjuri, johon yhdistelmä törmäsi. Katsottuna etelästä taustalla on rautatiesilta.

Työntöproomu PÖLLI 7 sai painauman keulan vasemmalle puolelle törmätessään jotteeseen. Sen jälkeen osuminen rantakivikkoon aiheutti vuodon kahteen keulan osastoon, jolloin proomu kallistui menettäen noin puolet kansilastistaan veteen. Sen kyydissä ollut kuormauskone vaurioitui myös. PÖLLI 7:ään jouduttiin korjaustelakalla vaihtamaan useita pallelevyjä. PUSKU ja SEVERI eivät vaurioituneet törmäyksessä.

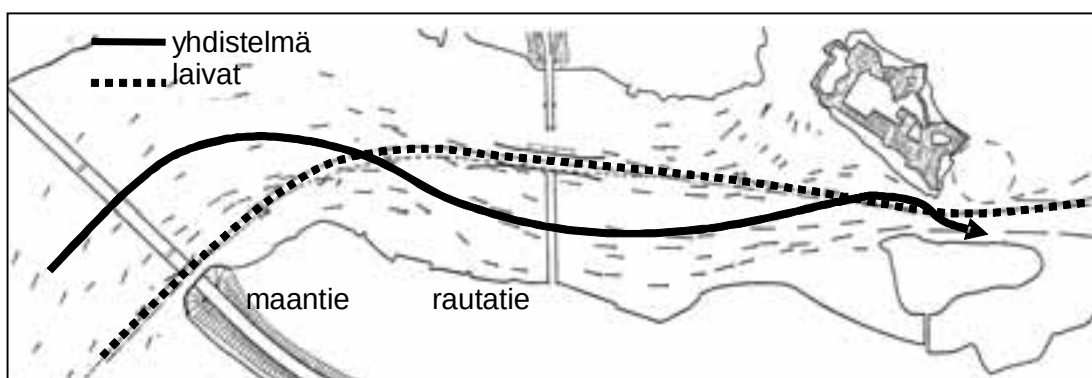
Kuva 20. Kyrönsalmen virtauskuvio, suurten alusten reitti ja yhdistelmän arvioitu reitti.

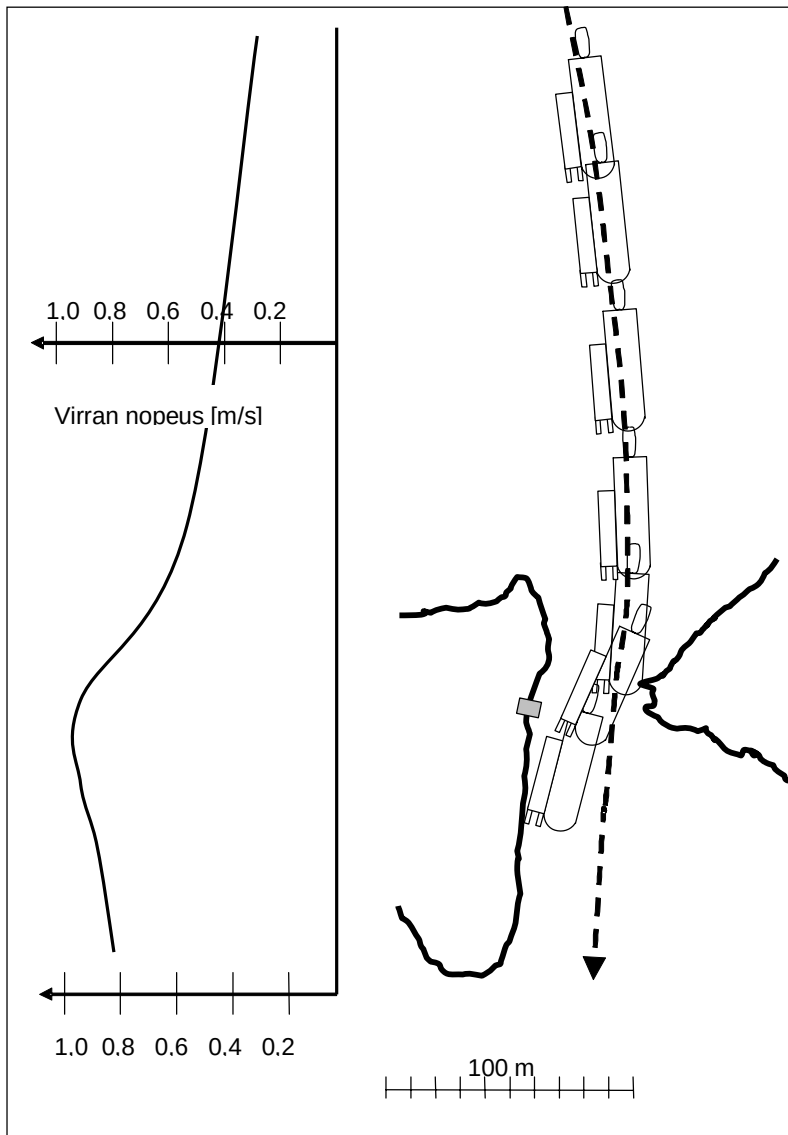
Kuva 21. Yhdistelmän kulku Linnasalmessa ja virran arvioitu nopeus reitillä. Katkoviivalla on näytetty suunniteltu reitti.
