Tutkintaselostus

C 1/2003 M

Troolari BRIAN KENT, vaaratilanne jääkentässä Porin edustalla 5.2.2003

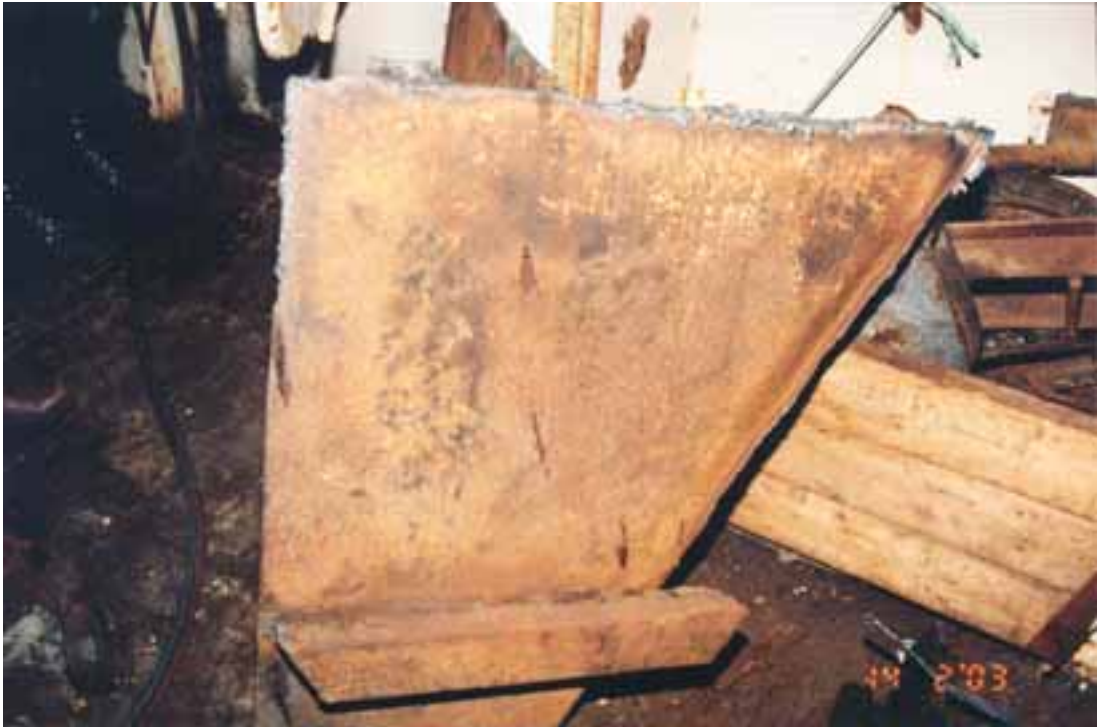
Törmäyslaipion kappaleista kävi ilmi, että törmäyslaipio oli painunut lähes koko leveydeltään perään päin 50-100 mm. Kun törmäyslaipion ja kylkien väliset hitsausliitokset pitivät suurimmalta osin, törmäyslaipion laidanpuoleisissa kappaleissa oli havaittavissa taipumat, joka alkoivat noin 100 mm ennen hitsausaamaa (ks. kuva 2).

Törmäyslaipiota irrotettaessa oli käynyt ilmi, että laipion ja kylkien väliset hitsaukset olivat pettäneet aluksen törmätessä jäälauttaan. Kummallakin kyljellä oli noin 200 mm pituinen repeämä. Niiden läpi vesi pääsi virtaamaan keulapiikistä törmäyslaipion taakse keularuumaan.

Kuva 2. Törmäyslaipion oikealta kyljeltä irti leikattu osa. Taipuma näkyy kappaleen oikeassa reunassa. Taipuman kohdalla laipio on irronnut vaakasuorasta jäykkäjästä.

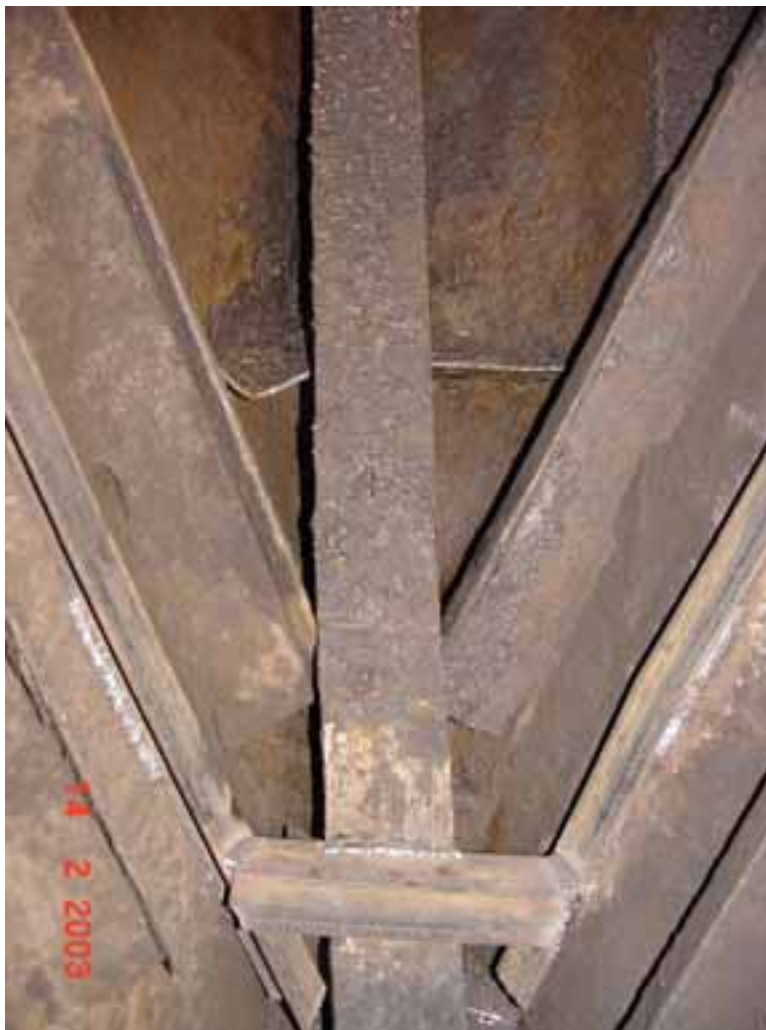
Uusien, U-palkista tehtyjen kaarten puoliskot oli yhdistetty toisiinsa poikittaisjäykkäjäillä, jotka oli hitsattu kiinni kölirautaan. Uusien kaarten rakenne käy ilmi kuvasta 3.

1. kaari: Kaaren puoliskojen alapää t ulottuivat kölirautaan, mutta niitä ei ollut hitsattu siihen kiinni. BB-puolella kaaren ja köliraudan välissä oli selvä rako. SB-puolella kaartaa ei ollut liioin hitsattu T-palkista rakennettuun kölirautaan (ks. kuva 2).
2. kaari: Kaaren puolikkaat menivät pohjalla olevan betonin sisään.
3. kaari: Kaaren puolikkaat päättyivät noin 200 mm betonin pinnan yläpuolella.
4. kaari: Kaaren puolikkaat menivät betonin sisään, mutta olivat syöpyneet lähes poikki kohdasta, joka oli noin 200 mm betonin pinnan yläpuolella.

Kuva 3. Kuva keulapiikistä. Kuvan keskellä keulan 1. kaari. Puoliskot ulottuvat köli-rautaan saakka, mutta liitoskohdista näkyy selvästi, että kaaria ei ole hitsattu kiinni kölirautaan. Kuvan alaosassa 1. uusi kaari ja sen kölirautaan hitsattu poikittaisjäykkäjä.

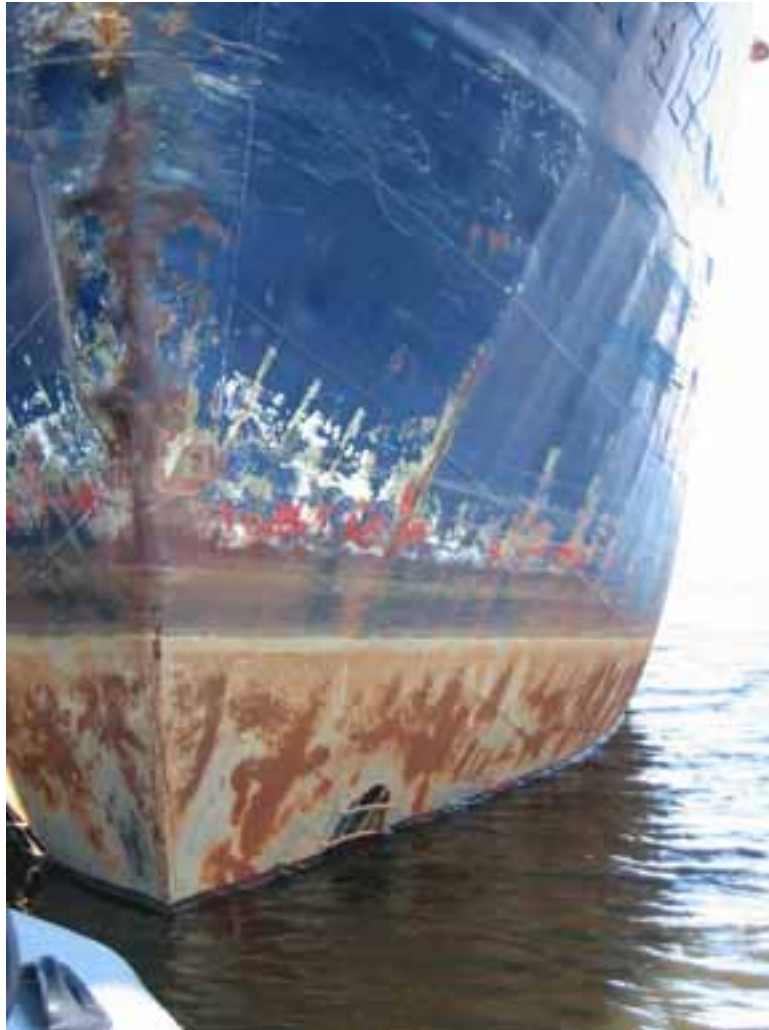
Kuva 4. Yleisnäkömä BRIAN KENTin ylös nostetusta keulasta (vauriot on tässä vaiheessa korjattu).

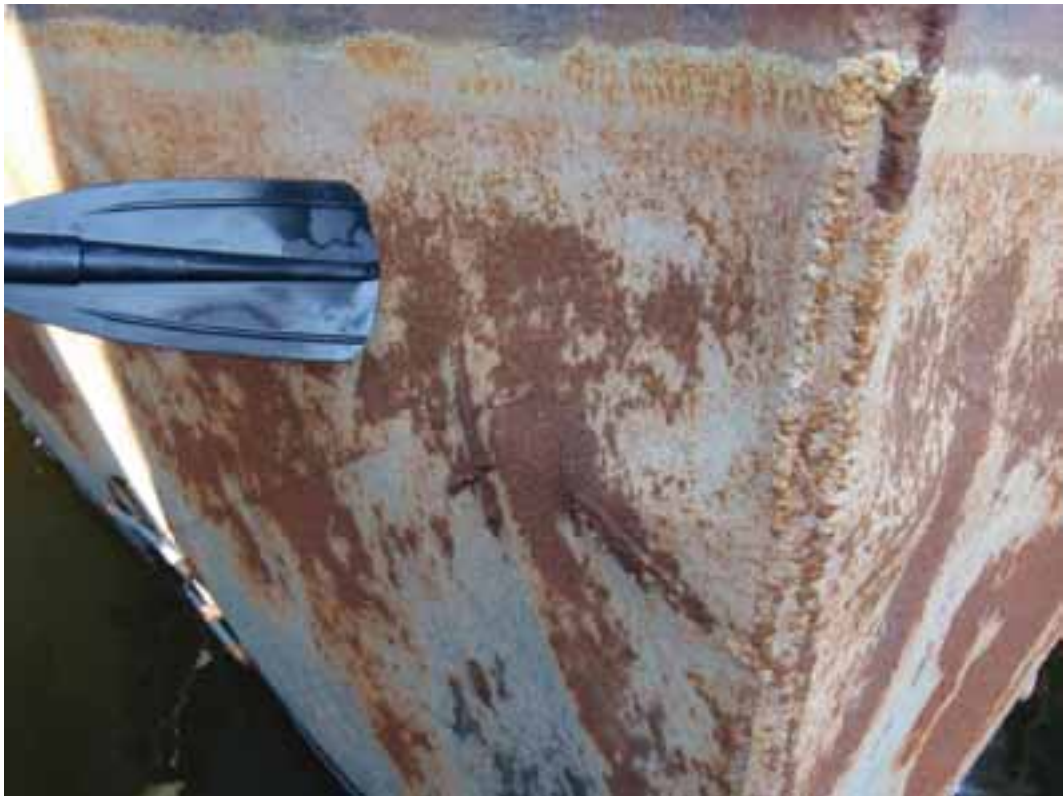
Korjatut vauriot laidoituslevyissä näkyvät kuvan 5 hitsisaumoissa (päätelmä perustuu tutkijan vauriotarkastukseen 14.2.2003).

Kuva 5. Laidoituksen repeämien korjaukset.

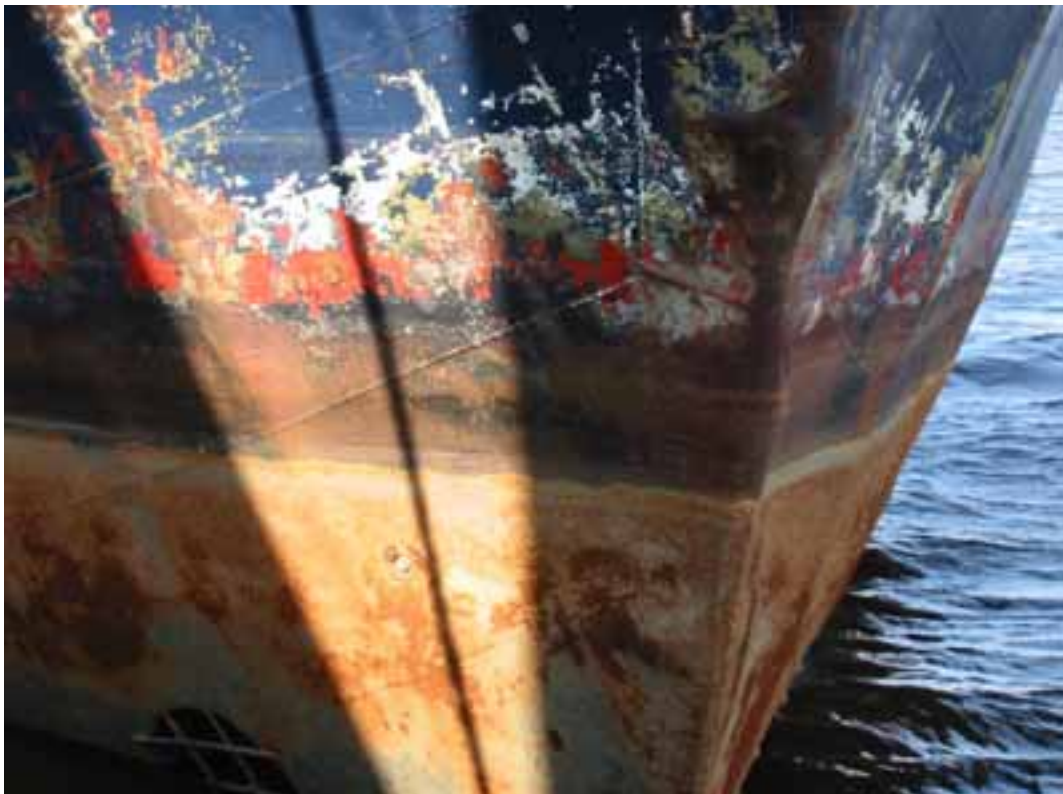
Tarkastuksessa kävi ilmi, että laidoitus on painunut sisään keularangan ja kaarella 57 (aluksen eri piirustuksissa kaarten numerointi vaihtelee hieman; tutkintaselostuksessa käytetään piirustuksessa I 871/20.6.1966 käytettyä numerointia) olevan laipion välillä noin 90 cm korkeudelta. Painuma on suurimmillaan SB-puolella noin 115 mm ja BB-puolella noin 85 mm. Laidoitus on painunut sisään myös törmäyslaipion ja seuraavan, kaarella 49 olevan laipion välillä. Taaemman painuman korkeus on hieman pienempi kuin lähempänä keulaa olevan painuman. Myös painuman syvyys on hieman pienempi (noin 30 mm).

Kuvista 6-7 näkyvät kummankin kyljen taipumat. Kaikkiaan vauriopinnat olivat jouhevut eikä mitään terävien nurkkien aiheuttamia vaurioita ollut ainakaan tarkastushetkellä näkyvissä.

Kuva 6. Keulan BB-puolen painuma.

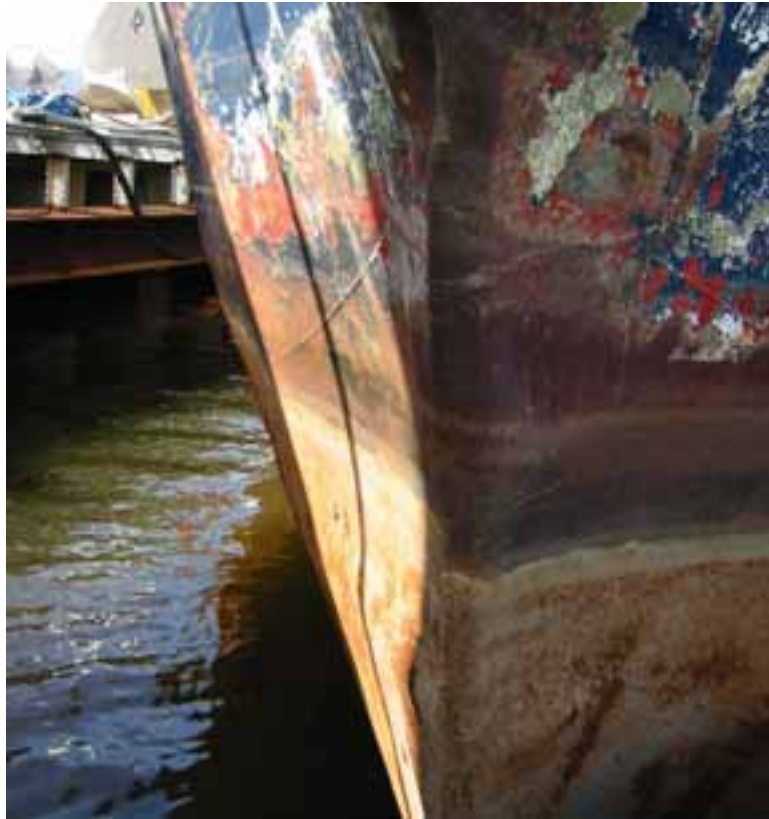
Kuva 7. Keulan SB-puolen painuma.
