Tutkintaselostus

C 2/2003 M

Ilmatyönyöalus JK-135, tulipalo Haminan edustalla 27.2.2003

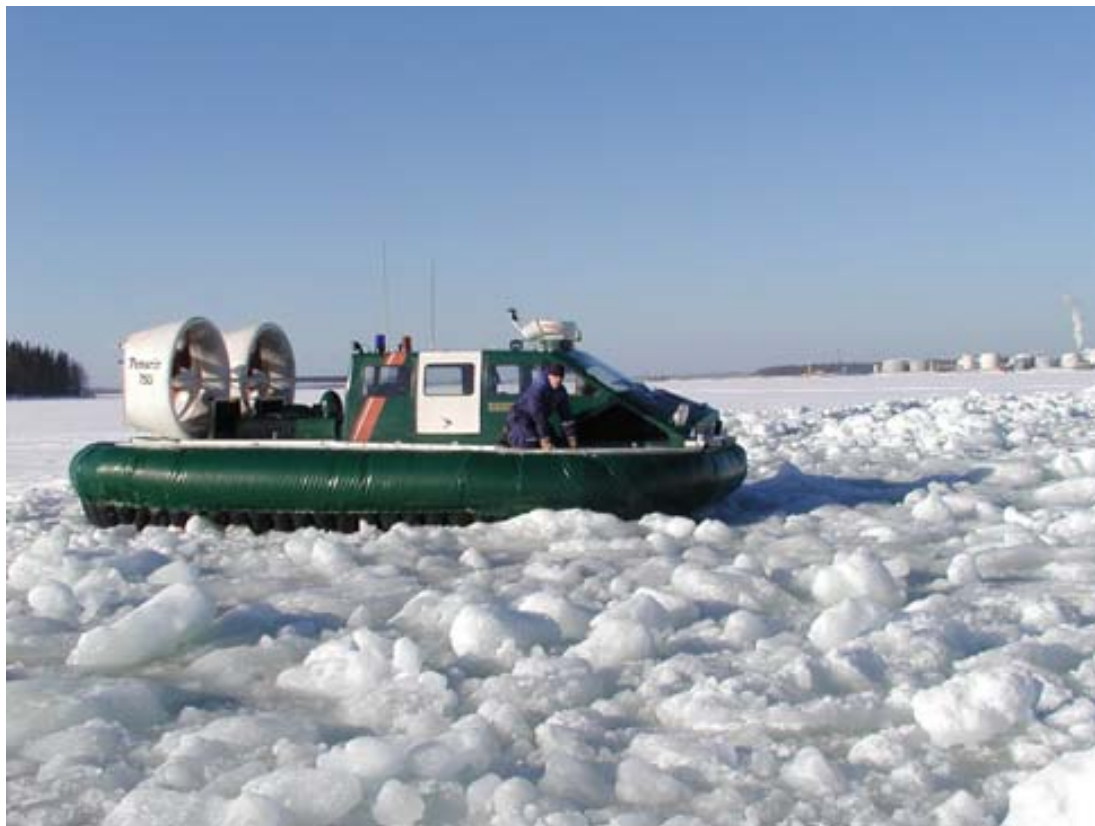
Kuva 1. Kuva aluksesta jääkoeajolla Haminan edustalla helmikuussa 2003. (© A Kukkonen)

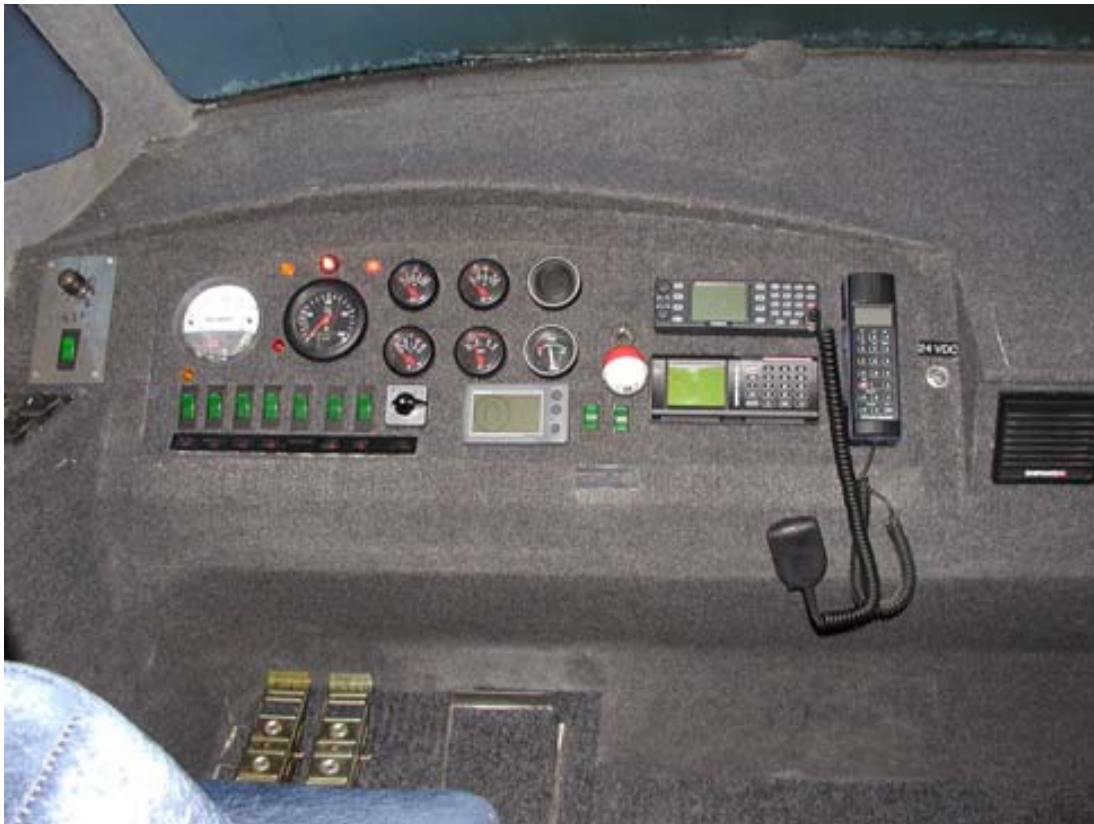
Kuva 2. JK-135 ohjauspaikka, joystick-ohjain vasemmalla sivulla ei näy kuvassa.

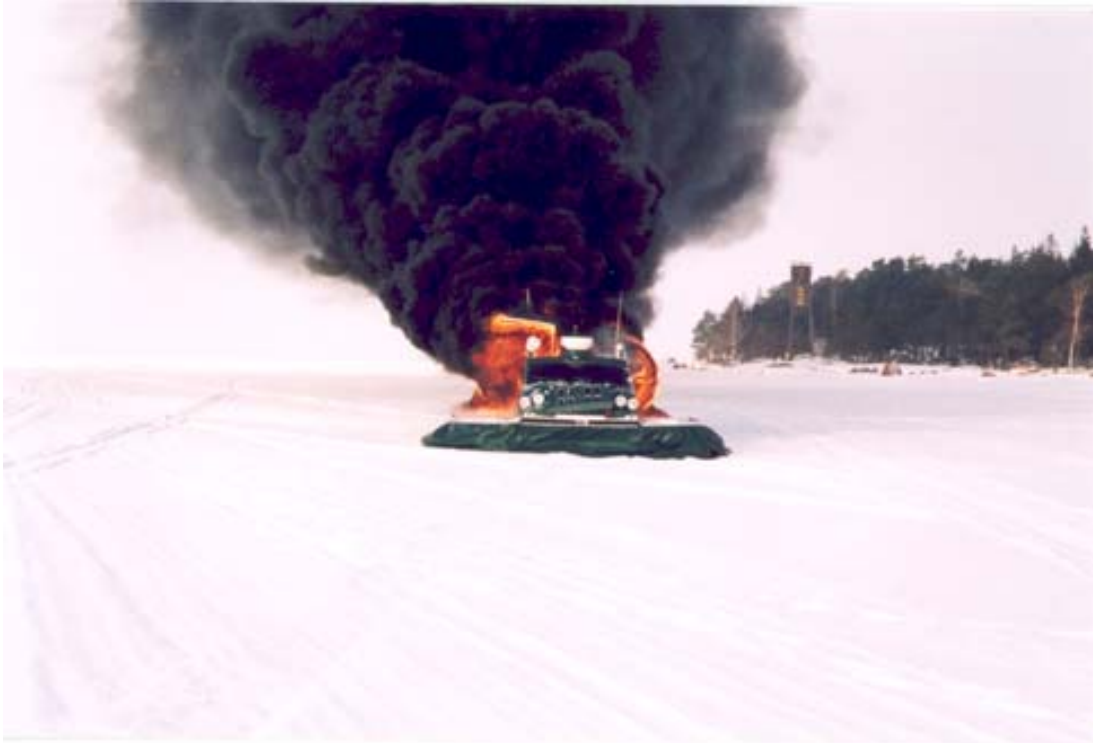
Palo eteni nopeasti. Alus oli kokonaisuudessaan, lukuun ottamatta teräksisiä tukitankoja ja koneistoa, palavaa materiaalia. Palon sammuttamiseen ei ollut mahdollisuuksia. Jo parin minuutin kuluttua syttymisestä oli palo edennyt ns. APP-tilaan.

Kuva 4. Palopaikalle tulleen moottorikelkkailijan ottama kuva.

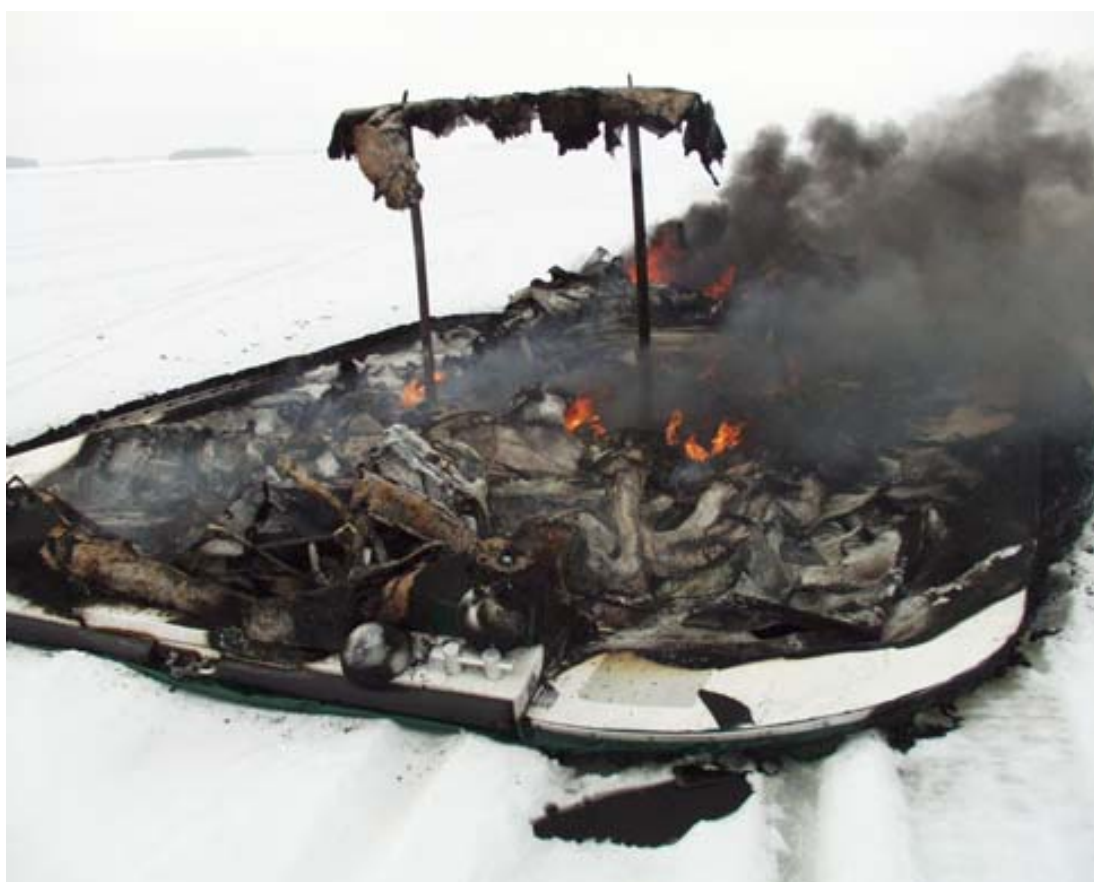
Kuva 5. Palanut hylky kuvattuna noin 3 tuntia syttymisen jälkeen.

Perusteellisen palamisen vuoksi hylystä oli tutkittavissa vain lähinnä teräksestä valmistetut osat ja laitteet. Muovi, kumi ja alumiiniosat olivat palaneet tai sulaneet. Tutkijat kävivät läpi Kotkaan tuodut jäänteet kahteen eri otteeseen. Moottori ja pumput kuljetettiin Hämeenlinnaan dieselmoottorikorjaamoon.

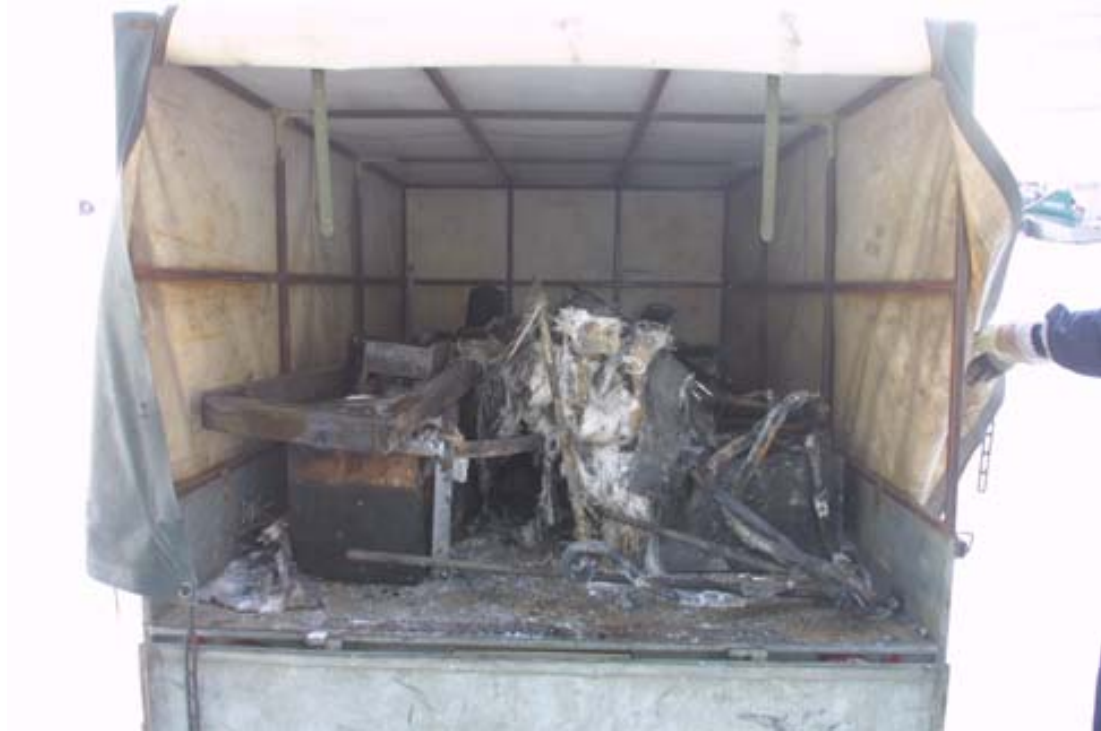
Palonsyöntutkintaa vaikeutti oleellisesti se, että tutkittava materiaali oli siirretty pois pa-lopaikalta.

Kuva 6. Kotkan merivartioasemalle tuotuja hylyn osia.

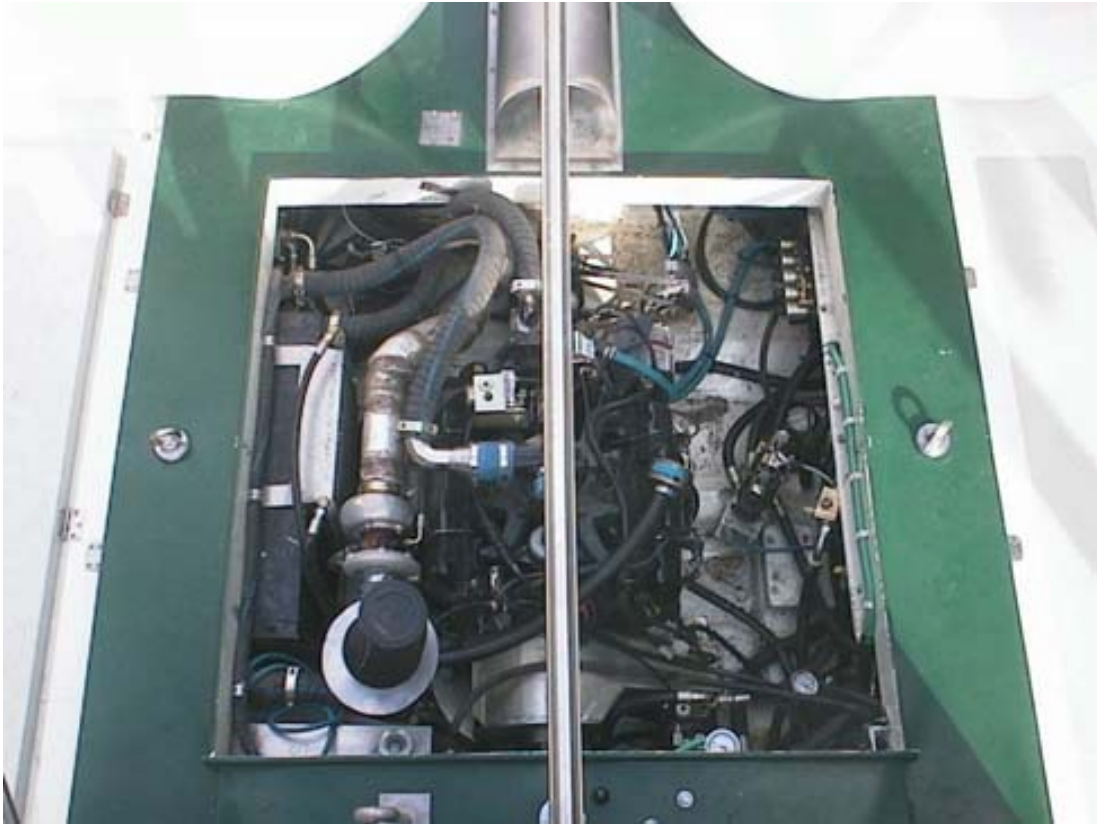
Tulikuumaa pintaa moottorin tilassa oli runsaasti, sillä molemmilla puolilla moottoria oli pakosarjat, lisäksi moottorin alta kulki pakosarjojen yhdysputki, joka syötti pakokaasun vasemmasta pakosarjasta oikeaan pakosarjaan, jossa oli turbo. Turbolta pakoputki nousi takakannen läpi äänenvaimentimelle ja edelleen ulos. Vasen pakosarja, yhdysputki ja pakoputki olivat lämpöeristetty mineraalieristeellä. Turbo ja turbonpuoleinen pakosarja olivat ilman eristystä. Dieselmoottorin pakosarjan ja turbon pintalämpötila moottorin matka-ajoteholla on 600–800 °C.

Kuva 7. Kone ja konetila konekoppa poistettuna. Kuvattu ohjaamon katolta aluksen perään päin. Kuvattu ennen viimeistä muutostyötä.
