## Tutkintaselostus

C 4/2003 M

**Jäänmurtaja VOIMA, karilleajo Helsingin edustalla  
11.4.2003**

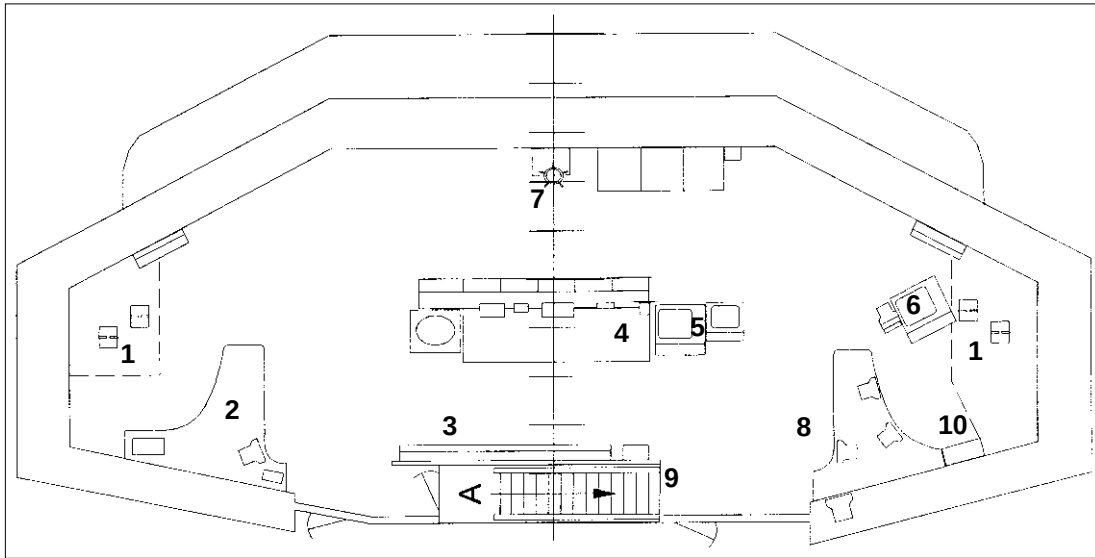
Kuva 4. VOIMAn komentosillan työpisteet ja laitteita.

Avustustilanteessa vahtipäällikkö (ajoperämies) toimii yleensä komentosillan oikeassa laidassa konekäskyvälittimien läheisyydessä (kuva 4 paikka 1 ja 6). Tällä paikalla hänellä on käytössään sekä perä- että keulapotkurien konekäskyvälittimet. Navigointia varten hänen käytössään on tutka ja sen vasemmalla puolella Vector-navigointijärjestelmän toistonäyttö. Vastaavanlainen työpiste on myös komentosillan vasemmassa laidassa, mutta ilman navigointivarustusta. Yhteydenpitoa avustettavaan alukseen hän pitää VHF kanavalla 6, jota varten on kuuloke tämän työpisteen ulkosivun puoleisella seinällä.

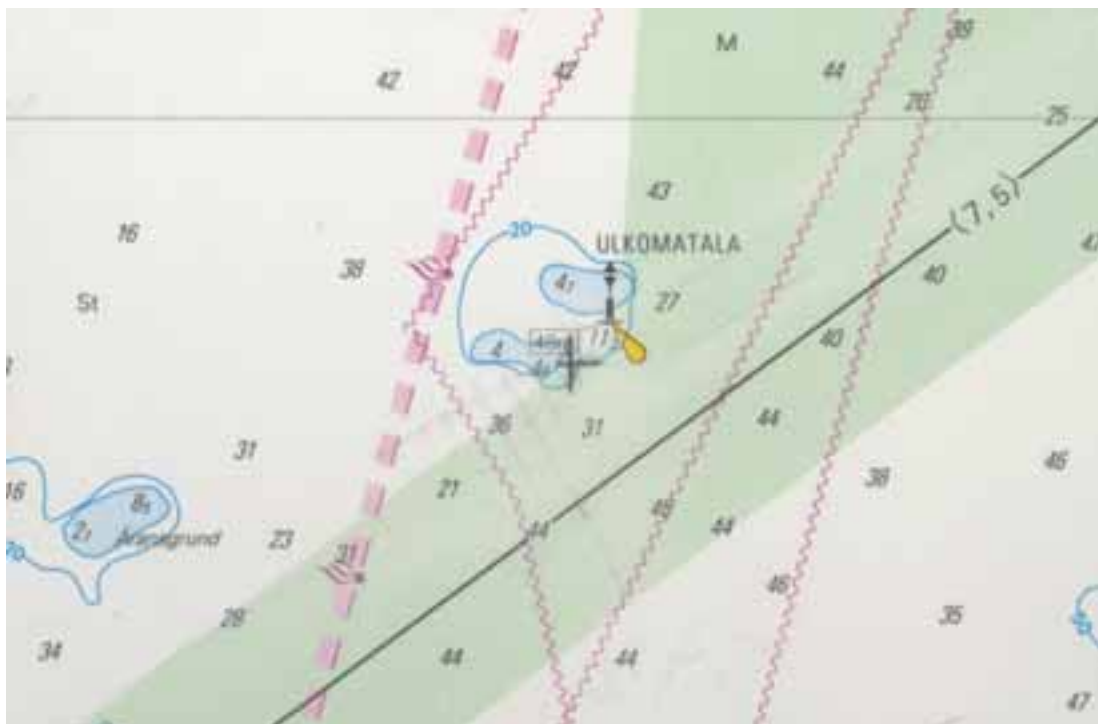
Kuva 8. Kartta karilleajopaikasta Ulkomatalan luona.

VOIMA ajoi karille hinausta aloitettaessa noin klo 04.50 DGPS-paikassa 59 59,407 N 24 53,275 E Ulkomatalan reunamerkin lounaispuolella olevan matalikon itäreunassa. Karilleajon yhteydessä kuului yksi tai kaksi kolahdusta aluksen keulan osoittaessa suuntaan 222°. Heti pohjakosketuksen jälkeen yliperämies yritti kääntää alusta keulapotkureilla, jolloin koneiden kytkimet laukesivat ja koneet pysäytettiin.

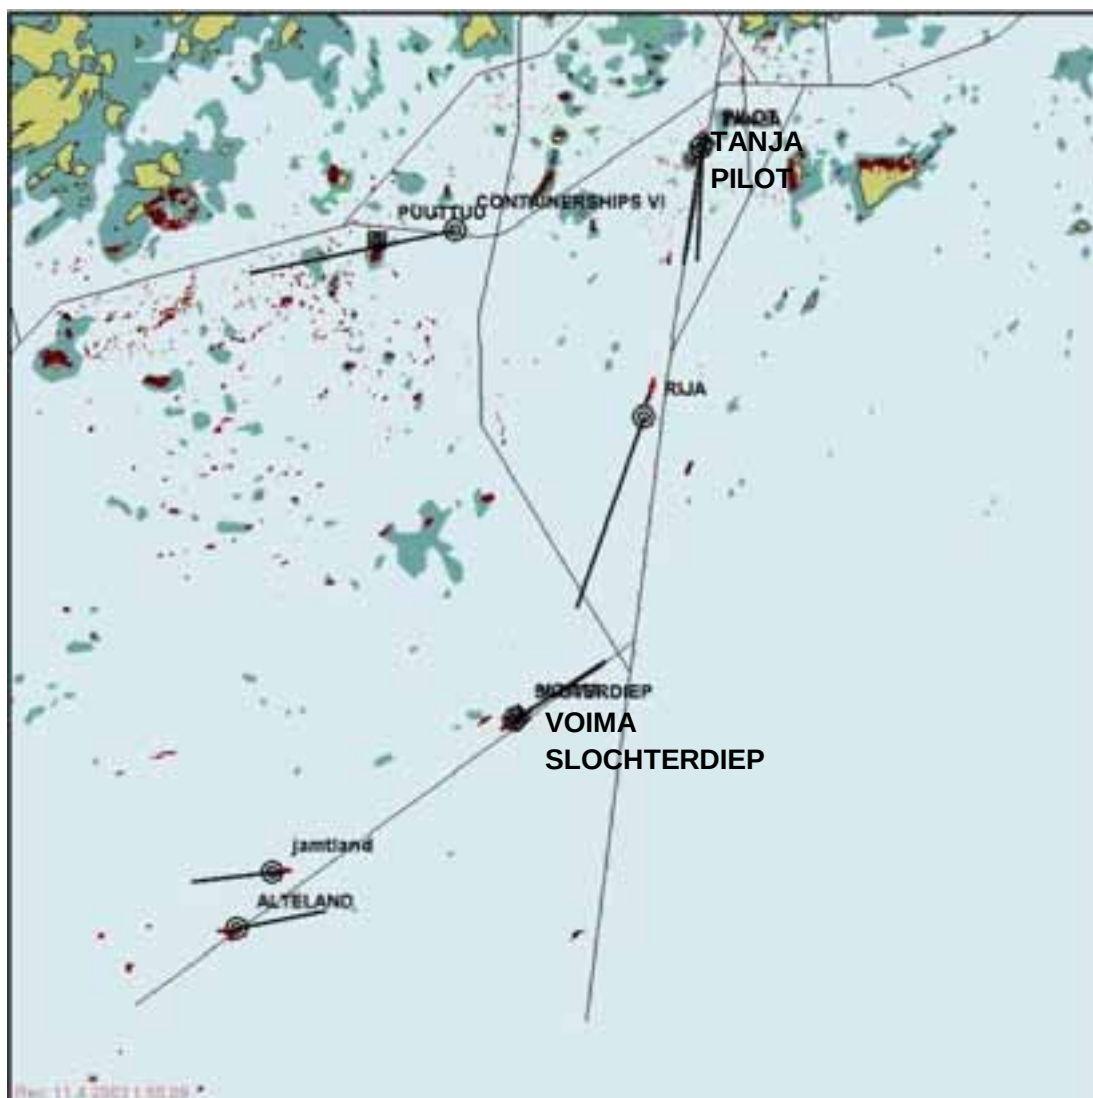
Kuva 9. VTS tallenne klo 01:55:09. Kuvaan on selvennetty VOIMAn, SLOCHTERDIEPin ja TANJAn sijainnit. "PUUTTUU"-merkintä osoittaa jään alle jäänyttä turvalaitetta - poijua - sama kohde on kaikissa tallenteissa.

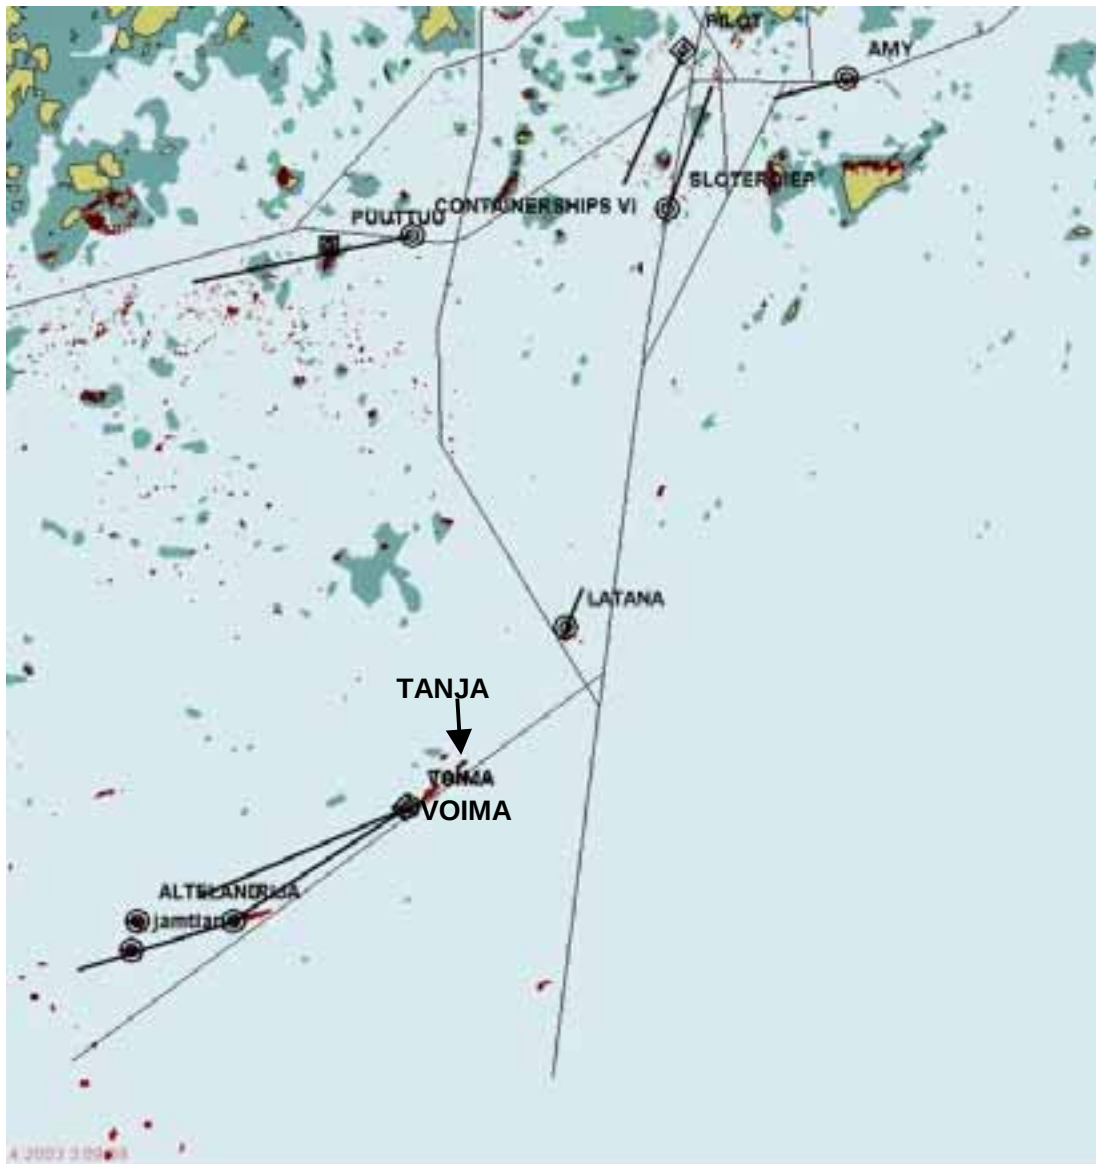
Kuva 10. VTS tallenne klo 03:09:59. Kuvaan on selvennetty VOIMAn ja TANJAn sijainnit. TANJA on jäihin kiinni jääneenä ja sen ARPA-seuranta on siirtynyt VOIMAn mukaan.

Noin klo 03.10 TANJA ei pystynyt enää seuraamaan VOIMAA, vaan jäi kiinni noin 0,2 mpk kaakkoon Ulkomatalan reunamerkistä. VOIMA, joka oli tällöin noin 0,6 mpk TANJAA edellä, ilmoitti keskeyttävänsä TANJAn avustamisen ja jatkoi matkaa ulospäin. VOIMA ajoi 7,3 metrin väylää avustamaan noin 2 mpk:n päässä lounaassa olleita ALTELAND ja JÄMTLAND -aluksia, jotka olivat kiinni jäissä noin 0,2 mpk:n etäisyydellä toisistaan.

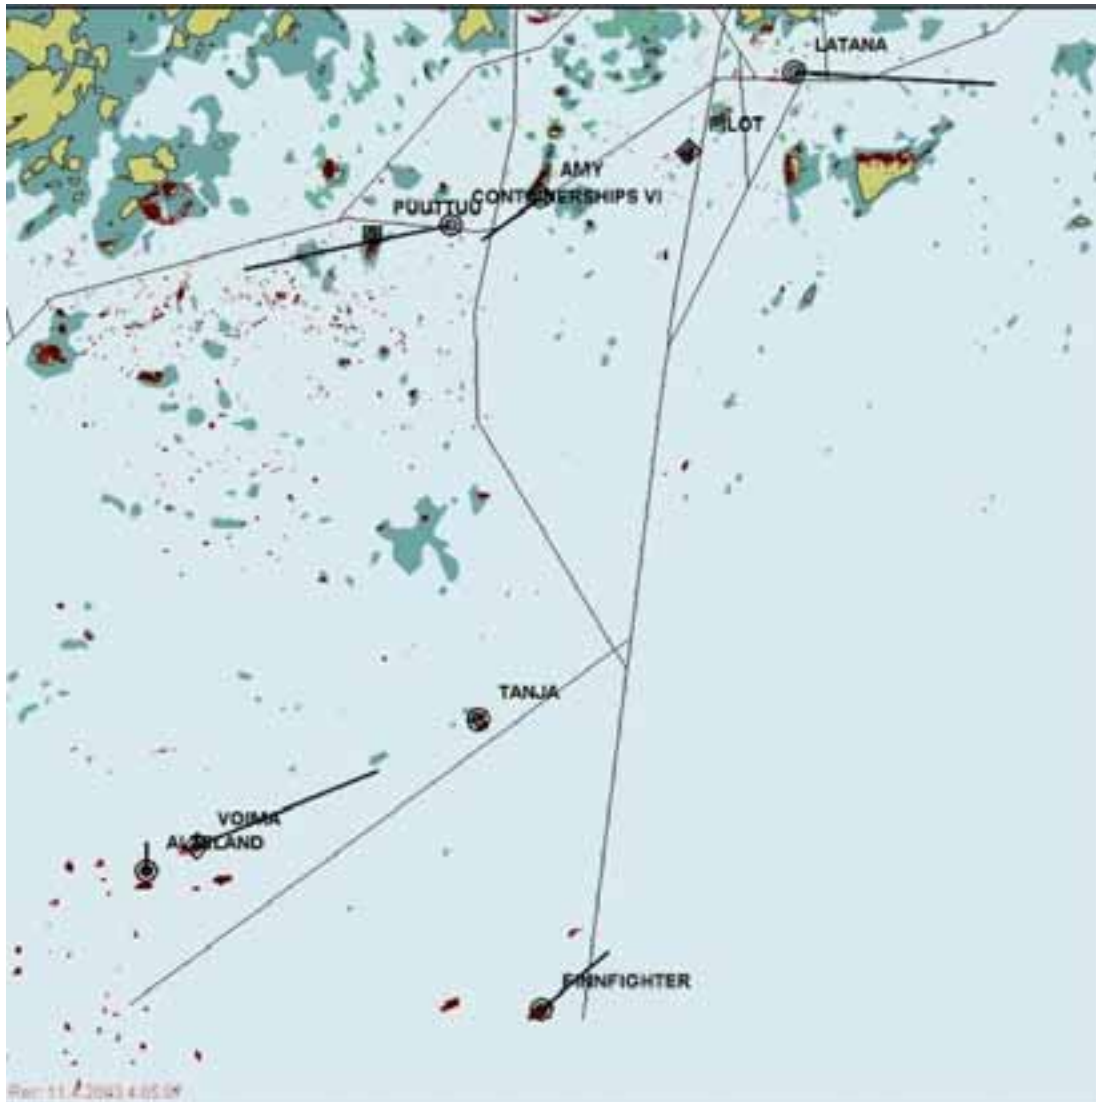
Kuva 12. VTS tallenne klo 04:05 07, VOIMA lähtee TANJAn luo.

Noin klo 04.05 VOIMA päätti keskeyttää ALTELANDin irrottamisen ja palata TANJAn luokse ilmoittaen sen myös VTS:lle. VOIMA saapui TANJAn läheisyyteen noin klo 04.23 ja pyysi TANJAA valmistautumaan hinaukseen. VOIMA yritti ensin leikata TANJAn irti. Irtileikkaaminen ei onnistunut ja hinausköyden kiinnittäminen aloitettiin noin klo 04.40. Meriselityksen mukaan sekä TANJA ja että Ulkomatalan reunamerkki olivat valtavan jääryökyllä keskellä, mistä VOIMAn vahtipäällikkö päätteli jääkentän liikkeen pysähtyneen Ulkomatalaan.

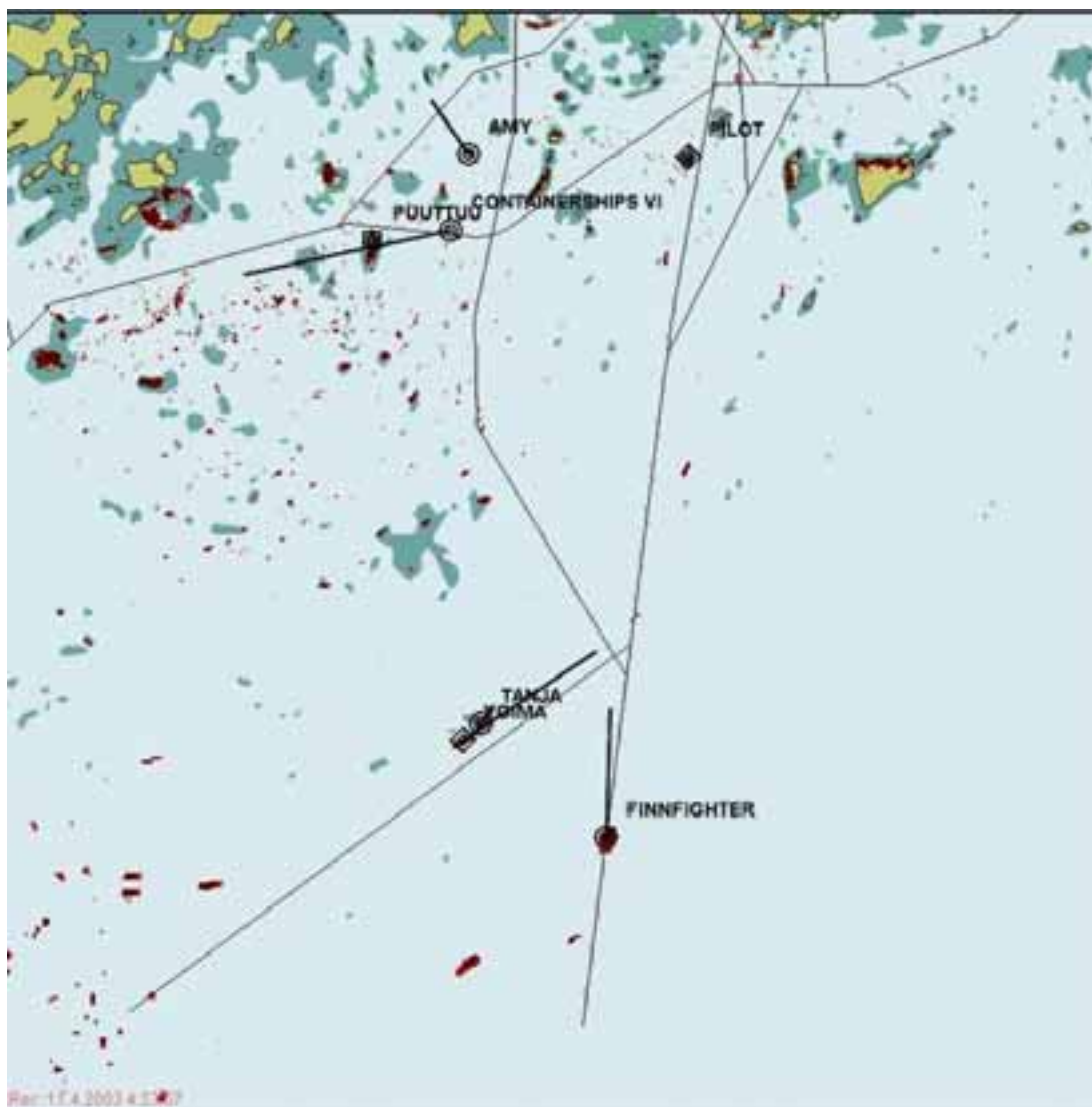
Kuva 13. VTS tallenne klo 04:23:07, VOIMA tulee TANJAn luo.

Kiinnitysoperaation aikana ei kumpikaan VOIMAn vahdissa olleista perämiehistä tarkistanut aluksen sijaintia. Tämä johtui siitä, että he ollettivat jääryökykiön pitävän alukset paikallaan. Tänä aikana vahtipäällikkö keskittyi kiinnitysoperaation seuraamiseen ja navi-

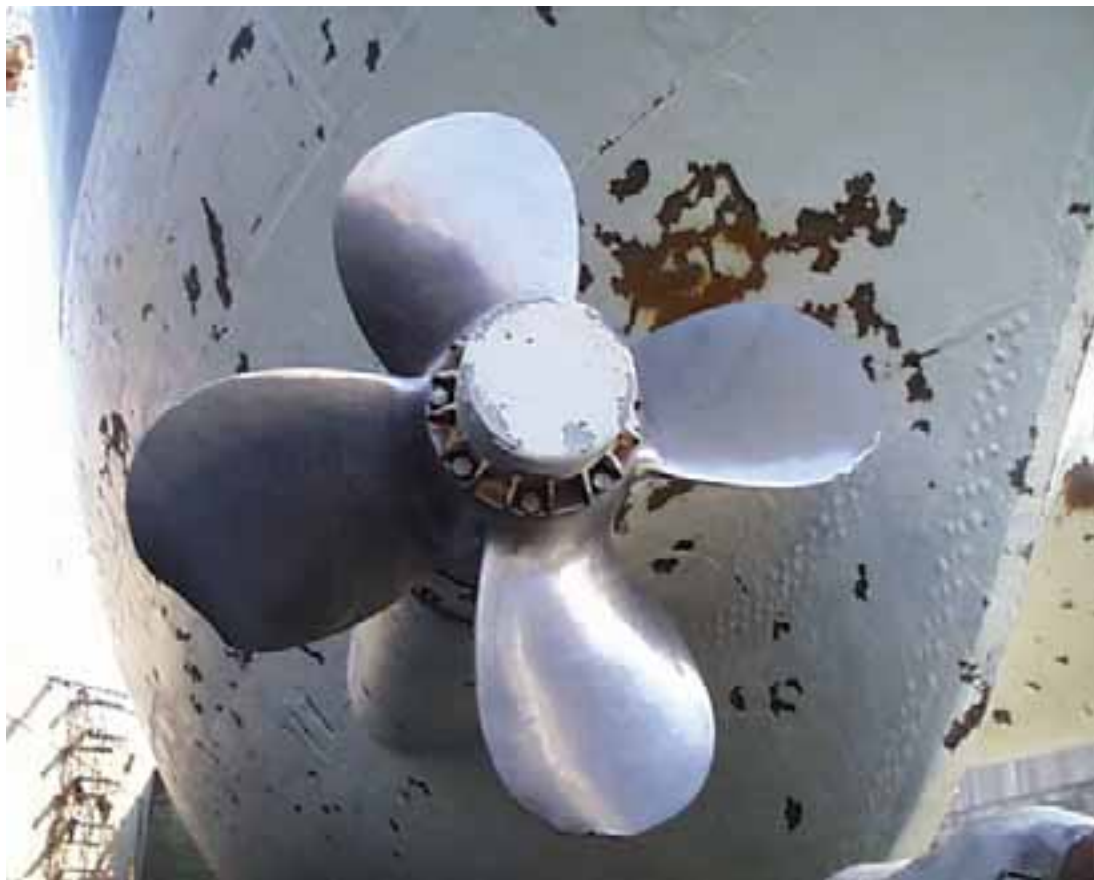
Kuva 15. Oikeanpuoleisen keulapotkurin vauriot.

Vuosaaren telakalla oikean peräpotkurin lavat hiottiin tasaisiksi ja oikeanpuoleisen keulapotkurin vääntynyt lapa suoristettiin ja muut lavat hiottiin. Molempien puolien akselitukien halkeamat hitsattiin umpeen. Pohjassa havaittuja vähäisiä painaumia ei katsottu tarpeelliseksi oikaista. Alus oli telakoituna 14.–17.4.2003.

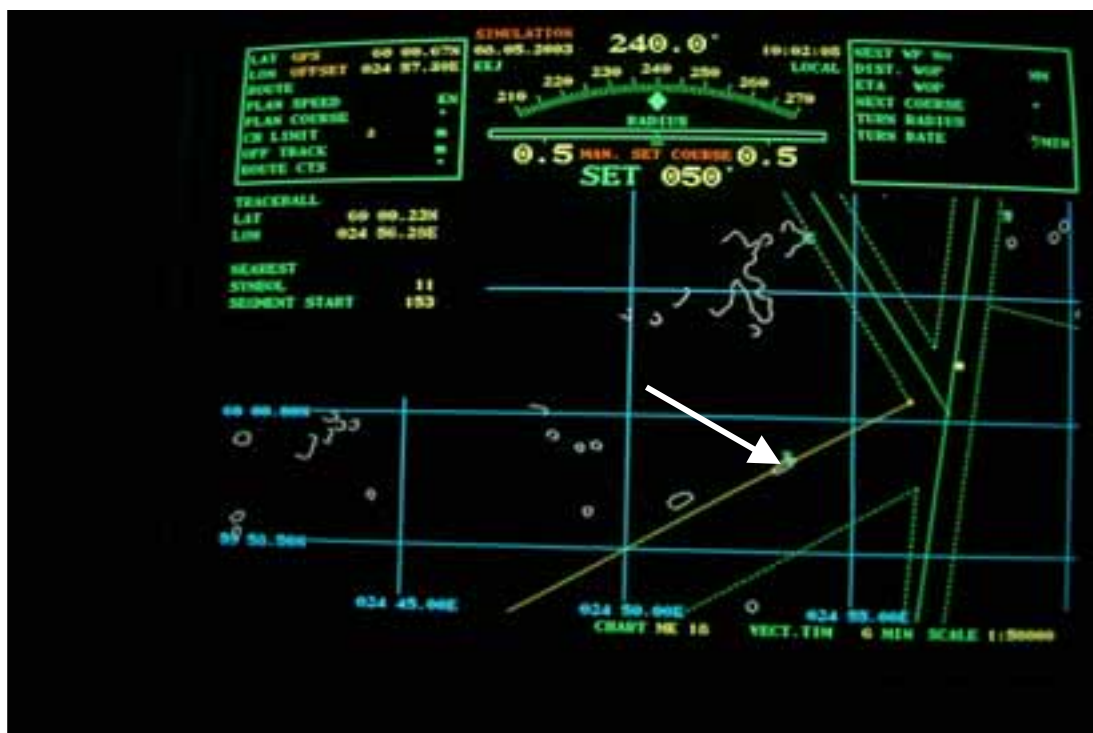
Käyttäjän kannalta Vector-kartan ongelma on se, että syvyystietoja käytettäessä ja mitataavaa muutettaessa syvyystieto päivittyy melko hitaasti, sen sijaan suuria alueita esimerkiksi Suomenlahtea kuvaavat kartat päivittyvät lähes viivytyksettä. Päivityksen hitaus heikentää syvyystiedoin varustettujen karttojen käyttökelpoisuutta ja tulkintaa tarvittaessa tietoa nopeasti. Kartan tarkkuus on parhaimmillaan joitakin kymmeniä metrejä syvyystiedon, digitoititavan ja tutkakytkenän sekä tähän liittyvän kartan keskittämisen vuoksi.

Kuva 17. VECTOR-näyttö syvyyskäyrien kanssa. Ulkomatala ja sen reunamerkki on nuolen kohdalla, reunamerkki on merkitty x:llä (myös kuvassa 16).

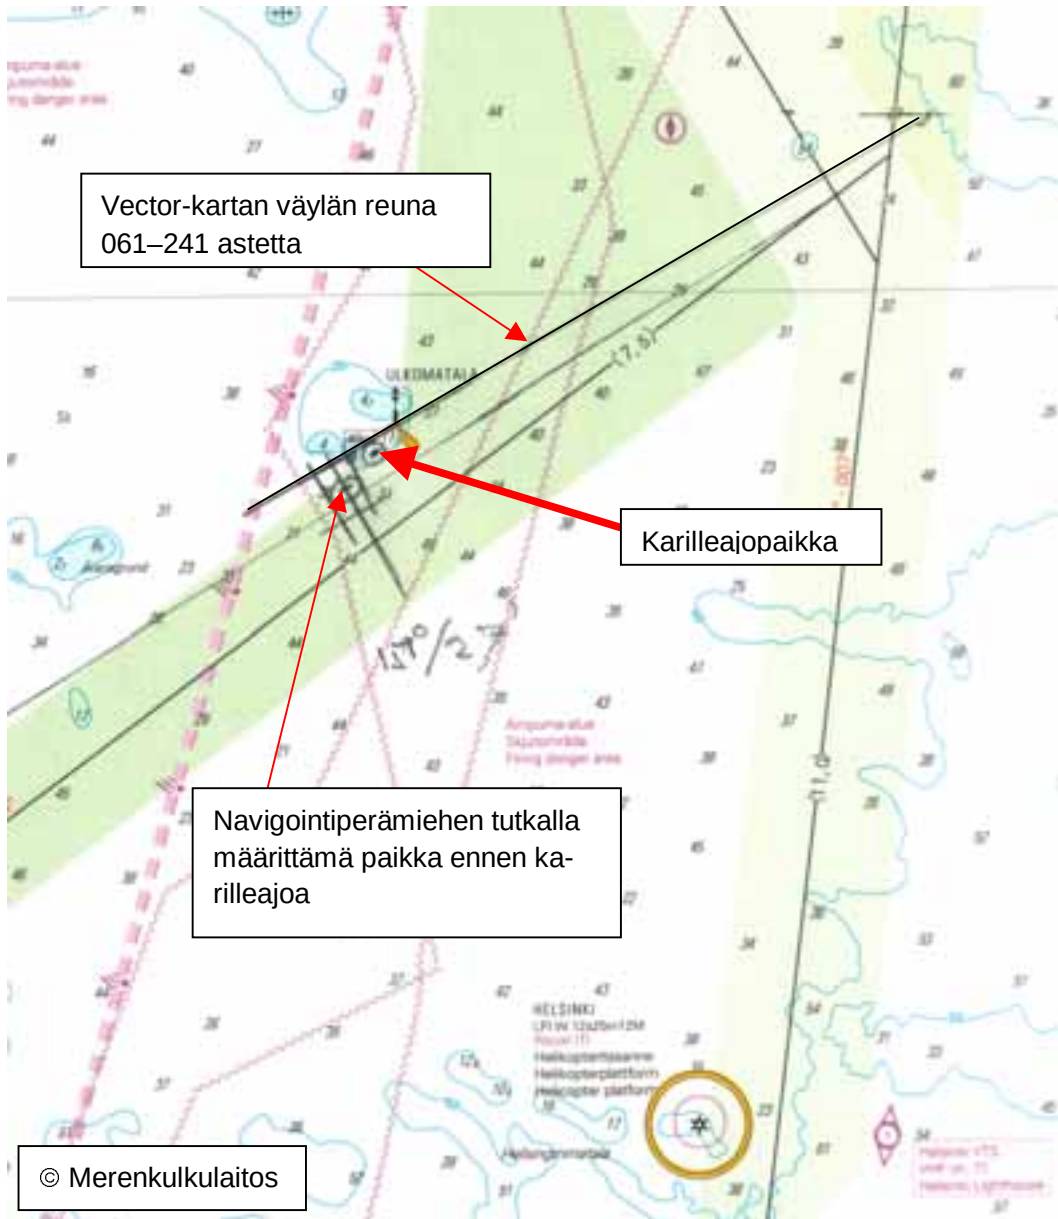
VOIMAn Vector-kartta poikkeaa merenkululaitoksen paperikartoista siten, että matkustaja-alusten oikoväylä lähtee samasta paikasta kuin paperikartoissakin, mutta Helsingin matkustaja-alusten oikoväylän suunta on VOIMAn Vector-kartassa 234–054:n sijasta 241–061. Vector-kartassa oikoväylän suunta poikkeaa siis väylän todellisesta suunnasta seitsemän astetta Ulkomatalaa kohti. VOIMAn Vector-karttaa ei oltu korjattu esimerkiksi TM 17/337/2002 osalta. Vector-kartan väylän reuna merikartalla ja navigointiperämiehen tutkalla määrittämä paikka ennen karilleajoa on kuvassa 18.

Kuva 18. Kartta Kasuunin oikaisuväylästä Skannaus alkuperäisestä No: 18 V.2004 painoksesta. Karttaan piirretty paikka perustuu Helsingin kasuunista tutkalla otettuun suuntimaan  $151^\circ$  ja etäisyyteen 2.7 mpk. Kuvassa suuntimatarkkuudeksi on oletettu  $\pm 1.5$  astetta ja etäisyysmittaustarkkuudeksi  $\pm 1$  kaapeili. Tarkkuusarvio on esitetty paikan ympärille piirrettynä suorakaiteena.
