## Tutkintaselostus

C 5/2003 M  
osa IV

### Liite 1 - Stella Baltica – Uppoamistarkastelu

STELLA BALTICA

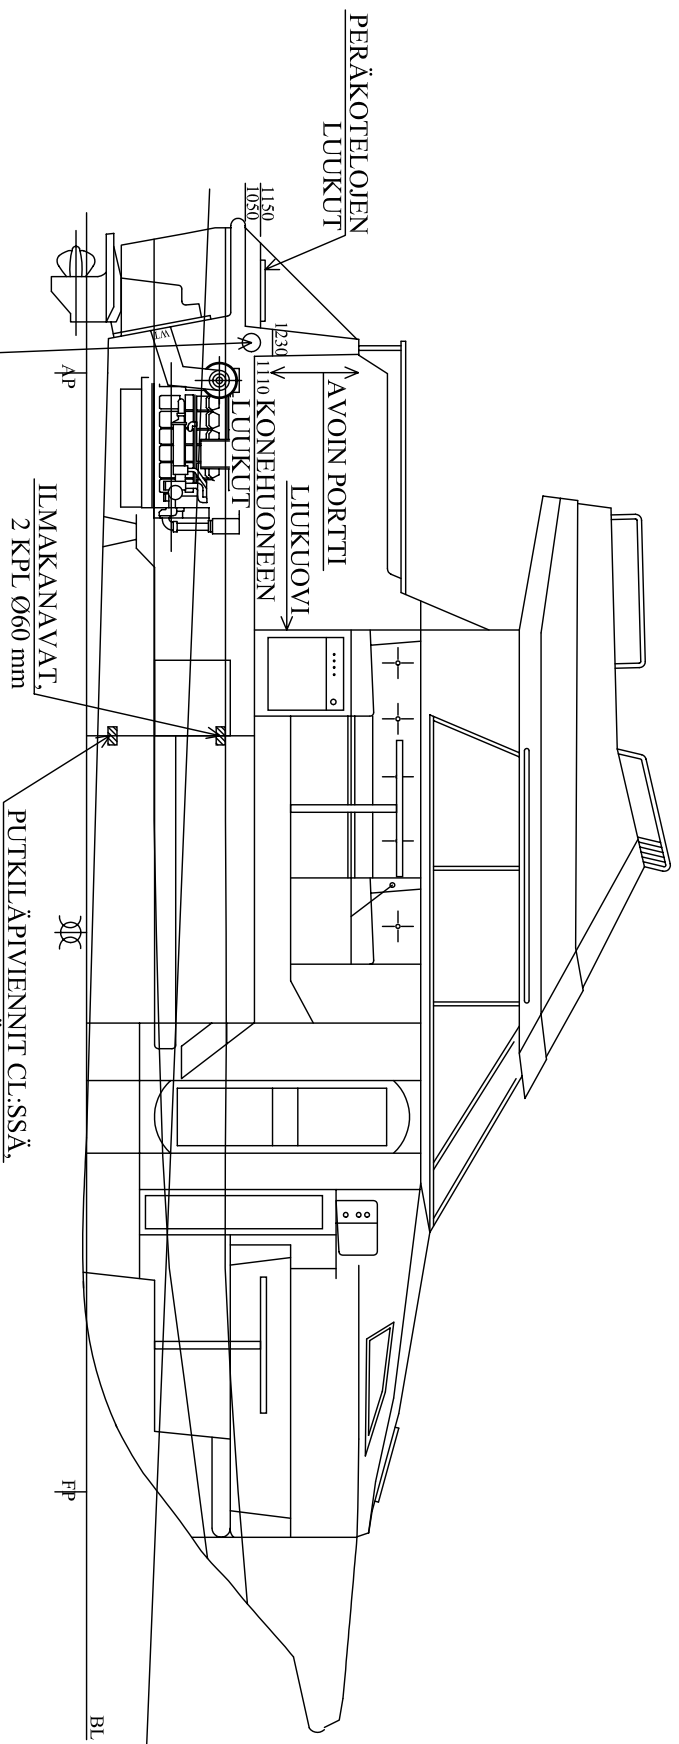
# RUNGON OSASTOINTI JA TIIVEYS

- PERÄKOTELOJEN LUUKUT, EI TIIVISTEITÄ, 385 mm VESILINJASTA ONNETTOMUUSTILANTEESSA
- KONEHUONEEN LUUKUT, EI TIIVISTEITÄ, 345 mm VESILINJASTA (TYHJENNYSPUTKET AUKI MEREEN)
- PORTTI AVOIN, KYNNYS NOIN 465 VESILINJASTA ONNETTOMUUSTILANTEESSA
- LIUKUOVI, KEVYT, AUKI, KYNNYS 25 mm

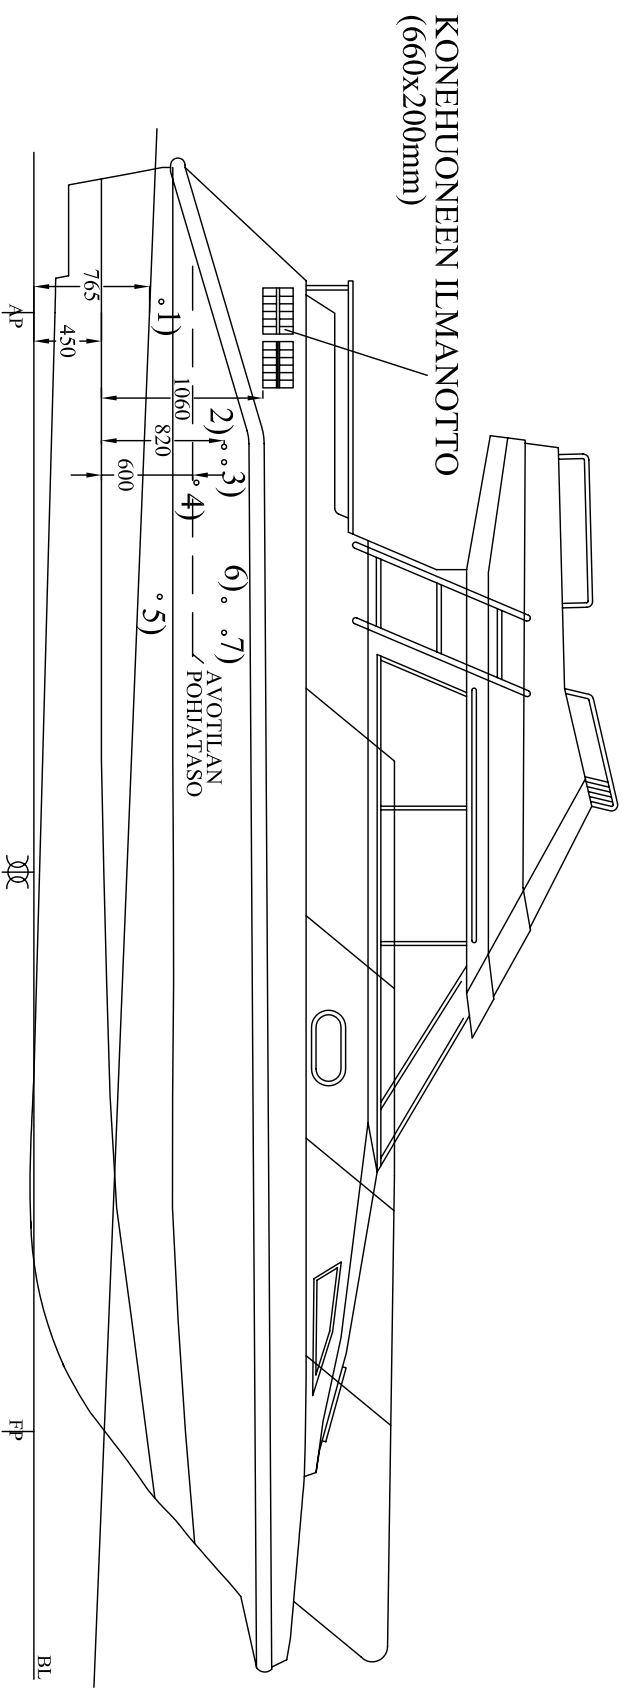
# LAITA-AUKOT SB

- 1) AVOTILAN TYHJENNYSPUTKI Ø33 mm
- 2) AVOIN LÄPVIENNTI KONEHUONEESEEN Ø30 mm, NOIN 545 mm VESILINJASTA
- 3) LÄMMITTIMEN PAKOPUTKI Ø36 mm, NOIN 535 mm VESILINJASTA, NOIN 70 mm LÄPVIENNTI MUKA YLÖSPÄIN
- 4) AVOTILAN SIVUKOTELON TYHJENNYSPUTKI Ø10 mm
- 5) PENTTERI VIEMÄRI
- 6) SPYYGATTI
- 7) PA HUOHOTUS

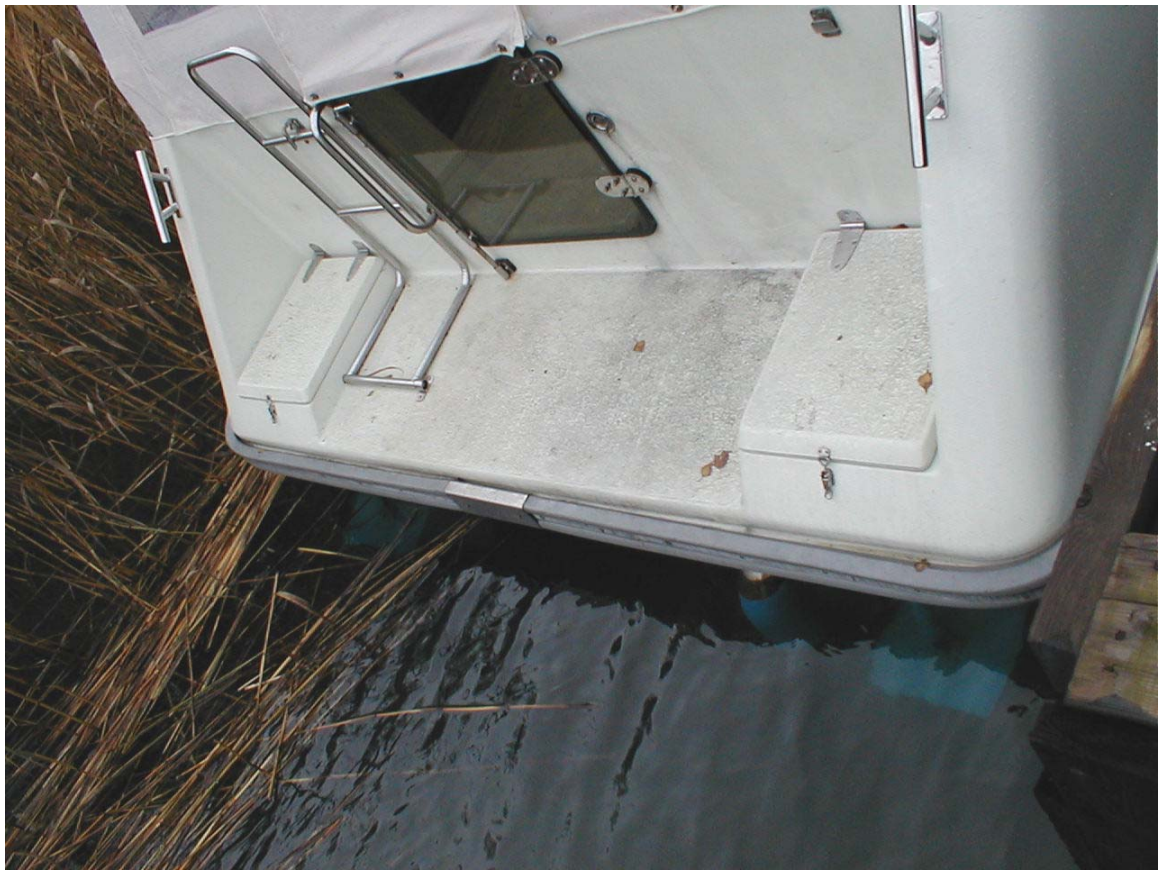
- perän runkokoteloiden luukuissa ei ollut tiivisteitä ja kevyt lukitus, josta johtuen eivät vesitiiviitä (onnettomuuden jälkeen lisätty tiivisteet, ks. valokuva), etäisyys onnettomuustilanteen vesirajasta 385mm
- avotilan pohjan kokoiset luukut konehuoneeseen (2 osaa) eivät olleet varustettu tiivisteillä ja lukitus kevyt, josta johtuen eivät vesitiiviitä (onnettomuuden jälkeen lisätty tiivisteet, ks. valokuva)

KUVA 1. Perän koteloiden luukut ja portti (lisätty suljettu portti onnettomuuden jälkeen)

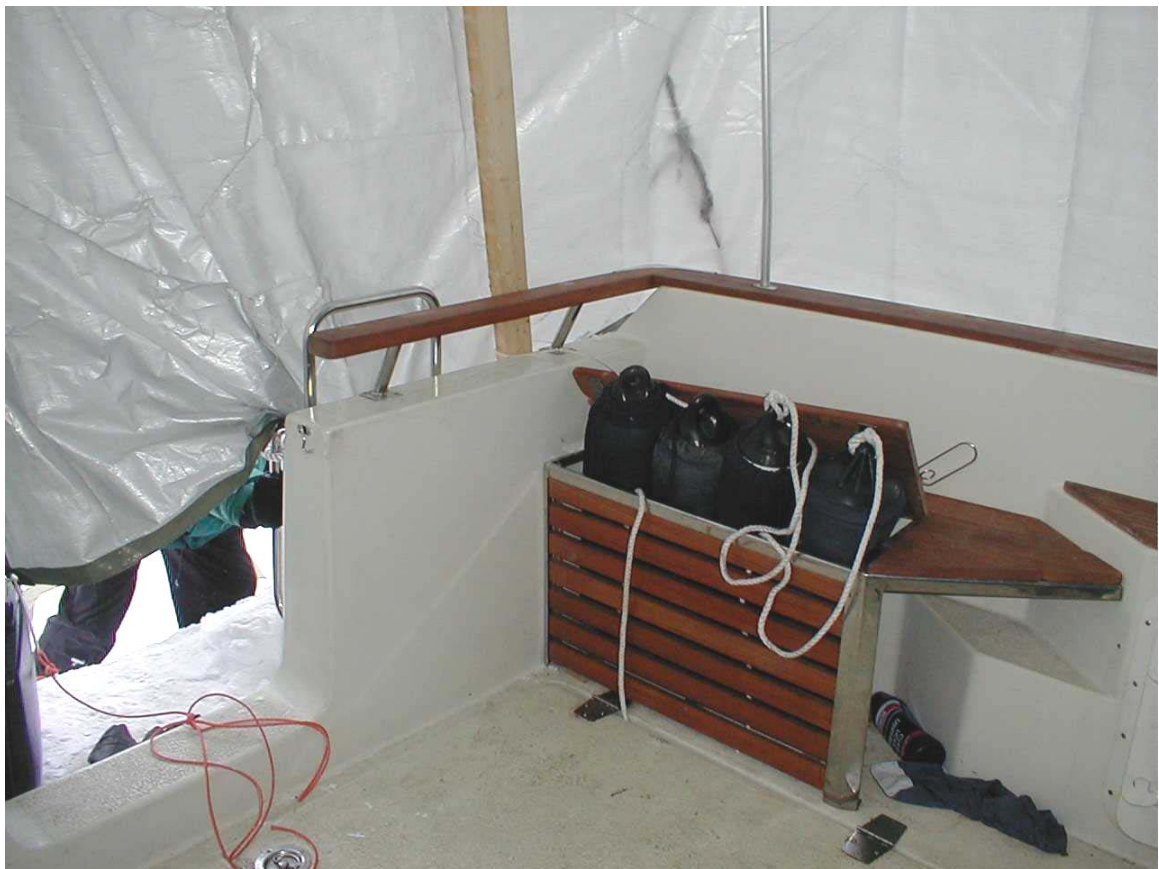
- avotilassa itsetyhjennysputket Ø 33mm, 2 kpl (avotilan pohja / luukut peränurkassa 345mm onnettomuustilanteen vesiviivasta)
- avotilan parrasportti perässä oli varustettu ei-vesitiiviillä veräjällä (korjattu onnettomuuden jälkeen muovisella parrasportilla), kynnys 465mm onnettomuustilanteen vesirajasta (ks. valokuva)
- avotilan ja sisätilojen välinen liukuovi, 25mm kynnys, 440mm onnettomuustilanteen vesirajasta, ovi auki onnettomuustilanteessa (ks. valokuva)

KUVA 2. Avotila

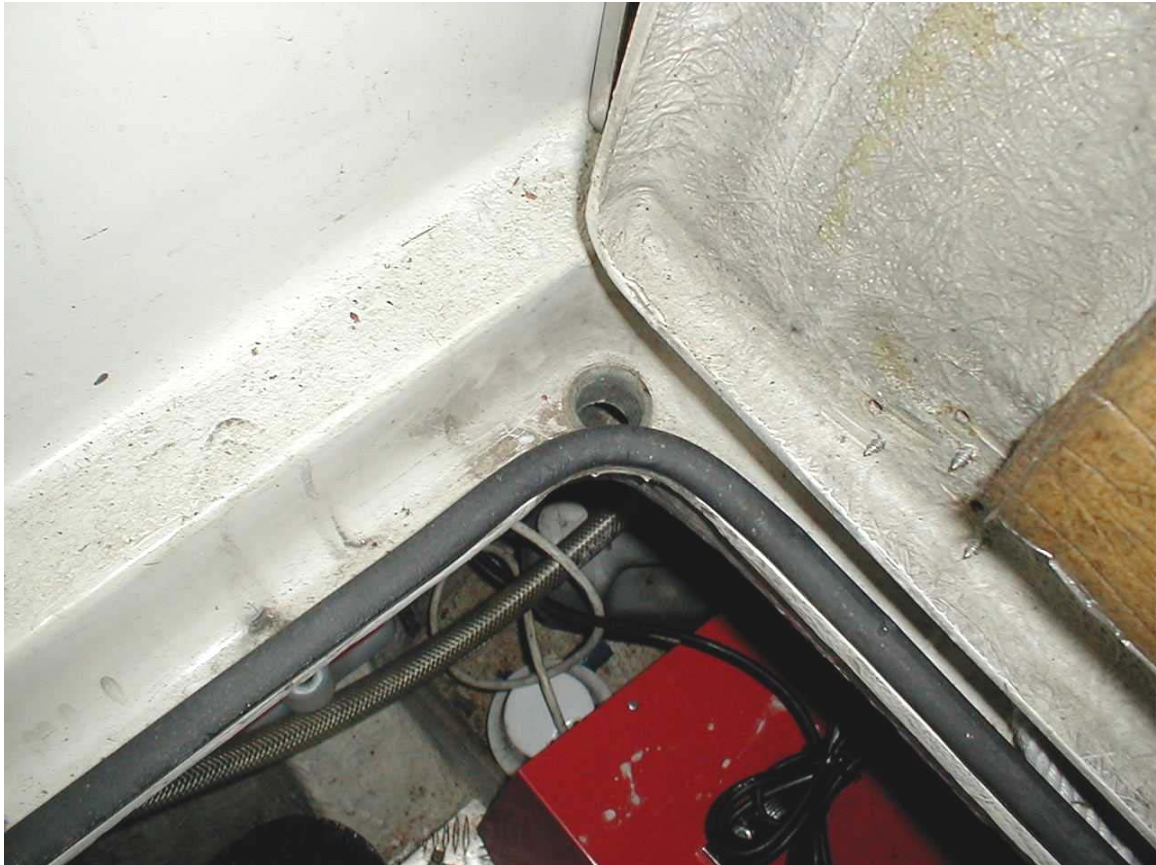
KUVA 3. Konehuoneen luukku ja itsetyhjennys (tiiviste lisätty onnettomuuden jälkeen)

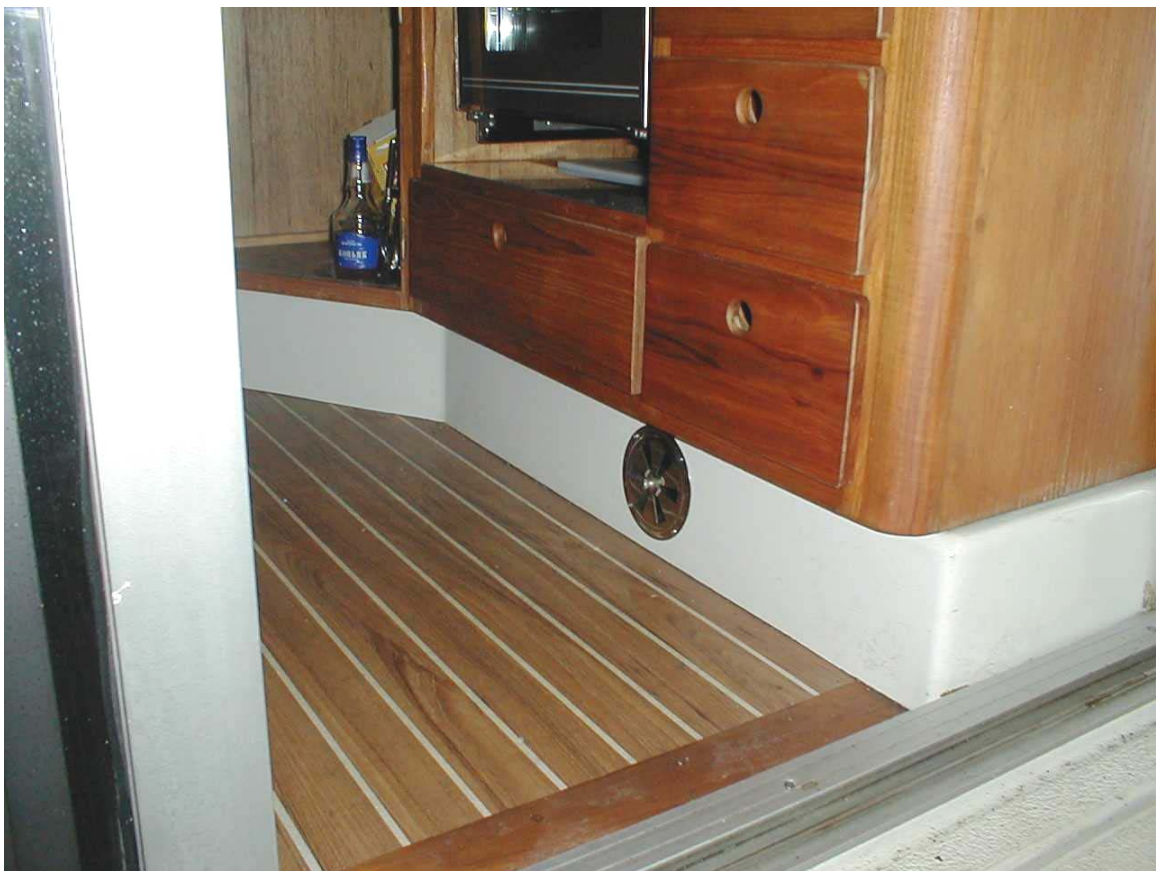
*Kynnykset on 25 mm < 300 mm (liukuovi ohjaamoon).*

KUVA 4. Kynnys avotilasta sisätiloihin (liukuovi)

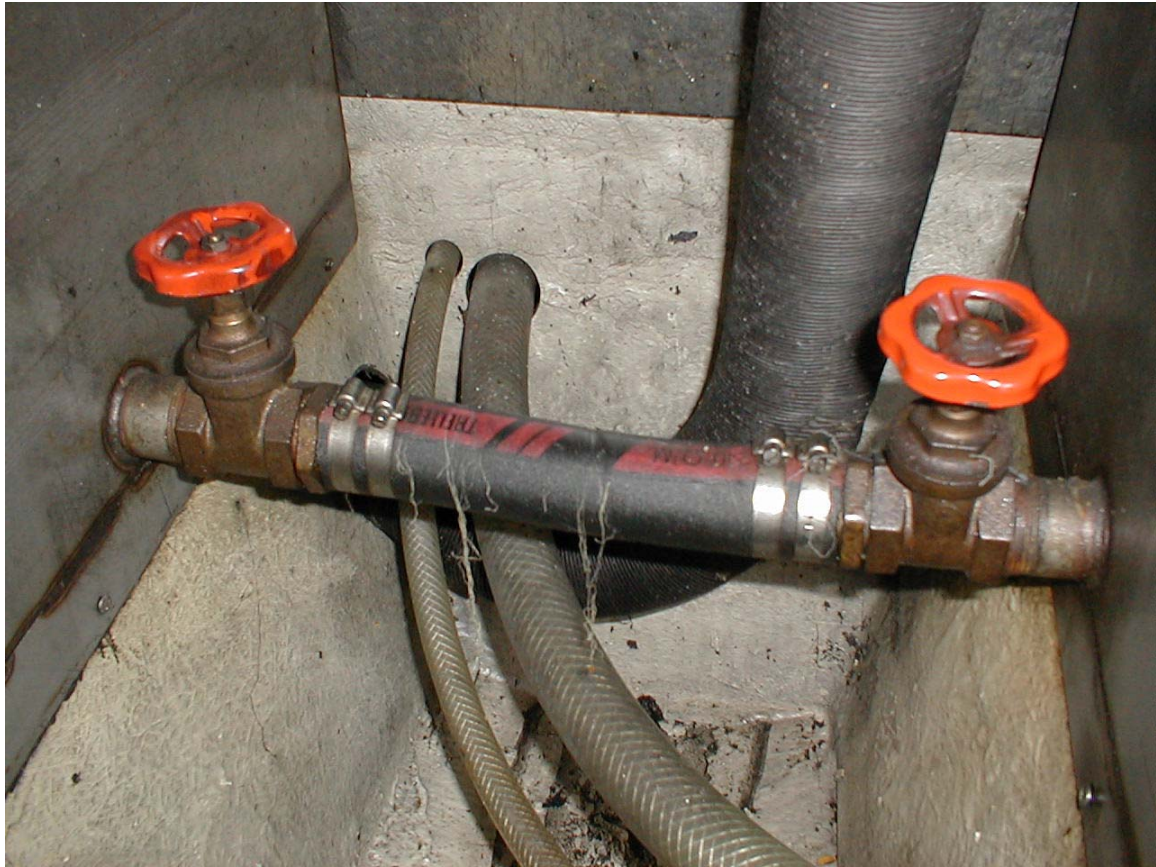
- konehuoneen ja perän runkokoteloiden välinen laipio on vesitiivis
- konehuoneen kaulalaipiossa on alaosassa vapaalla aukolla tehdyt putkiläpiviennit 2 kpl (ks. valokuva), samoin ylempänä on 2 kpl lämmitysputkia, joiden kautta vesi pääsee ko. laipion läpi (lämmitin konehuoneessa)

KUVA 5. Konehuoneen etulaipion putkistoläpiviennit lähellä pohjaa

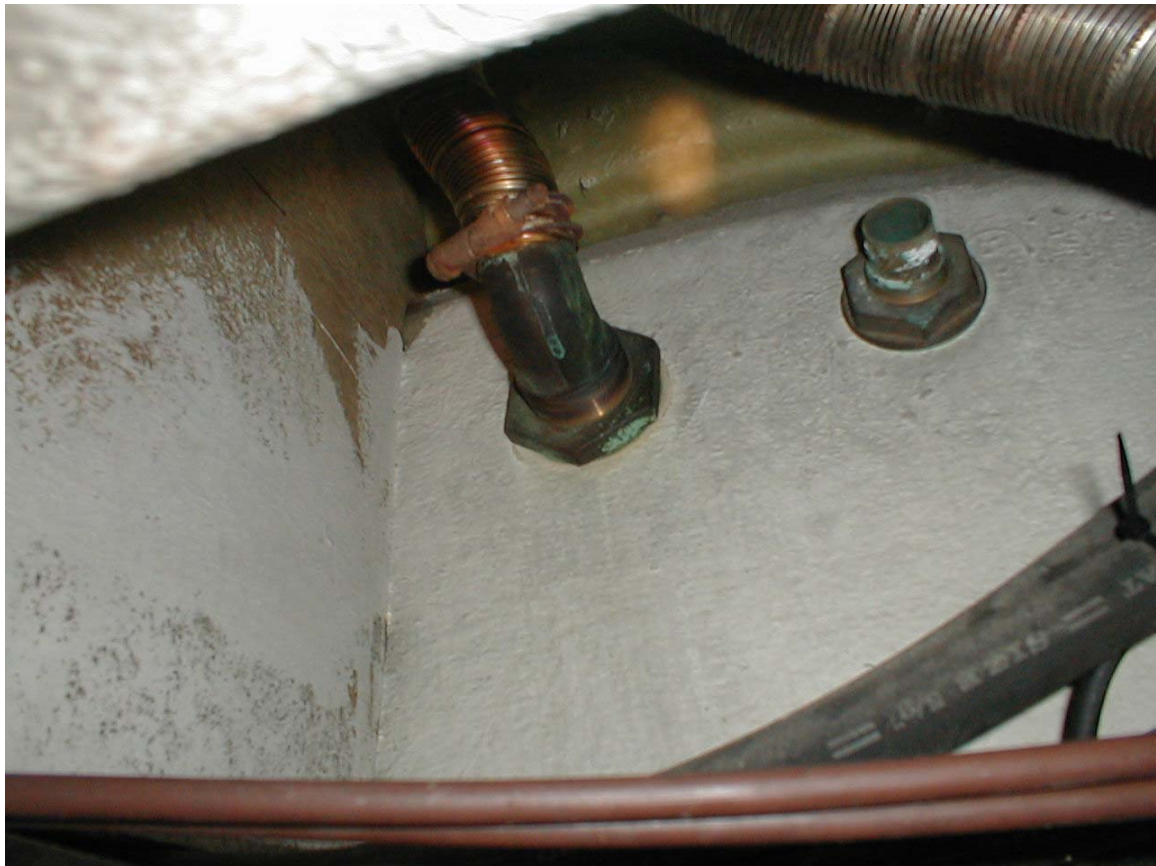
KUVA 6. Vapaa läpivienti ja lämmittimen pakoputki SB

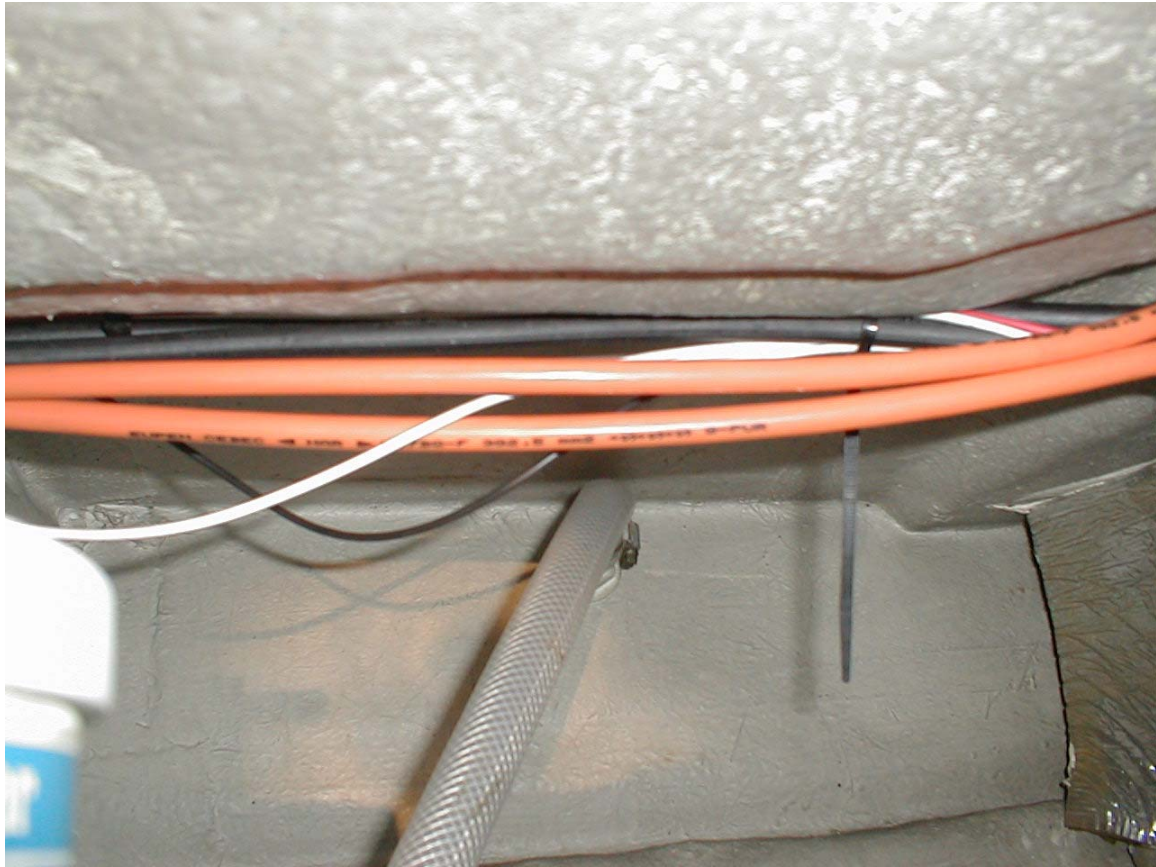
KUVA 7. Etummainen pilssipumpun tyhjennysputki BB

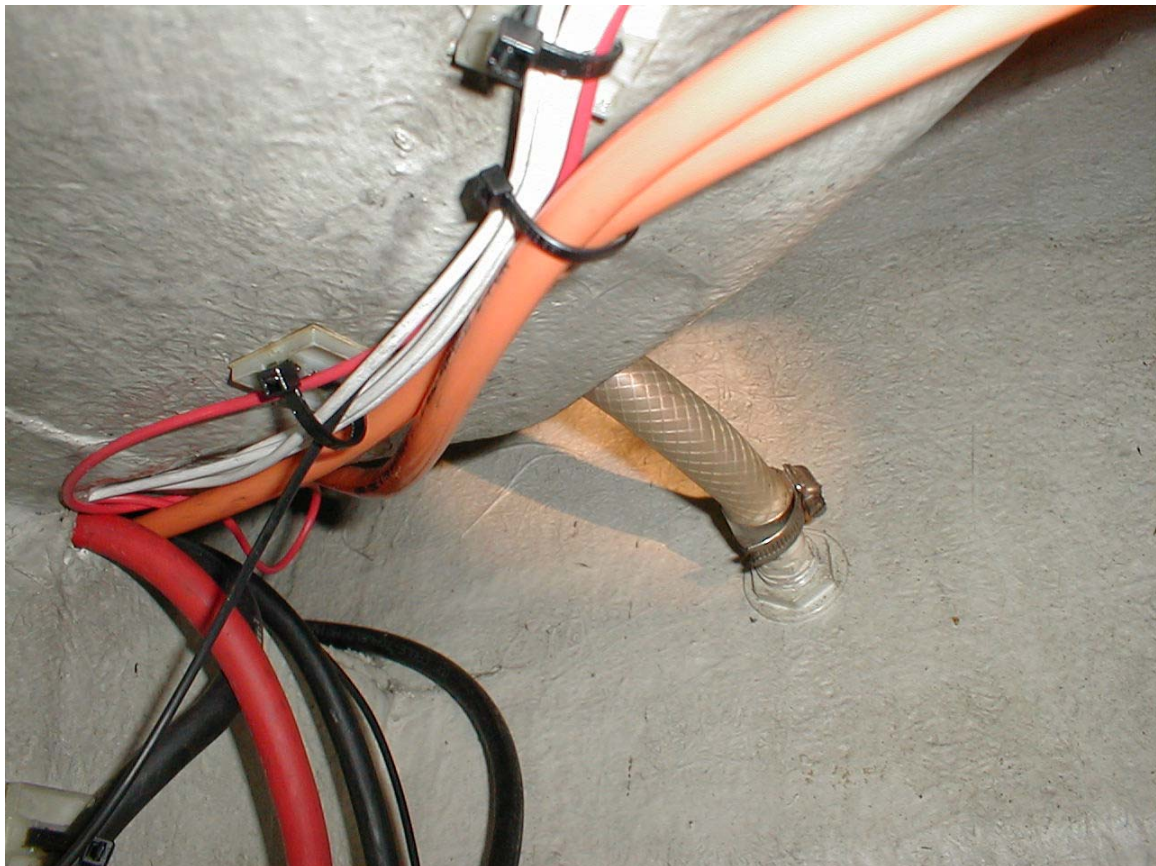
KUVA 8. Putki konehuoneeseen BB

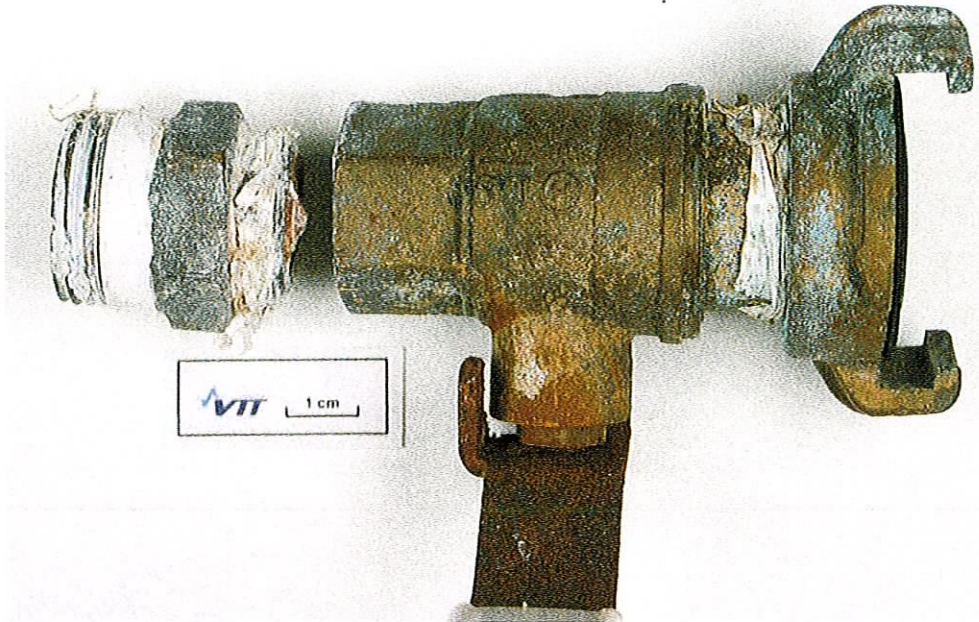
| Tutkimusten tulokset | <p>Venttiili on murtunut poikki läheltä liitoskohtaa (kuva 1, liite 1). Osa murtopinnasta on vaalean ja vihertävän sakan peitossa ja osa on punertavaa (kuva 2, liite1). Sisäpinnan vaaleanruskea kerrostuma sisältää liitteen 2 röntgenspekttrin perusteella hapen (O) ja hiilen (C) lisäksi rautaa (Fe), sinkkiä (Zn), kalsiumia (Ca), kuparia (Cu), piitä (Si), alumiinia (Al), rikkiä (S), magnesiumia (Mg), fosforia (P), kaliumia (K) ja klooria (Cl). Ulkopinnan vaaleissa kerrostumissa on samoja aineita, mutta niiden suhteelliset osuudet poikkeavat jossain määrin sisäpinnan kerrostumista. Ulkopinnalla pääkomponenttina on sinkki, ja rikin ja kloorin määrät ovat suuremmat kuin sisäpinnalla. Murtopinnalla on sinkkiä, happea, rikkiä, klooria, hiiltä, kuparia, rautaa ja piitä.</p> <p>Venttiilimateriaalin analyysitulokset on liitteenä 3. Venttiili on lyijymessinkistä, jonka sinkkipitoisuus on noin 38 %.</p> <p>Venttiilissä on tapahtunut sinkinkatoa sekä ulko- että sisäpinnalla. Murtuman kohdalla sinkinkato on edennyt läpi koko seinämän (kuva 3, liite 1). Sinkinkato on muualla näytteessä voimakkaampaa sisäpinnalla. Sinkinkatoa on tapahtunut myös kierreluotusraossa, jossa joistakin kierteistä on sinkinkatokohdissa murtunut pois osia. Venttiili on kaksifaasisista messinkistä, jossa <math>\alpha</math>-faasia ympäröi <math>\beta</math>-faasin muodostama verkosto (kuva 4, liite 1). Sinkinkato ja murtuma etenevät pääasiassa <math>\beta</math>-faasia pitkin (kuva 5, liite 1). Mikrorakenne on sinkinkatokohdissa huokoinen. Ehjässä seinämäkohdassa sinkinkatoa on tapahtunut sisäpinnalla myös <math>\alpha</math>-faasissa.</p> |

Kuva 1. Venttiilin runko ja vasemmalla siitä murtunut osa.

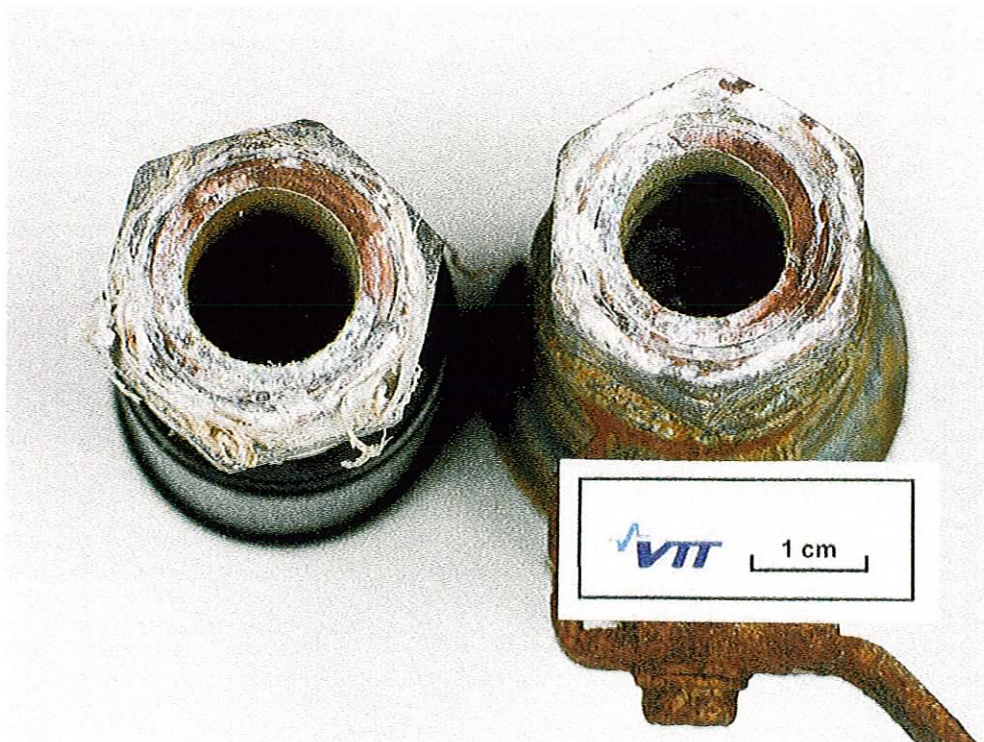
Koska osa murtopinnoista on vaaleiden kerrostumien peitossa, murtuma on alkanut ilmeisesti näistä kohdista ja ajan myötä johtanut lopulliseen vaurioon.

Kuva 2. Venttiilin murtopinnat.

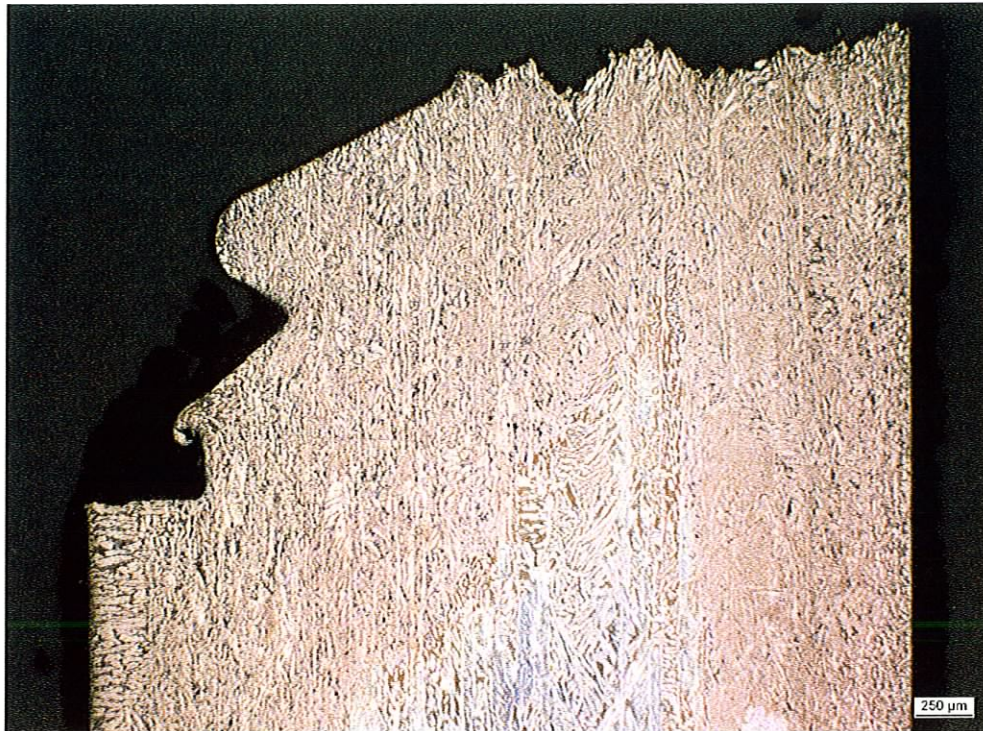
Kuva 3. Murtuneessa kohdassa on tapahtunut sinkinkatoa seinämän läpi. Sinkinkato näkyy punertavina kohtina rakenteessa. Sisäpinta on kuvassa oikealla (pituussuuntainen hie).

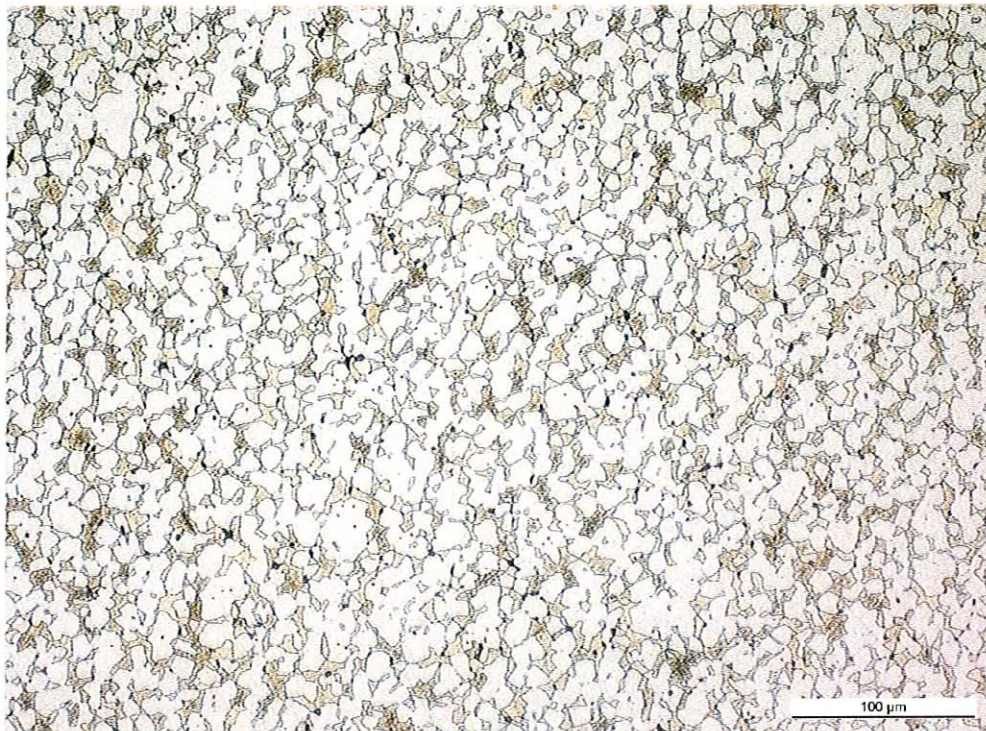
Kuva 4. Venttiilin kaksifaasinen mikrorakennetta, jossa  $\alpha$ -faasi näkyy vaaleana ja  $\beta$ -faasi kellertävänruskeana. Mustat pisteet ovat lyijyä (poikkisuuntainen hie).

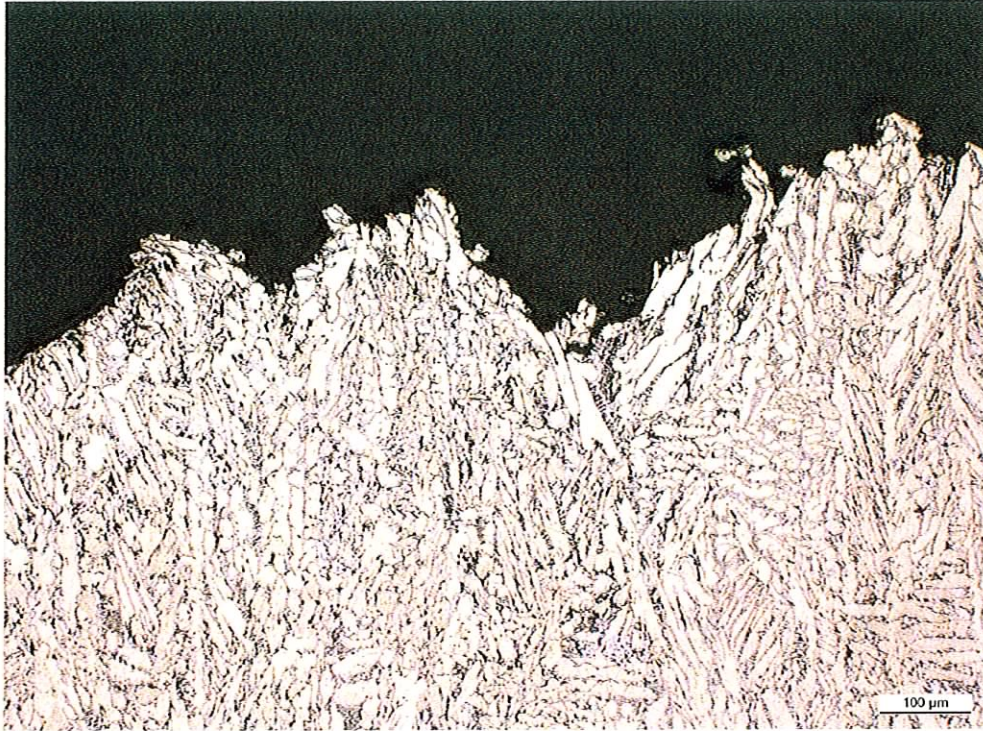
Kuva 5. Yksityiskohta murtopinnasta. Murtuminen on edennyt sinkinkatokohdassa pääasiassa  $\beta$ -faasia pitkin.
