Tutkintaselostus

C 7/2003 M

Vesibussi KAROLINA, karilleajo ja konevika Houtskarín saaristossa 14.6.2003

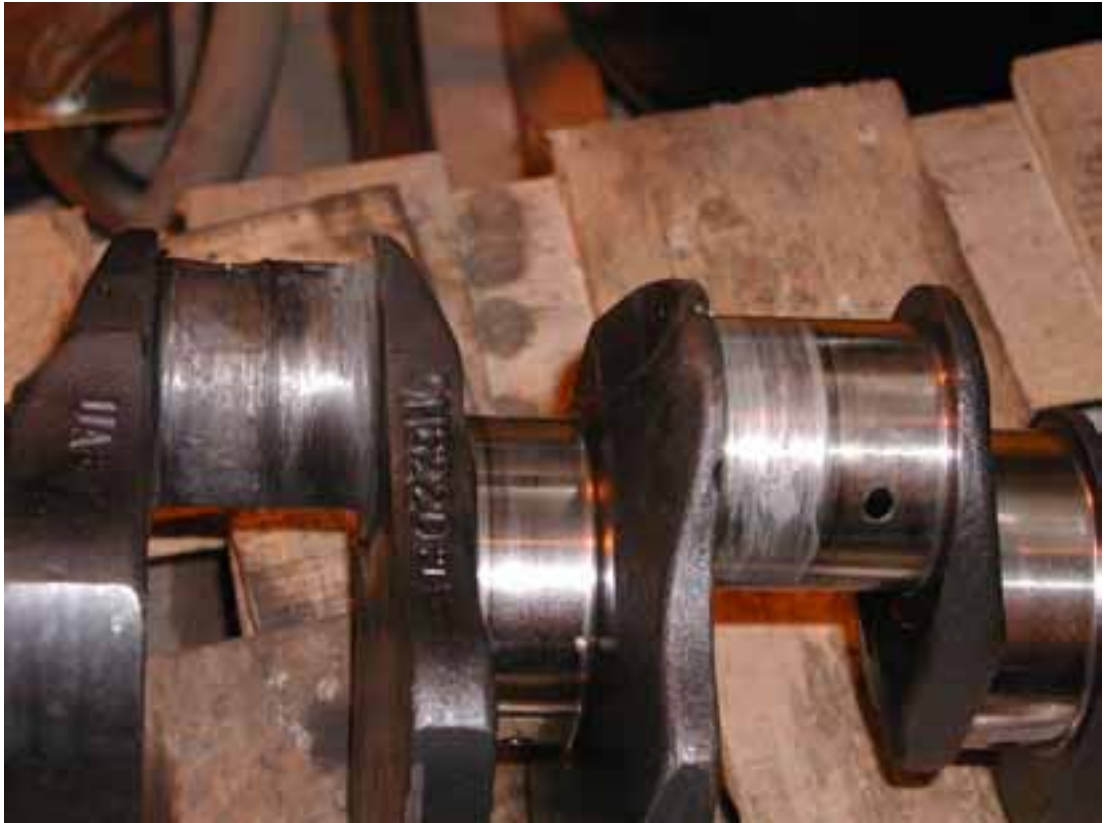
Kuva 2. Kiinnileikkautumisjälkiä koneen kampiakselissa.

- männissä 1,2 ja 3 lieviä kiinni leikkautumisen jälkiä,
- kiertokangen veivilaakerit nrot 1, 2 ja 3 olivat vaurioituneet täydellisesti,
- yllämainittujen laakereiden laakeriliuskat olivat sulaneet ja veiveissä oli selviä ylikuumentumisen merkkejä,
- runkolaakerit olivat ehjät,
- nokka-akselin toinen nokka oli vioittunut, mutta laakeripinnat vaikuttivat vaurioitumattomilta ja
- kolme venttiilinostotankoa oli vääntynyt.

Kuitenkin kone vaurioitui ilmeisesti karilleajossa. Konetta käytettiin aluksen ollessa karilla keula pystyssä, jolloin öljyn kierto loppui. Kierron loppuminen johtui tehtyjen tutkimusten mukaa toisaalta voiteluöljyn vähäisestä määrästä ja toisaalta siitä, että öljy kerääntyi koneen öljypohjassa sellaiselle alueelle, josta öljypumppu ei saanut imettyä sitä kiertoon. Tämä johti epätäydelliseen voiteluun. Aluksen ajaessa karille ja pysähtyessä äkkiin äskeksi matalaan veteen, on erittäin todennäköistä, että potkuri on hetkeksi joutunut niin vähään veteen, että moottori on päässyt ryntäämään suurille kierroksille, jolloin venttiilinnostimien varsista osa on vääntynyt.

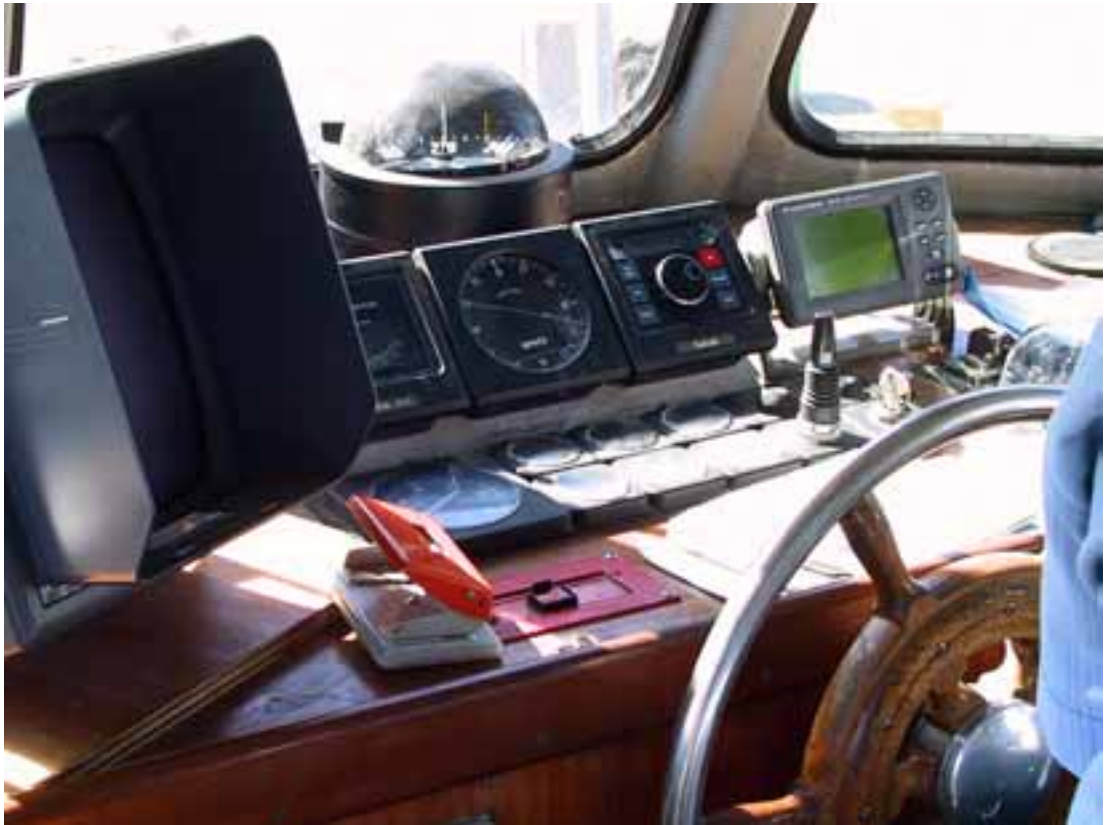
Kuva 3. Näkymä KAROLINAN ohjauspaikasta.

Kertomuksensa mukaan päällikkö havaitsi GPS-laitteen sammuneen pian suunnan asettamisen jälkeen. Kumartuessaan alas tutkimaan olettamaansa sulakevikaa, hän jätti aluksen kulkemaan 12 solmun nopeudella. Sulakekaapin oven avausmekanismi oli hankalakäyttöinen. Se oli päällikön tiedossa. Merialueella, jossa alus kulki, voi turvallisesti kiinnittää huomiotaan muuhun kuin ohjailuun vain hyvin lyhyen hetken. Näin erityisesti silloin kun käytössä on ohjauslaite/metelmä, jonka toiminnassa oli havaittu ongelmia. Päällikkö teki virhearvion ajasta, joka sulakkeiden tilan arviointiin kuluisi. Turvallisempi

vaihtoehto olisi ollut laskea aluksen nopeus minimiin ennen tarkastustoimenpidettä tai kokonaan pysäyttäminen ja mahdollinen ankkurointi. Turvallinen vaihtoehto olisi myös ollut siirtyä kokonaan käsiohjaukseen.

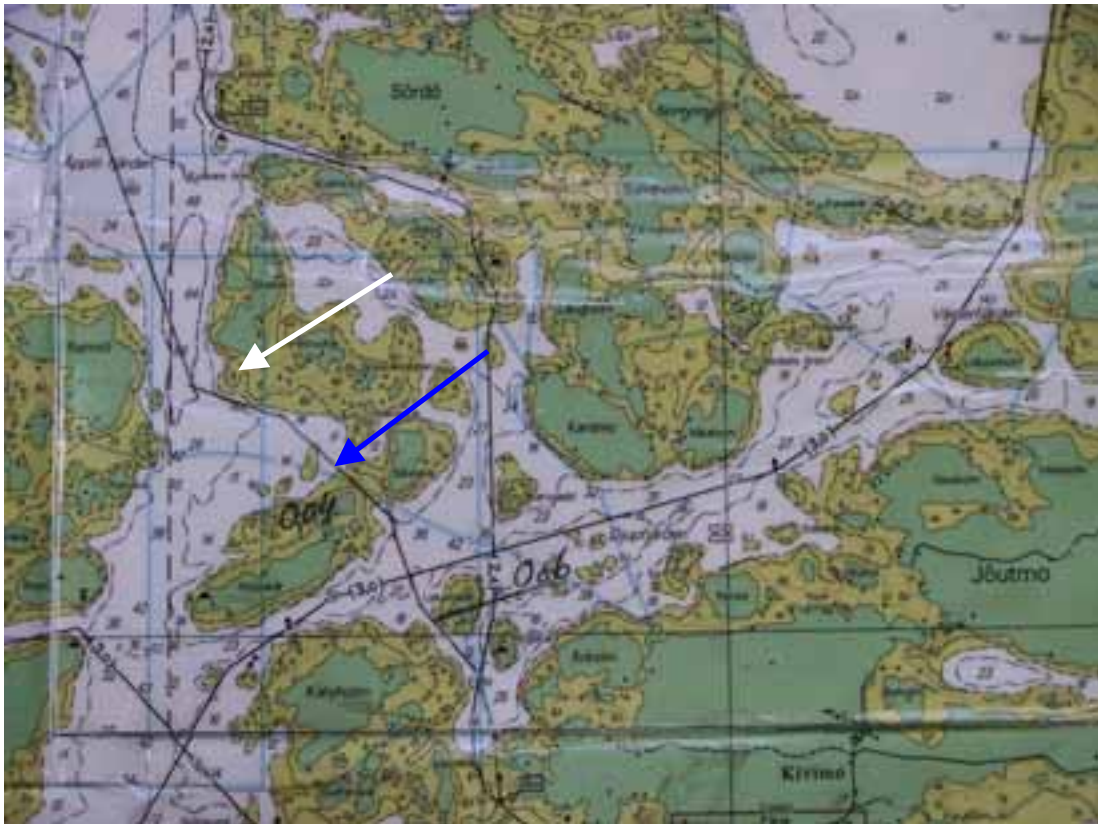
Meriselityksiä kirjossa olleeseen karttakopioon oli piirretty reittisuunnitelma, jossa Saviskärin jälkeinen suunta on 300° . Aluksella käyneille tutkijoille esitetyssä muovitetulle paperikartalle piirretyn reittisuunnitelman vastaava suunta on 314° . Tässä suunnitelmassa käännetään ennen matalikkoa (jolla onnettomuuspaikka on) hetkeksi suunnalle 290° ja sen jälkeen suunnalle 340° kohti Äpplötä. Mikäli päällikkö on ajanut aluksella olleen reittisuunnitelman mukaisesti, olisi suuntana ollut Saviskärin jälkeen siis 314° . Tämä suunta johtaa suoraan karilleajopaikalle. Tässäkin tapauksessa karilleajon syynä olisi aluksen kulkeminen ilman ohjaajaa ja tähystystä. Automaattiohjaus olisi tässä tapauksessa toiminut moitteettomasti. Tätä vaihtoehtoa tapahtumien kulusta ei voi sulkea pois. Tutkijat eivät ole voineet varmentaa kumpi vaihtoehto käytetyistä suunnista on todellisuudessa ollut käytössä.

Kuva 4. KAROLINAN merikartta, valkoinen nuoli osoittaa karilleajopaikkaa, sininen nuoli osoittaa kurssiviivaa 314° . (© Merenkulkulaitos)

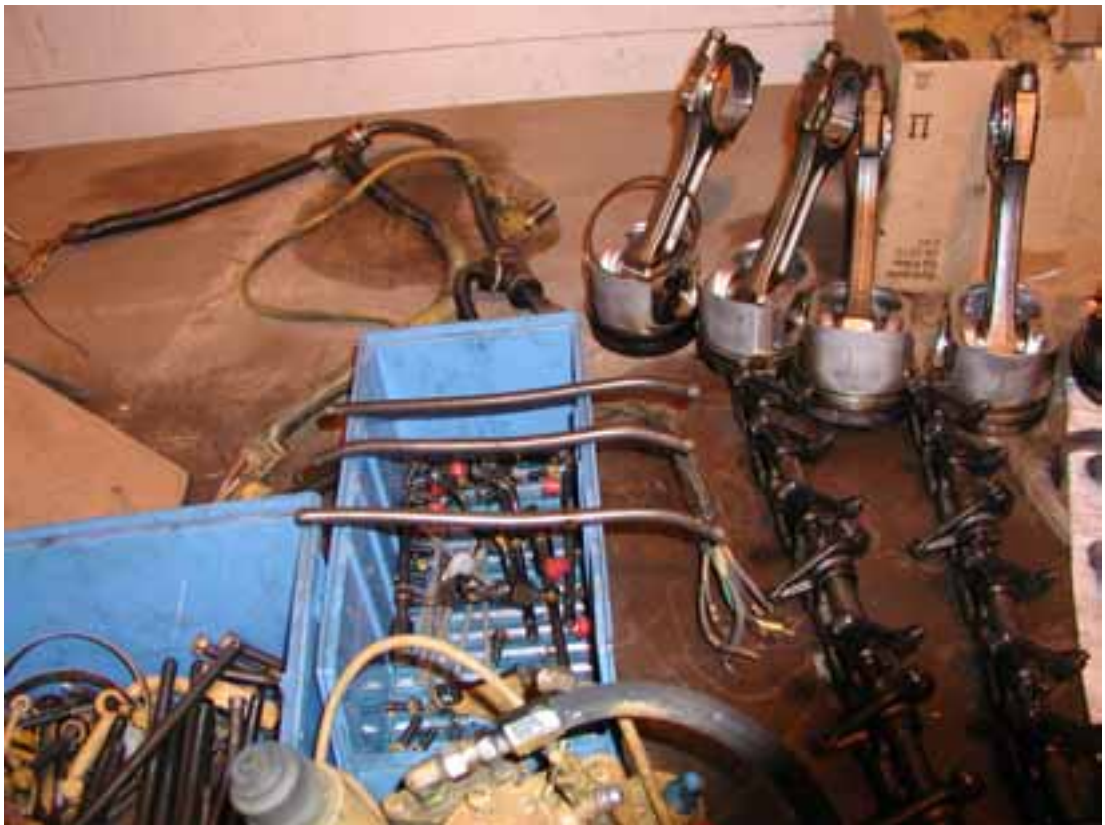
Kuva 5. KAROLINAN vääntyneitä venttiilinnostimia.

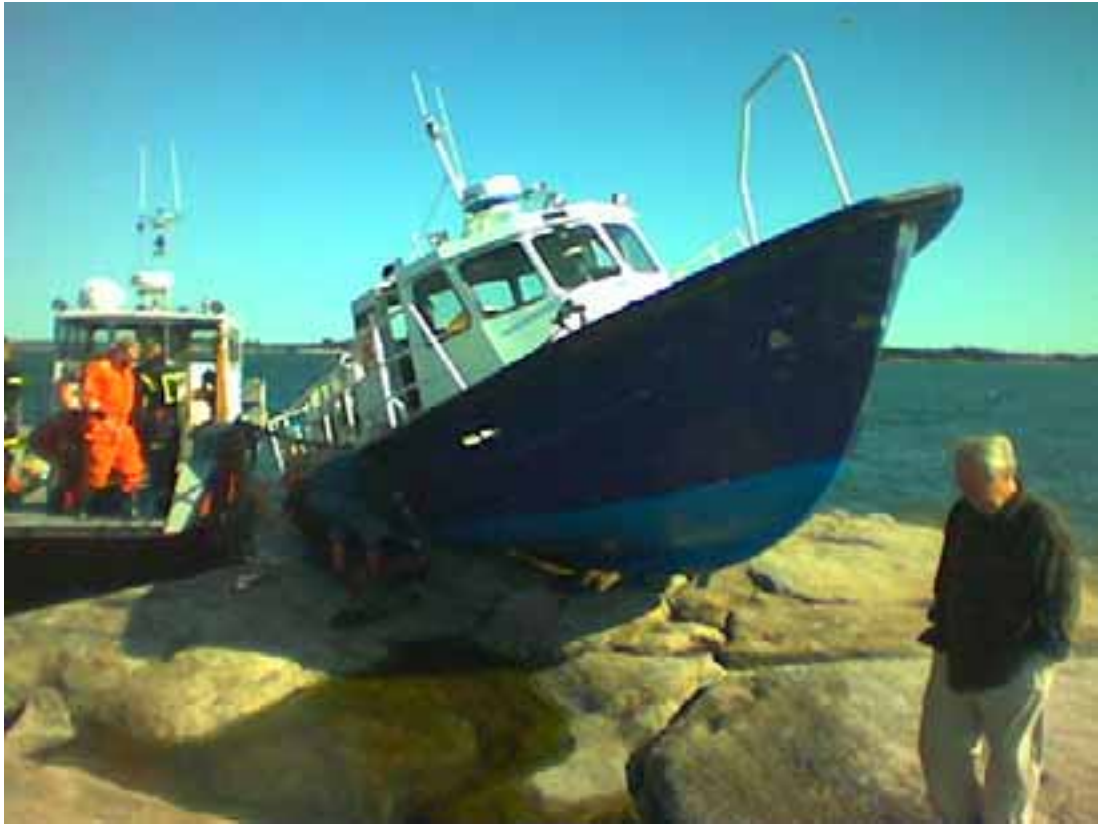
Alus nousi lähes koko pituudeltaan karille. Päällikkö käytti konetta jonkin aikaa, yrittäen peruuttaa aluksen pois karilta. Tämä ei onnistunut. Taksiveneen tultua paikalle, se yritti hinata KAROLINAa. Tällöin KAROLINAN konetta käytettiin pitkähkön ajan.

Kuva 6. KAROLINA karilla.
