RAPPORT

Passagerarfartyget SILJA OPERA -SIAP- kollision med fartyg som låg förtöjda vid kaj den 17 september 2003

Vår beteckning: 080201-03-16864
Utredningsenheten Björn Molin, 011-19 13 27

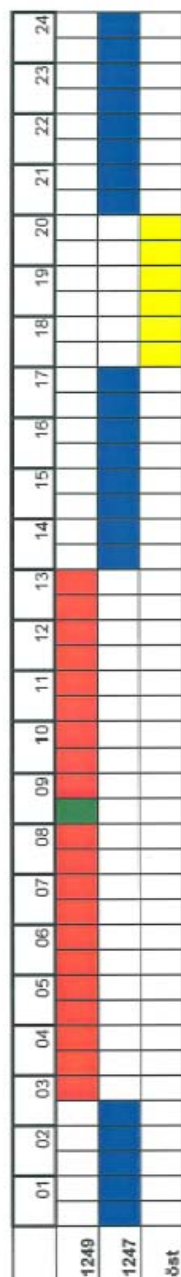
Bilaga 2

- 1249 (Aktra hytten) 10,5 timmar
- 1247 (Förliga hytten) 10,5 timmar
- Överstyrman 3 timmar
- Överstyrman 0,5 timmar, Matavlösning till sjöss.
